# サブドレンNo. 51の水位低下について (原因と対策)

2017年8月30日

東京電力ホールディングス株式会社

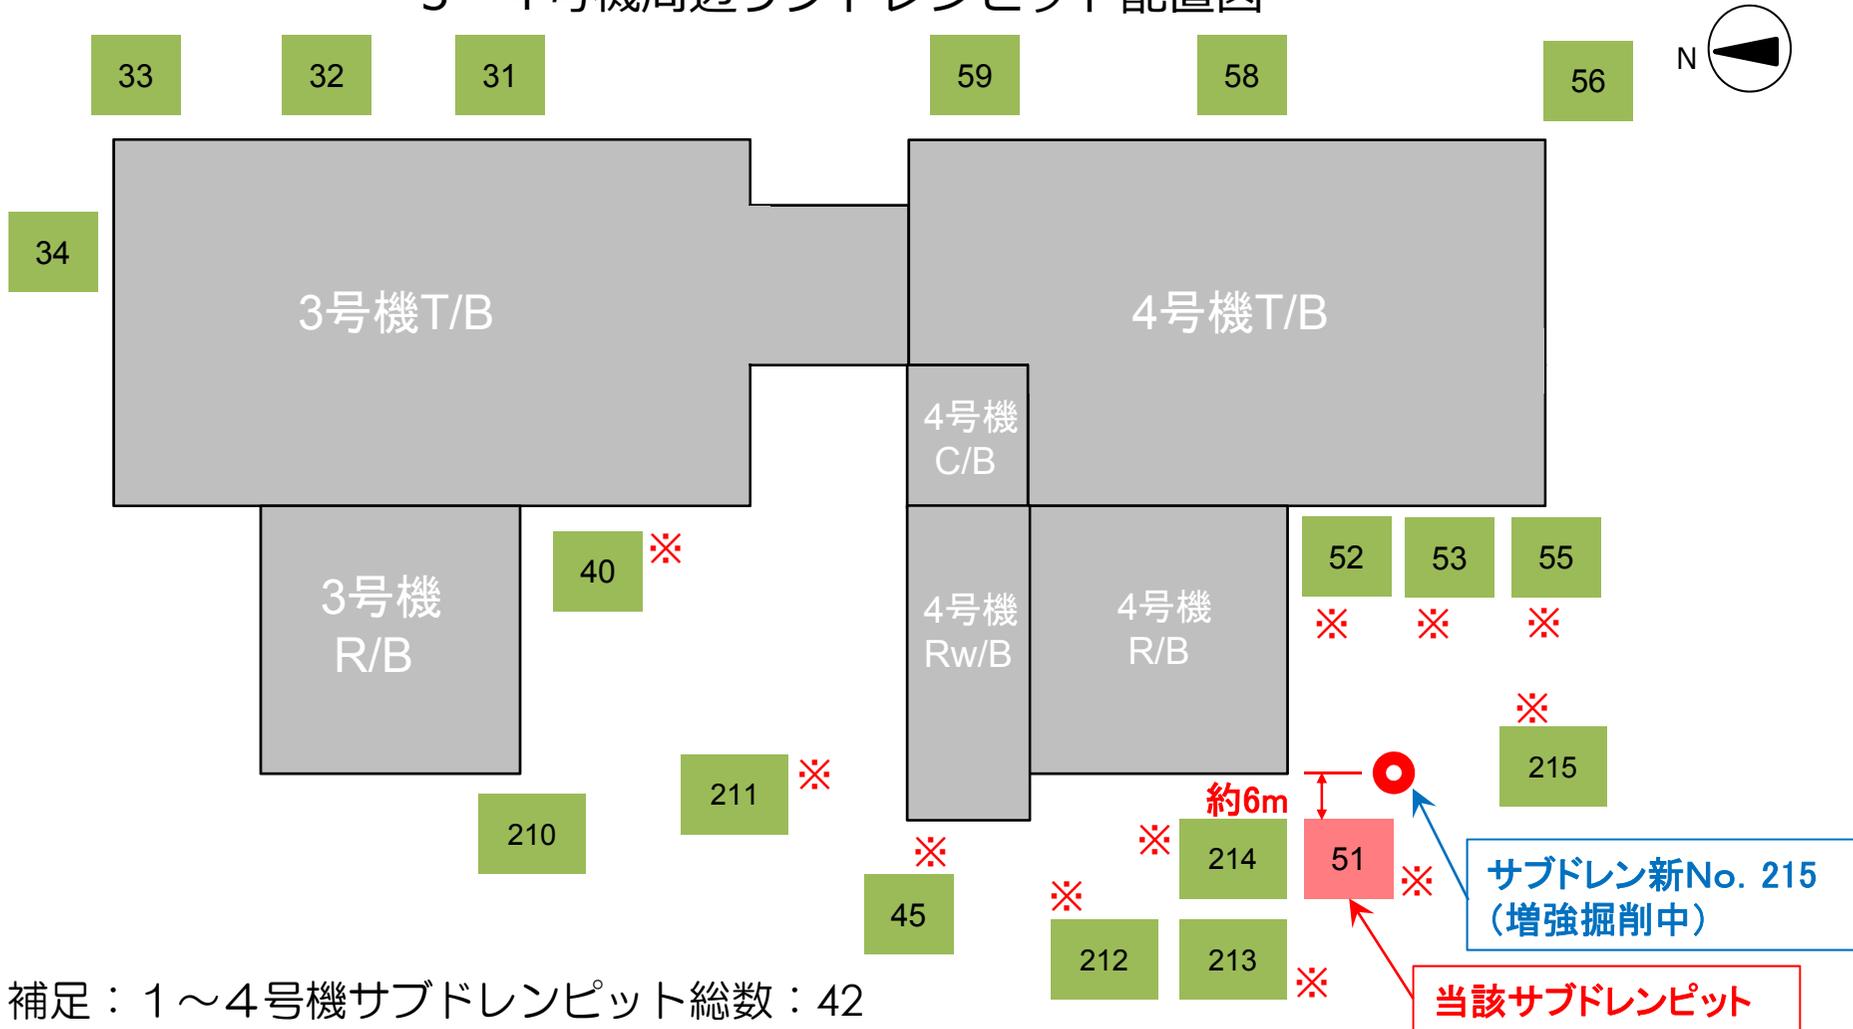
3・4号機周辺サブドレンピット配置図

関連パラメータを確認したところ、4号機原子炉建屋南西側に設置しているサブドレンNo. 51（以下、「当該サブドレン」という）の水位が急激に低下し、4号機原子炉建屋及び廃棄物処理建屋の滞留水（以下、「当該建屋滞留水」という）水位を下回っていることを確認した。

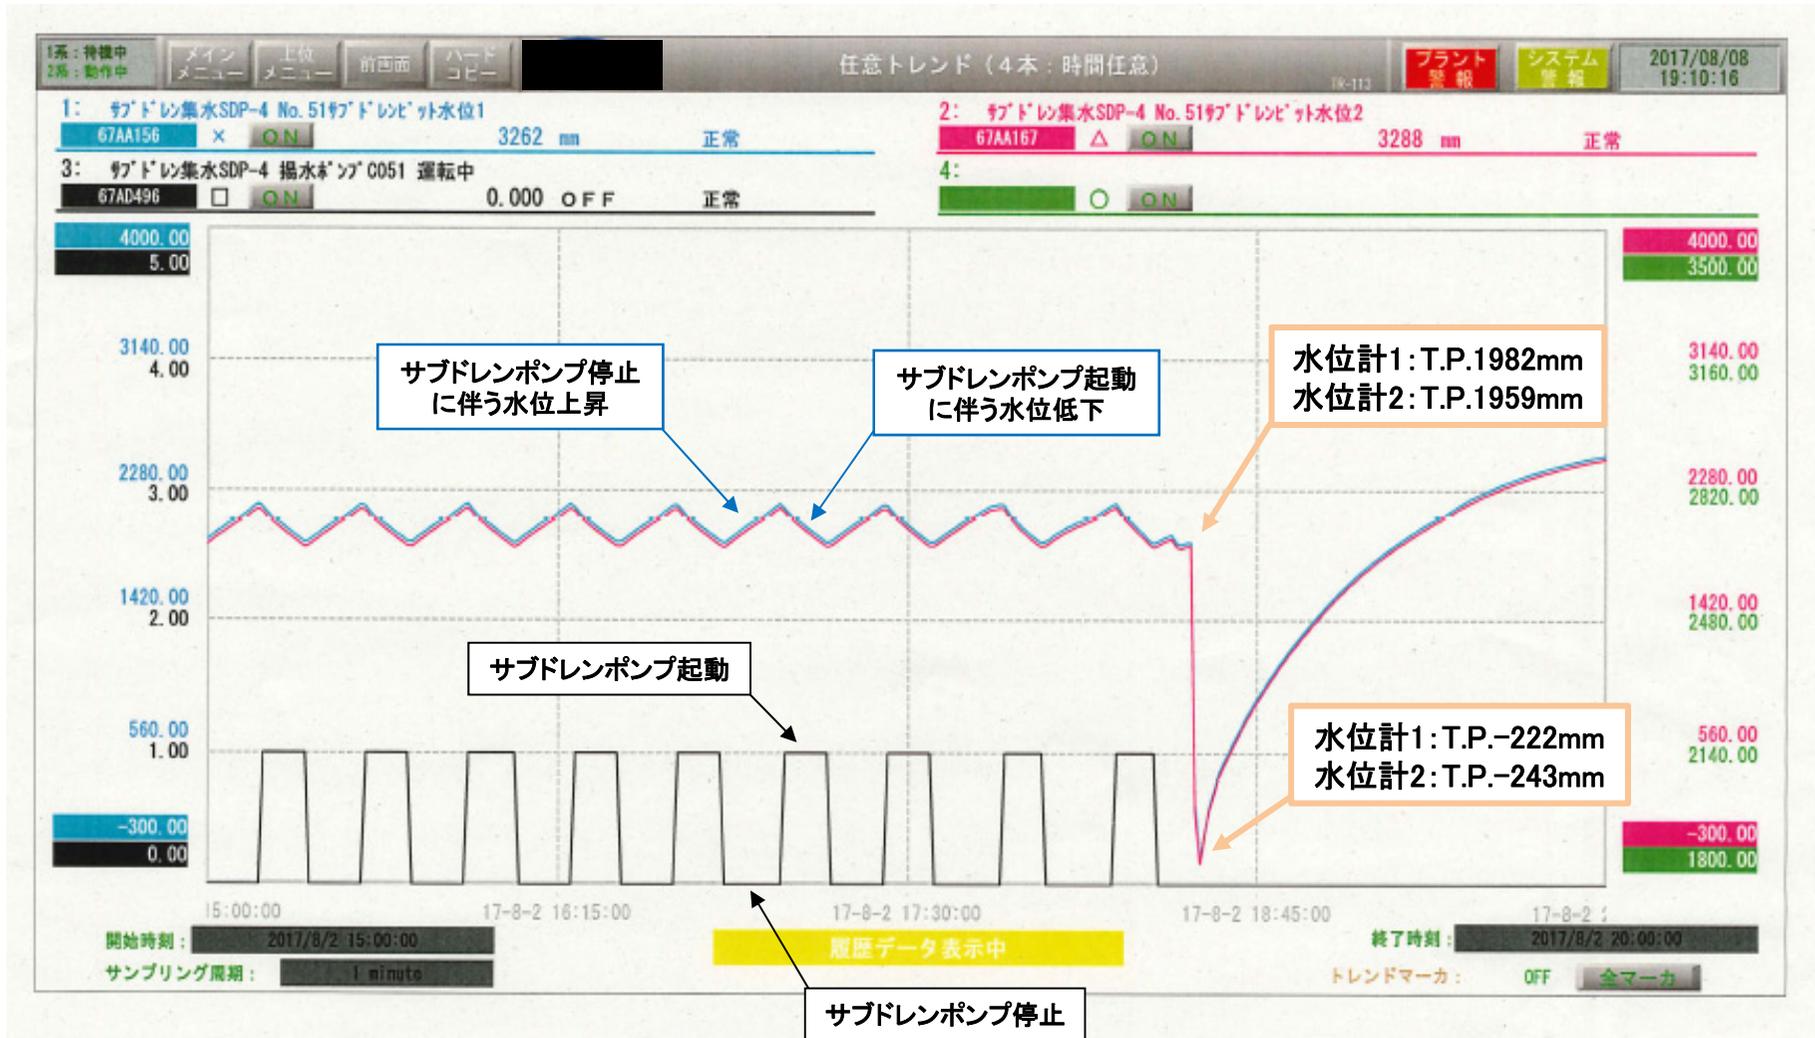
#### (4) 事象発生前後の当該サブドレン水位トレンド

平成29年8月2日18時31分頃「4号R/B及び4号Rw/B水位偏差小」警報が発生した。

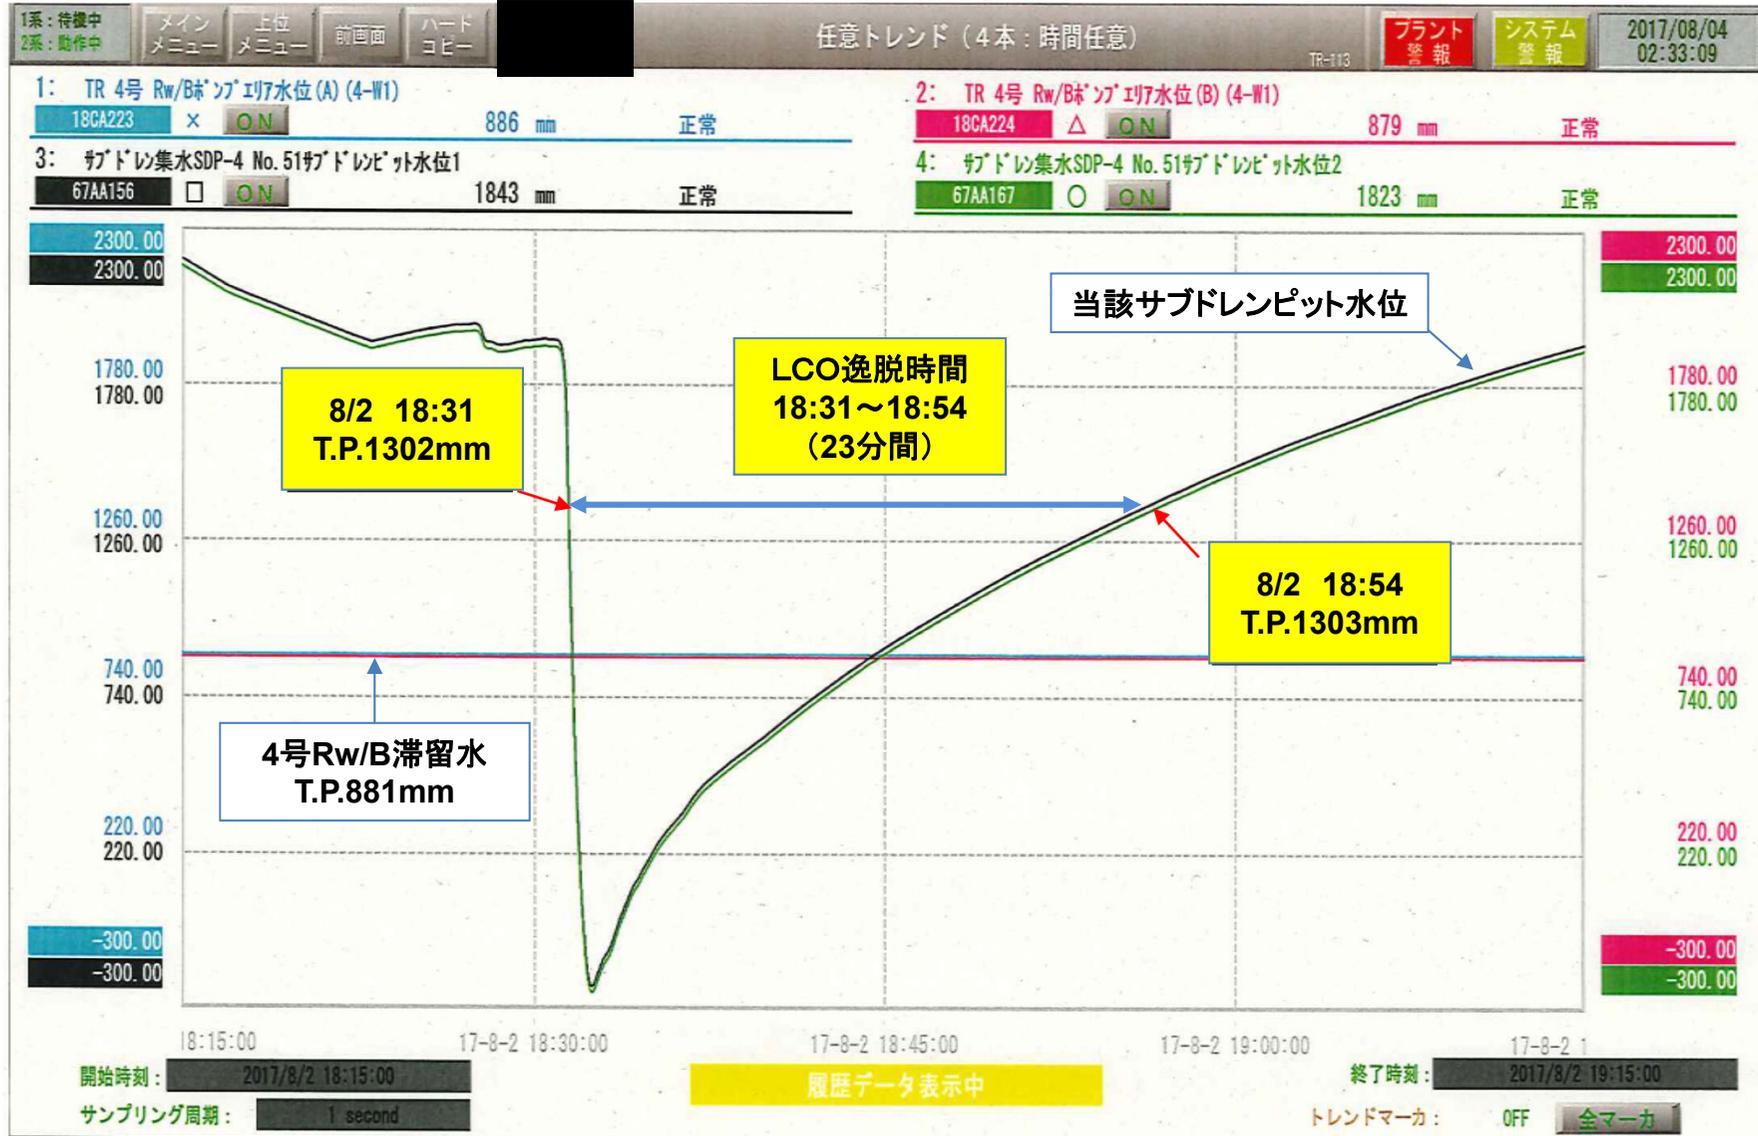
#### (5) LCO逸脱から復帰するまでの当該サブドレン水位トレンド

このため、当該サブドレン水位が急激に低下し、その後当該建屋滞留水の水位を上回るまでの時間帯において、運転上の制限（以下、「LCO」という）から逸脱した状態であったと判断した。

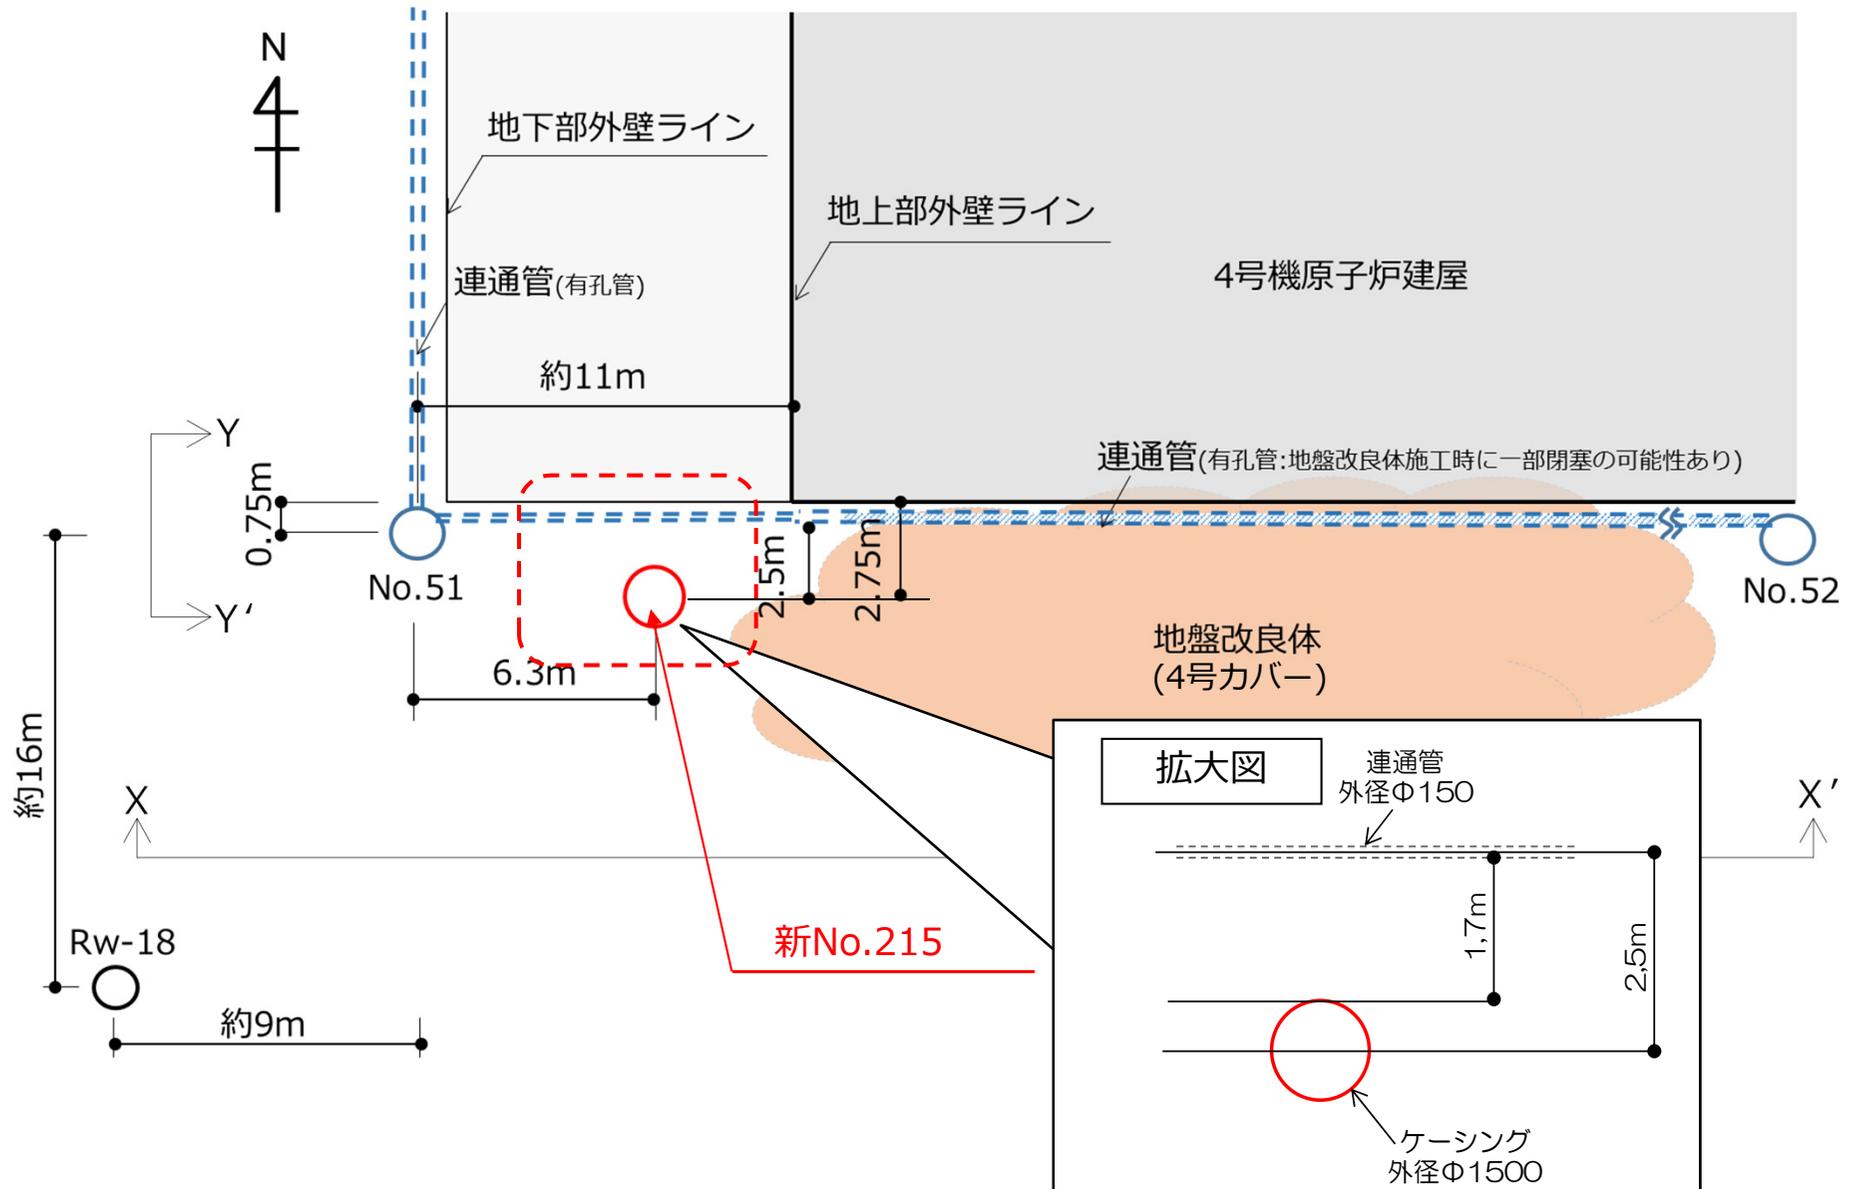
# 4. 水位低下の原因 ①新No.215ピット掘削位置と周辺状況

- ・ No.51の急激な水位低下は、新No.215のケーシング掘削作業が影響した。

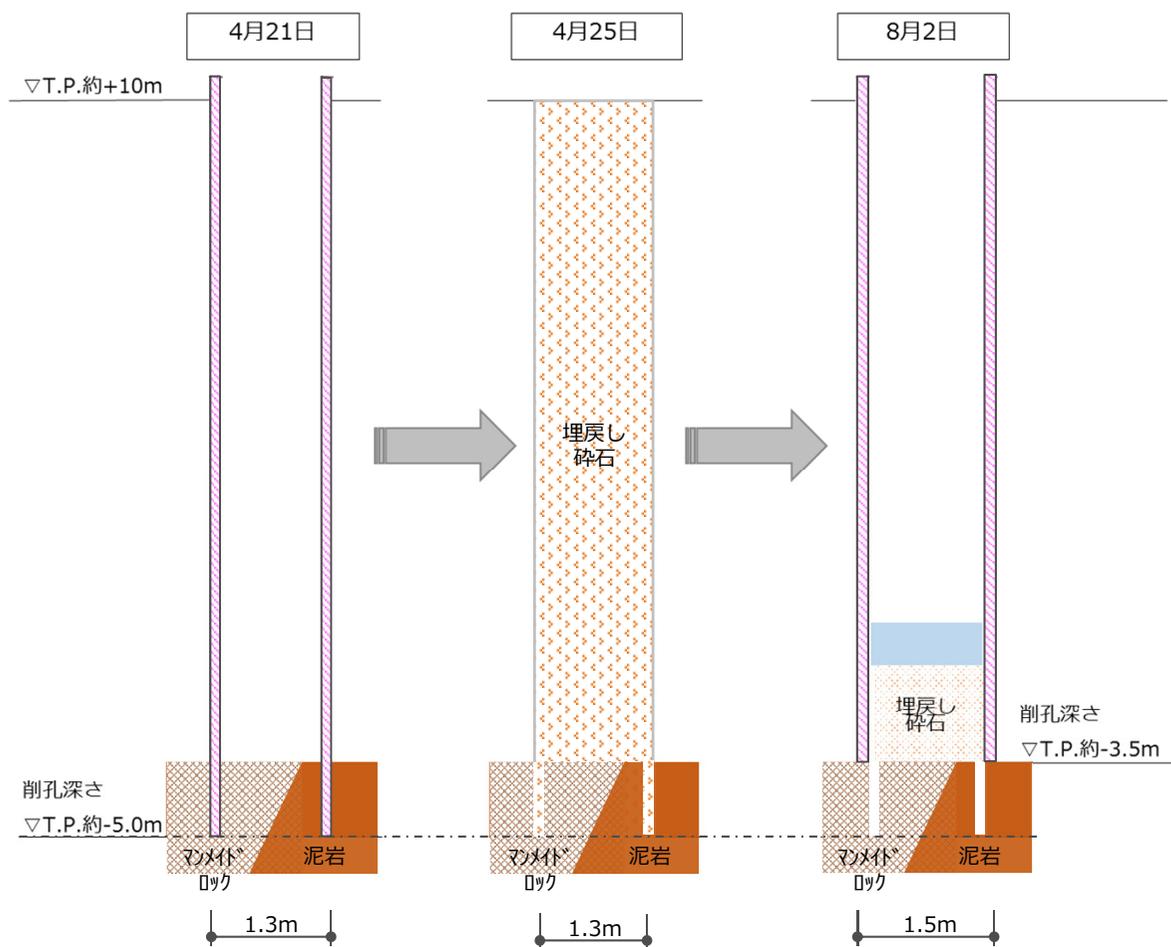
## 4. 水位低下の原因 ③No.51の水位低下に至るまでの新No.215の状況 **TEPCO**

- 4月21日 中掘り作業中、泥岩とマンメイドロックに当たり掘削が進まないことから、作業を中断した。
- 4月24～25日 作業が一旦中断したため、碎石にて埋め戻した。
- 8月1～2日 別位置での掘削箇所が見つからないため、同位置にて掘削を実施した。

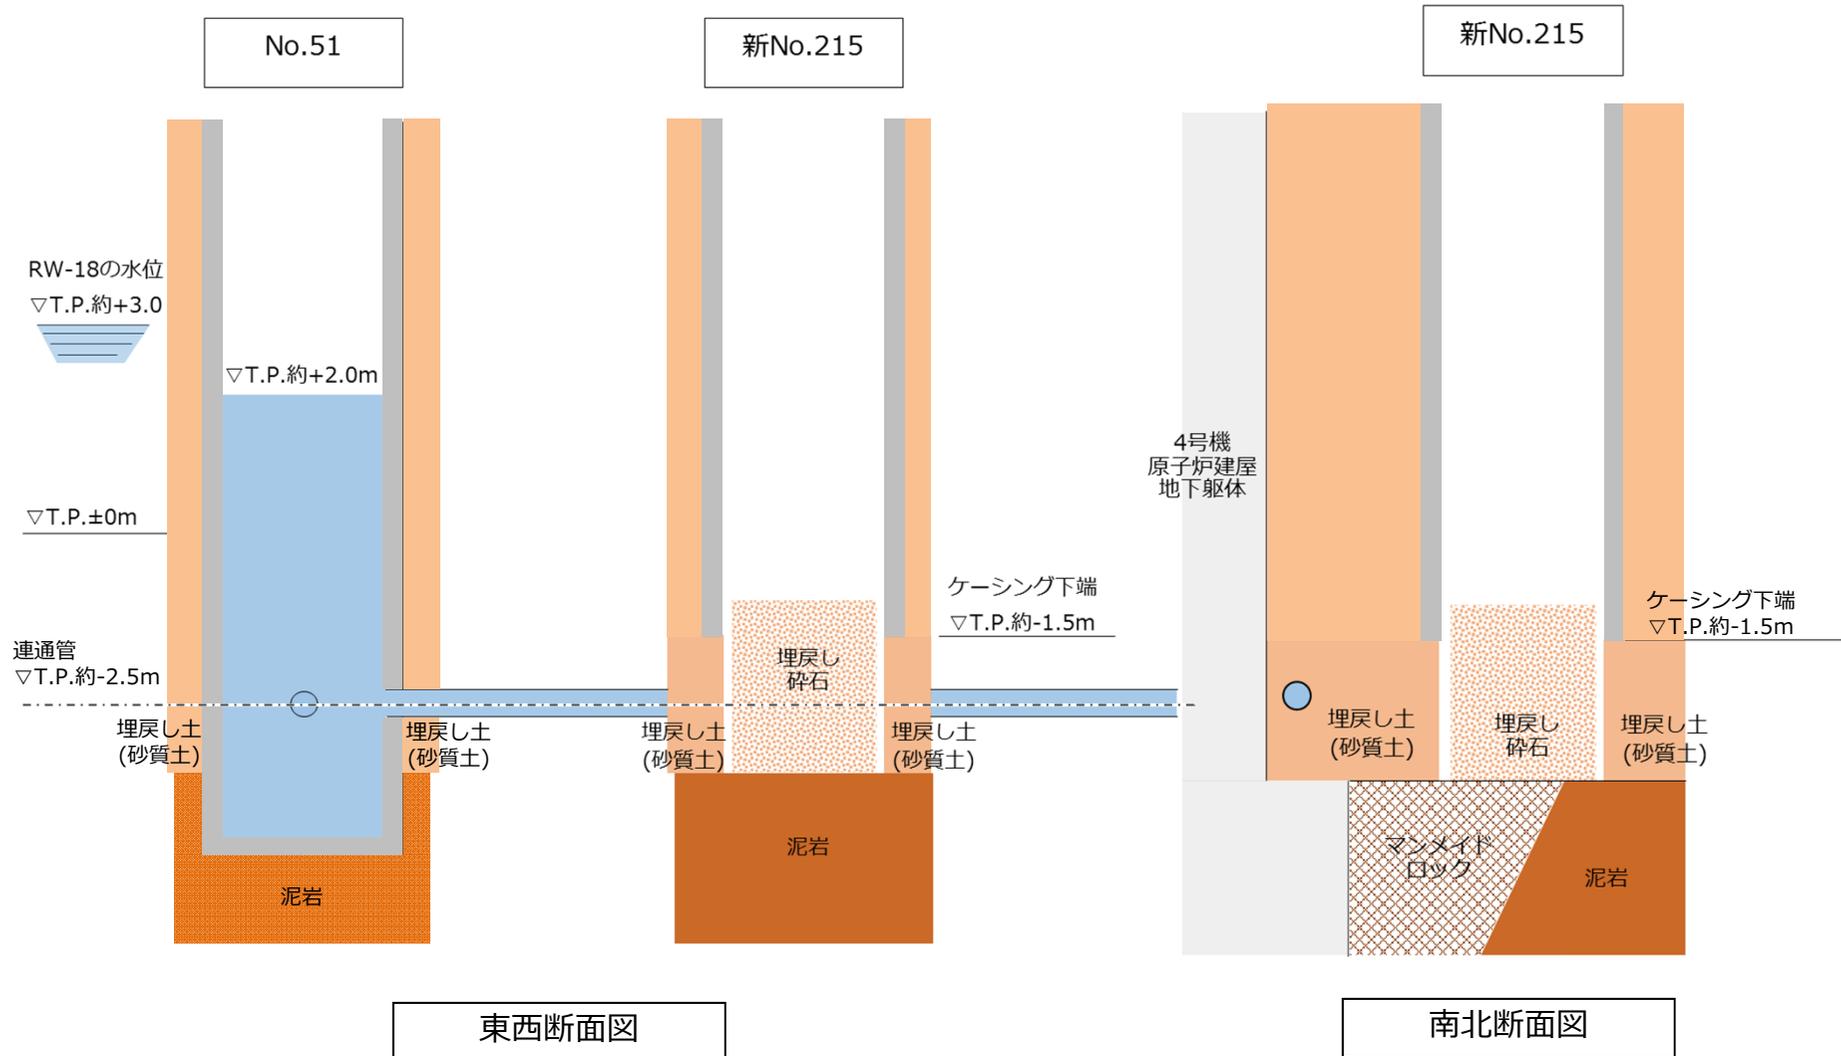
- ① 8月2日 18時頃 水位低下前の状況  
 (18時頃～18時30分頃ケーシングをT.P.約-1.5m～約-2.5mに挿入)

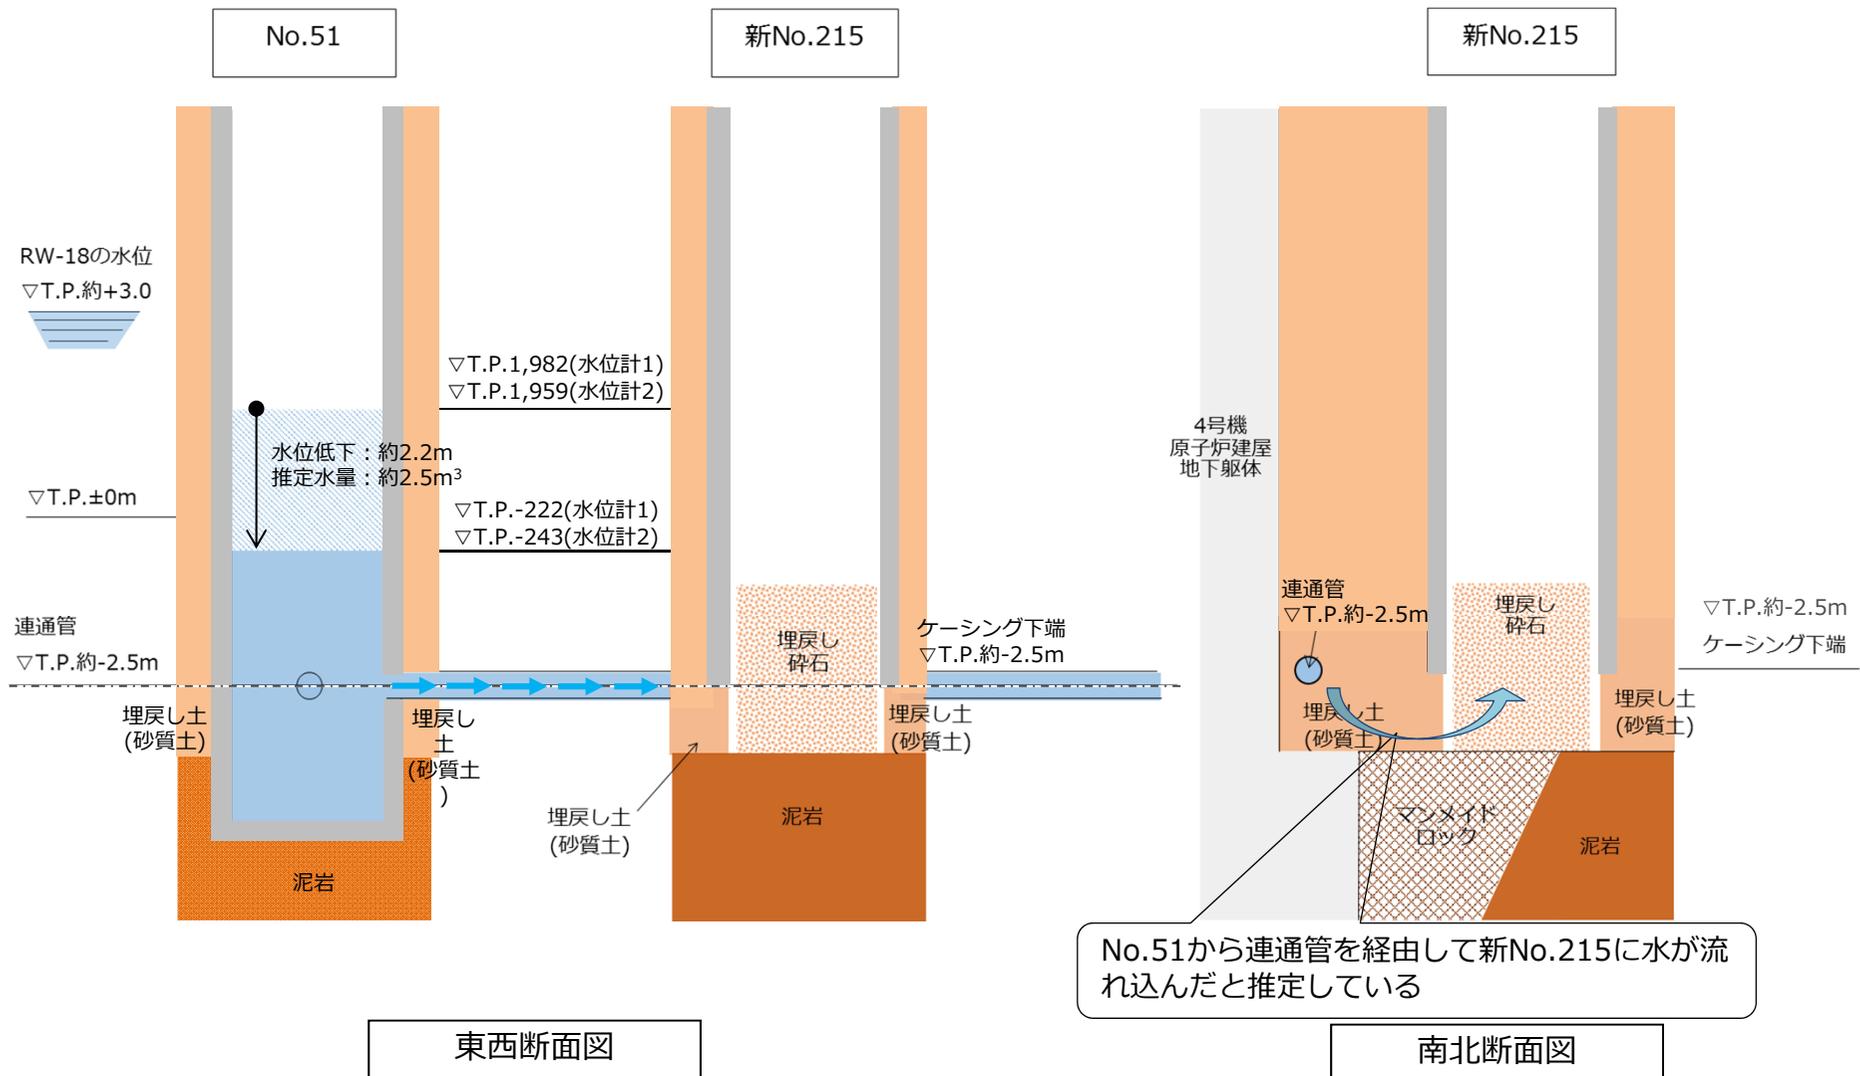
■② 8月2日 18時30分頃 水位低下時の状況  
(新No.215のケーシングをTP約-2.5mまで挿入完了)

- ・ No.51の急激な水位低下は、新No.215のケーシングを連通管と同じレベルまで下げたほぼ同じ時刻に発生している。

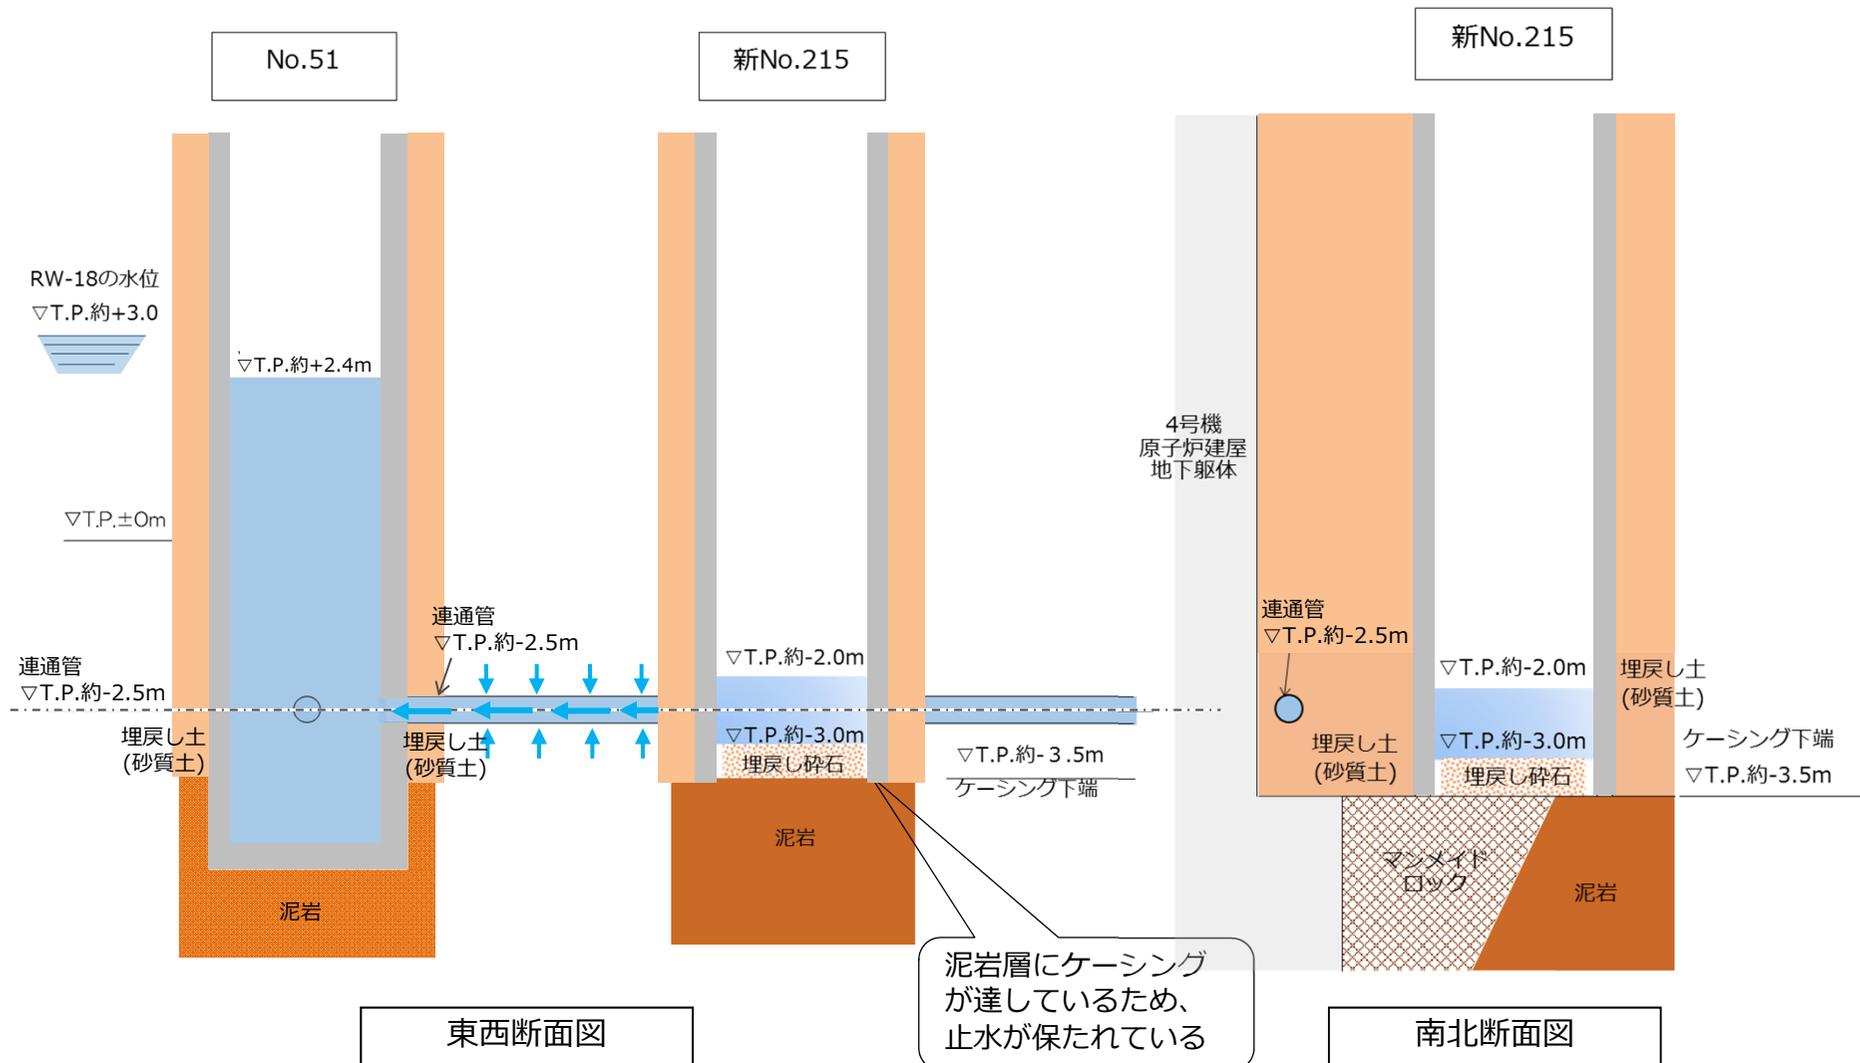
- ③ 8月2日19時10分頃 作業終了時の状況（新No.215のケーシングをTP約-3.5mまで挿入後、中掘りをT.P.約-3.0mまで実施した。孔内水深は約1mであった）

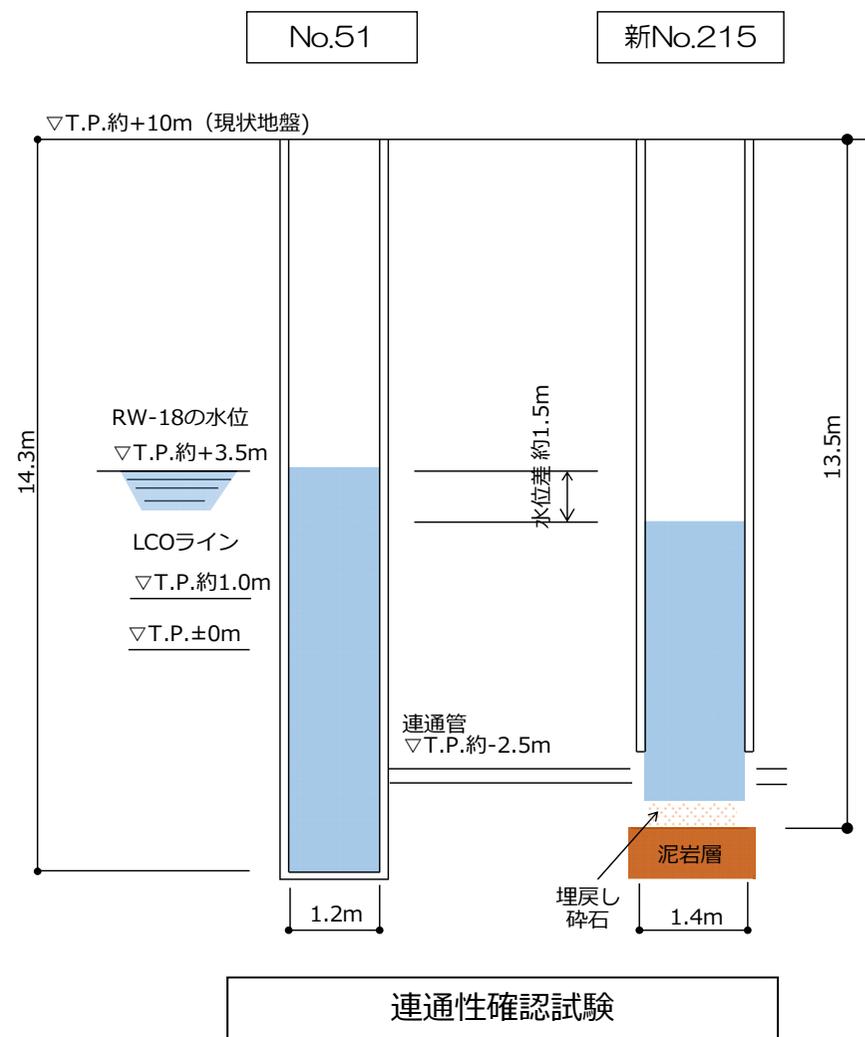
## 4. 水位低下の原因 ⑧ 連通性確認試験

- 8月2日のNo.51の水位低下事象の推定原因と考えられる、No.51と新No.215との連通性を確認する試験を実施した。
- 新No.215のケーシングを、T.P.約-1.0mまで引き上げ、No.51と新No.215の水位変化を観測。
- 本試験は、No.51の急激な水位低下によるLCO逸脱に至らないことを重視し、No.51と新No.215の水位差を8月2日の状況より小さくして実施した（事象を再現できない可能性があるものの安全面を重視）。

- ・ No.51と新No.215の連通性確認試験では、ケーシングの動きに伴いNo.51の水位が変動することを確認した（別紙1～2参照）。

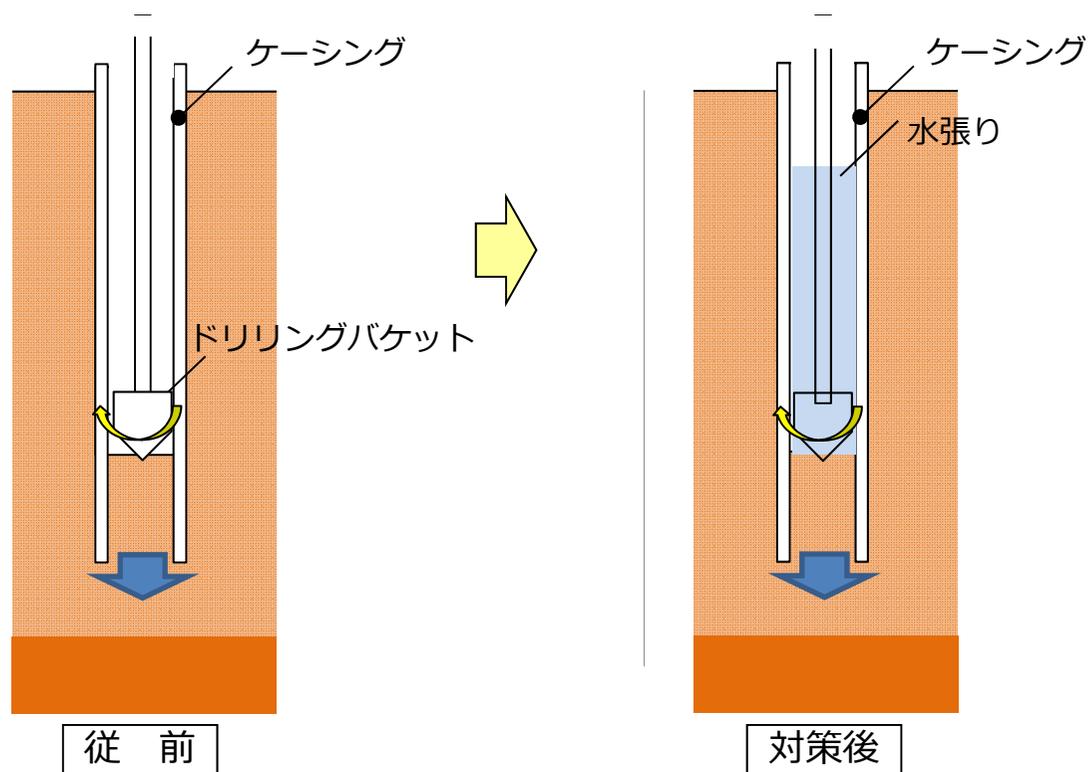
8月2日のNo.51の急激な水位低下は、近傍での掘削作業による影響と推定されることから、以下の再発防止対策を実施した上で、工事を再開する。

ケーシング削孔ならびに中掘り時は、ケーシング内水位を周辺サブドレンピットに影響を与えないレベルまで水張りしたうえで施工する。これによりケーシング内部への水の流れ込みを抑制し、周辺サブドレンピットの水位変化を防止する。

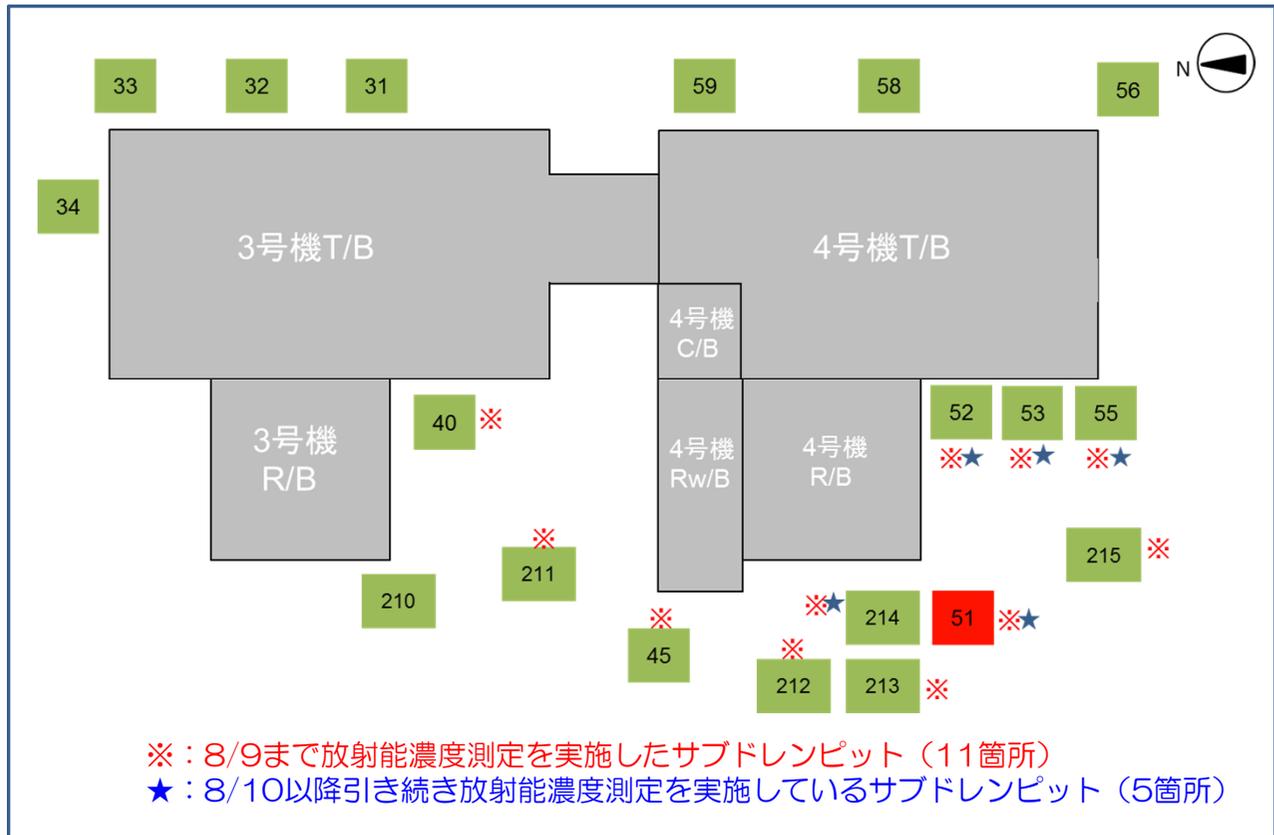
8月3日からこれまでの周辺サブドレンピットでのモニタリングの結果、一部のピットでトリチウム濃度が一時的に上昇したが、過去と同程度の変動範囲内であった。また、No.40の全βとCs-137濃度が一時的に上昇したが、過去の変動の範囲内であり、No.51からの距離が離れているため、今回の事象による変動ではないと考えられる。以上より、これまでのモニタリング結果では、No.51の水位低下の影響と思われる変動は確認されていない。

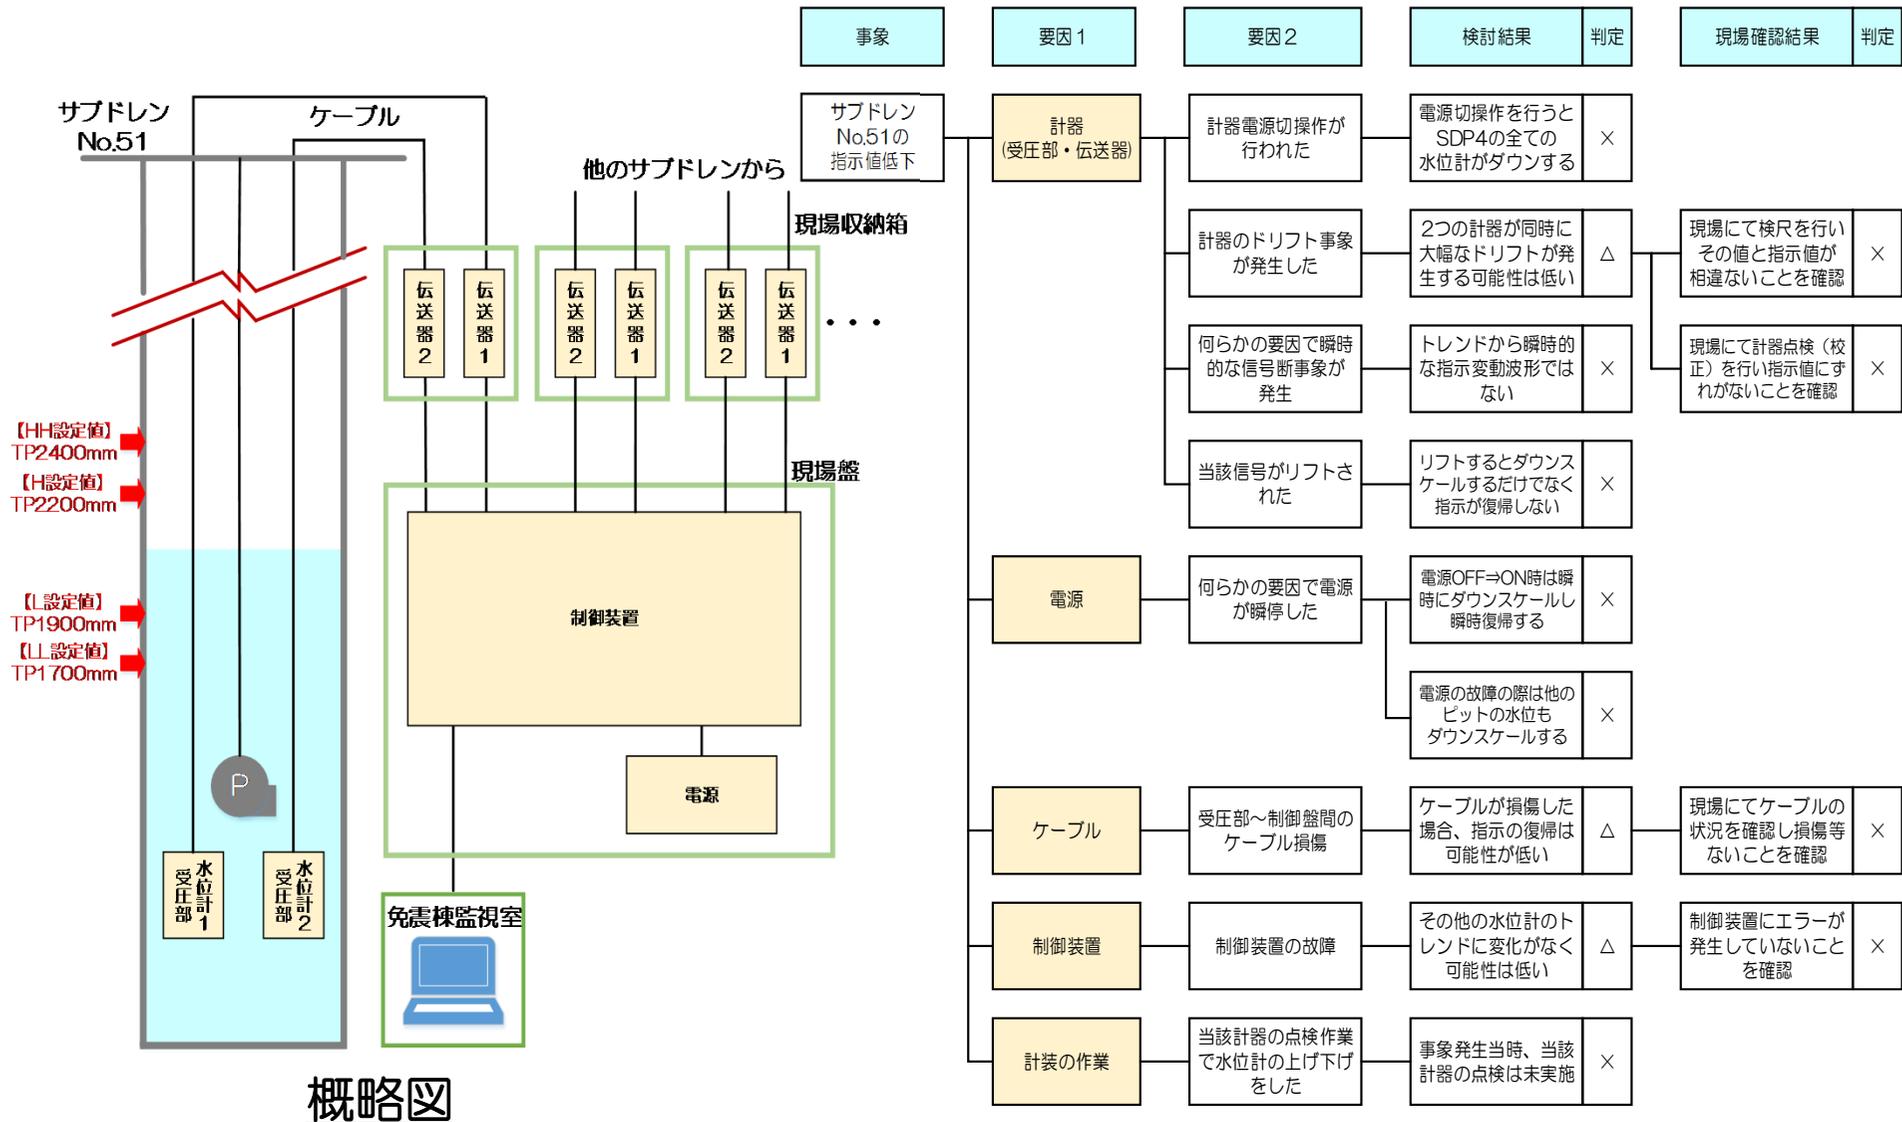
# 【参考】当該サブドレン水位計指示降下の要因分析（計装設備）

事象	要因1	要因2	検討結果	判定	現場確認結果	判定
サブドレン No.51の指示値低下	計器 (受圧部・伝送器)	計器電源切操作が行われた	電源切操作を行うとSDP4の全ての水位計がダウンする	×		
		計器のドリフト事象が発生した	2つの計器が同時に大幅なドリフトが発生する可能性は低い	△	現場にて検尺を行いその値と指示値が相違ないことを確認	×
		何らかの要因で瞬時的な信号断事象が発生	トレンドから瞬時的な指示変動波形ではない	×	現場にて計器点検（校正）を行い指示値にずれがないことを確認	×
		当該信号がリフトされた	リフトするとダウンスケールするだけでなく指示が復帰しない	×		
電源	何らかの要因で電源が瞬停了した	電源OFF⇒ON時は瞬時にダウンスケールし瞬時復帰する	×			
		電源の故障の際は他のビットの水位もダウンスケールする	×			
ケーブル	受圧部～制御盤間のケーブル損傷	ケーブルが損傷した場合、指示の復帰は可能性が低い	△	現場にてケーブルの状況を確認し損傷等ないことを確認	×	
制御装置	制御装置の故障	その他の水位計のトレンドに変化がなく可能性は低い	△	制御装置にエラーが発生していないことを確認	×	
計装の作業	当該計器の点検作業で水位計の上げ下げをした	事象発生当時、当該計器の点検は未実施	×
