# サブドレンNo. 51の水位低下について (原因と対策)

2017年8月30日

東京電力ホールディングス株式会社

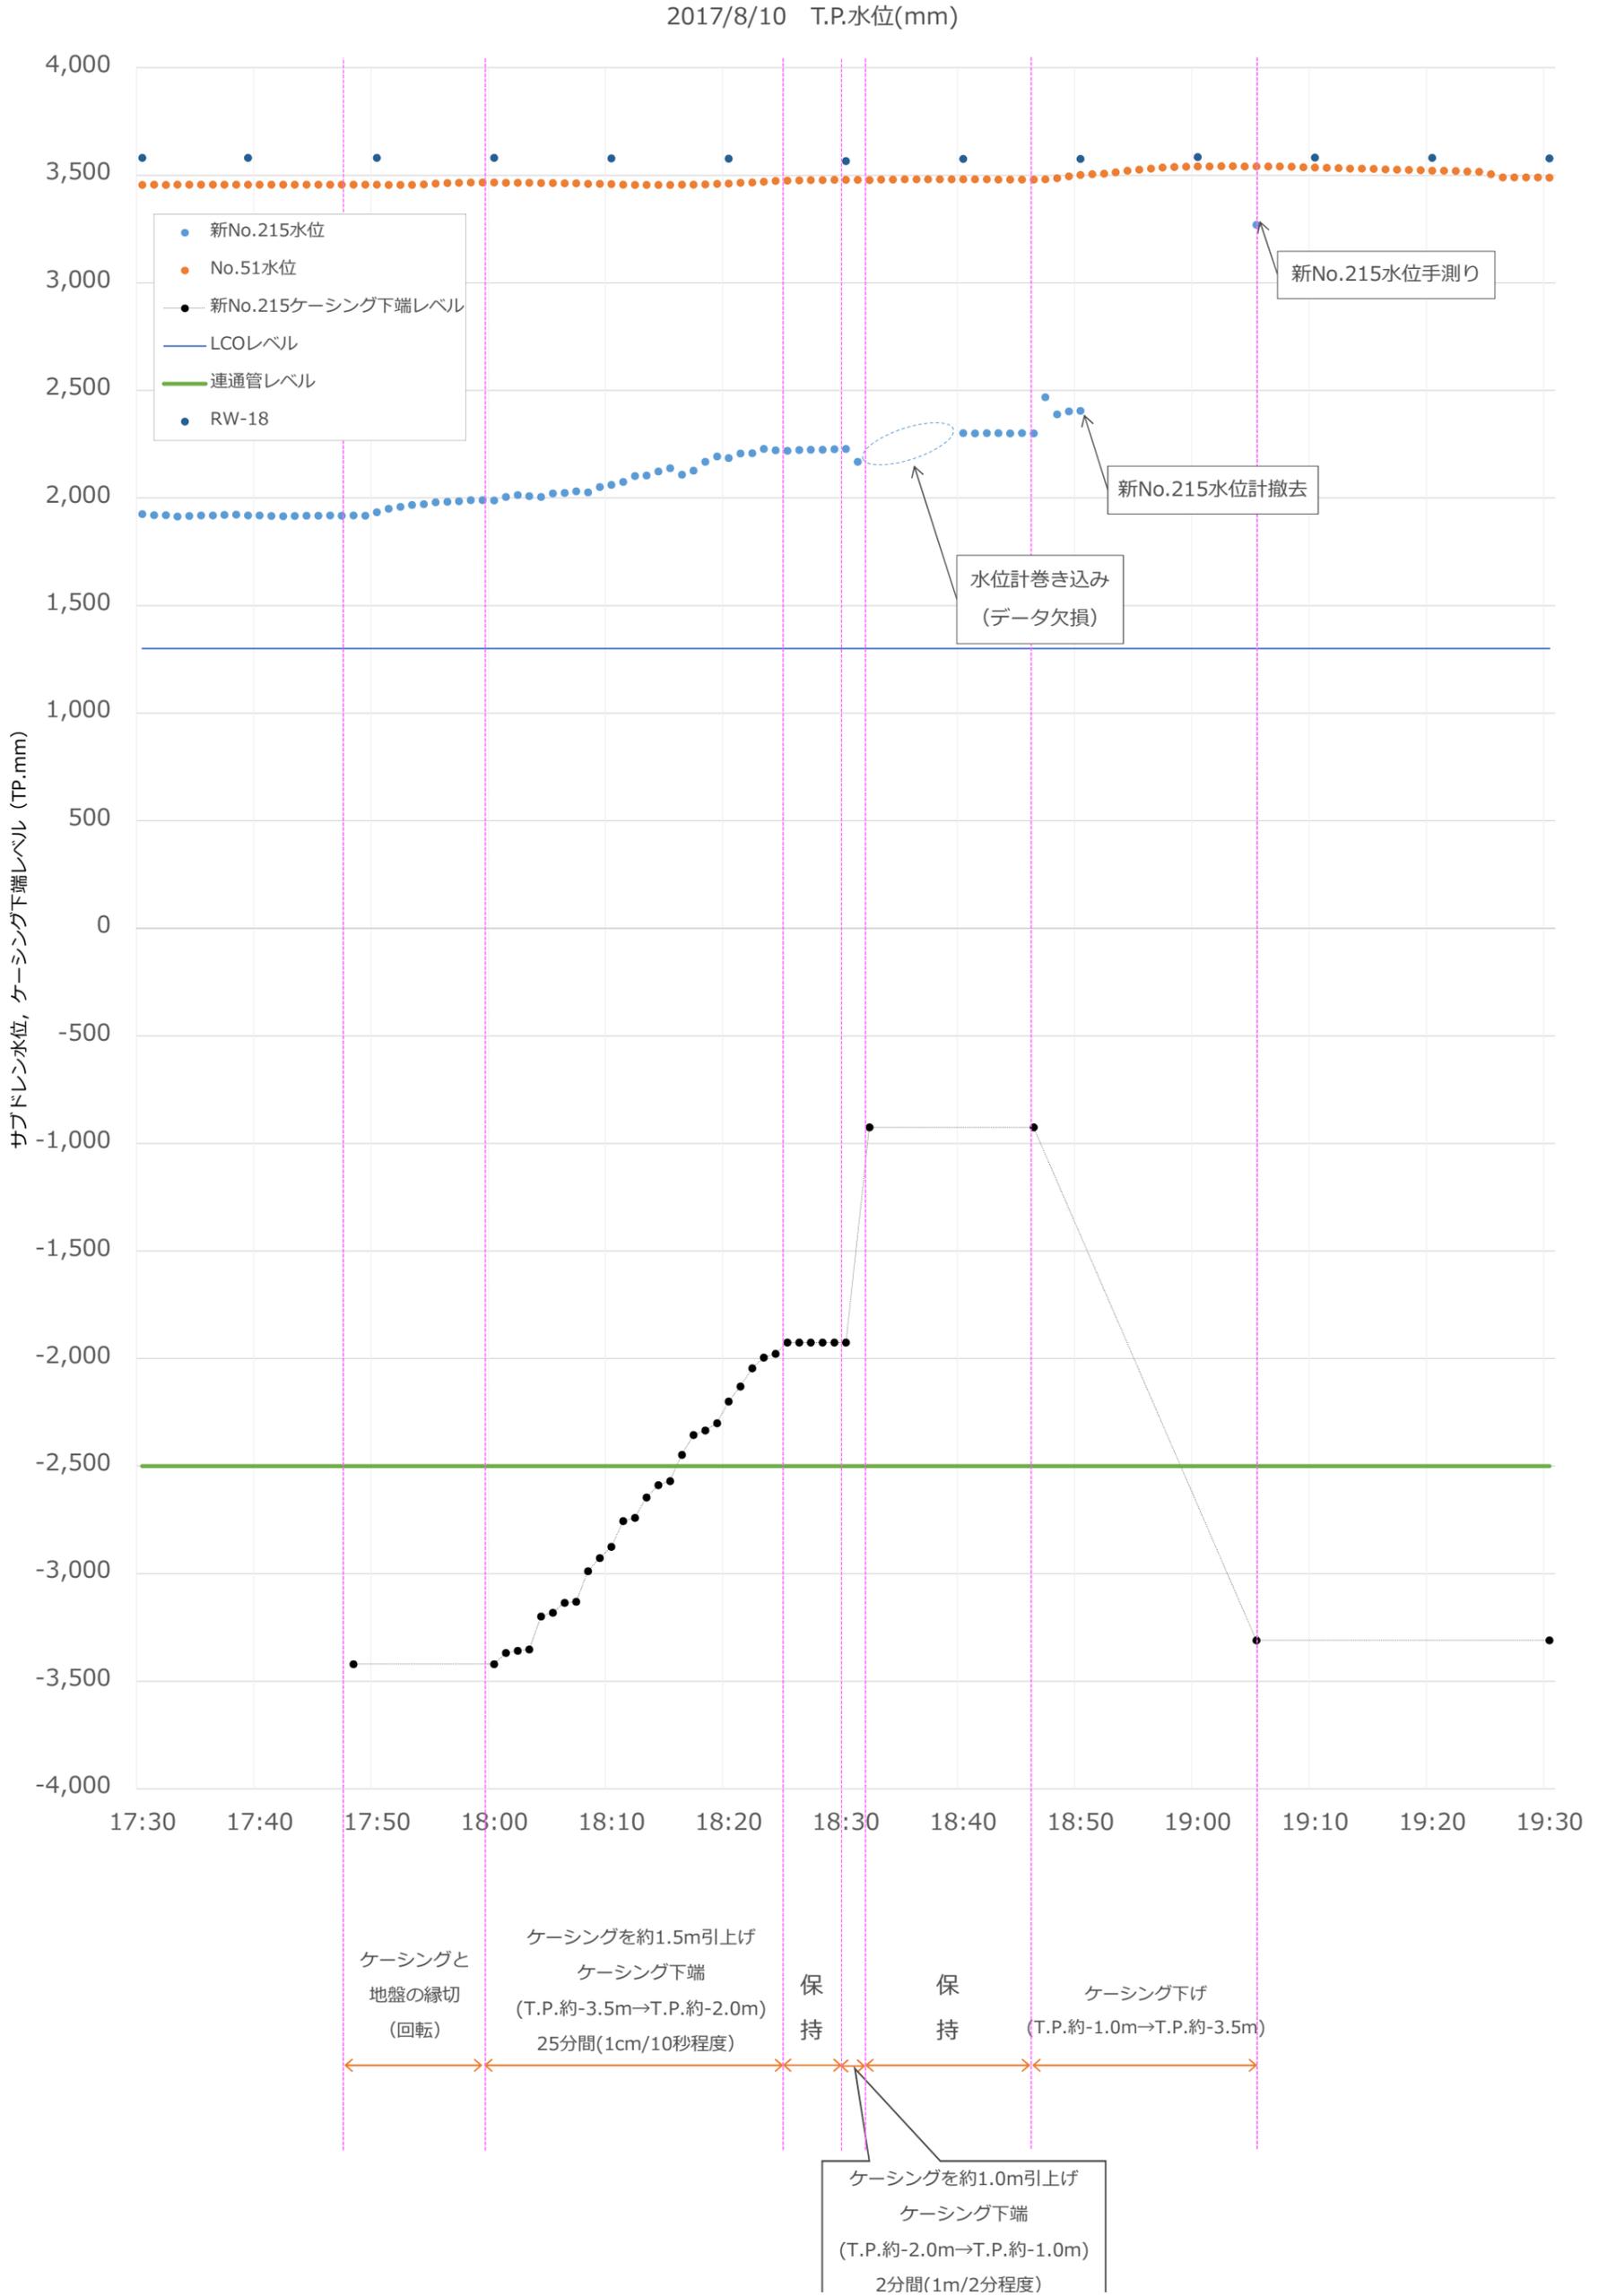
◆連通性確認試験の結果（トレンドグラフ）

- ・ No.51と新No.215の連通性確認試験では、ケーシングの動きに伴いNo.51の水位が変動することを確認した（別紙1～2参照）。
