### 【概要】

9月19日（火）

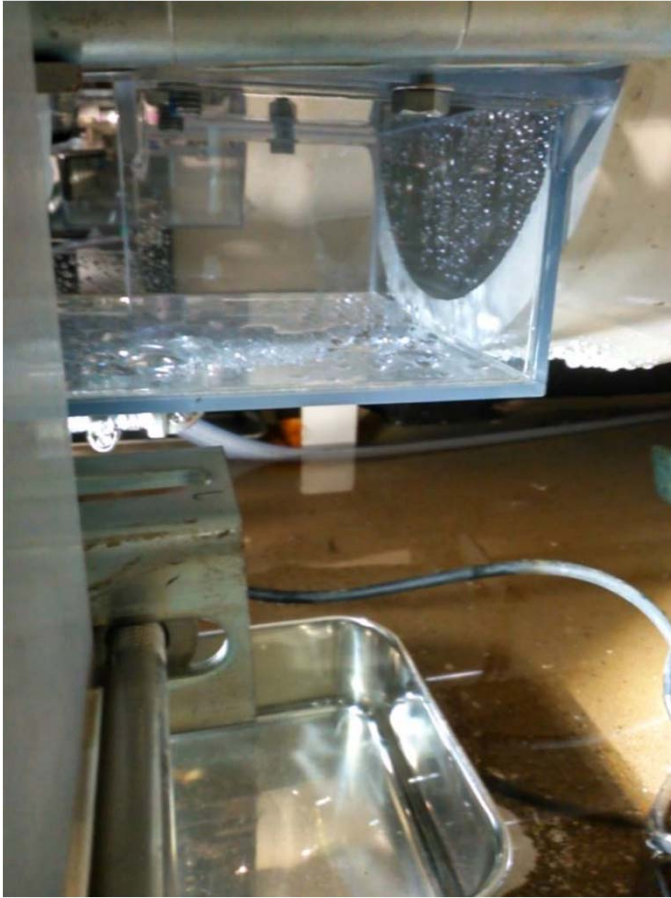
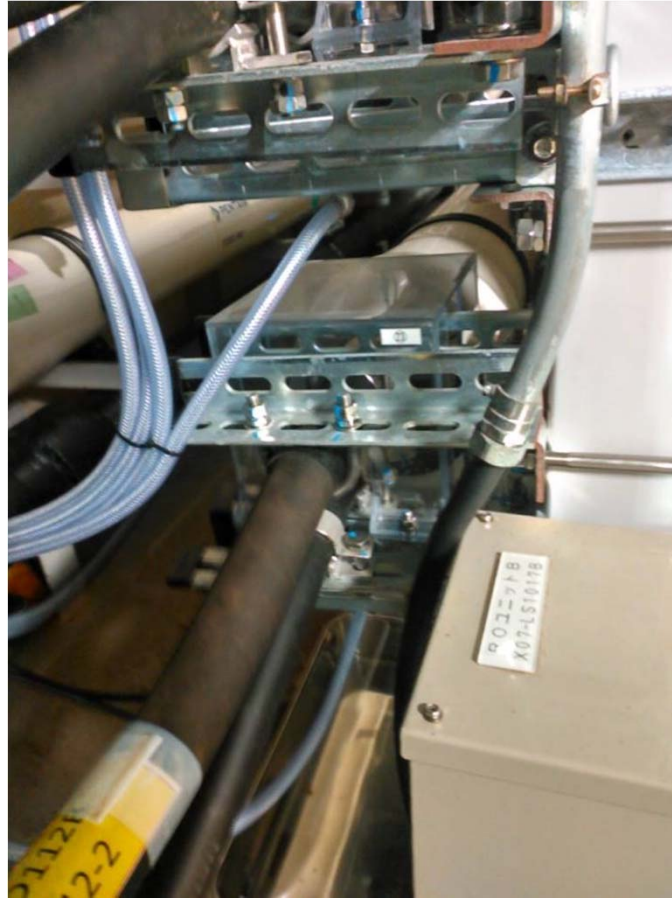
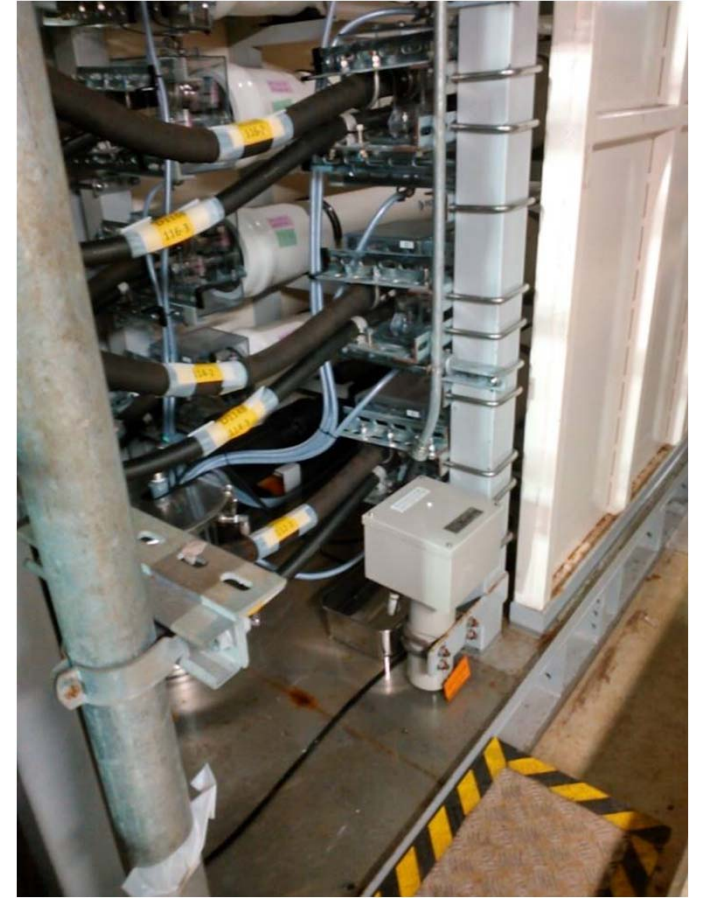
- 水の滴下は停止しており、水は堰内に留まっている。
- 当該設備の配管接続部からの水漏れを受けるために設置していた受け（アクリルケース）から堰内に水が漏えいしていたものと推定。
- 漏えいした水はセシウムおよびストロンチウム除去後の処理水。
- 漏えい量は堰内に約 $1.2\text{m}^3$ （約4m×約10m×深さ約3cm）。

9月20日、準備が整い次第、水の漏えい箇所の特定期間および漏えいした水の処理を行う。
