## フランジ型タンクに関するリスク低減策の進捗

2017年10月30日

東京電力ホールディングス株式会社

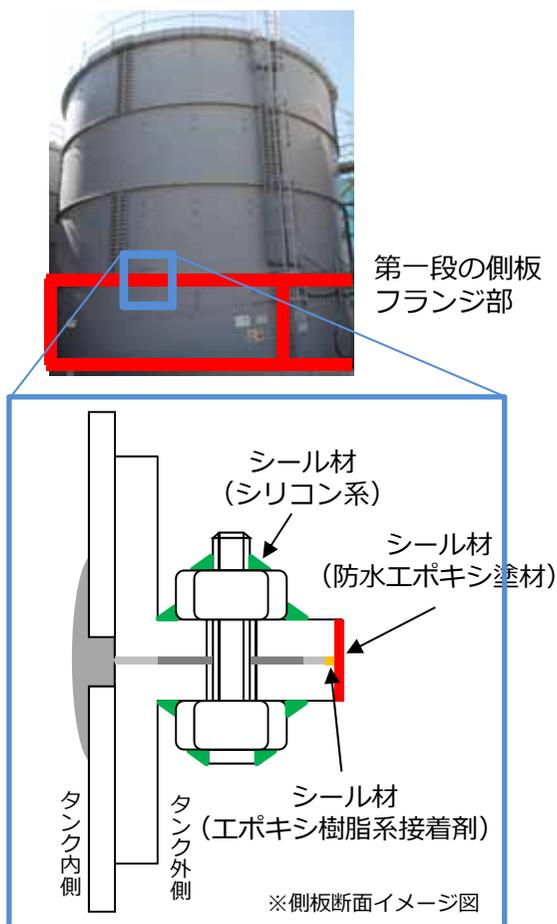
予防保全の施工範囲

※第一段の側板フランジ部は最も水圧がかかる箇所であり、漏えい発生時の水抜き処置に時間を要する箇所（左図参照）

- 建屋滞留水の処理水を保有する全フランジ型タンクを対象に漏えいリスク低減策として、第一段側板フランジ部※に対してシール材を施工。
- 施工工事はH28.12～H29.6に実施済み。

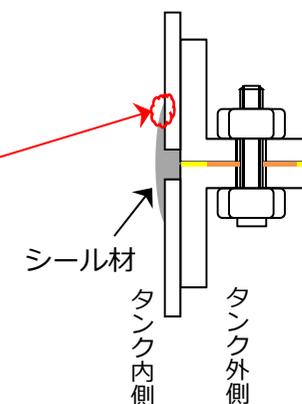
【H9-A2内面フランジ部】

- 塗装状態，内面腐食の有無  
⇒壁面にクラッド（異物）の付着が確認されたものの，塗装状態は良好であり，腐食は確認されなかった
- フランジ継ぎ目部のシール材の状態  
⇒フランジ継ぎ目部のシール材の一部剥離が確認されたが，シール材表面の部分剥離であり，フランジ締付部まで貫通しているものではないことから，シール機能は維持されていると判断

シール材の一部剥離
