## サブドレンに関する LCO 全事象の総点検実施について

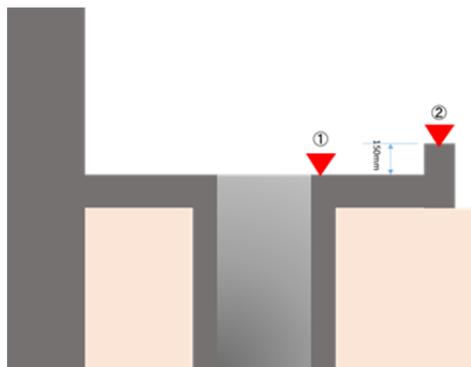
参考2 . サブドレンピット No.22 の測量ポイント

サブドレンピット	2014年測量値 (現在の水位計の基準点)	2016年測量値 (照合測量記録)	差異
No.22	T.P. + 8,731mm	T.P. + 8,577mm	+154mm
No.53	T.P. + 8,838mm	T.P. + 8,954mm	-116mm

本来 で測量すべきところ、 で測量した可能性があると推定

ただし、以下のサブドレンピットにおいて、現状の水位計基準点と 2016 年に実施した測量記録との差異が大きいピットが 2 箇所 (No.22、No.53: 最近の測量値との差異)、基準点の誤記等があるピット 2 箇所 (No.208、No.209: 手計算ミスや転記ミスによる誤り) が確認されたことから、速やかに設定値を修正 (2017 年 10 月 27 日) しました。

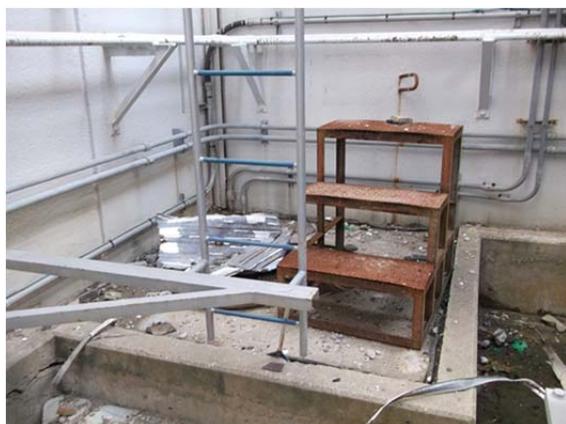
<2014年>

参考3 . サブドレンピット No.22 の状況
