2号機 原子炉格納容器ガス管理設備の 運転上の制限からの逸脱について

2017年12月26日

東京電力ホールディングス株式会社

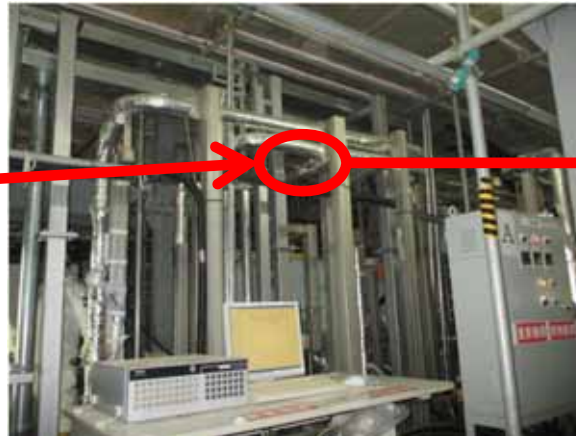
図 1 : 当該弁 設置場所

当該弁は高さ約 2 m程度の位置にあり容易に操作は出来ない。

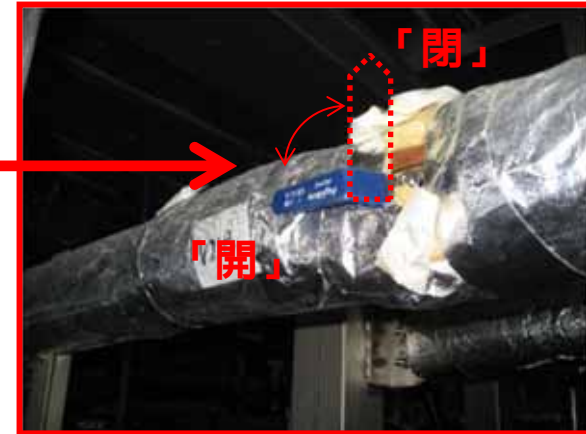
図 2 : 当該弁 開閉状態

現場調査及びトレンド確認の結果、当該弁が「全閉」となったことが原因で流量低下したと判断されるため、事象発生時の操作、作業状況について確認及び聞き取り調査を行った。その結果、当該弁が「全閉」に至る事実は確認できなかった。

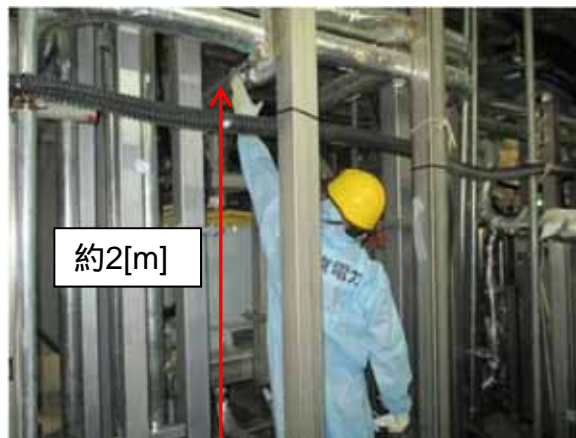
図 3 : 当該弁 設置位置(床上 約2[m])

- ・当日は停止したA系について制御盤へのケーブル接続作業及びB系の電線管・ケーブル布設作業の2種類の作業を並行して実施する予定でいた。
- ・事象発生時（8:10頃）に作業員は当該弁付近から離れた場所で安全処置確認、作業範囲確認、当日作業の準備を実施していた。
- ・当該弁については床面から約2 m高さの場所に設置されており、容易に操作できる環境にはなく、聞き取り調査からも当該弁の操作や誤接触についての証言は確認されなかった。

- 問題点に対するあるべき姿
 - ・ 系統の状態が通常とは異なる状態になることを考慮し、重要設備の機能に影響を与える部位への安全対策（物理的防護、注意喚起表示）を実施すべきだった。
- 対策方針（検討中）
 - ・ 重要設備を構成する全ての機器に対して、機能を喪失した場合の影響を評価し、影響を与えるものは物理的防護・注意喚起表示の対象範囲と選定し対策を行う。（設備面）

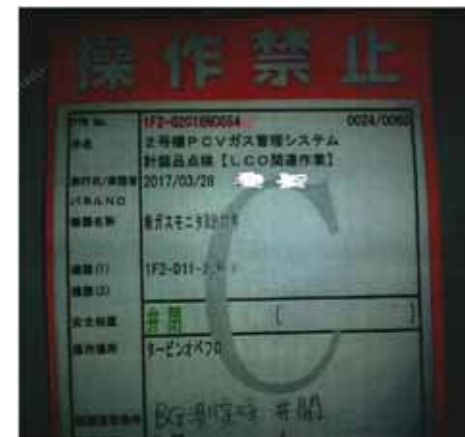
図 4 : 当該弁に取り付けられていたタグ

- ・当該弁に「全閉」を指示する操作禁止札（操作を禁止することを識別する為の札：以下、「タグ」）が取付けられていた。^{※1}

※1 当該タグは2017年3月～6月に行われた作業時に使用していたものであり、現在はタグが取外している状態（回収されているべきもの）が正しい状態

- 保全箇所が実施するセルフ操作タグの回収、照合に関して、1Fの実態に合わせて確実に実施できるように見直す。（管理面）
- 工事監理員及び設備管理箇所担当者を対象とした力量管理項目に「タグの運用」を追加し教育を行う。また、協力企業にも「タグの運用」を周知する。（教育面）
- 設備管理箇所が弁状態確認を実施するなど、設備の管理状態が現場と整合していることを定期的確認する。（管理面）
