福島第一原子力発電所
2号機原子炉建屋西側外壁開口の進捗状況について
(コア抜き・目地切り作業開始)

2018年4月18日

東京電力ホールディングス株式会社

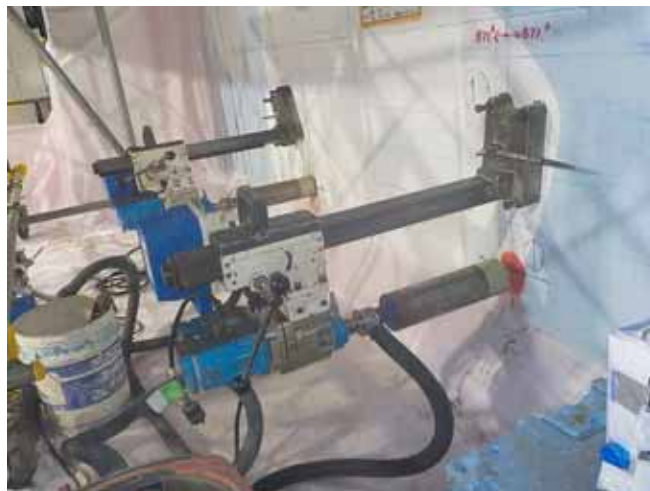
コア削孔装置設置状況

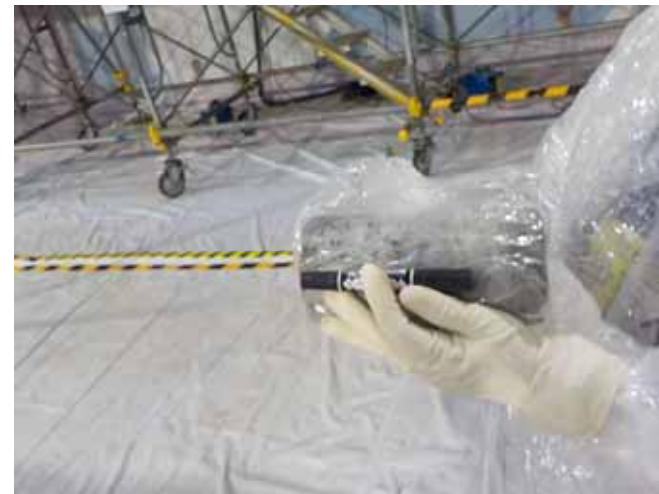
調査用コア採取状況

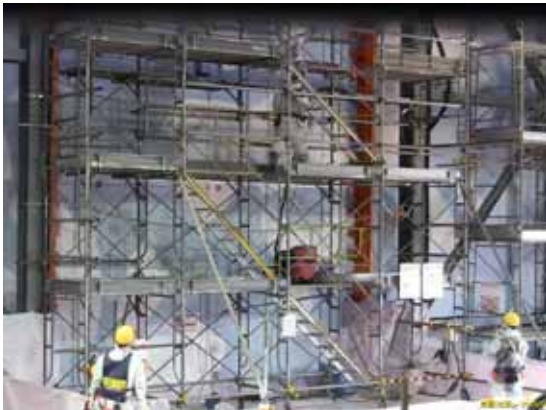
- 西側外壁コア削孔に伴う、壁面削孔箇所近傍の空間線量率の推移は以下のとおり。
 - 作業開始前（削孔開始前）： [下段] 0.45 (mSv/h) ~ [上段] 1.00 (mSv/h)
 - 作業終了後（削孔終了直後）： [下段] 1.00 (mSv/h) ~ [上段] 3.00 (mSv/h)
- 削孔箇所は孔塞ぎを実施し、作業開始前と同程度の空間線量率である事を確認。

コア削孔箇所の作業状況（全景）
2018年4月16日撮影

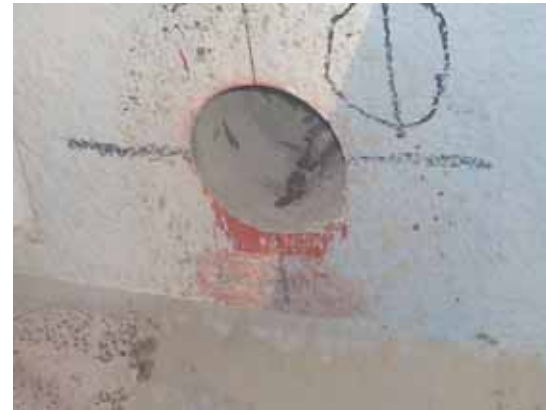
調査用コア削孔箇所の状況
2018年4月16日撮影

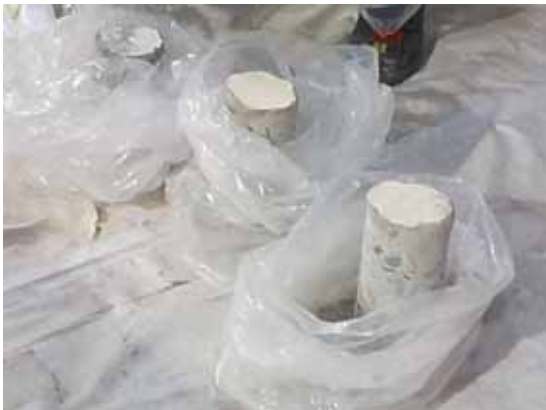
調査用コア採取状況
2018年4月17日撮影

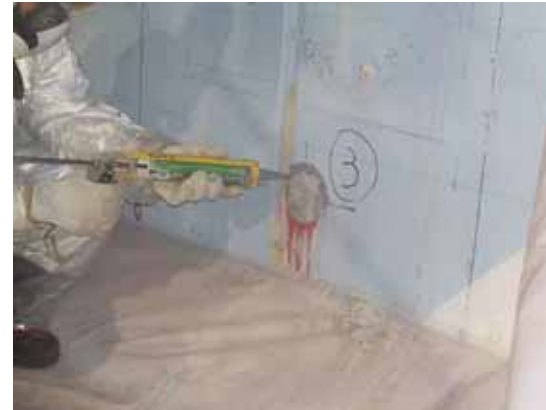
調査用コア削孔箇所の孔塞ぎ状況
2018年4月16日撮影
