福島第一原子力発電所1号機 制御棒位置検出器の状態確認結果について

<目的> 制御棒位置検出器（以下、PIP）の接点状態を確認することにより、PIP～ケーブルについての健全性等を評価し、原子炉圧力容器（以下、RPV）の下部状態の推定が可能か判断すること。

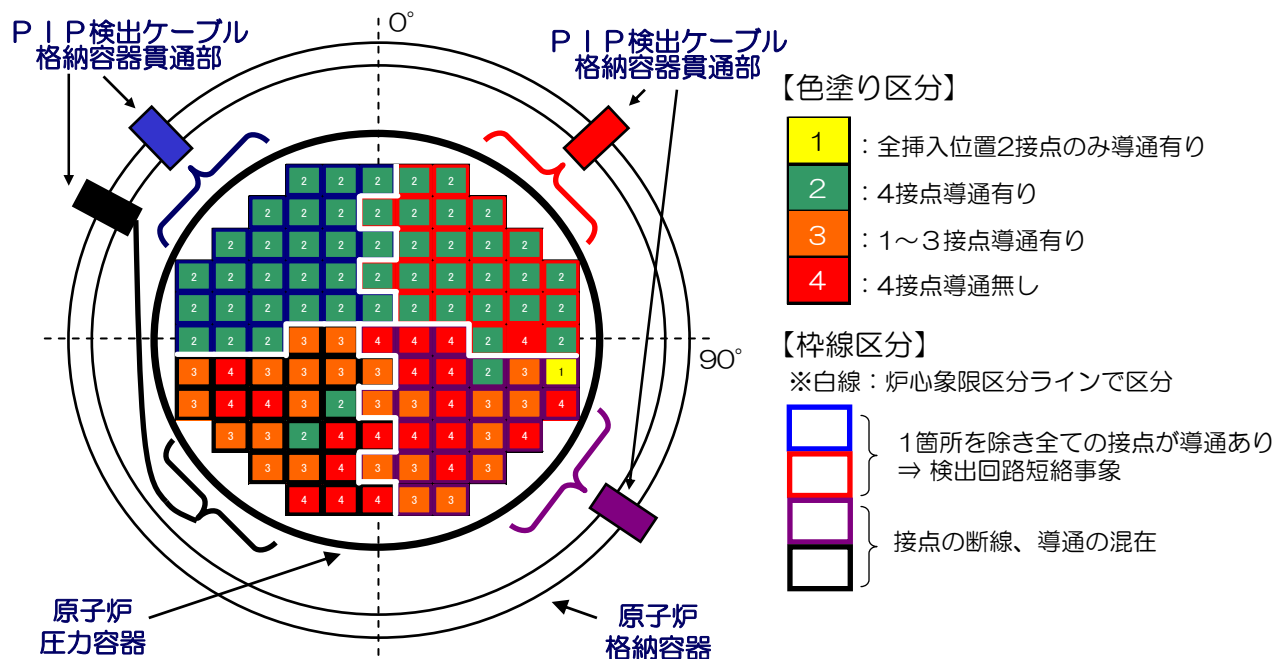
図2.位置検出器の動作確認結果

<結果> 制御棒97体について、4つのPIP接点動作確認結果は以下のとおり。
事故時の高熱の影響等により、PIP検出ケーブル格納容器貫通部またはケーブルが集合している範囲で、ケーブルが損傷し、短絡あるいは断線が発生している可能性あり。今回の調査結果から、RPV下部の状態を推定することは困難。
