# 福島第一原子力発電所3号機 制御棒位置検出器の状態確認結果について

<目的> 制御棒位置検出器（以下、PIP）の接点状態を確認することにより、PIP～ケーブルについての健全性等を評価し、原子炉圧力容器（以下、RPV）の下部状態の推定が可能か判断すること。

<期間> 平成23年9月17日～9月19日

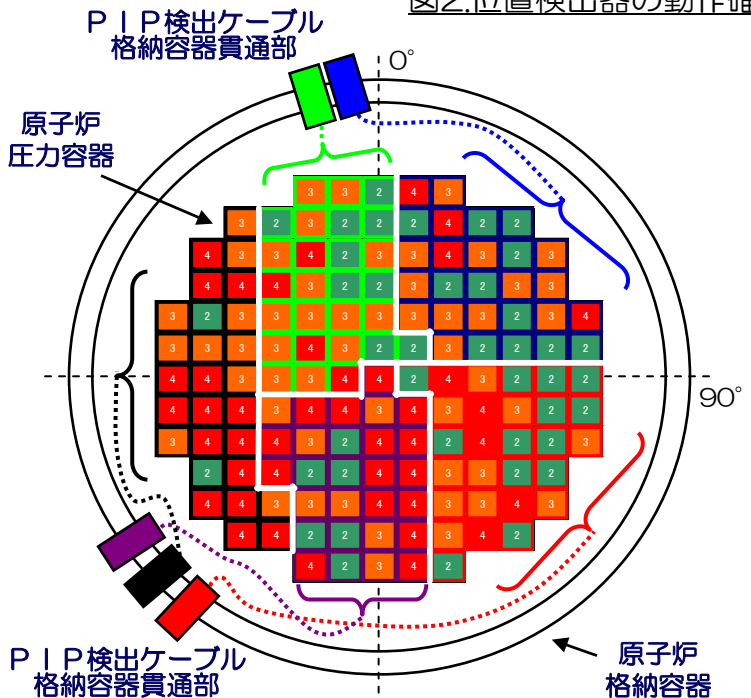
図2. 位置検出器の動作確認結果

<結果> 制御棒137体について、4つのPIP接点動作確認結果は以下のとおり。健全な導通反応を示す検出器はひとつも確認できなかったことより、事故時の高熱の影響等により、PIP若しくはケーブルが損傷し、短絡あるいは断線が発生している可能性あり。1号機と同様、今回の調査結果から、RPV下部の状態を推定することは困難。

- 【色塗り区分】
- 1 : 全挿入位置2接点のみ導通有り
  - 2 : 4接点導通有り
  - 3 : 1～3接点導通有り
  - 4 : 4接点導通無し
- 【枠線区分】
- ※白線：格納容器貫通部毎の区分ライン
- Blue box: PIP格納容器ケーブル格納容器貫通部の集合体と接点導通の有無の分布に関連性は見られず。
  - Red box: PIP格納容器ケーブル格納容器貫通部の集合体と接点導通の有無の分布に関連性は見られず。
  - Purple box: PIP格納容器ケーブル格納容器貫通部の集合体と接点導通の有無の分布に関連性は見られず。
  - Black box: PIP格納容器ケーブル格納容器貫通部の集合体と接点導通の有無の分布に関連性は見られず。
  - Green box: PIP格納容器ケーブル格納容器貫通部の集合体と接点導通の有無の分布に関連性は見られず。
