# 第二セシウム吸着装置（サリー）B系 ろ過フィルター弁溶接部近傍からの漏えいに関する調査状況

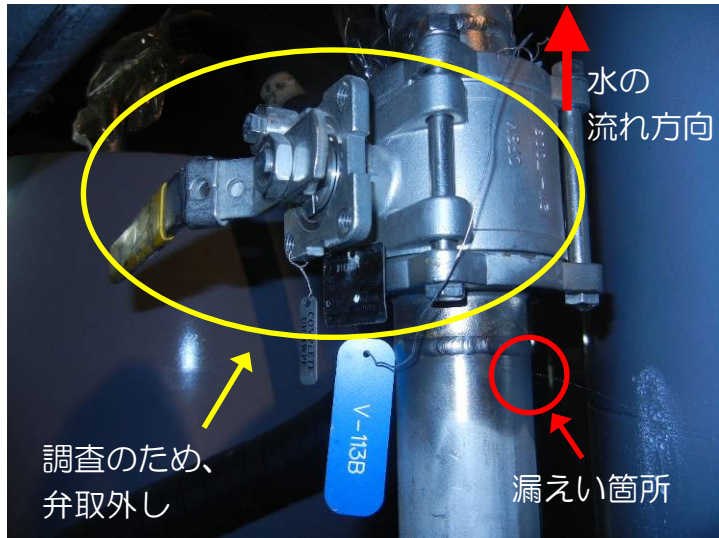
- 2月25日、午前8時30分頃に確認した、第二セシウム吸着装置（サリー）B系の弁入口側溶接部近傍からの水漏れについては、2月26日に漏えい箇所の交換を完了し、現在、問題ないことを確認している。
- 2月28日、漏えい原因調査のため、漏えい箇所の配管内面についてCCDカメラによる状況確認を実施した。

外観写真（漏えい時）

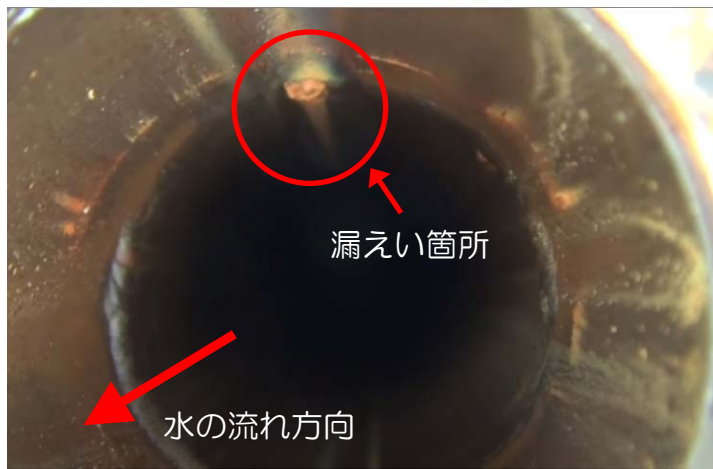
弁取外し後（上部より）

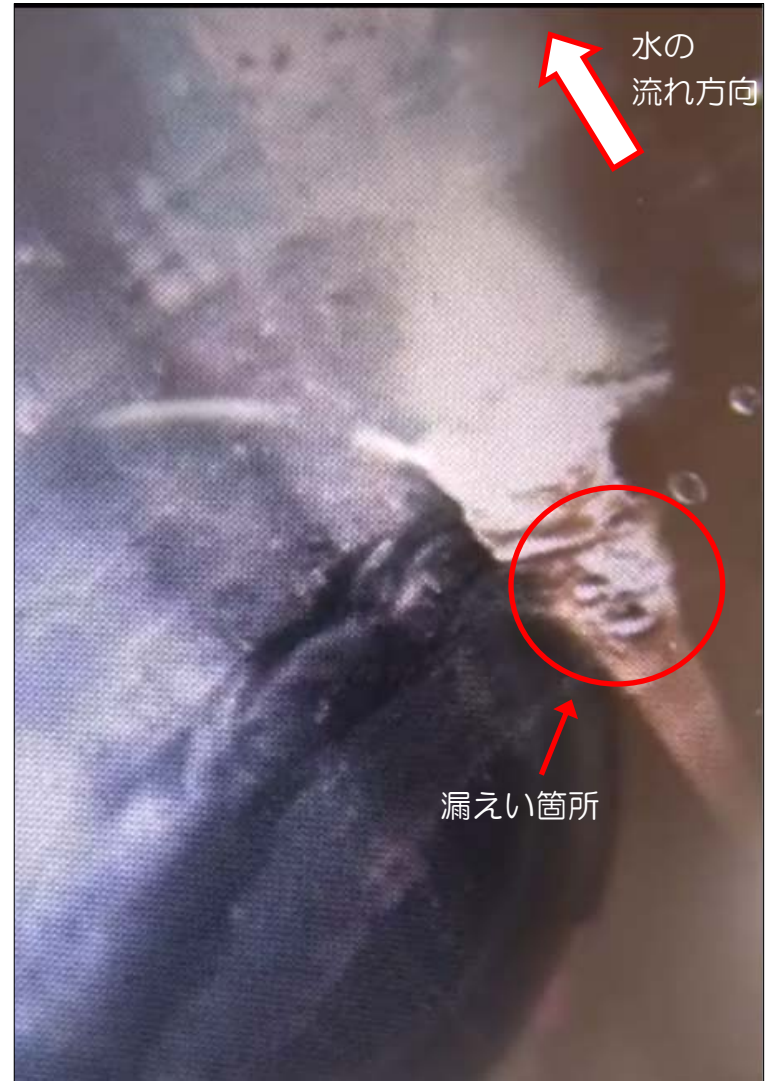
# 配管内面（漏えい箇所）の状態

弁取外し後（CCDカメラ）
