4号機燃料取り出し用カバー設置工事の本格着工にあたり、使用済燃料プール(SFP)、原子炉ウェルの水平度を調査し、原子炉建屋の健全性を再度確認する。

福島第一原子力発電所 4号機
 原子炉建屋の健全性確認を目的とした水位測定について

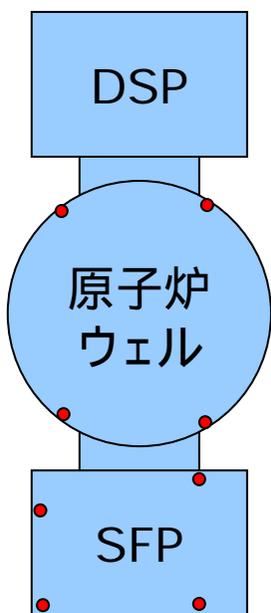
< 測定位置 >

前回測定結果(H24.2.7)と同様に、測定位置付近のガレキの影響およびカーブライナー形状による多少の測定誤差は存在すると考えられるが、カーブライナー上端から測定した水位レベルに有意な差は確認されなかった。

原子炉建屋5階において、床面と使用済燃料プール、原子炉ウェルの水位は水平であった。

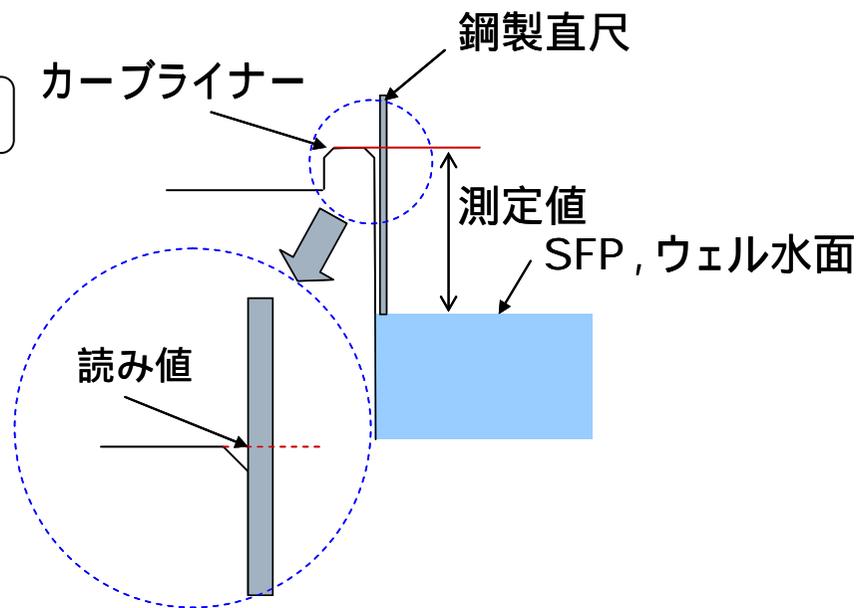
< 測定方法 >

原子炉建屋オペレーティングフロアと使用済燃料プール(SFP)、原子炉ウェル水面間の距離を測定する。
