# 福島第一原子力発電所4号機原子炉建屋の 健全性確認のための点検結果について

2012年5月25日

東京電力株式会社

# 点検概要

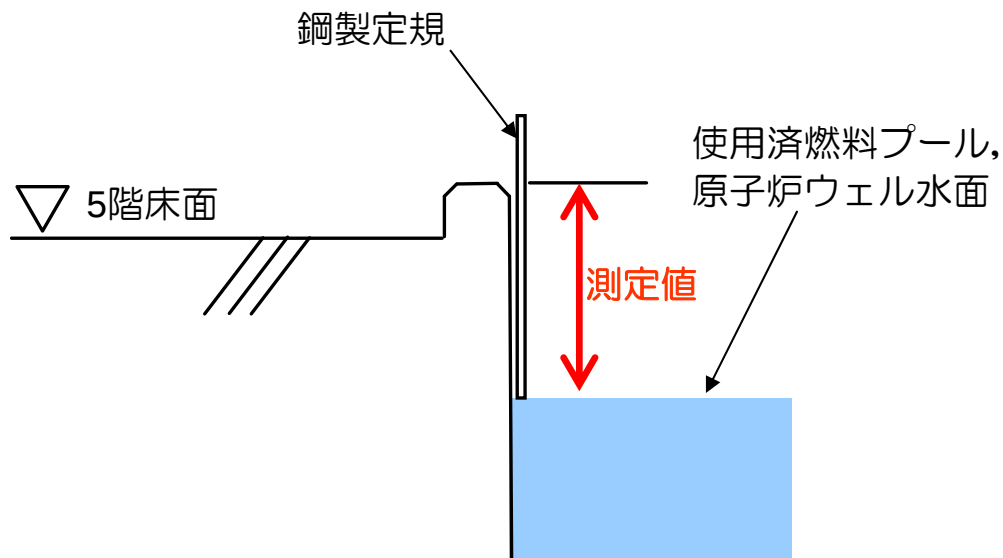
➤ 今回の測定においても、四隅の測定値がほぼ同じであることから、5階床面と使用済燃料プール および原子炉ウェルの水面が平行であることを確認した。  
（既に、H24.2.7とH24.4.12の2回実施し、建屋が傾いていないことを確認済み）

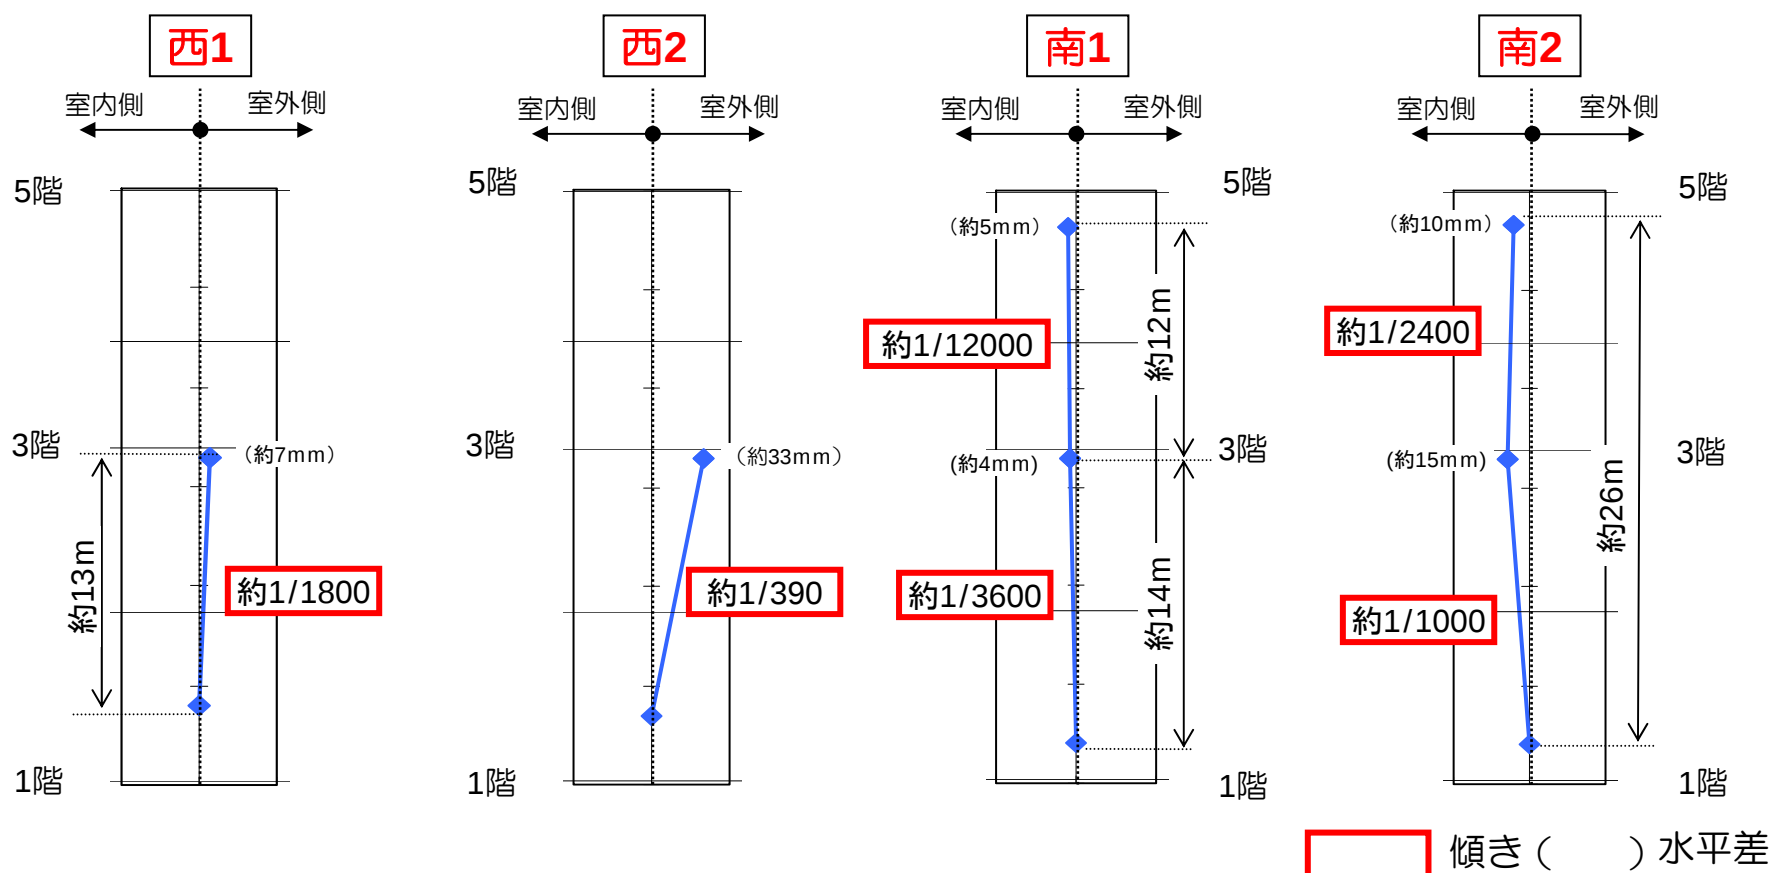
### 外壁面の測定結果

➤外壁面の傾きは、全ての定点において、建築基準法の制限値以内（※）であることから、建物全体としては傾いておらず、構造安全性は確保できている。

※建築基準法における許容応力度計算において、傾きは1/200以内であることが定められている。

・上記グラフは縦横の縮尺が異なり、横方向が約80倍強調されている。

・一般に鉄筋コンクリート構造物には施工誤差が生じ、JASS5N（日本建築学会）では、その許容値は±20mmとしている。

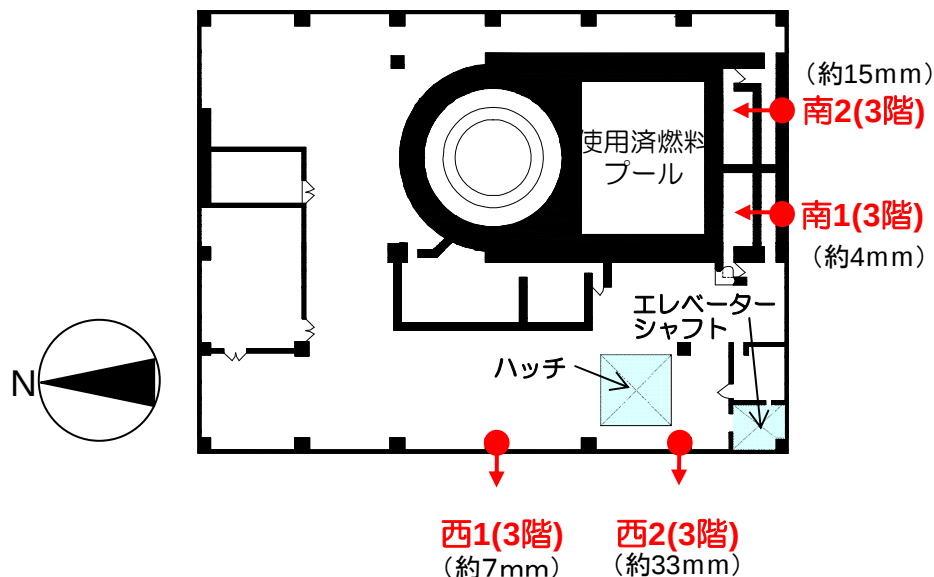
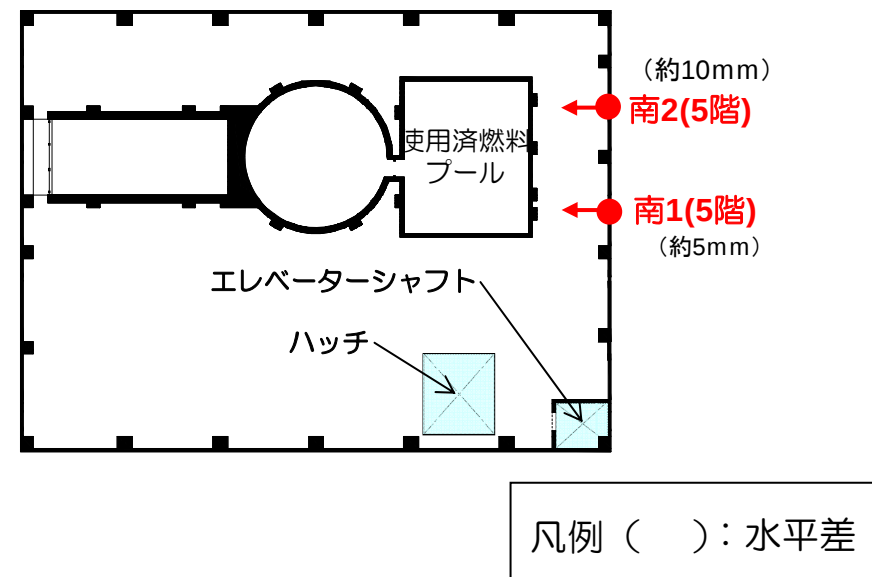
3階 平面図

➤西2定点は近傍にハッチやエレベーターシャフトの吹き抜けがあり、他の定点と比べて拘束力が弱いため、局所的に膨らんだと思われる。

⇒仮に当該部分の壁の存在を無視したとしても、地震力の負担割合が全体の10%と小さく、かつ、使用済燃料プール躯体から離れているため、建屋全体及び使用済燃料プール躯体の健全性に与える影響は少ないと考えられる。

なお、今回の局所的な変形の影響度合いを定量的に評価するため、今後解析を行う。

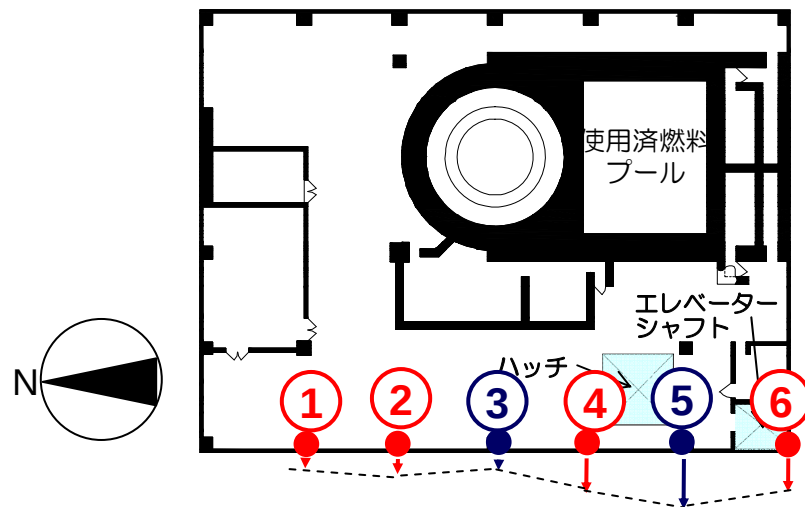
3階 平面図

➤外壁面の測定において、局所的な変形が確認された西面について、変形の傾向を確認するため、近傍の測定を実施した。【5月25日実施】

⇒西面外壁の膨らみは局所的であることを確認した。

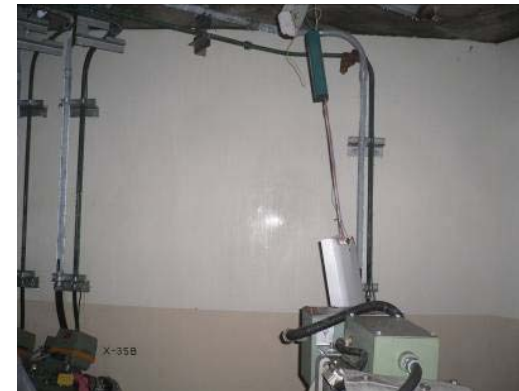
①  
1階

➤目視点検の結果、1mm以上のひび割れや鉄筋腐食の可能性のあるひび割れは確認されなかった。

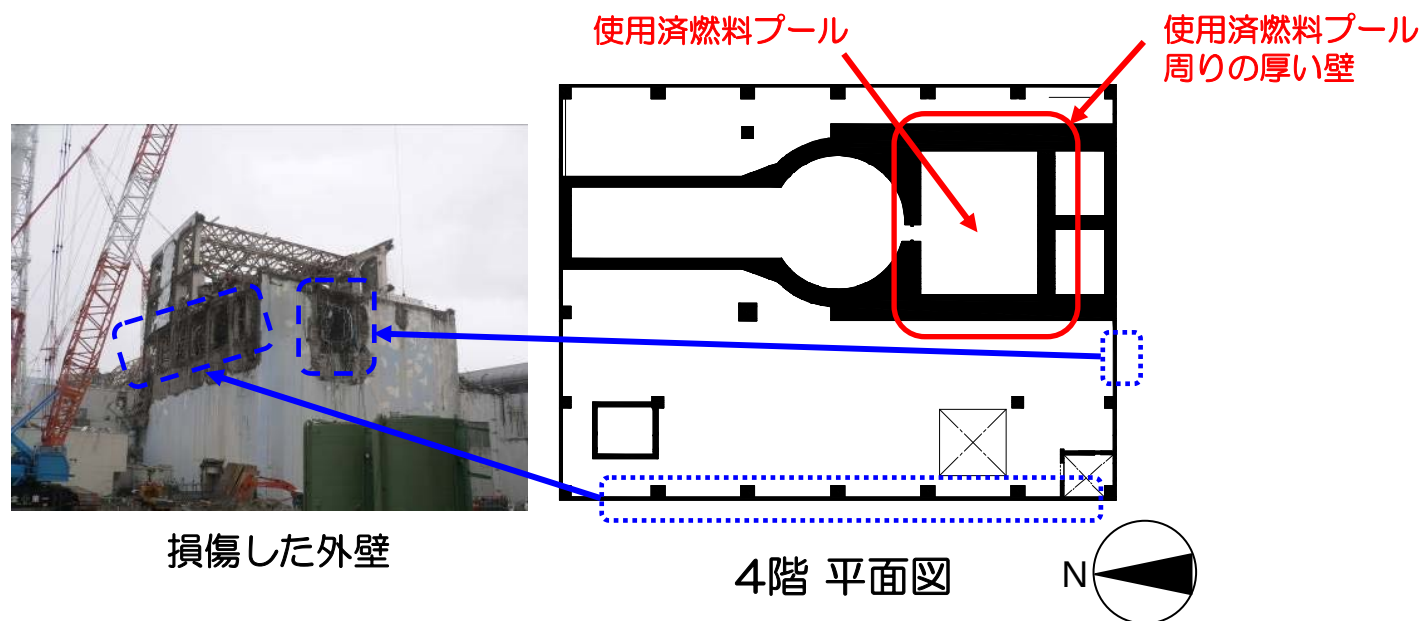
- 今回点検の結果、外壁の上層部の一部は損傷しているものの、重要な使用済燃料プールの躯体は壁厚が140cm～185cmと厚いこともあり、ひび割れや傾きも無く、また十分なコンクリート強度も確保されており、安全に使用済燃料を貯蔵できる状態にある。
- また、建物全体の傾きに関しては、写真のアングル等により傾いている様に見えるものがあるが、今回の計測から建物は傾いていないことを確認した。

⇒今後の点検においては、経時的な変化を確認していく。
