プラント状態把握のための
各種アプローチについて
**Various Approaches for Understanding
State of Plants**

平成24年7月24日
東京電力株式会社

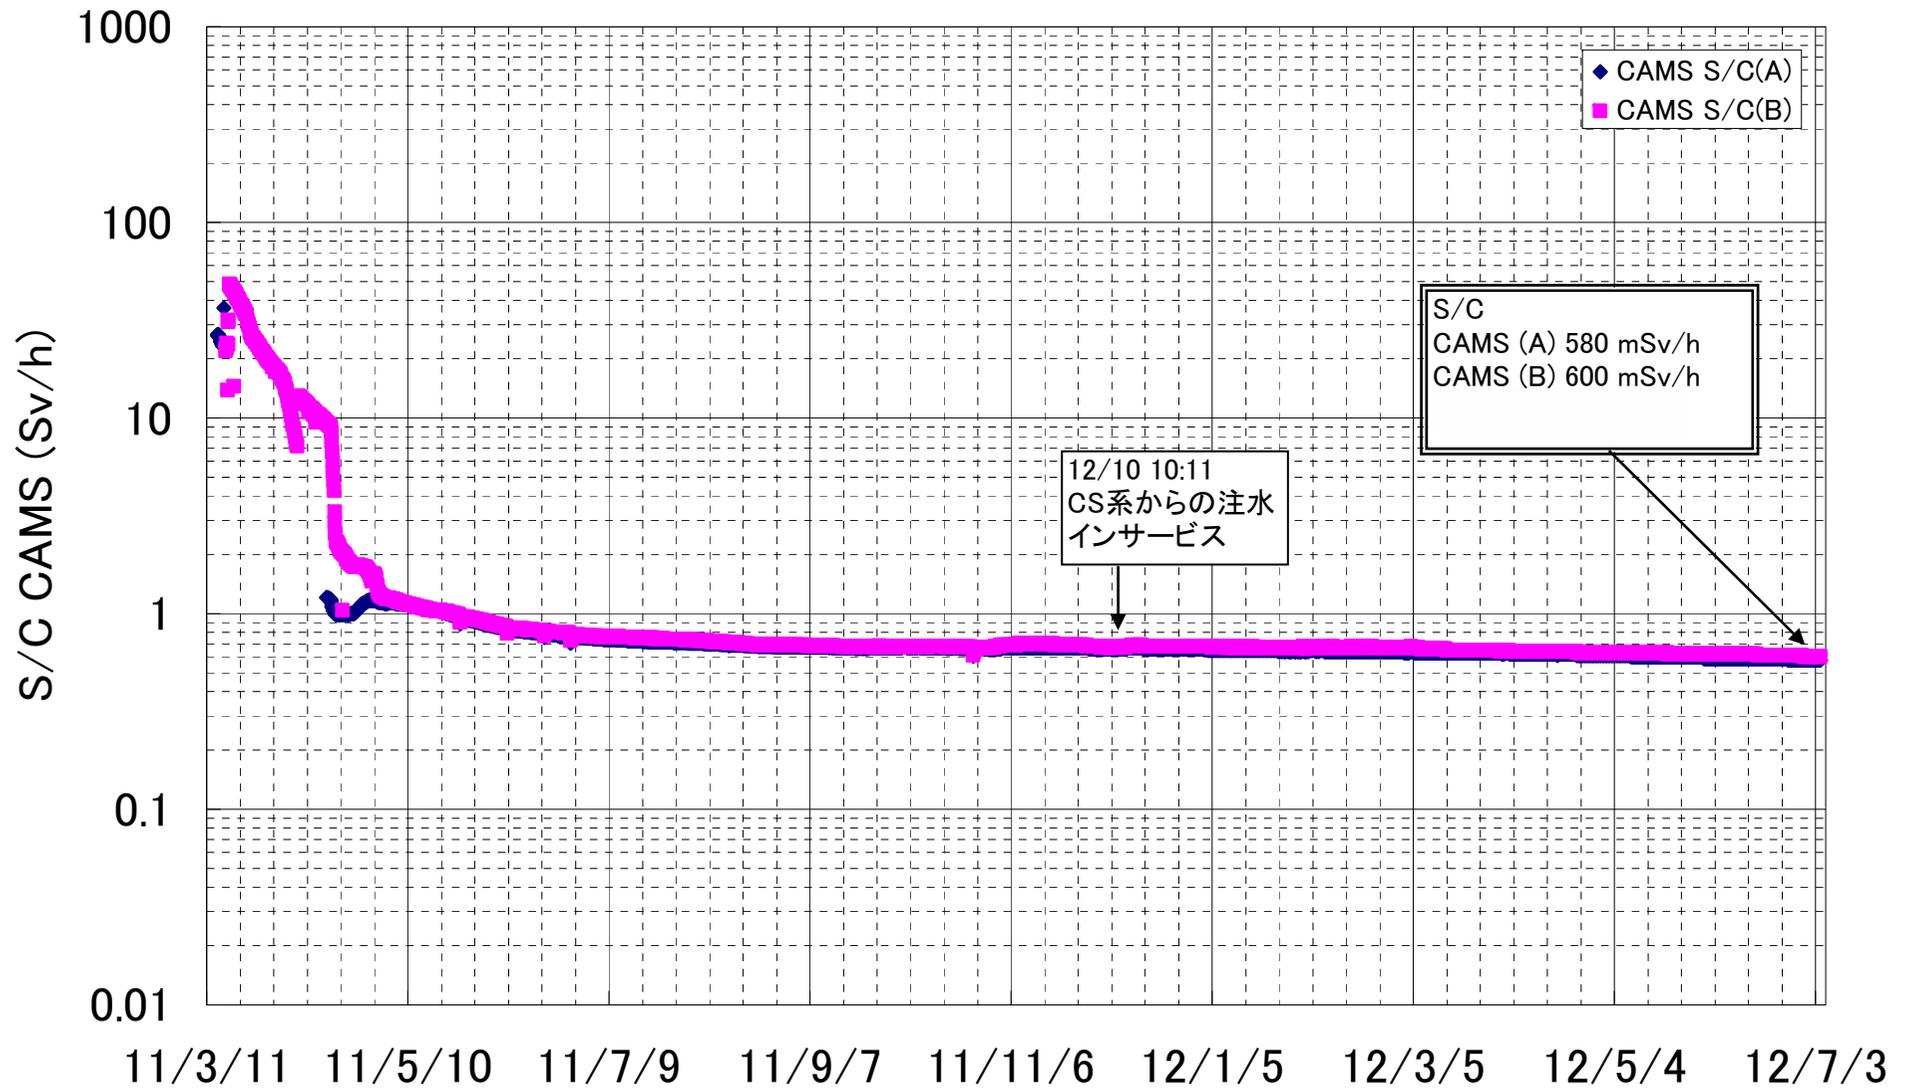
1号機 CAMS (S/C) の測定値

日時 測定された線量率は600mSv/h程度

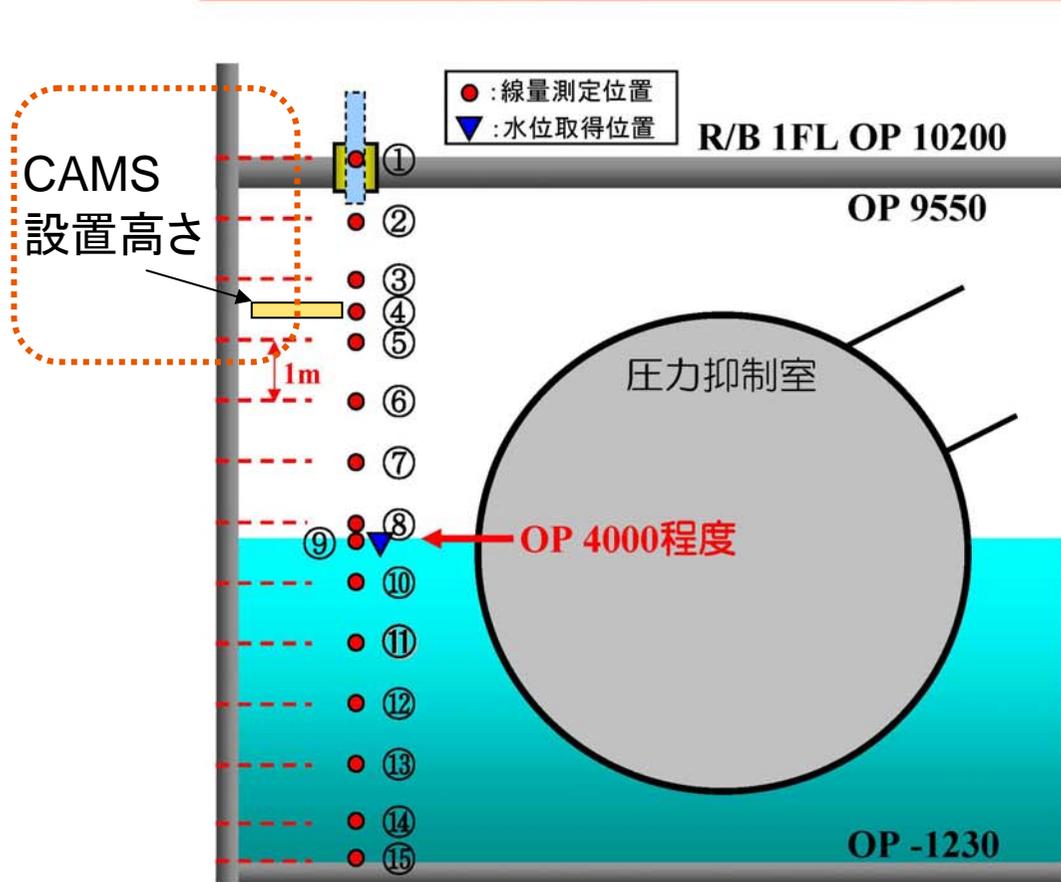
1号機トーラス室内の線量測定結果

◎線量計は調査中に故障した模様

| ⑫ | OP.1200 | 10 ⁸ ~10 ⁹ オーダーを記録 |

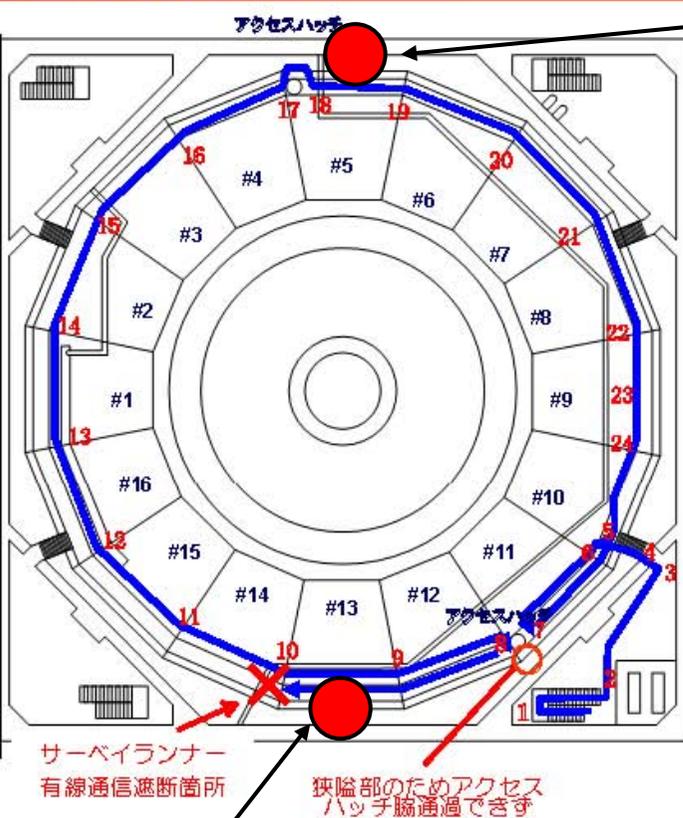
3号機トーラス室内の線量測定結果

平均的に、室内は200mSv/h程度の線量率であり、CAMSの指示値と概ね一致
また、2号機で見られた違方性は確認されず

サーベイランナー有線通信遮断箇所

狭隘部のためアクセスハッチ室通過できず

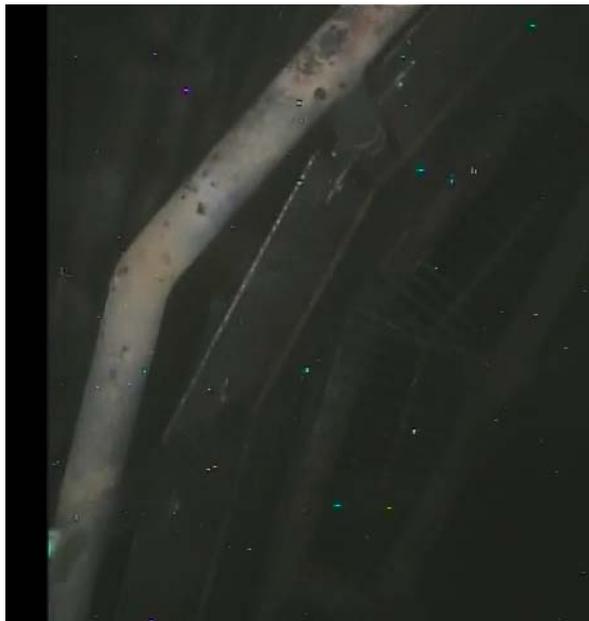
1号機トーラス室内部

- CAMSの指示値、トーラス室内の調査結果ともに、線量率は
1号機 > 3号機 > 2号機
- 1号機：手摺り等に腐食が進行、過去に1階床面のトーラス室へ
繋がる貫通口から蒸気を観測（2011/06）
- 2,3号機：腐食はそれほど進行していない

1号機はS/Cからの蒸気リークがあった可能性が高い

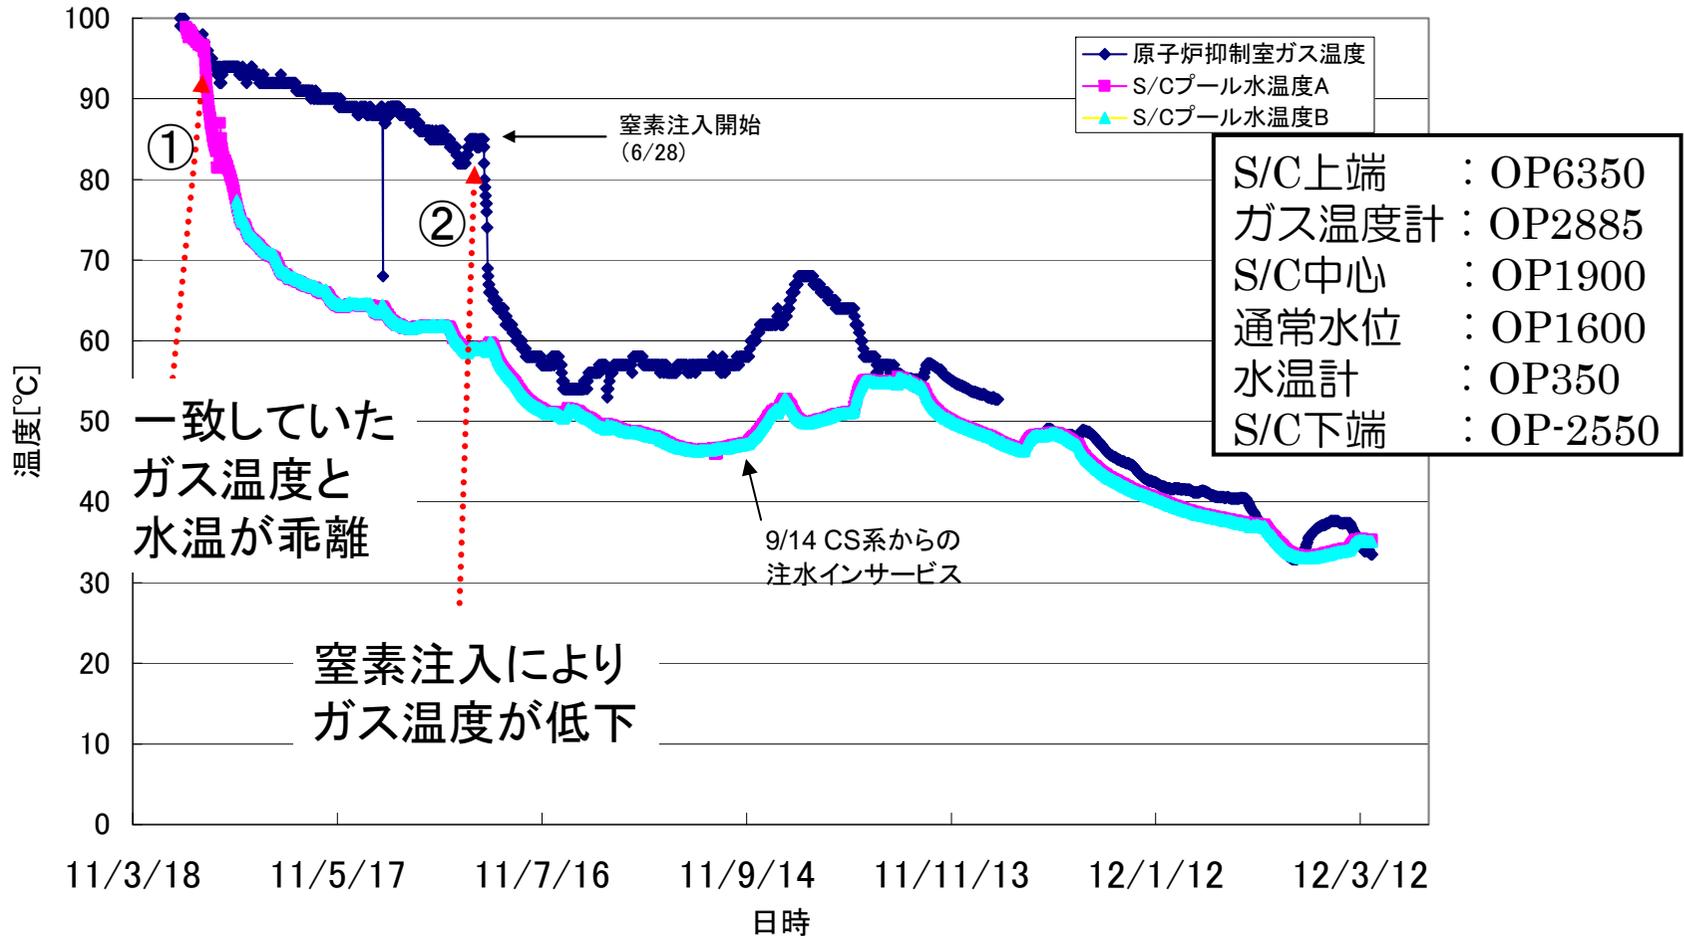
2号機のS/Cの温度計測定値

2号機でのみ、温度計の指示値に特徴的な変化が観測されている

②: 窒素注入による凝縮阻害効果により温度が下がったと推定

①: ②より、乖離以前は、水温計も気相部にあったと推定

以上から、2号機のS/Cは上部に気相部があり、気相が直接S/Cに流入の可能性

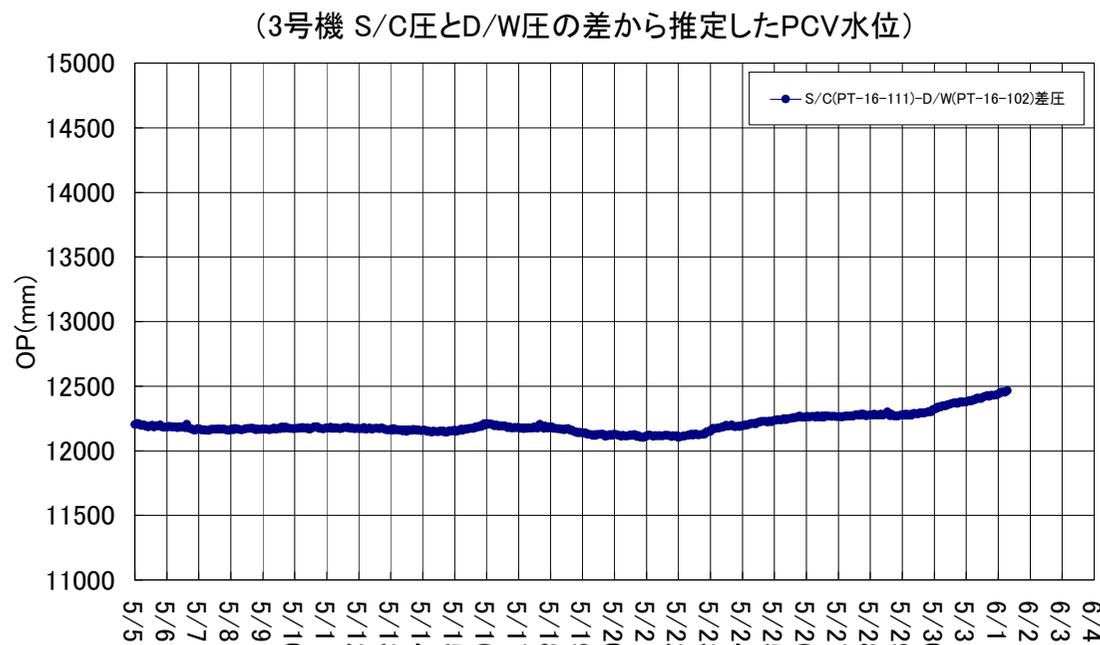
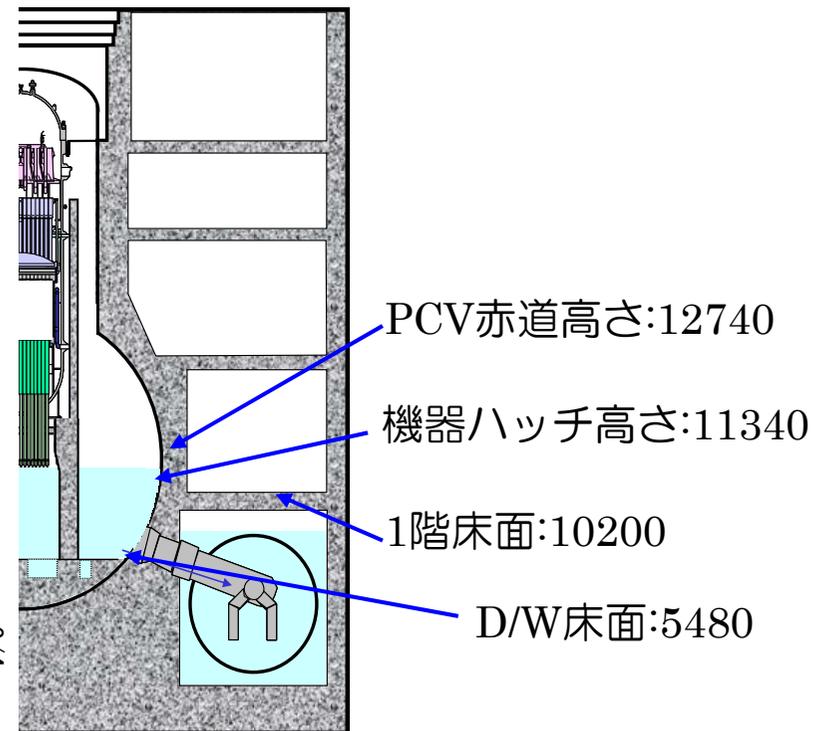
D/W内の水位

- 1号機の水位は、窒素注入口にかかる水頭から、2m程度と推定
- 2号機の水位は、ファイバースコープでの測定結果から、0.6m程度と推定
- 3号機の水位は、D/Wの圧力とS/Cの圧力から推定可能であり、7m程度と高い
 - D/W圧力とS/C圧力の差は、水頭分によるものと考えられ、この差圧からD/Wの水位を推定することが可能
 - S/Cからの漏えいがあれば、高い水位を維持することは出来ない

3号機は、S/Cからの漏えいはほとんどなく、ほぼ健全であると推定

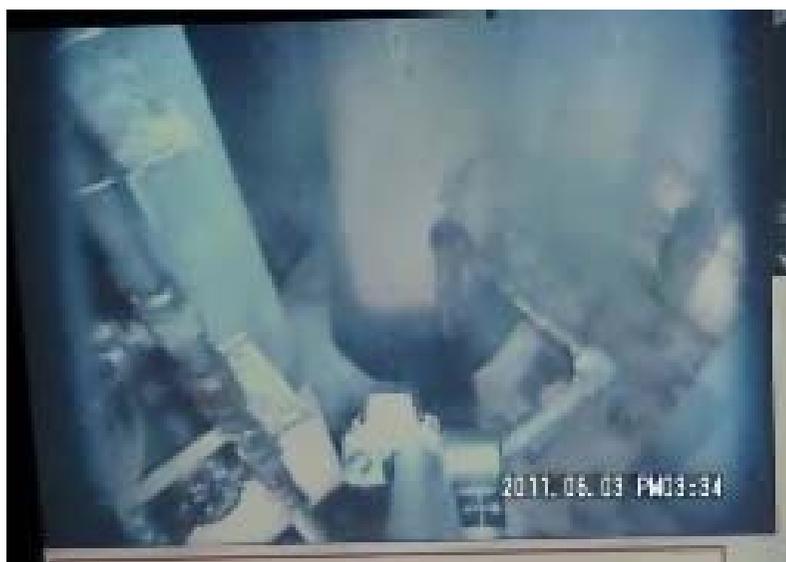
6月3日撮影の1階床貫通部
からの蒸気放出

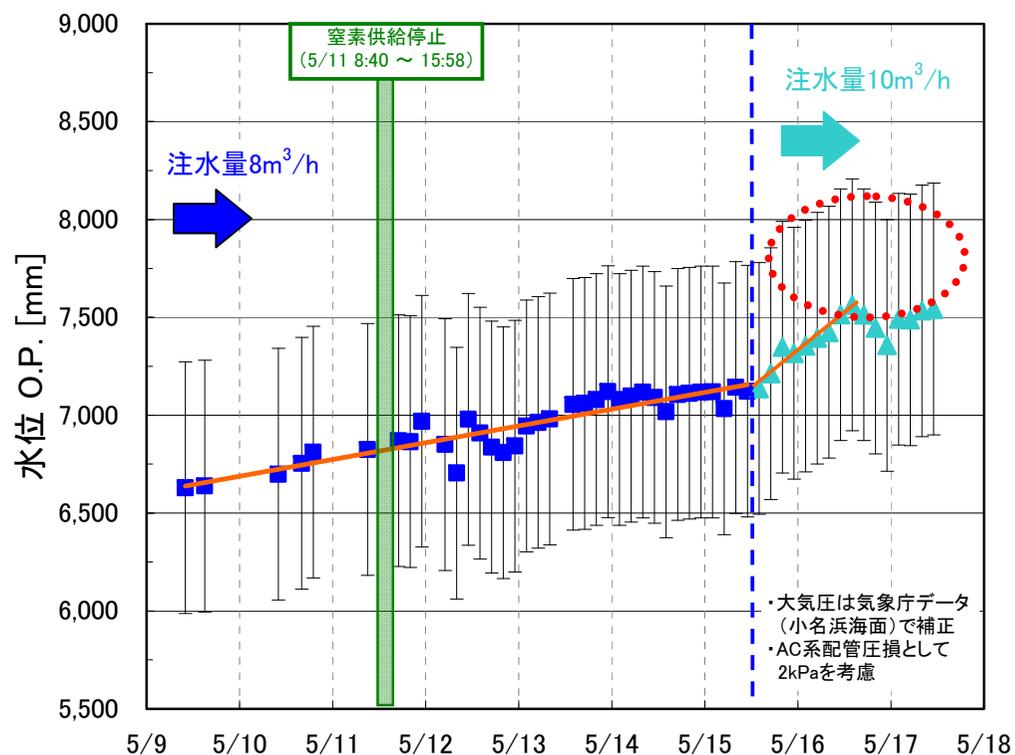
注水量増加時の水位変化
真空破壊弁: OP約7500
