1. 発生事象の概要について

2. 流量調整弁のフラッシングについて（平成24年8月31日実施）

3. ミニフローラインのインサービスについて（平成24年9月2日実施）

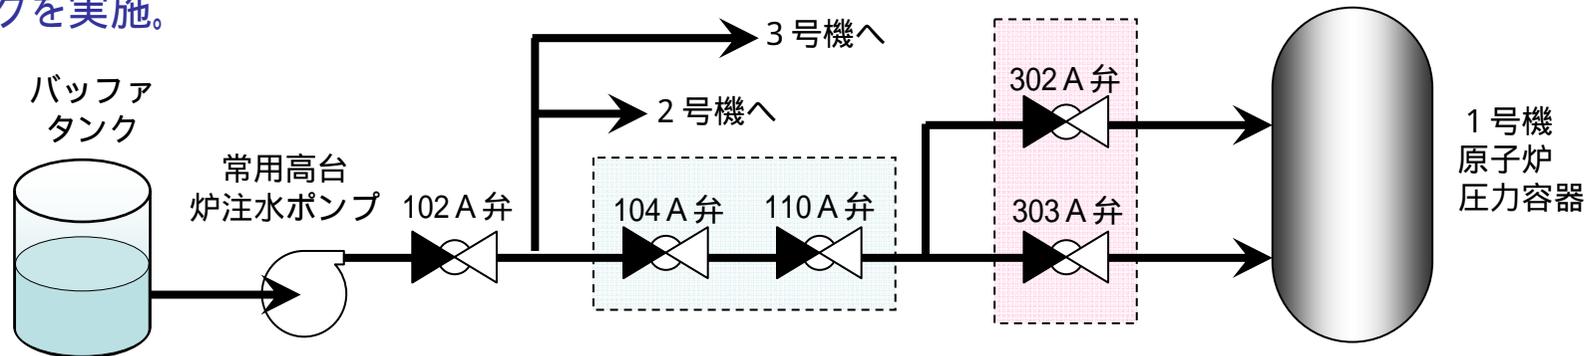
- ◆ 流量低下事象発生時、流量調整弁の開度が微開で、流量調整弁内の異物等の噛み込みにより流路が閉塞気味となって注水量が低下している可能性があり、流量調整弁の開閉操作によるフラッシングを実施。

- ✓ フラッシング直後、流量調整弁上流側の圧力（ヘッド圧力）が下がり流量が回復していることから、低開度で運用している流量調整弁に何らかのゴミや異物等が付着し、流量を低下させている可能性が考えられた。
- ✓ 数時間後には再びヘッド圧力が増加するとともに流量が低下し、流量調整を実施（フラッシング実施後、8月31日：2回、9月1日：5回、9月2日：1回）。

常用高台炉注水ポンプ出口流量調整弁(110A～C弁)のフラッシング

トータル流量を一定に保ちつつ、104弁を「閉」側に操作し、110弁を「開」とし、110弁の開度を変化させることにより、フラッシングを行った。

給水系および炉心スプレイ系ライン流量調整弁(302A～C弁、303A～C弁)のフラッシング

トータル流量を一定に保ちつつ、302弁を「開」側、303弁を「閉」側（又はその逆）に操作し、片方のラインの流量を一時的に増加させることにより、フラッシングを行った。

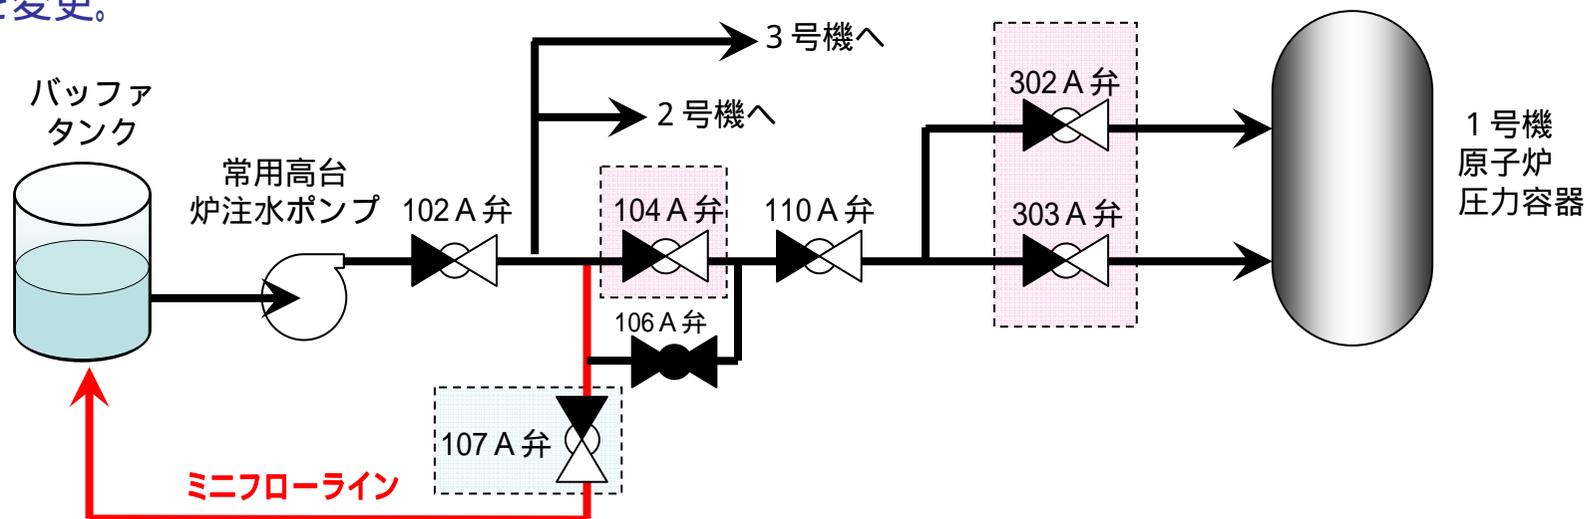
- ◆フラッシング後、再度流量が低下傾向を示したため、最小流量循環ライン(ミニフローライン)を通水することで、低開度で運用している流量調整弁の開度を増加し、異物等の付着を抑制するよう、運用を変更。

ミニフローライン弁(107A弁)の「開」操作(ミニフローラインのインサービス)

107A弁を「開」側に操作し、ミニフローラインにより、常用高台炉注水ポンプ出口側より、原子炉へ注水する水の一部をバッファタンクへ戻す。なお、107B弁、107C弁は操作せず。

給水系および炉心スプレイ系ライン流量調整弁(302A～C弁、303A～C弁)の開度増加

302弁および303弁を「開」側に操作した上で、104弁の開度を増加させることにより、各号機の原子炉注水量を調整した。
