# 福島第一原子力発電所3号機原子炉格納容器 ガス管理システムのダクト修理作業について

## 1. ダクト損傷（6/19発生）の状況

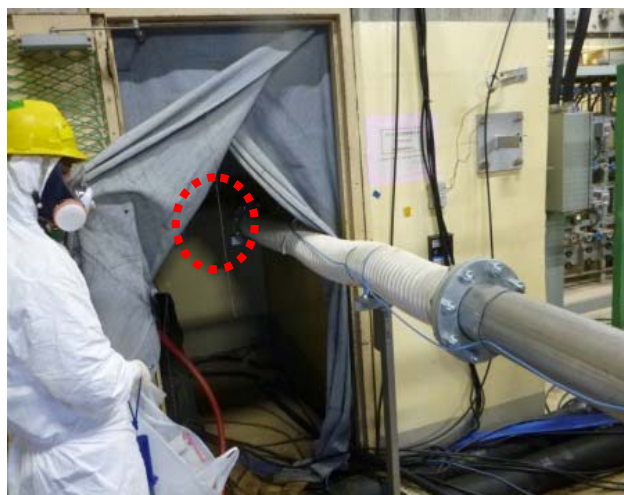
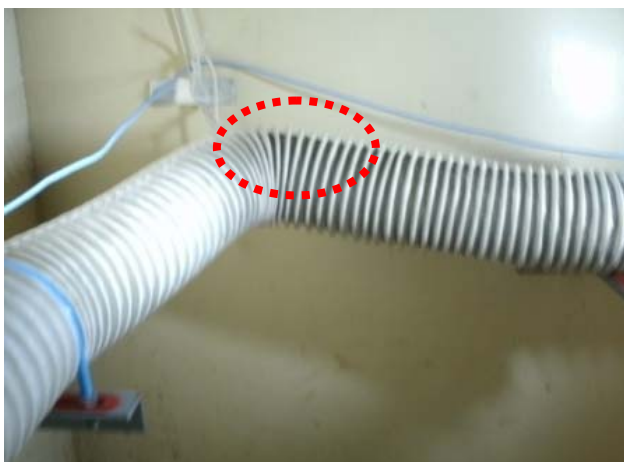
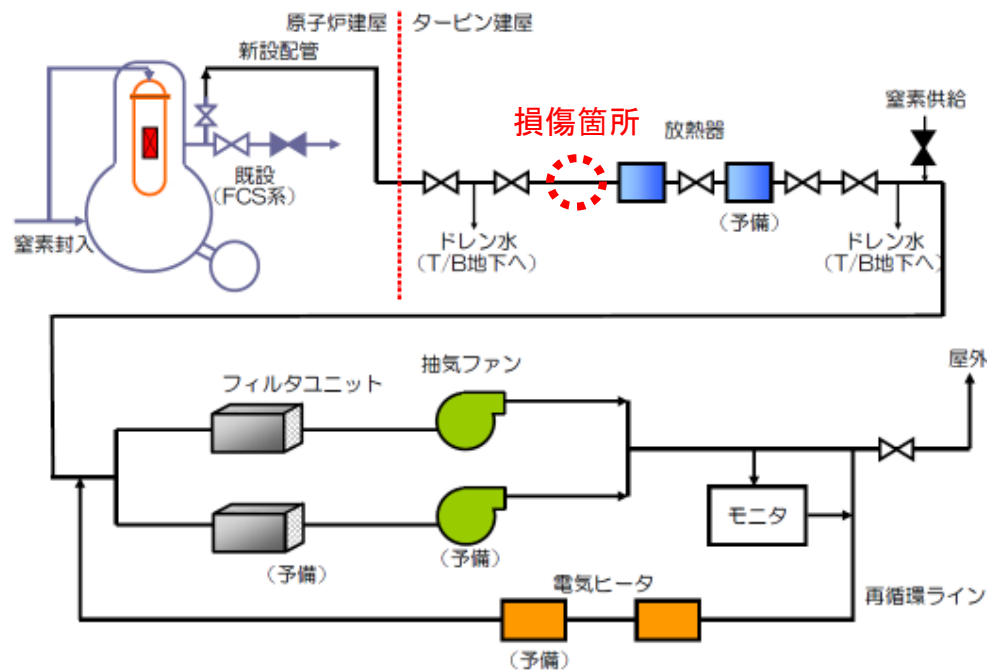
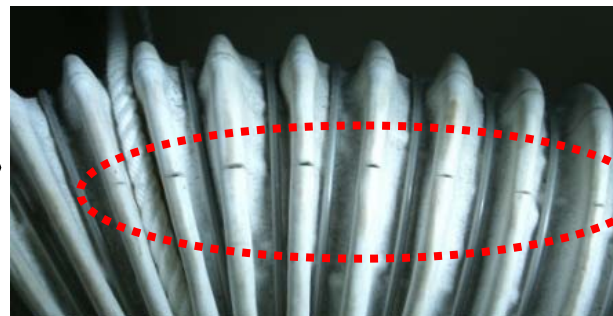
損傷の形状、方向  
から外的要因  
による損傷と推定

〔3号機では当該箇所以外に損傷は見られなかった〕
