福島第一原子力発電所3号機使用済燃料プール塩分除去装置（モバイルRO） の停止および塩酸漏えいに係る調査結果について

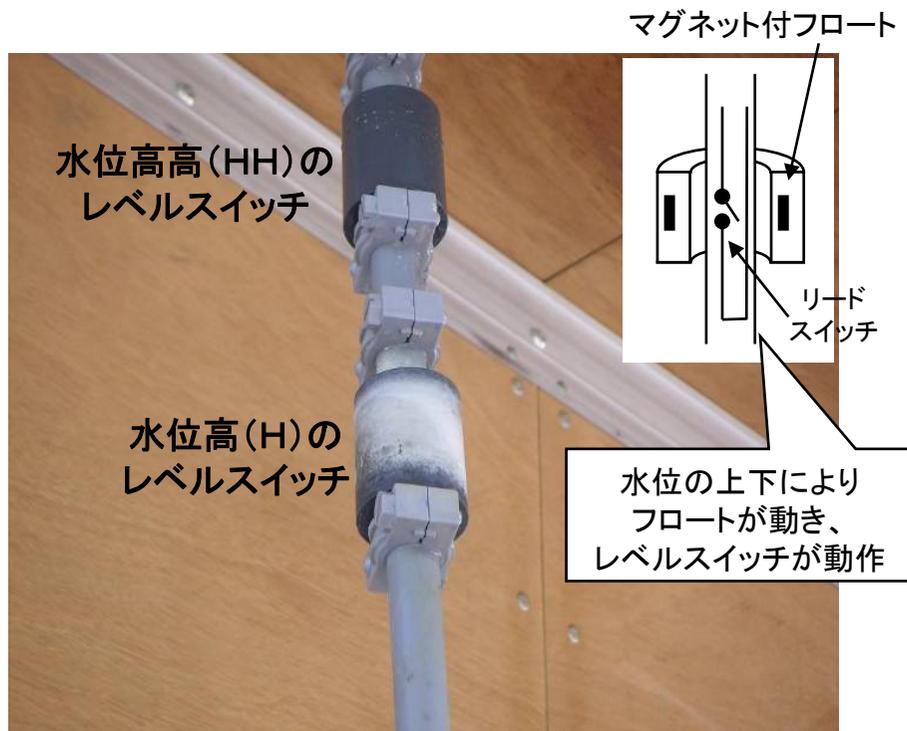
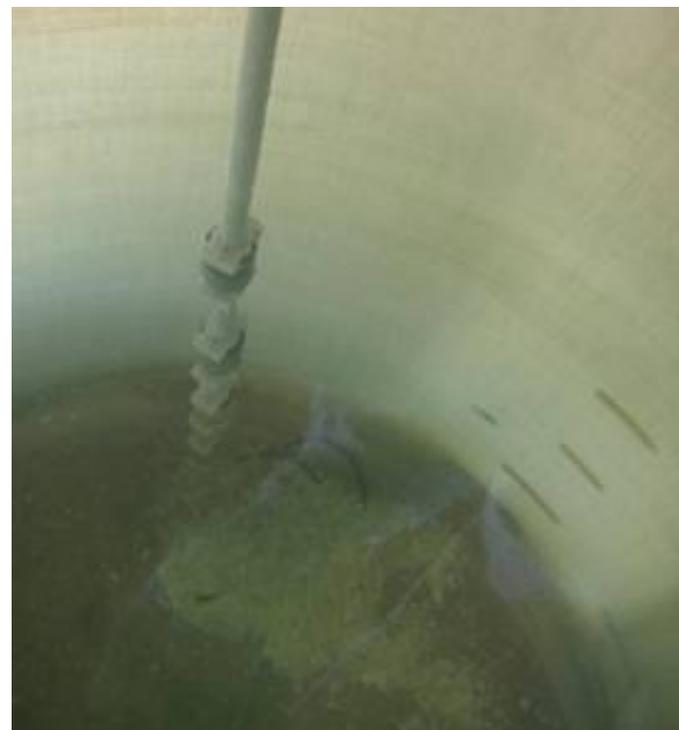
Hのレベルスイッチより下のレベルに白いスケールの付着を確認

通常運転時は水位高（H）のレベルスイッチよりも下のレベルで水位を制御・管理しているが、水位高（H）のレベルスイッチ部にスケールが付着することによって、フロートが固着し、レベルスイッチが動作しなかったため、水位が上昇し、水位高高（HH）のレベルスイッチ（フロートの固着なし）で水位を感知したことで異常警報が発生し、装置の停止に至ったと推定。

- ・ バッファタンク等のレベルスイッチに対して酸洗浄を実施し、スムーズに動作することを確認。
- ・ 塩酸注入運転（塩酸注入ラインは既存設備）によるスケール発生を抑制。

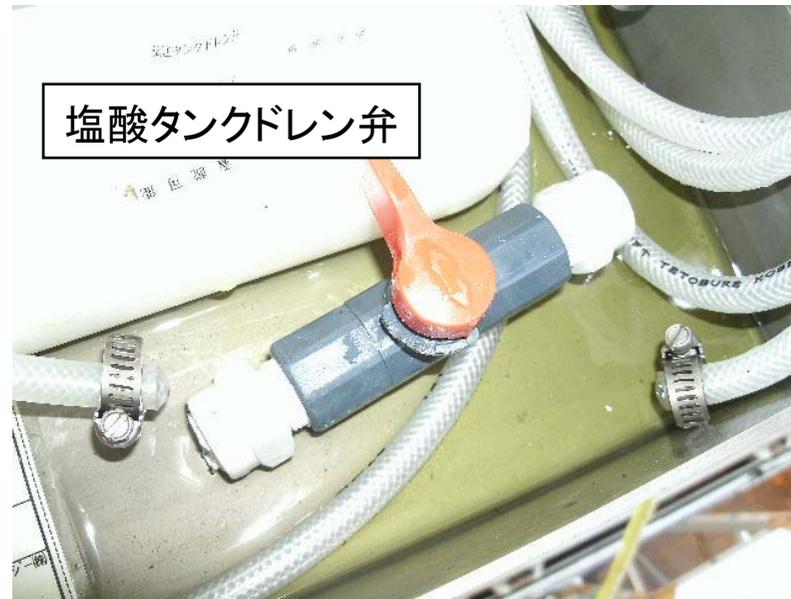
漏えい箇所と考えられるドレンライン接続箇所

- ・ドレン弁がドレンホースから外れていた。
- ・ドレン弁とドレンホースを接続する部材（ニップル）が見つからなかった。
- ・弁下流側のニップルにも損傷が見られた。

本装置は漏えい事象発生前日にスケール除去のための塩酸注入運転を実施していたが、塩酸タンクドレン弁とホースを接続するニップルの材料として、今回スケール除去効果の確認のために使用した25%塩酸に耐性のないポリアミド樹脂が使用されていたことが直接的な原因と考えられる。

- ・当該装置について、ホースドレンラインを閉止キャップにより閉止し、その材料について耐酸性で使用実績を有すポリ塩化ビニル製とした。
- ・実液での運転実績や仕様を確認し、当該部品以外に問題となる部位がないことを確認した。

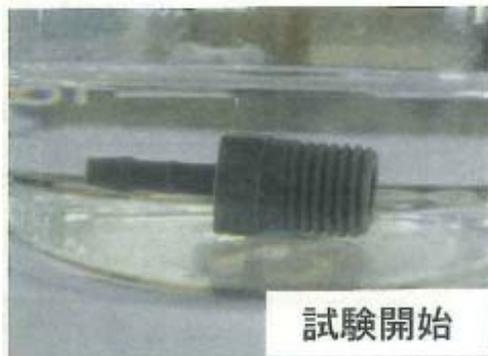
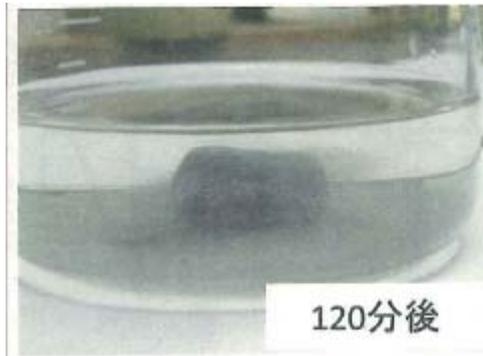
塩酸浸漬試験結果 (25% HCl)

また、ドレン弁とドレンラインホースを接続するニップル（ポリアミド樹脂製）の塩酸への耐性試験を実施したところ、試料は16時間後に完全溶解した。

16時間後
完全溶解
