福島第一原子力発電所

所内電源ケーブルの損傷による発煙の原因と対策について

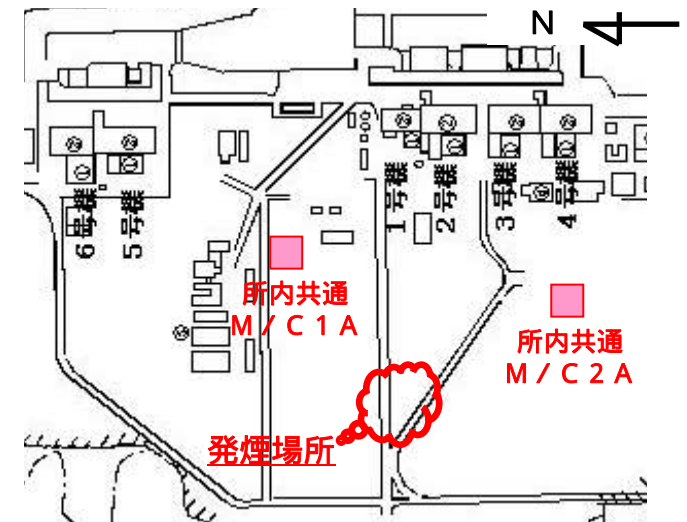
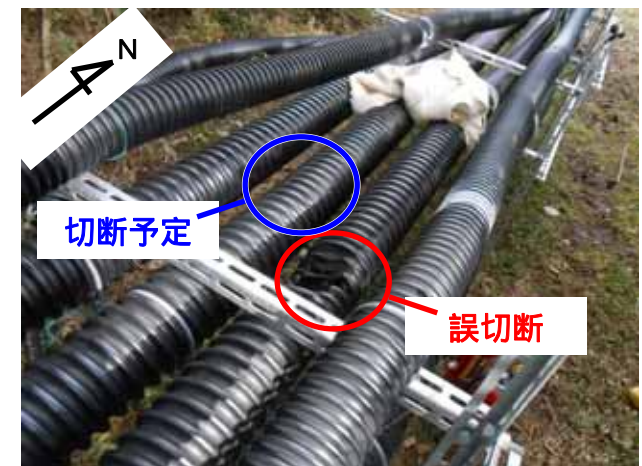
事象概要：「1F 1～4号機M/C 1B～2B連系線ケーブル新設工事」において、高圧ケーブル敷設準備のためのエフレックス管を切断する際、誤って所内共通M/C 1A～2A連系線用エフレックス管を切断、ケーブルを損傷させたことにより地絡し、発煙。

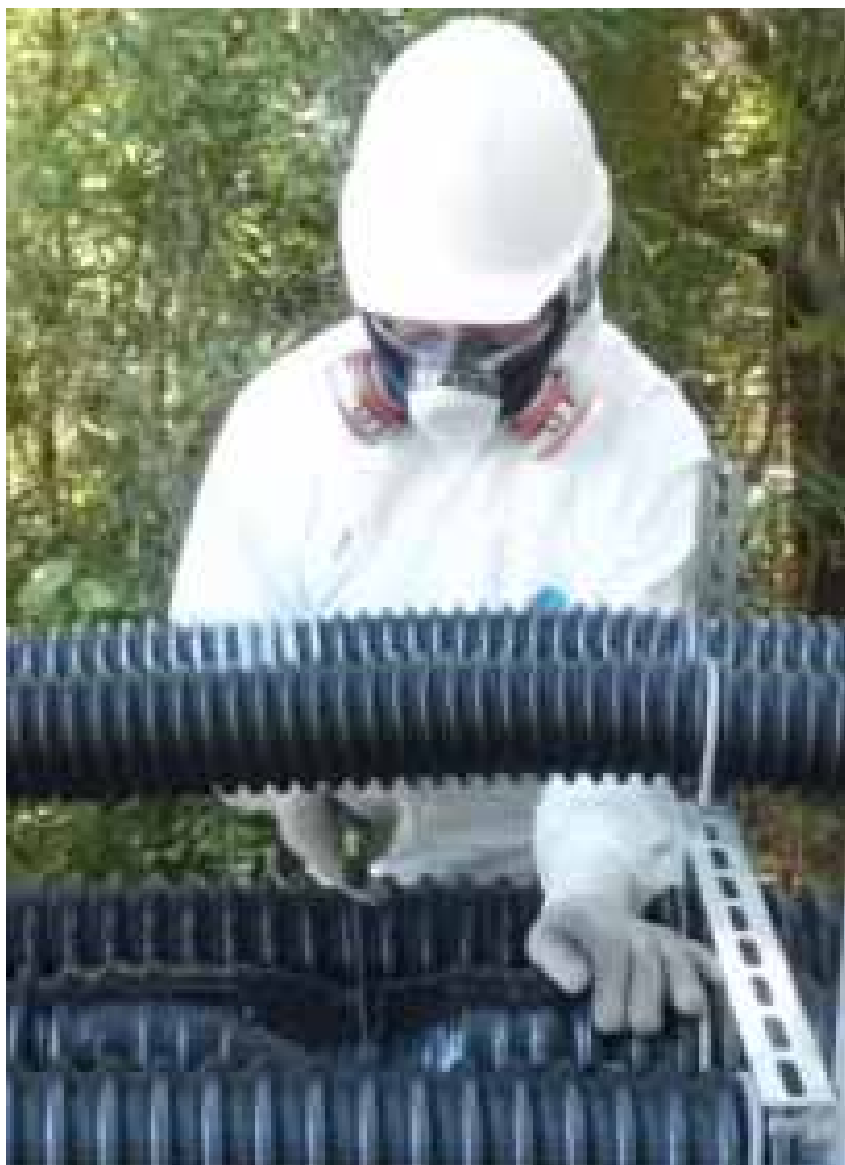
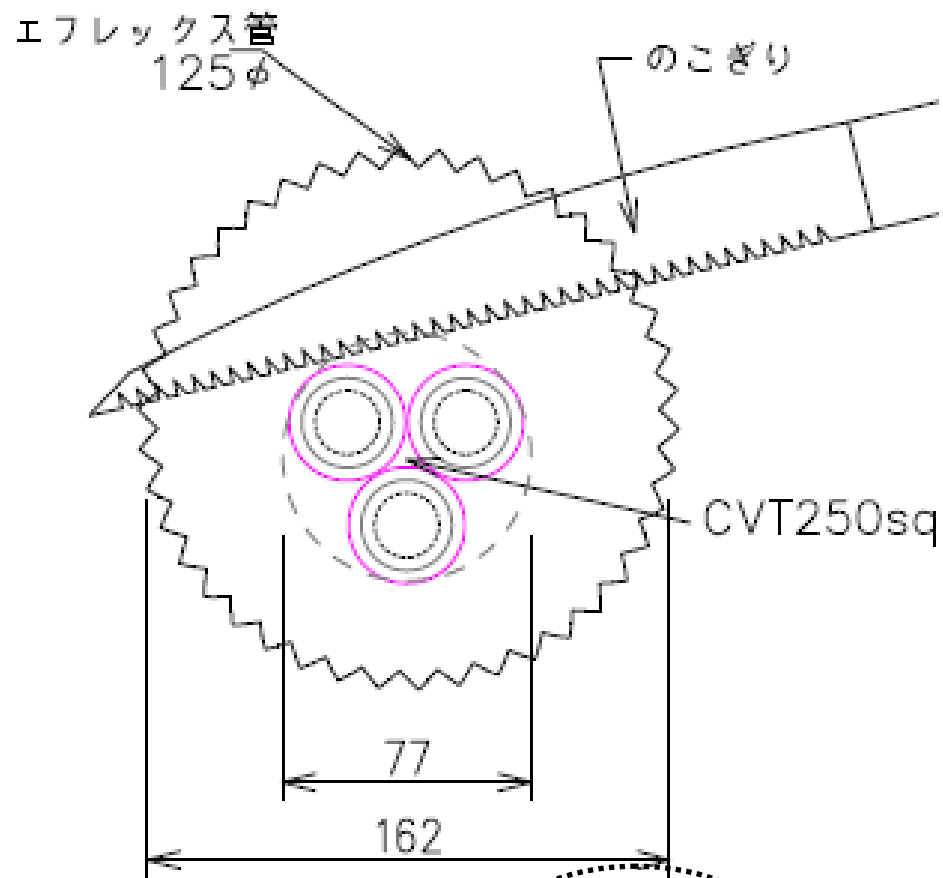
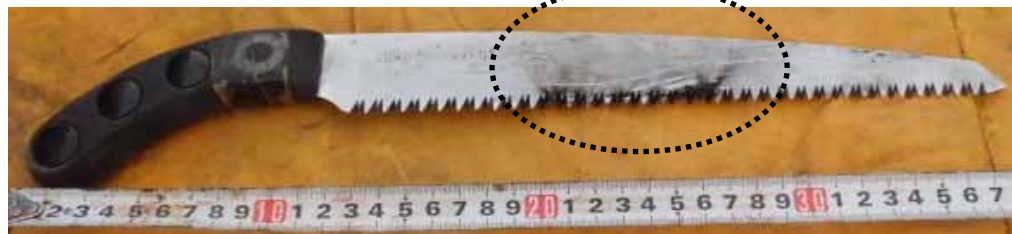
【現場写真（エフレックス管切断状況）】

- ・ T B M - K Y が現場で行われておらず、切断箇所と安全対策の確認が不十分。
- ・ 切断作業近傍において、充電中ケーブルエフレックス管に充電中が未表示。
- ・ エフレックス管内部のケーブル有無を確認せず、一気に切断。

- ・ 類似作業があったことから、当社が行う安全事前評価を実施せず。
- ・ 元請けが行う事前検討会で、充電部近傍におけるリスク検討をせず。
- ・ 作業指示書や施工要領書に、充電部近傍で治具を使用するとの記載なし。
- ・ 作業員が、作業班長(一次請け)に現場での事前確認せず。
- ・ 電路の表示がされていたものの、30m 間隔の文字による表示。

- ・ 元請け工事担当者は、必ず T B M - K Y に必ず参加。
- ・ 現場以外で T B M - K Y 実施時は、写真を使うか、注意事項や作業プロセスを複数で現場を再確認。
- ・ 作業近傍の充電中エフレックス管等に注意表示取付。
- ・ 山切りによる内部確認の実施。
