# 多核種除去設備 H I C 落下試験実施状況について

< 参考資料 >  
平成24年12月17日  
東京電力株式会社

## 落下試験

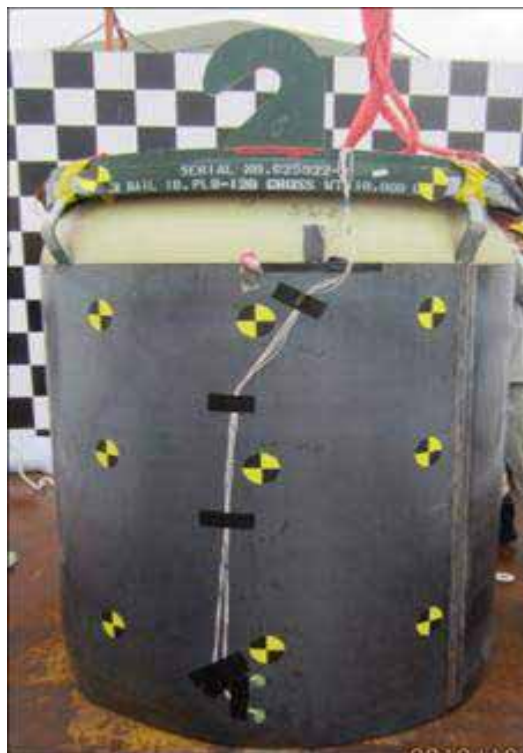
落下後

容器下部に歪が発生したが、容器本体に異常な損傷がなく、  
内容物の漏えいなし

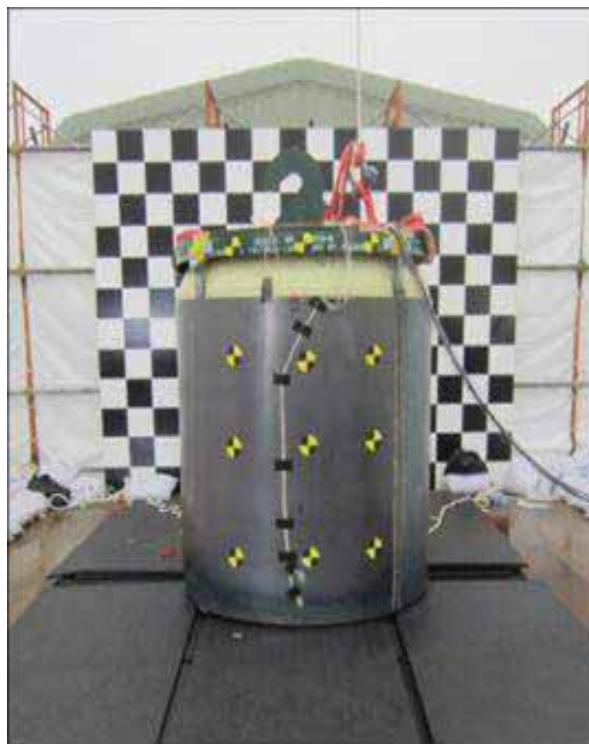
落下後

容器下部に歪が発生したが、容器本体に異常な損傷がなく、  
内容物の漏えいなし

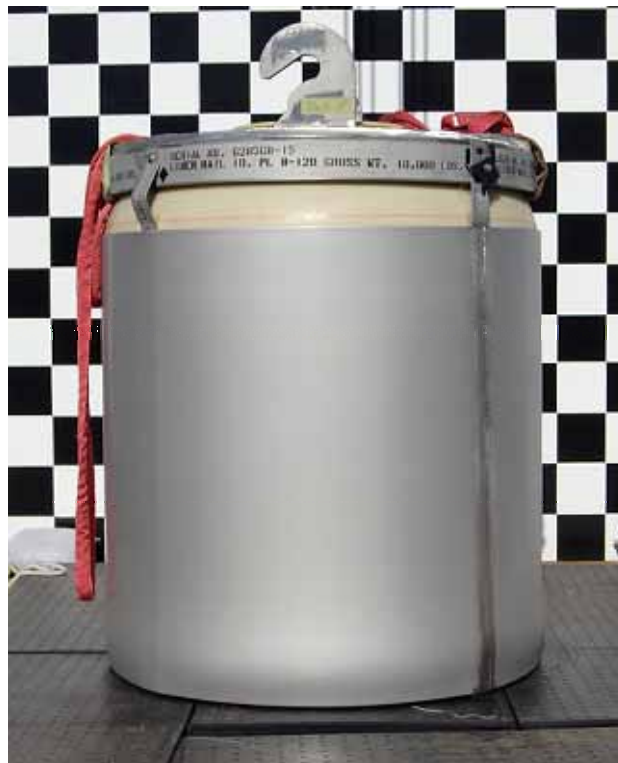
落下後

容器下部に歪が発生したが、容器本体に異常な損傷がなく、  
内容物の漏えいなし

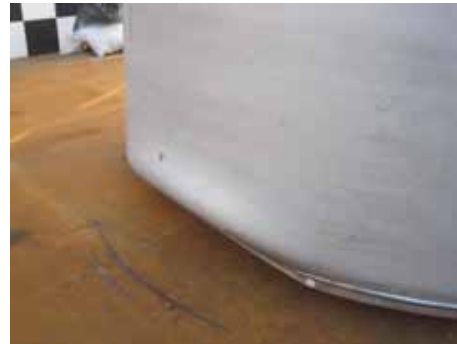
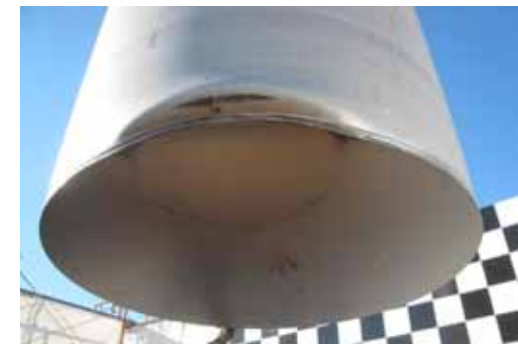
ケース 落下後

補強体底部角に変形が確認されたが、  
HICからの漏えい発生無し。

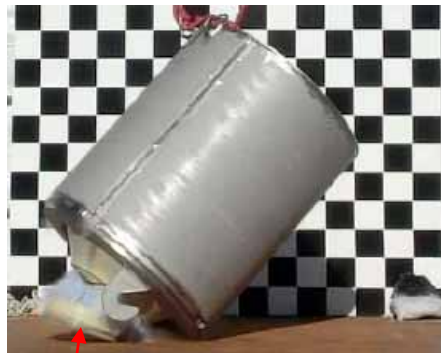
ケース 落下後

HIC上蓋

落下時にHIC  
上蓋が脱落。  
HIC上部にも破  
損あり

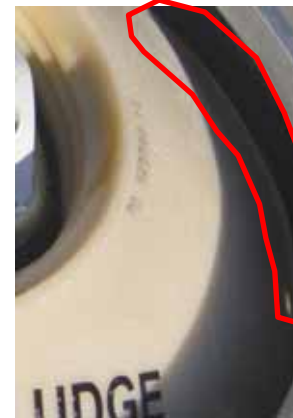
この部位に割れが発生

■今般の結果を踏まえ、安全な運用方法を検討する。

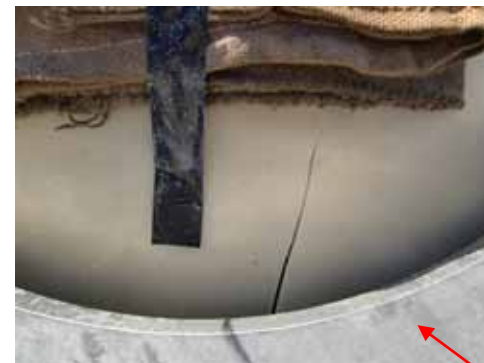
ケース 落下後

上部リング

形状不連続部に  
破損発生。
