トーラス室現場調査について

平成24年3月28日
東京電力株式会社

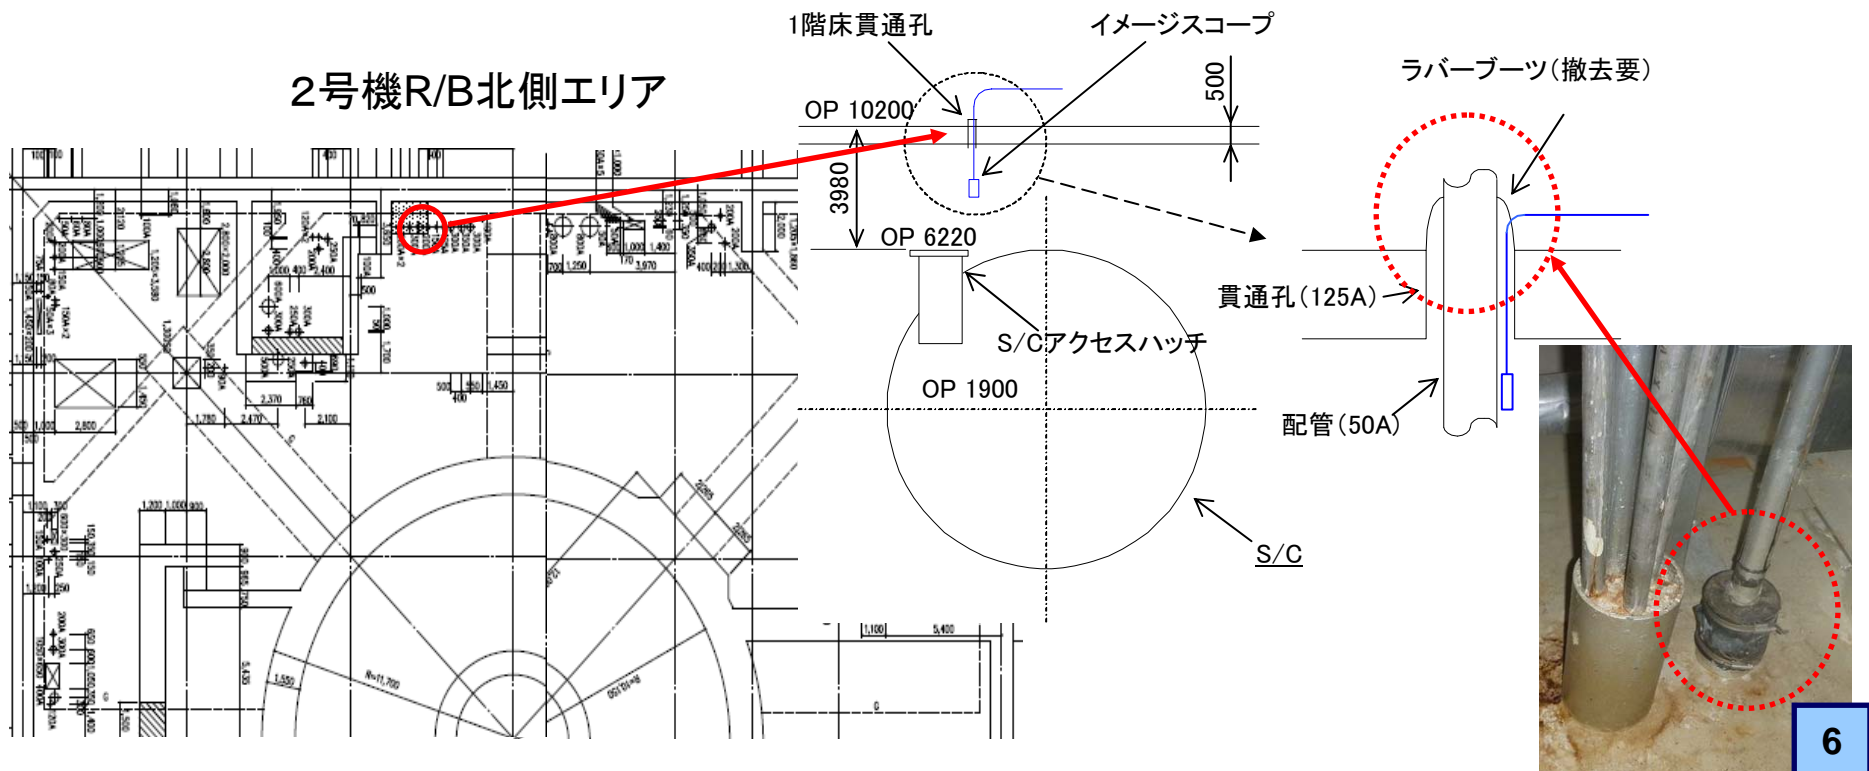
- ラバーブーツを撤去後に縦貫通口からイメージスコープ、温度計等をトーラス室に挿入し、トーラス室の線量・温度・水素濃度・照明状況等を確認(リスク:縦貫通部に詰め物があった場合、実施出来ない可能性有り。)
