# **Investigation of the cause of hydrogen explosion at the Unit 4 Reactor Building**

24th July 2012

Tokyo Electric Power Company, Inc.

## **Survey result of damages to air-conditioning ducts etc. in the Reactor Building, Unit 4, Fukushima Daiichi Nuclear Power Station**

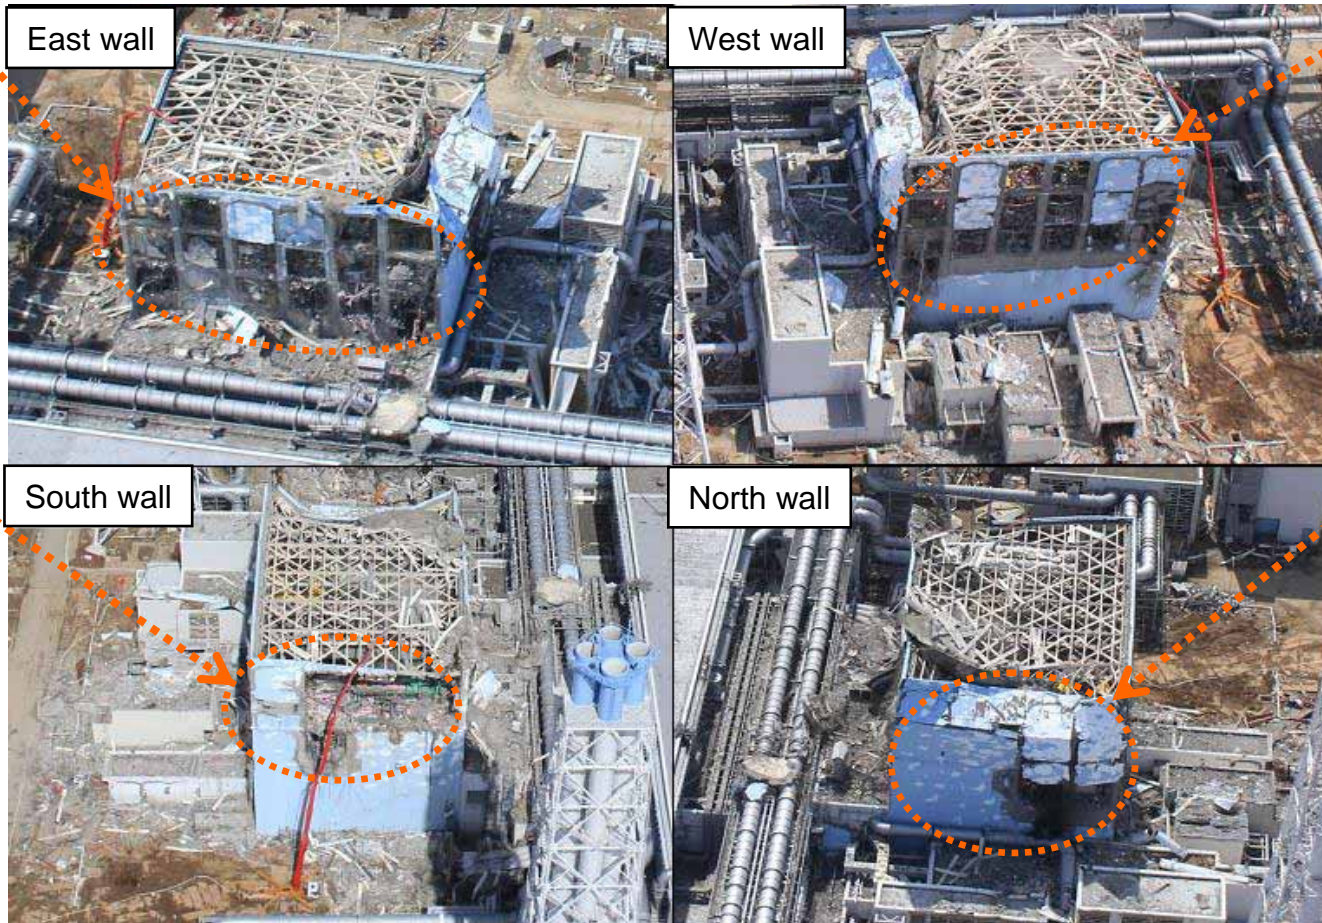
All walls of 5<sup>th</sup> floor were damaged, and walls of 4<sup>th</sup> and 3<sup>rd</sup> floor were partially damaged.  
While walls of reinforced concrete were damaged broadly, some of the roof truss and pillars maintained their form and remain.

Almost all walls of 5<sup>th</sup> floor were damaged.  
All walls of 4<sup>th</sup> floor were damaged.

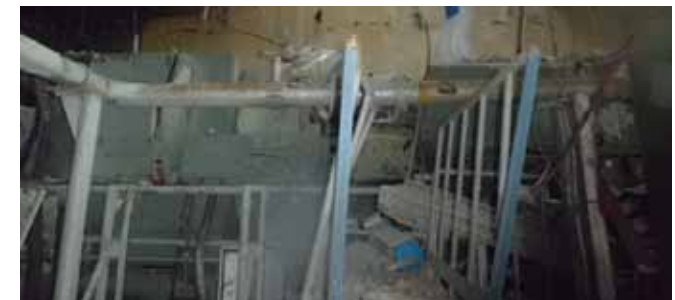
PLR MG set (on 8<sup>th</sup> Nov. 2011)

No high temperature area in R/B except for the inside of D/W.

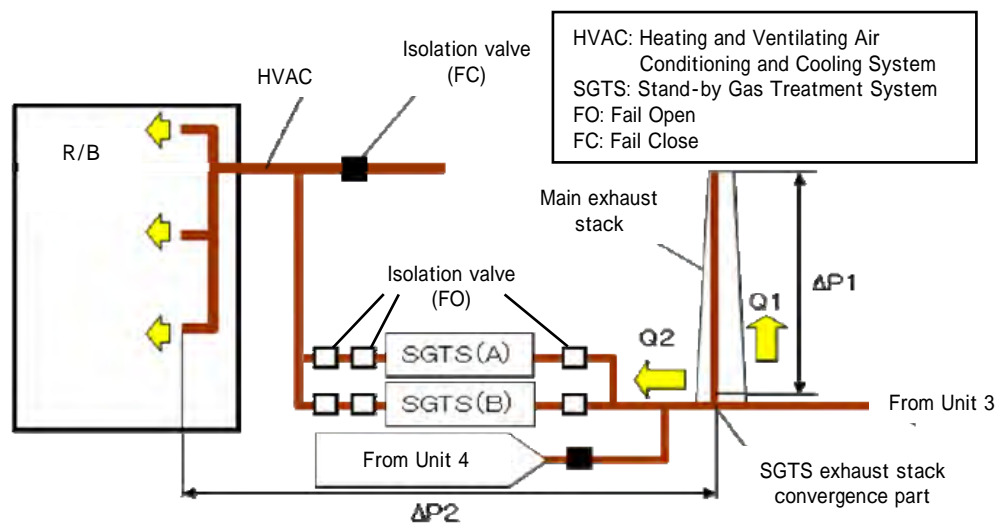
Figure. Evaluation model

The quantity which flows into Unit 4 R/B is estimated as about 40 percent of the quantity emitted from the main exhaust stack.

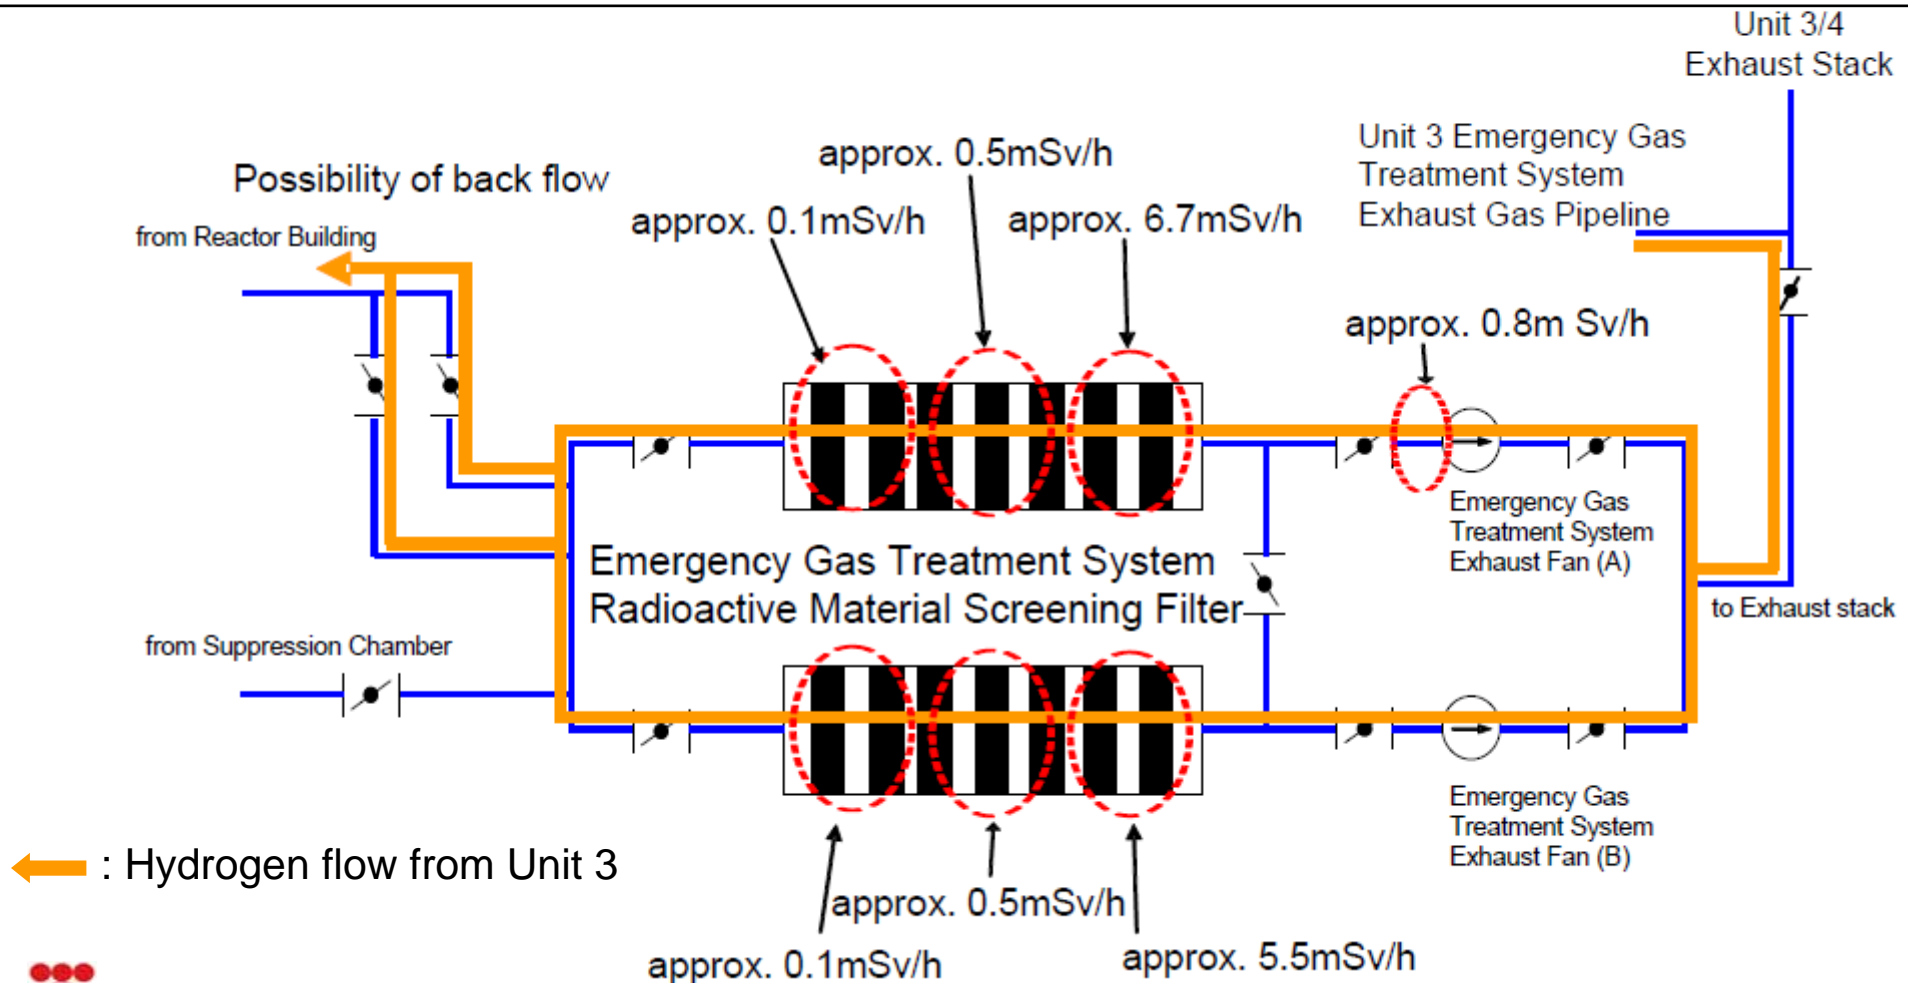
- After measuring the radiation dose of the Unit 4 SGTS filters, it was found that the radiation dose level of the downstream filter was higher than those of the upstream filters.
- This fact is well corresponding to the presumed mechanism of the explosion.

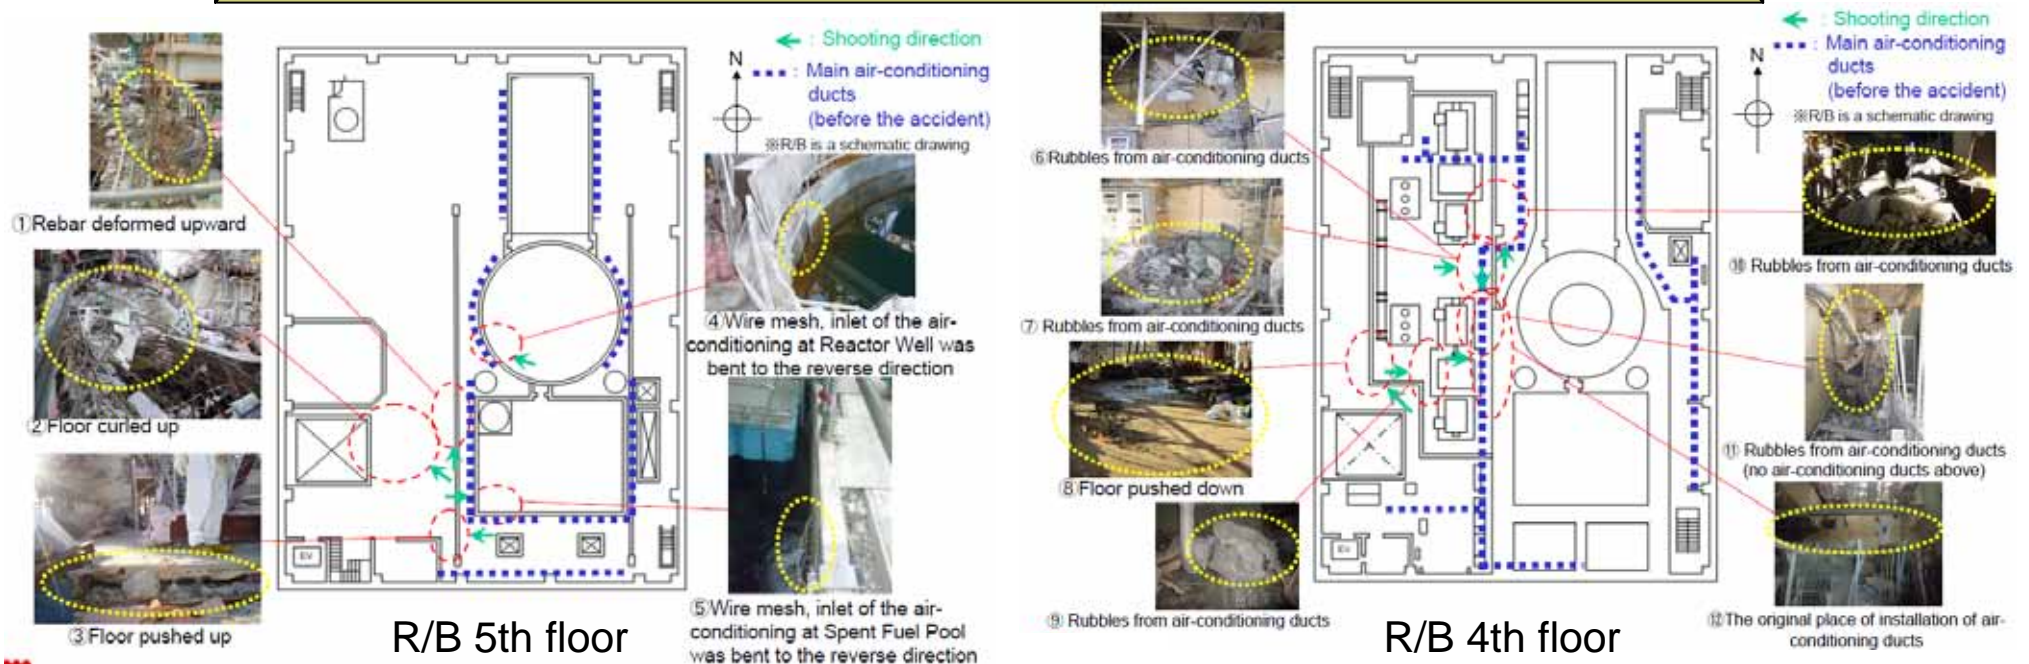
The floor surface of the 5th floor was pushed up. ( , )

The floor surface of the 4th floor was pushed down. ( )

Wire meshes of ventilation inlet were bent to the reverse direction. ( , )

On the 4th floor, exhaust ducts are missing and there exist many rubbles which seems to be the wrecks of the ducts. ( , , ~ )

**It is presumed that the main pressure was generated near the exhaust duct of the 4th floor of R/B.**

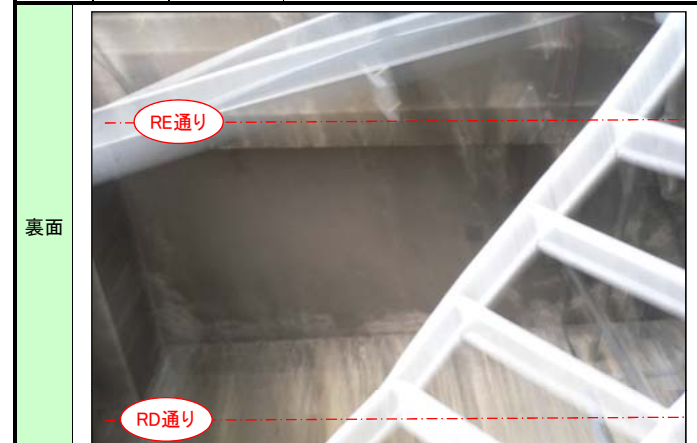
写真	撮影No	位置	R1~R2-RD~RE間
6	013	コメント	端部被りコンクリート剥落

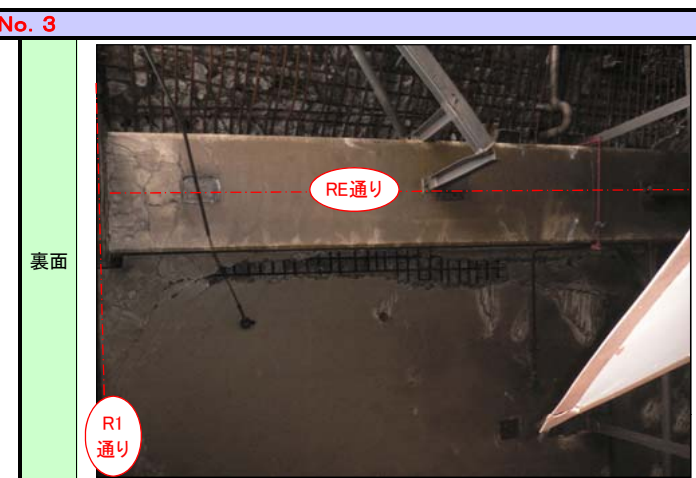
写真	撮影No	位置	R1~R2-RD~RE間
7	018	コメント	端部被りコンクリート剥落

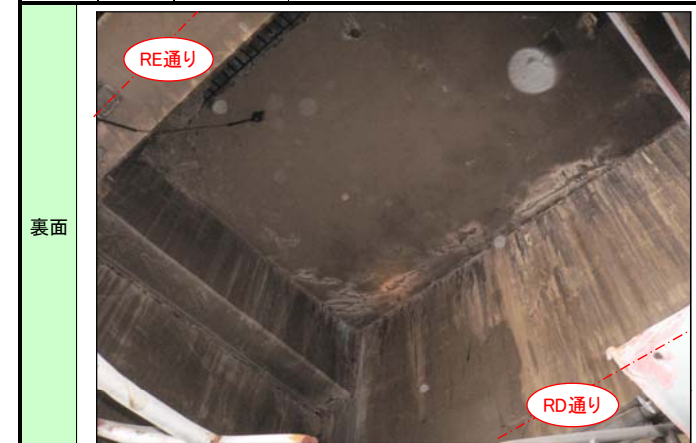
写真	撮影No	位置	R1~R2-RD~RE間
8	019	コメント	端部被りコンクリート剥落

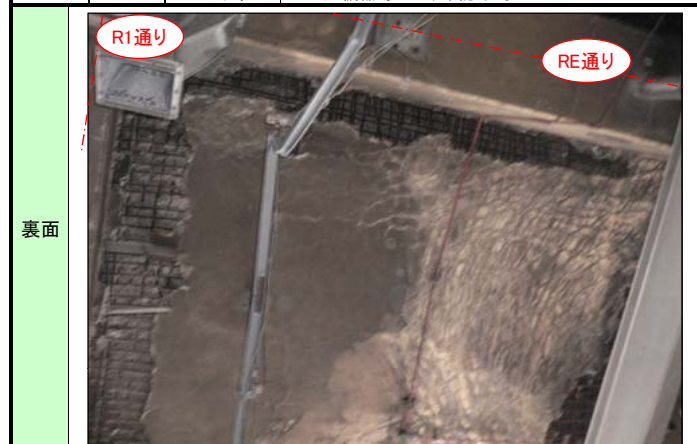
写真	撮影No	位置	R1~R2-RE~RF間
10	015	コメント	端部被りコンクリート剥落

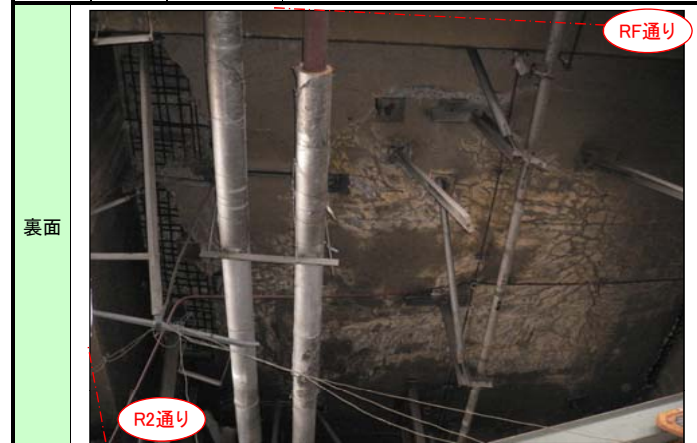
写真	撮影No	位置	R2~R3-RE~RF間
20	023	コメント	端部被りコンクリート剥落

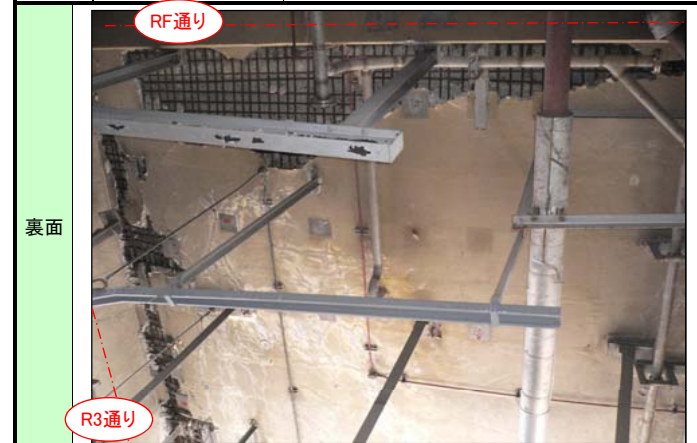
写真	撮影No	位置	R2~R3-RF~RG間
22	024	コメント	端部被りコンクリート剥落

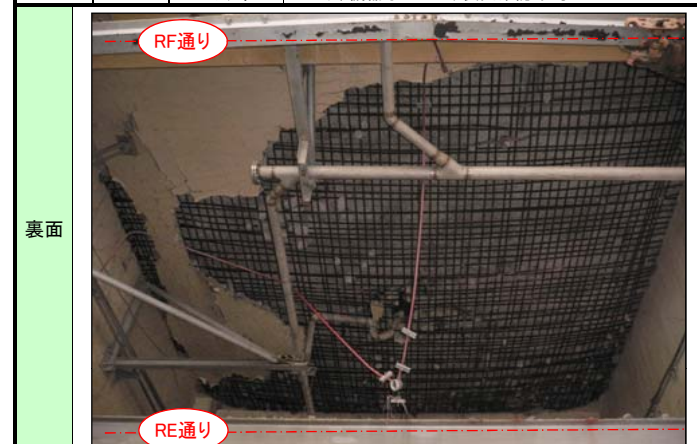
写真	撮影No	位置	R3~R4-RE~RF間
30	027	コメント	全体的に被りコンクリート剥落

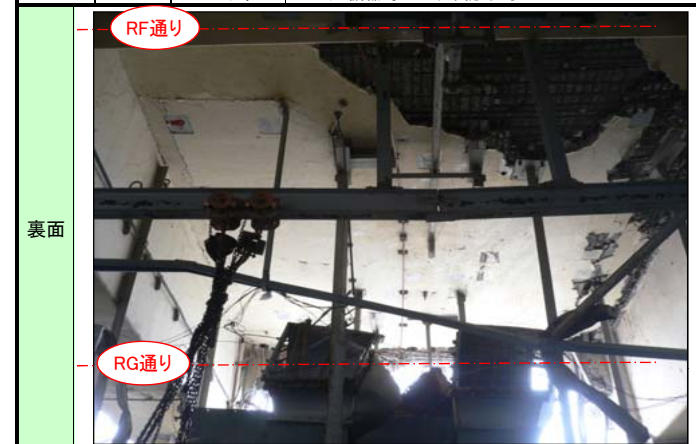
写真	撮影No	位置	R3~R4-RF~RG間
32	026	コメント	1/4程度の範囲で被りコンクリート剥落

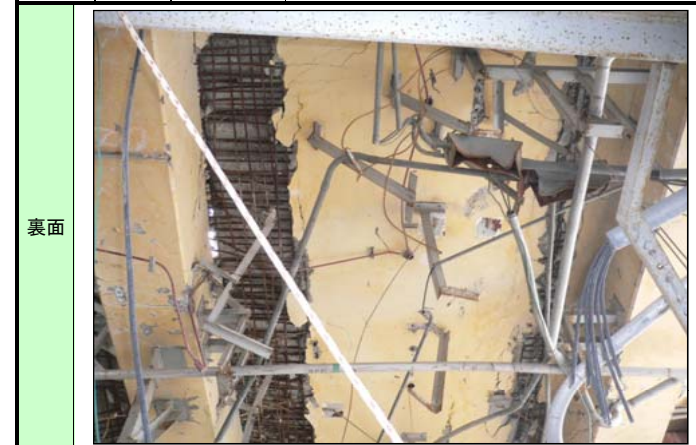
写真	撮影No	位置	R6~R7-RE~RF間
56	029	コメント	端部被りコンクリート剥落

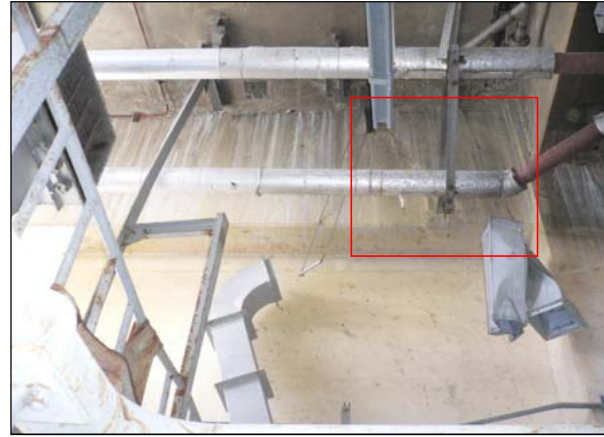
**床区画No.4-9間 梁**

写真	撮影No	位置	R2-RE~RF間
62	022	コメント	梁ひび割れ

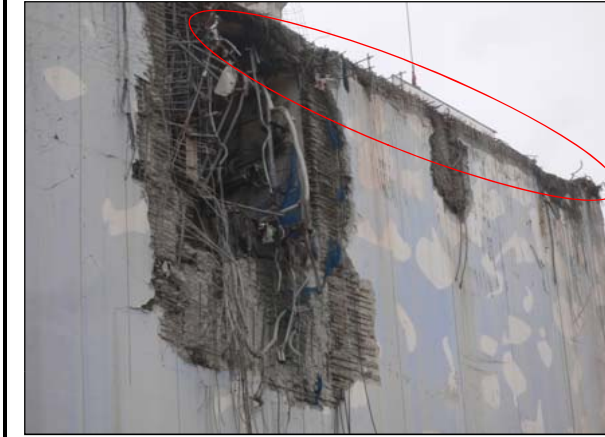
写真	撮影No	位置	R7-RE~RF間
65	-	コメント	梁下端コンクリート剥落

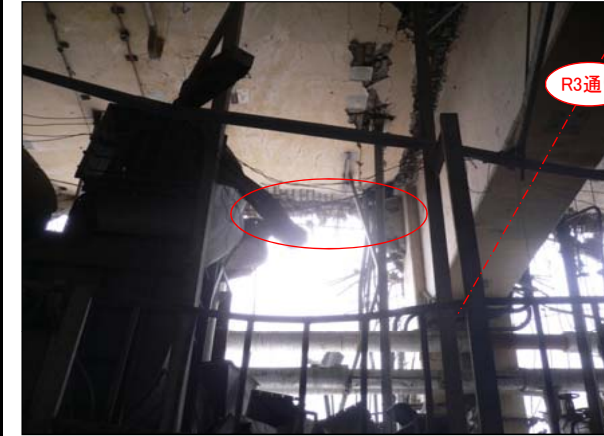
写真	撮影No	位置	RG-R4~R5間
68	025	コメント	梁下コンクリート剥落、梁端部(ハンチ部)破損

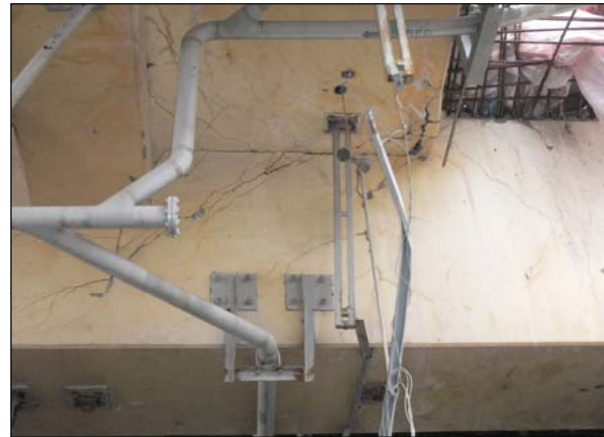
写真	撮影No	位置	R4-RE~RF間
70	044	コメント	梁端部ひび割れ (最大幅4mm)

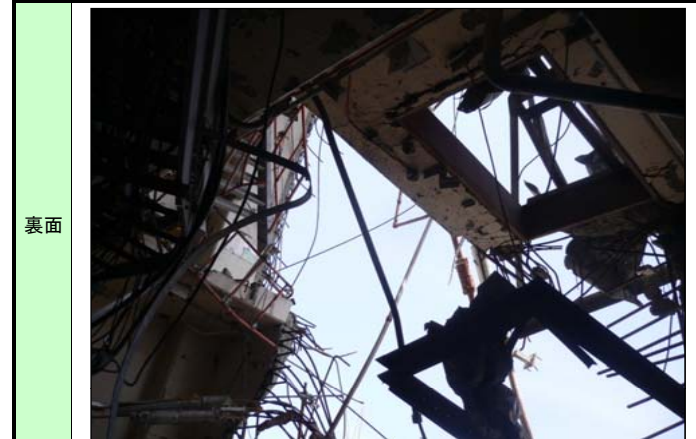
写真	撮影No	位置	コメント
2	69	R1~R2-RBa~RC間	既設階段開口部周囲損傷

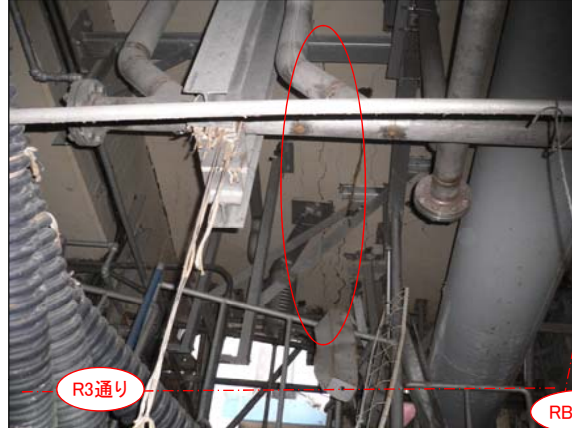
写真	撮影No	位置	コメント
22	064	R3~R4-RBa~RC間	中央部ひび割れ有り

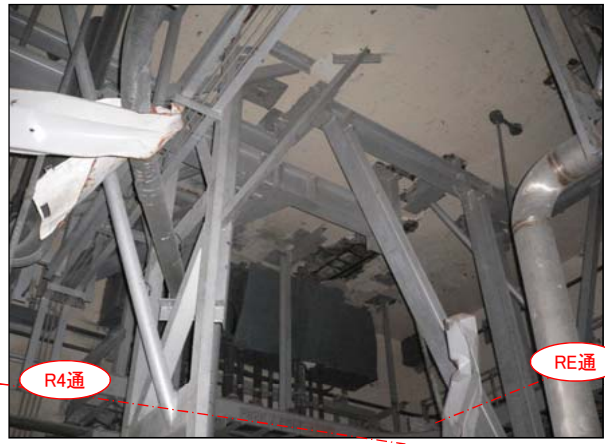
写真	撮影No	位置	R4~R5-RE~RF間
34	049	コメント	端部コンクリート剥落

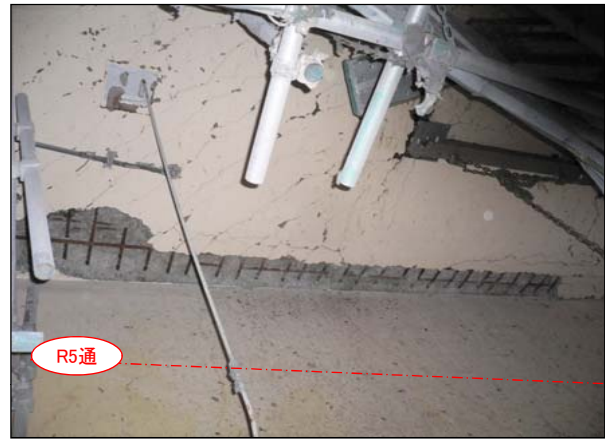
写真	撮影No	位置	R4~R5-RF~RG間
36	050	コメント	端部コンクリート剥落 (全体的にひび割れ有り)

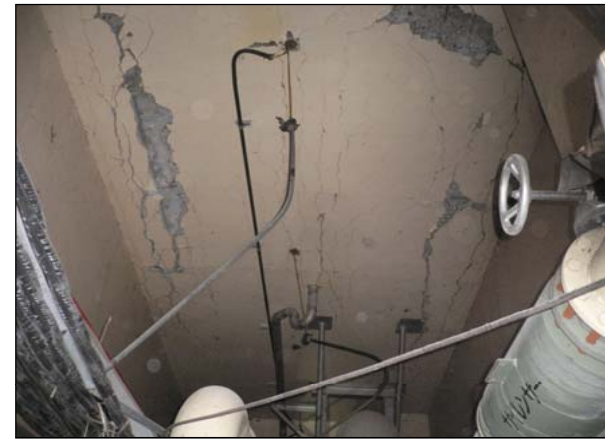
写真	撮影No	位置	R5~R6-RBa~RC間
38	061	コメント	端部コンクリート剥落

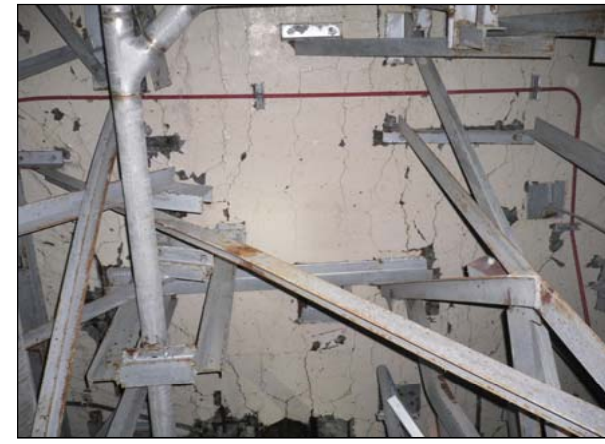
写真	撮影No	位置	R5~R6-RE~RF間
40	048	コメント	端部コンクリート剥落 (全体的にひび割れ)

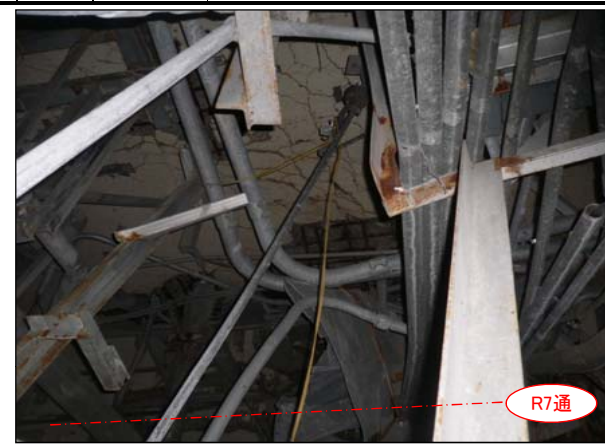
写真	撮影No	位置	R6~R7-RE~RF間
46	047	コメント	端部コンクリート剥落

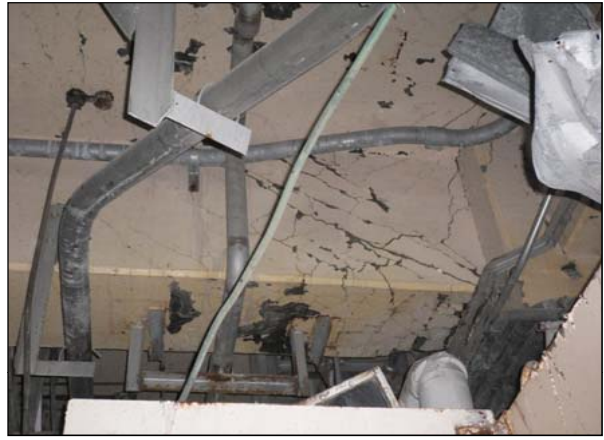
床区画No.20-23間 梁

写真	撮影No	位置	位置
64	052	コメント	R6-RE~RF間 梁端部ひび割れ

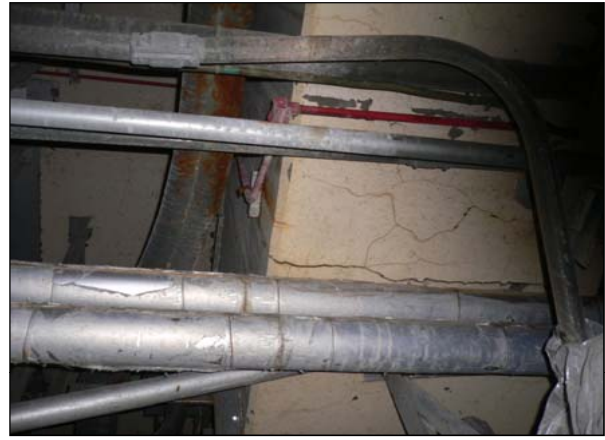
床区画No.15~18間 梁

写真	撮影No	位置	位置
65	051	コメント	R4-RF~RG間 梁中央部ひび割れ

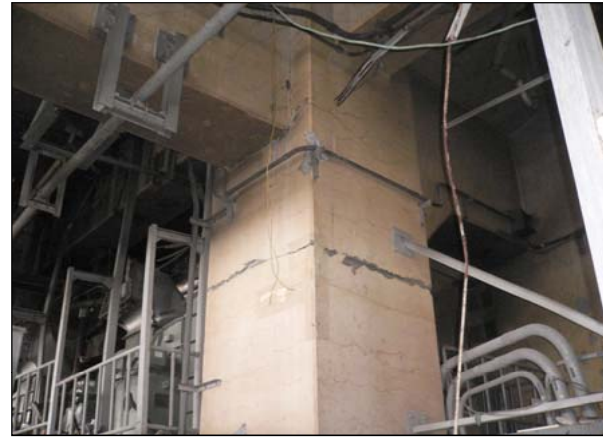
R3-RE通り 柱

写真	撮影No	位置	位置
66	224	コメント	R3-RE柱 ひび割れ (幅0.3mm)

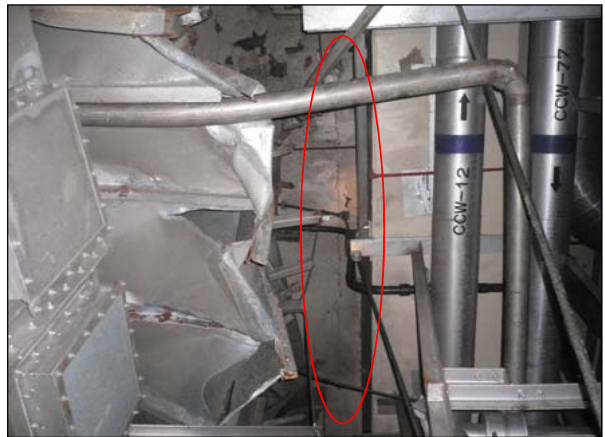
写真	撮影No	位置	コメント
	16	102	R2~R3-RBa~RC間	中央部ひび割れ

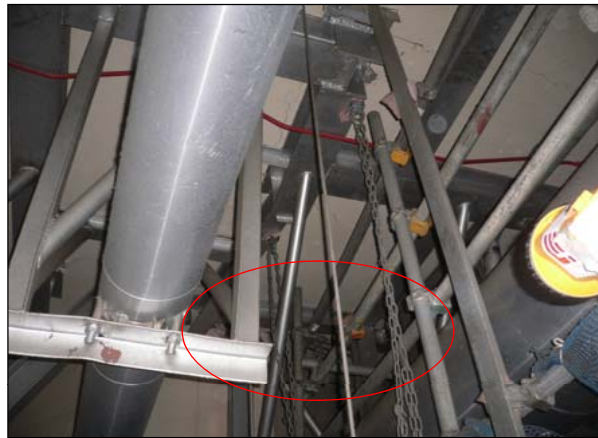
写真	撮影No	位置	コメント
20	-	R2~R3-RD~RE間	端部コンクリート剥落

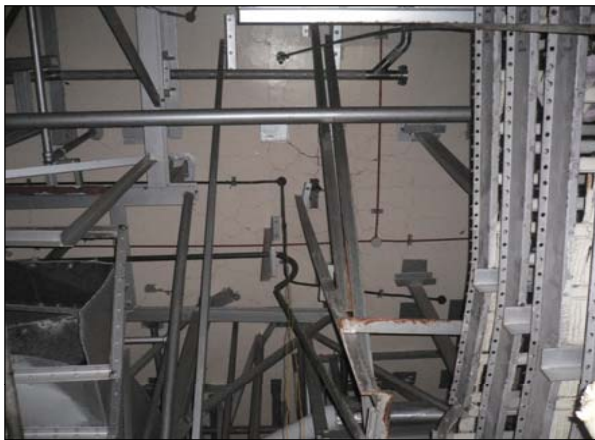
写真 52	撮影No 095 位置 R5~R6-RE~RF間 コメント ひび割れ有り

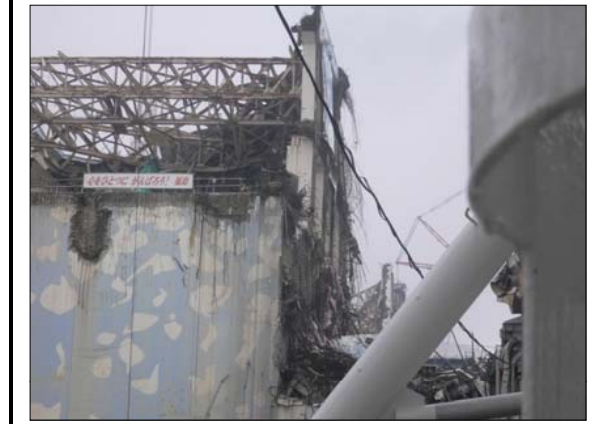
区画No.1~9

写真	撮影No	位置	東側、南側外壁
63	238	コメント	東側外壁一部崩落、南側外壁一部被りコンクリート剥落

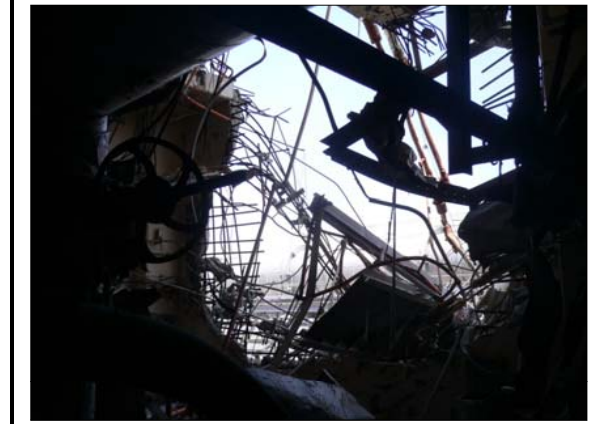
区画No.1

写真	撮影No	位置	RBa-R1~R2間
64	077	コメント	崩落

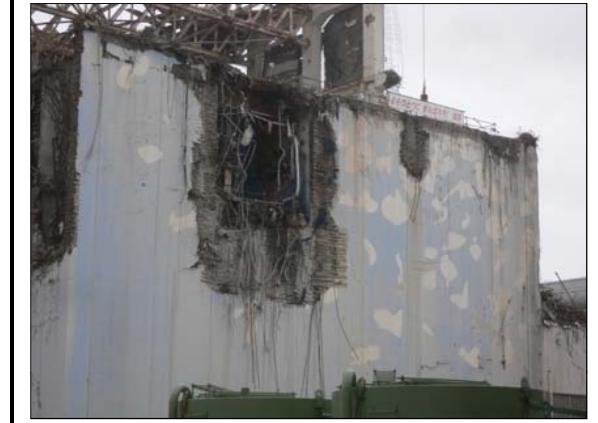
区画No.8、9、10

写真	撮影No	位置	R7-RC~RF間
68	-	コメント	外部被りコンクリート剥落

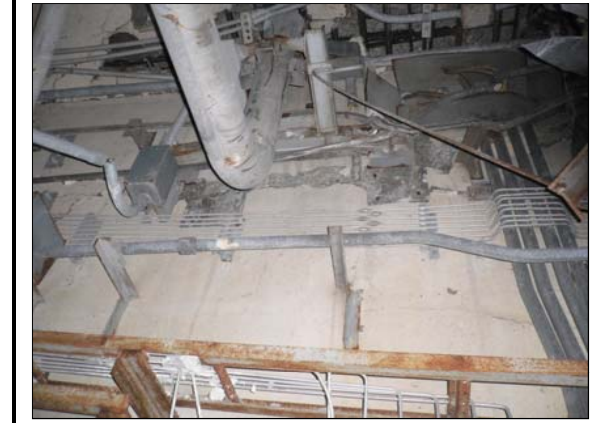
区画No.10

写真	撮影No	位置	R7-RE~RF間
69	089	コメント	全体的に変形

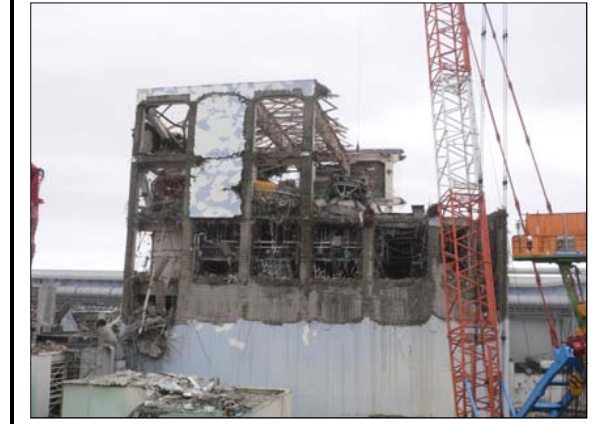
区画No.13~17

写真	撮影No	位置	RG-R2~R6間
72	-	コメント	被りコンクリート剥落

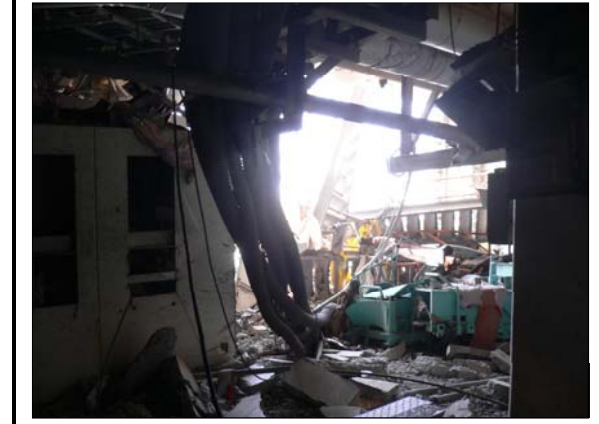
区画No.17

写真	撮影No	位置	RG-R1~R2間
73	087	コメント	崩落

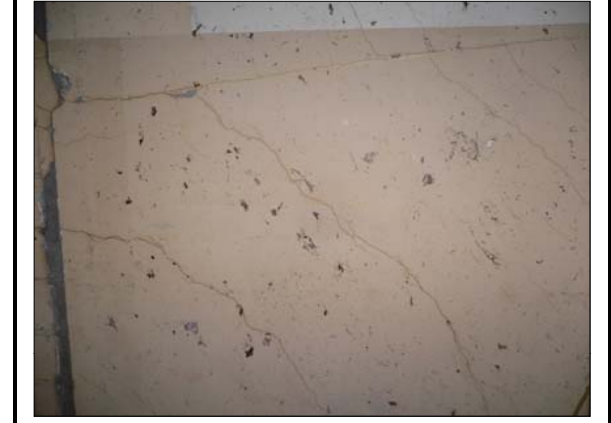
区画No.27

写真	撮影No	位置	R3-RE~RF間
78	082	コメント	異常なし (0.2mm程度のひび割れ)
