福島第一原子力発電所 この一年の振り返り

平成24年3月

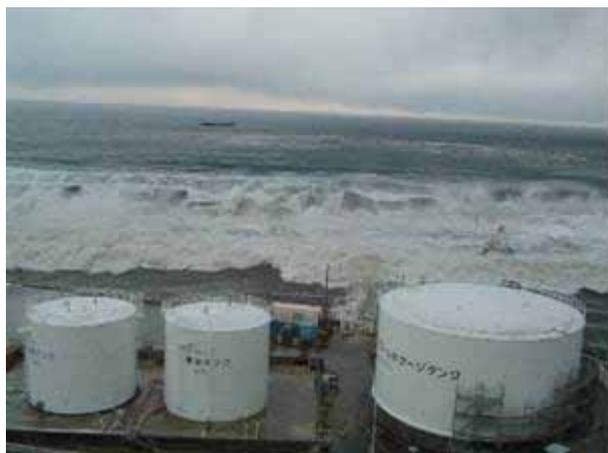
写真2. 福島第一原子力発電所 津波来襲状況
5号機の近傍（南側）から東側を撮影
（平成23年3月11日撮影）

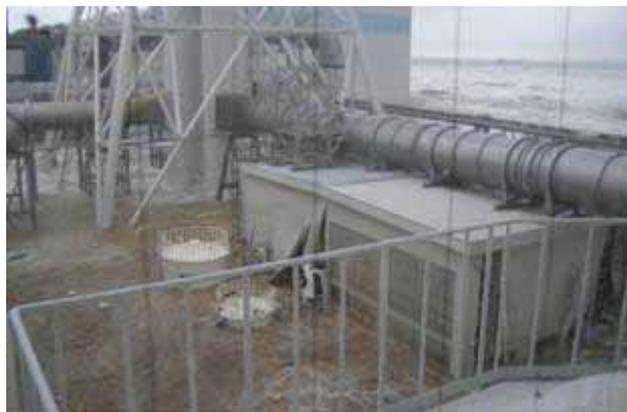
写真3. 福島第一原子力発電所 津波来襲状況
集中廃棄物処理建屋4階から北側を撮影
（平成23年3月11日撮影）

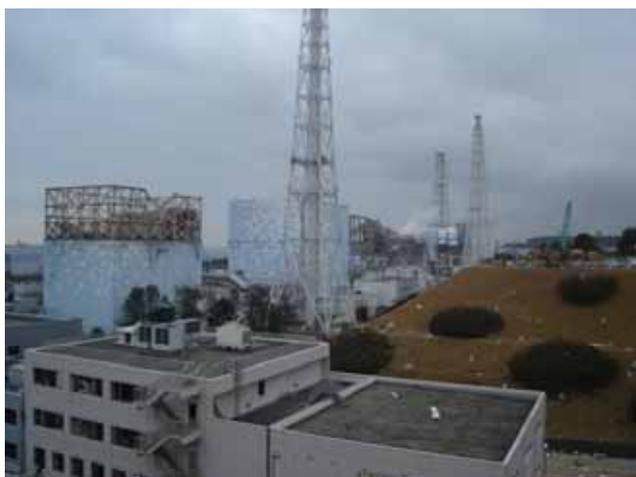
写真4. 福島第一原子力発電所1～4号機
—写真手前が旧事務本館。水色の建物は左から
1号機、2号機、3号機、4号機の原子炉建屋
（平成23年3月15日撮影）

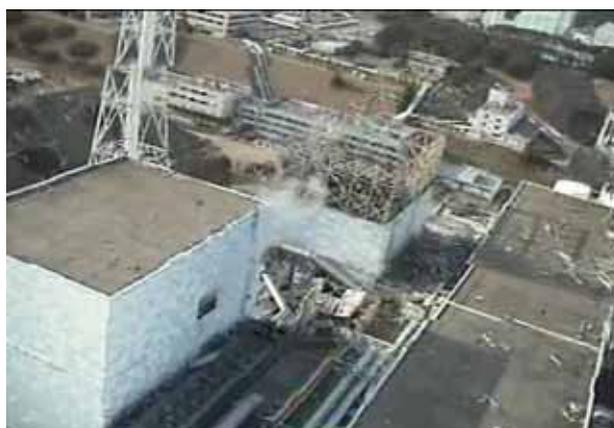
写真5. 福島第一原子力発電所1号機、2号機
—写真手前から2号機、1号機。左側が原子炉建屋、
右側がタービン建屋。
（平成23年3月11日撮影）

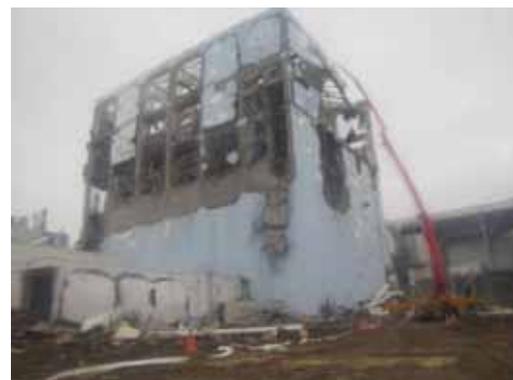
写真8. 4号機コンクリートポンプ車からの注水
(平成23年3月22日撮影)

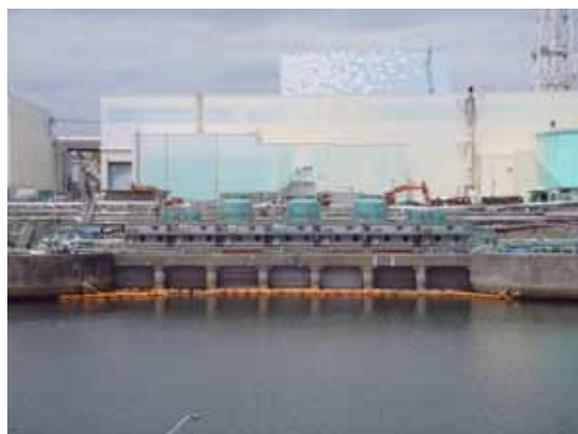
平成 23 年 4 月 2 日に 2 号機取水口付近から約 520m³、同年 5 月 11 日に 3 号機取水口付近から約 250m³の高濃度汚染水が漏出しているのが発見されました。タービン建屋と取水口をつなぐトレンチが地震または津波によって損傷し、タービン建屋地下に溜まった高濃度汚染水が、このトレンチを通じて港湾内に流出したものです。2号機は同年 4 月 6 日、3号機は当日のうちに止水しました。

写真16. 2号機取水口仕切り板
(平成23年6月30日撮影)

その後、こうした漏出が再び起きないように、同年6月中には流出の可能性のある箇所全てを閉塞しました。さらに、同年4月には1～4号機全域にわたって取水口前面をシルトフェンスで囲い、同年6月にはコンクリート製の仕切り板によって1～4号機の取水口を塞ぎました。

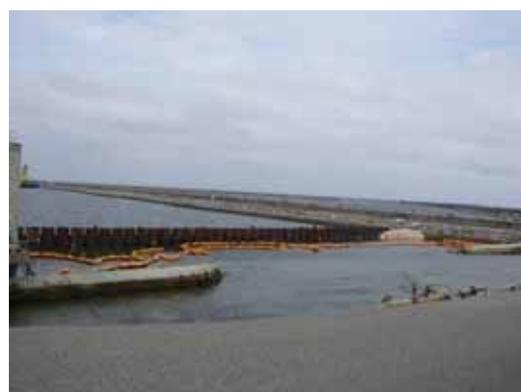
写真17. 福島第一原子力発電所1～4号機取水路開渠南側透過防止工復旧工事
(平成23年9月28日撮影)

放射性物質が可能な限り海洋へ拡散しない対策として、平成23年7月から同年9月にかけて、津波による破損のあった1～4号機取水路開渠^{かいきよ}³⁷⁾南側透過防止工へ鋼管矢板の設置を行いました。

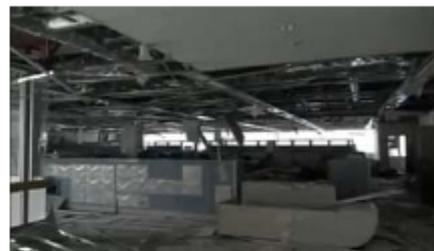
写真23. 事務本館の状況（平成23年5月6日撮影）
