福島第一原子力発電所 5・6号機の現状について

メガフロートNo.5VOID(北側)水位上昇に係る 点検状況と対応について

2017年3月30日

東京電力ホールディングス株式会社

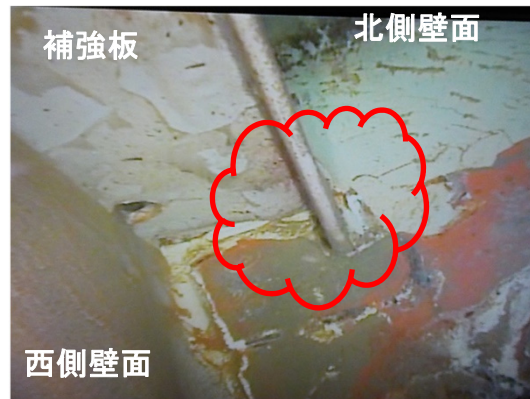
- 北側壁面と床面の接合部近傍に約1 cmの開口及び下部補強板に変形【Ⅰ部】
- 床面より高さ約80 cmの位置に取り付けられた補強板と北側壁面の接合部近傍に約4 cmの割れ【Ⅱ部】
- 北側壁面と床面の接合部近傍に突起物と約5 cmの割れ【Ⅲ部】

【Ⅱ部】（矢視A）約4 cmの割れ

- VOID内面及び外面からの肉盛り溶接後，パテによる補修【Ⅰ部】
 - VOID内面からの肉盛り溶接後，パテによる補修【Ⅱ部】
 - VOID内面の突起物切断及び内面肉盛り溶接後，外面あて板溶接，パテによる補修【Ⅲ部】
 - 2017年3月22日～28日まで補修後の流入確認のため，No.5VOID水位を低下させ，水位上昇（海水の流入）がないことを確認
- ※：潜水土被ばく線量：0.00mSv

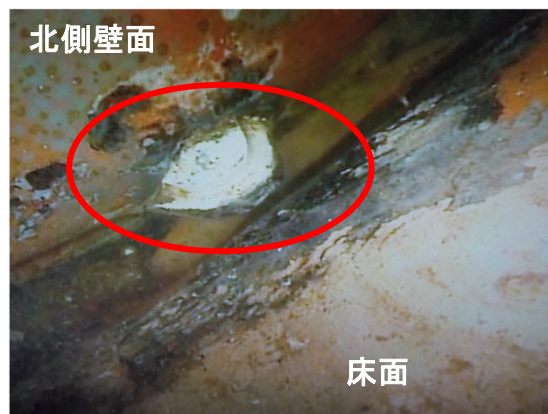
【Ⅲ部】（矢視D）突起物と約5 cmの割れ

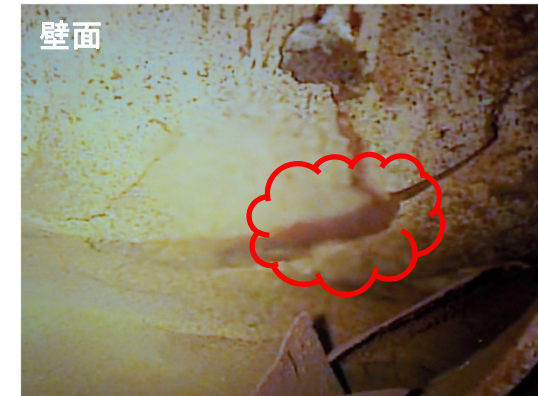
【Ⅰ部】（矢視B）約1 cmの開口

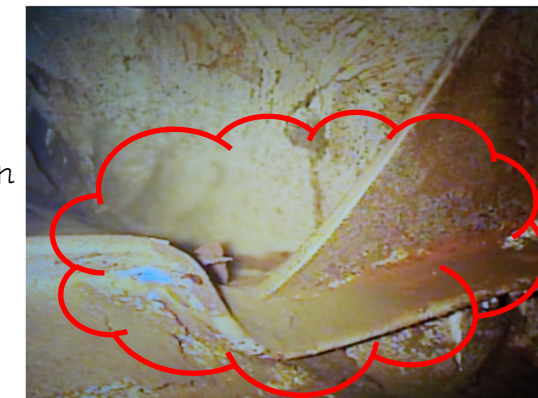
【Ⅰ部】（矢視C）変形した下部補強板

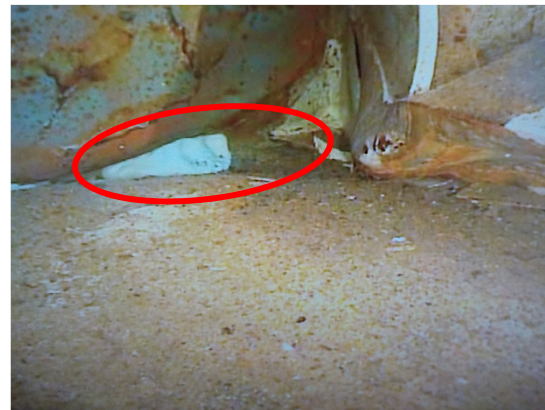
【Ⅰ部】内面・外面肉盛り溶接＋パテ補修

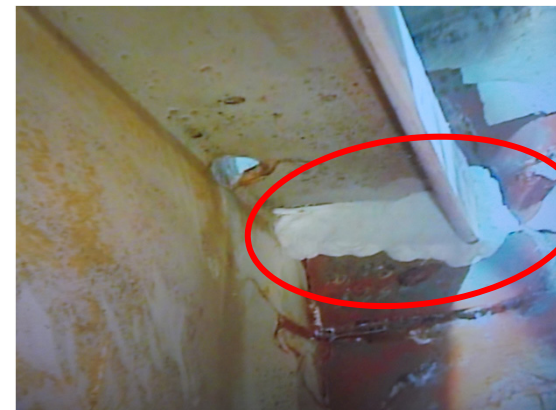
【Ⅱ部】内面肉盛り溶接＋パテ補修

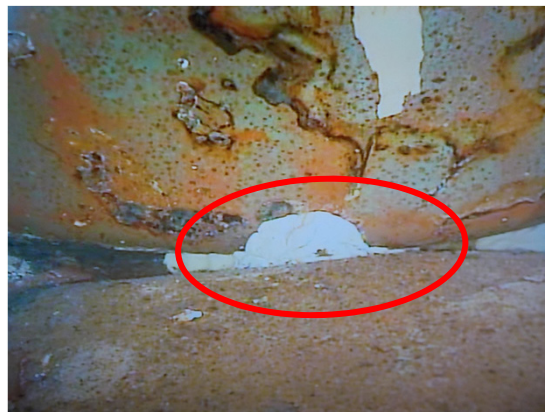
【Ⅲ部】突起物切断，内面肉盛り溶接，
外部あて板溶接＋パテ補修

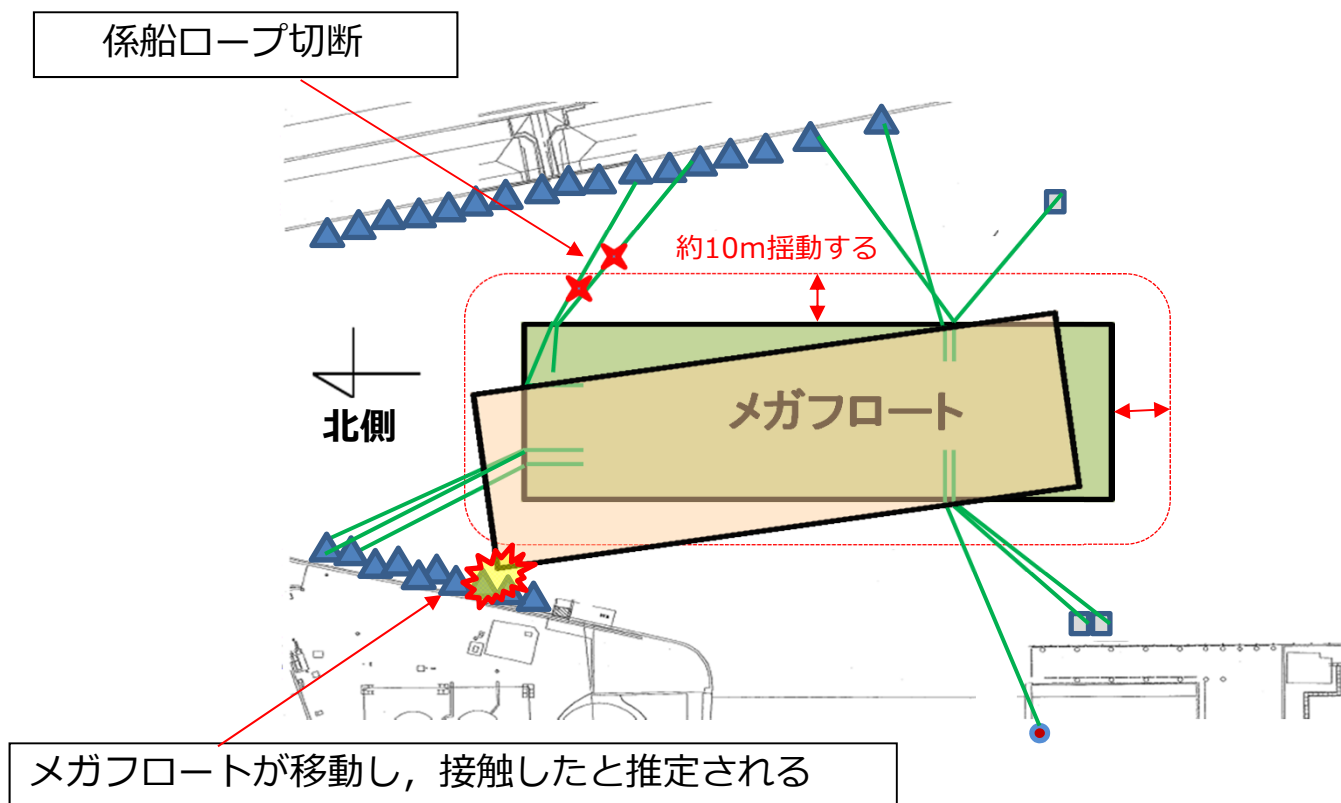
- メガフロートは潮の満ち引きにより上下するため、係船ロープのテンションに余裕を持たせている。そのため、東西南北方向に約10m揺動する。
- 変形及び割れが発生した原因については、係船ロープが切れた際にメガフロートが10m以上揺動し護岸の構造物（消波ブロック）に接触したことによるものと推定される。
