福島第一原子力発電所 1～4号機所内電源系の停止事故について【概要】

平成25年3月28日
東京電力株式会社

福島第一原子力発電所 1～4号機 所内電源系の停電事故について

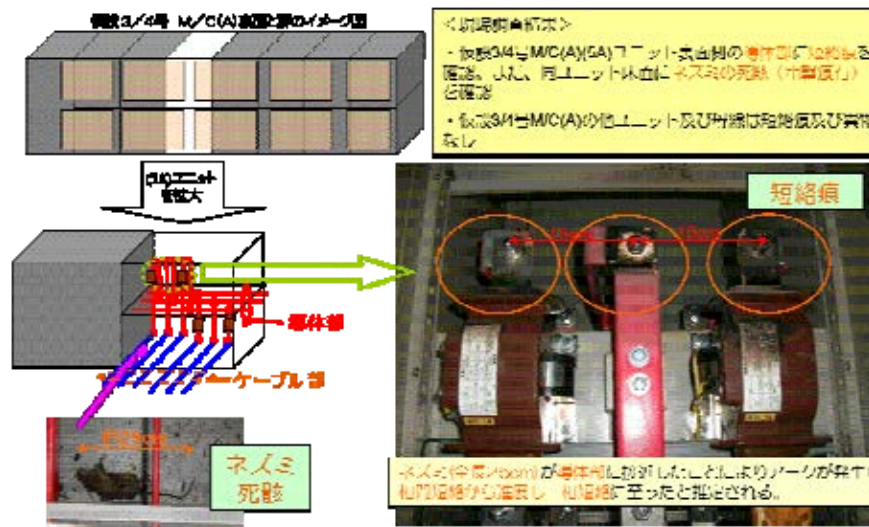
短絡痕があった端子部近傍のアーク痕

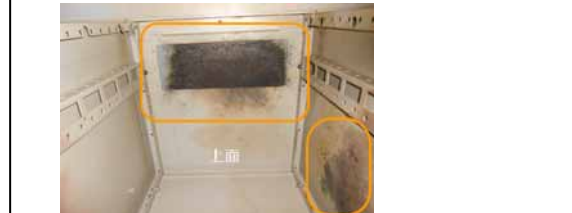
5 Aユニット上面のアーク痕状況

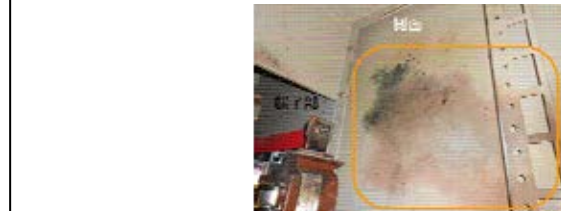
5 Aユニット側面のアーク痕状況

停電後の電源盤内の点検状況
・短絡した5 Aユニット以外のユニットに、異常は確認されなかった。

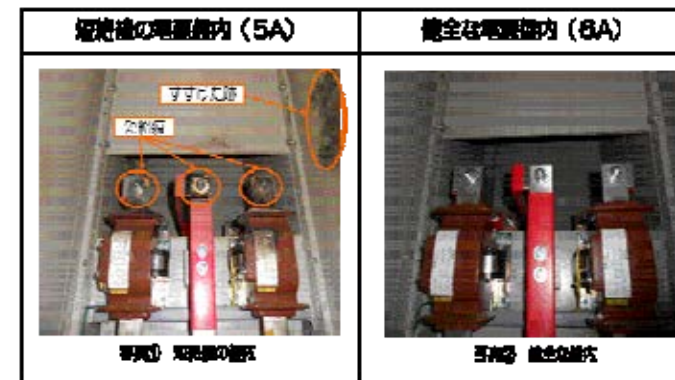
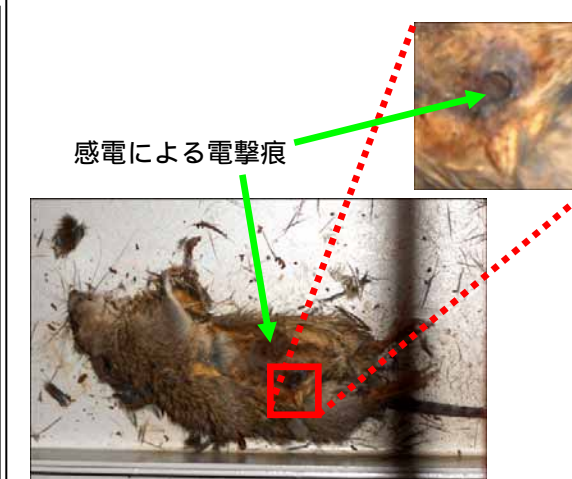
仮設3/4号M/C(A)内部のネズミの死骸

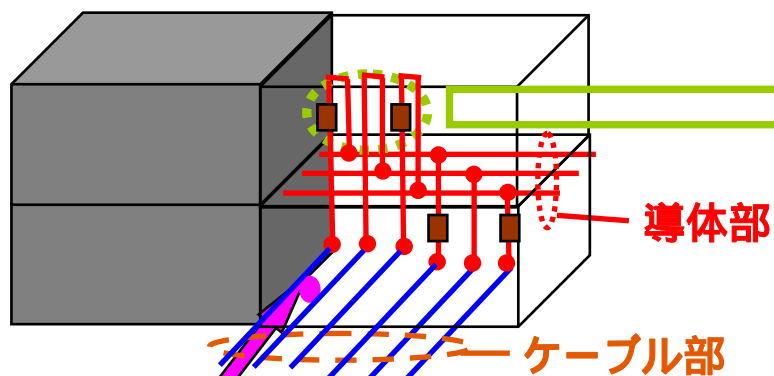
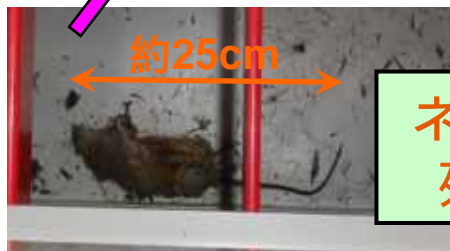
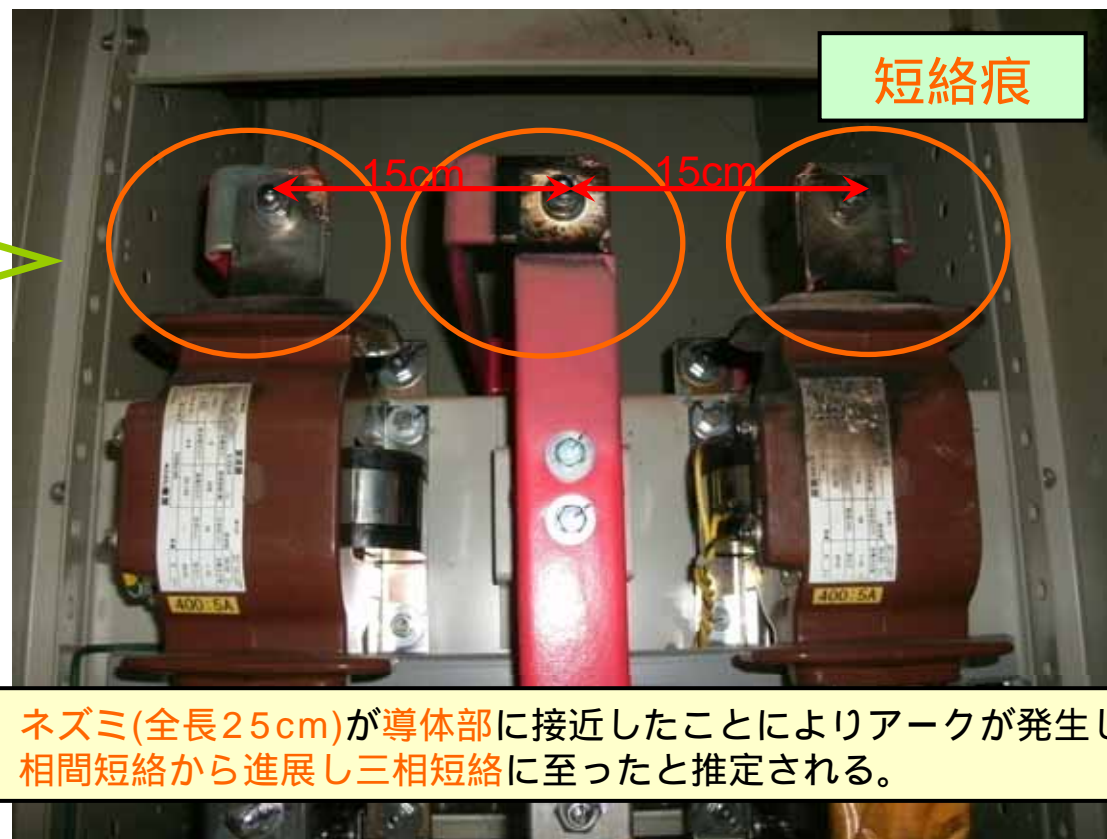
(5A)ユニット
を拡大

- ・ 仮設3/4号M/C(A)(5A)ユニット裏面側の導体部に短絡痕を確認。また、同ユニット床面にネズミの死骸（電撃痕有）を確認
- ・ 仮設3/4号M/C(A)の他ユニット及び母線は短絡痕及び異物なし

ネズミ(全長25cm)が導体部に接近したことによりアークが発生し、相間短絡から進展し三相短絡に至ったと推定される。

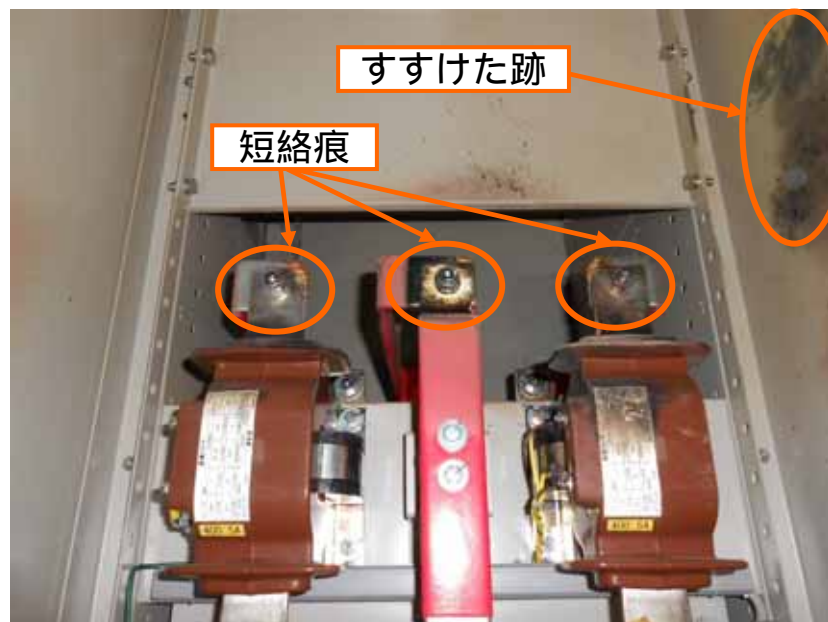
短絡後の電源盤内 (5 A)

- ・短絡した5 Aユニット以外のユニットに、異常は確認されなかった。

写真 短絡後の盤内

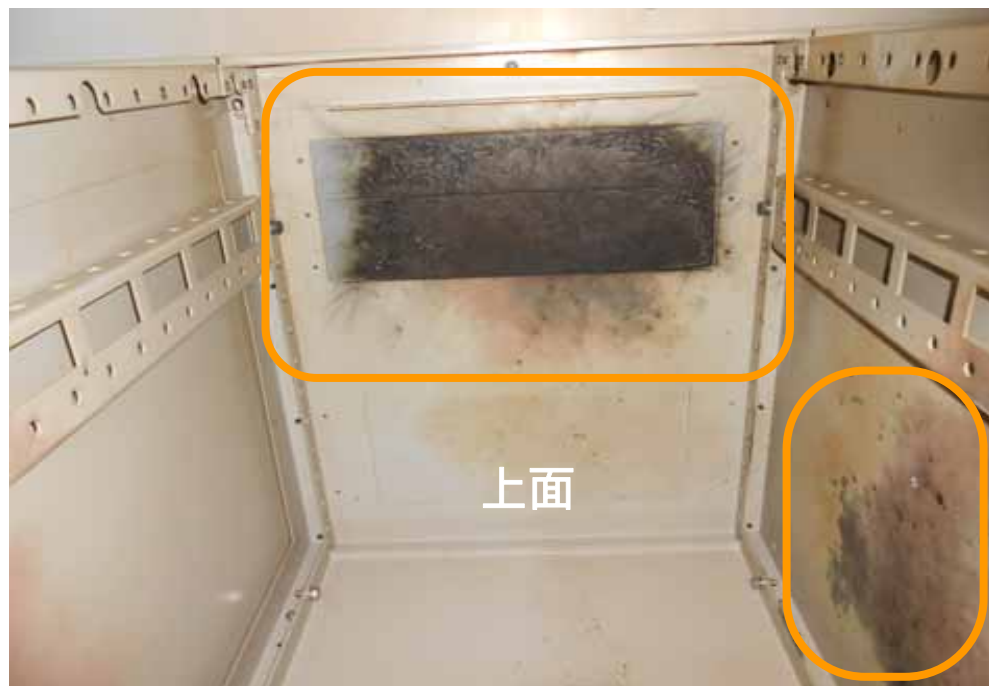
5 Aユニットの短絡痕があった端子部近傍にアーケ痕を確認。

5 Aユニット上面のアーケ痕状況

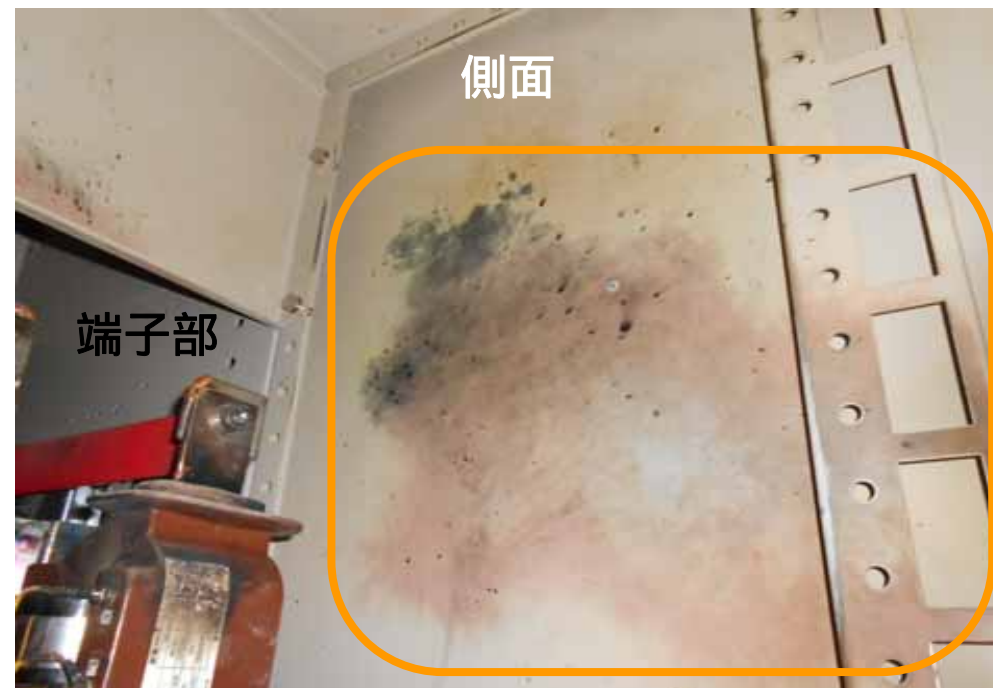
5 Aユニット側面のアーケ痕状況

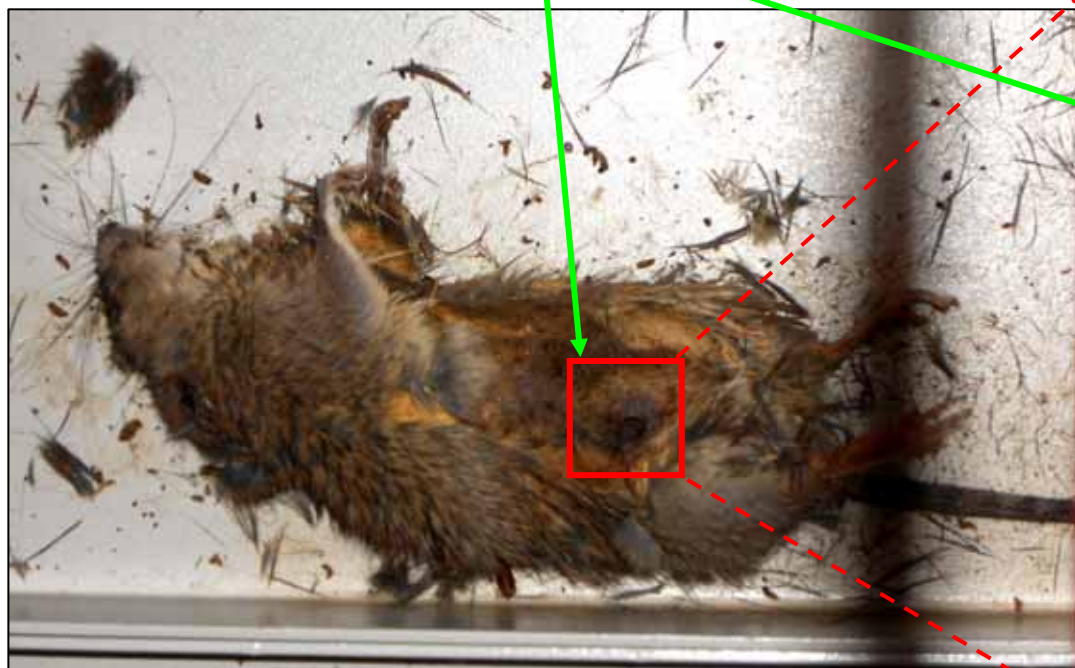
- ・ 仮設3/4号M/C(A) 5A・5Bユニット内の床面にネズミ（写真 ）の死骸があり、その死骸には感電による電撃痕（写真 ）を確認した。

写真 5A・5Bユニット内のネズミ

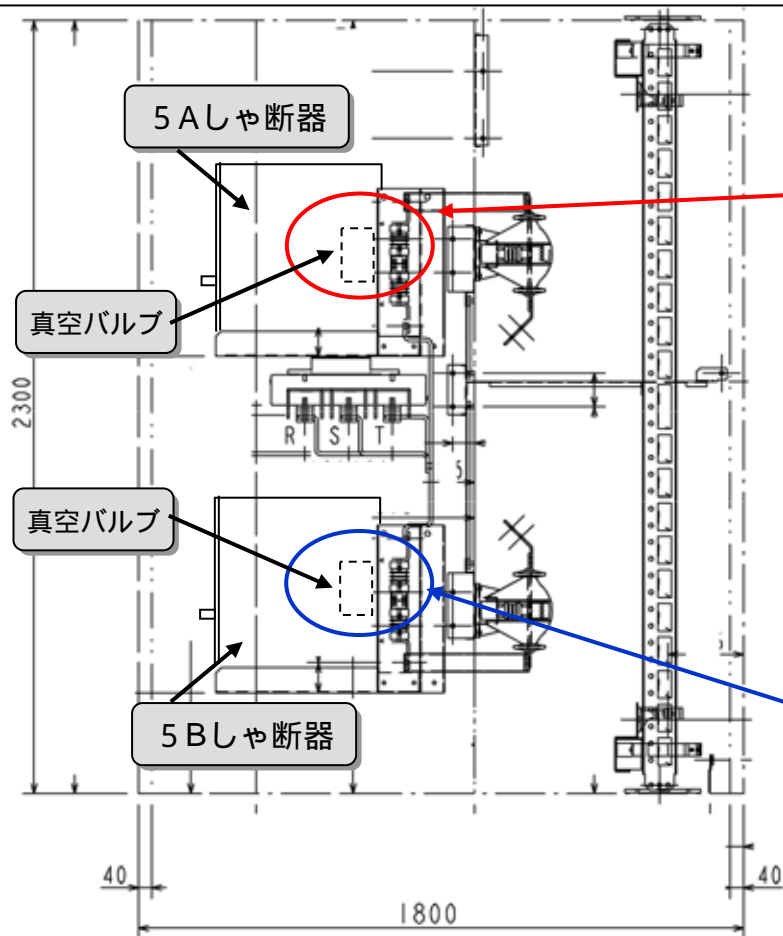
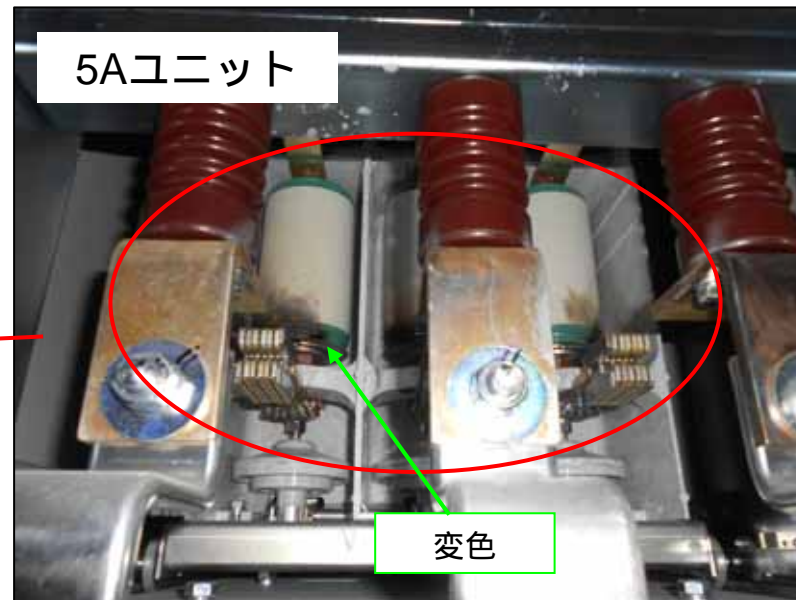
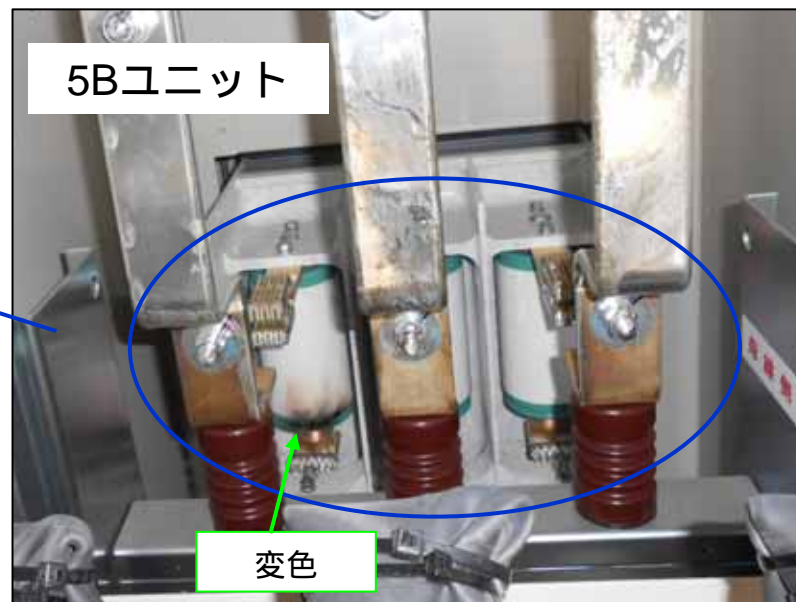
仮設3 / 4号M / C (A) 5 A ・ 5 Bユニットのしゃ断器の変色

しゃ断器外観点検・絶縁抵抗測定により5A・5Bしゃ断器内真空バルブ下部に事故電流によると見られる変色を確認

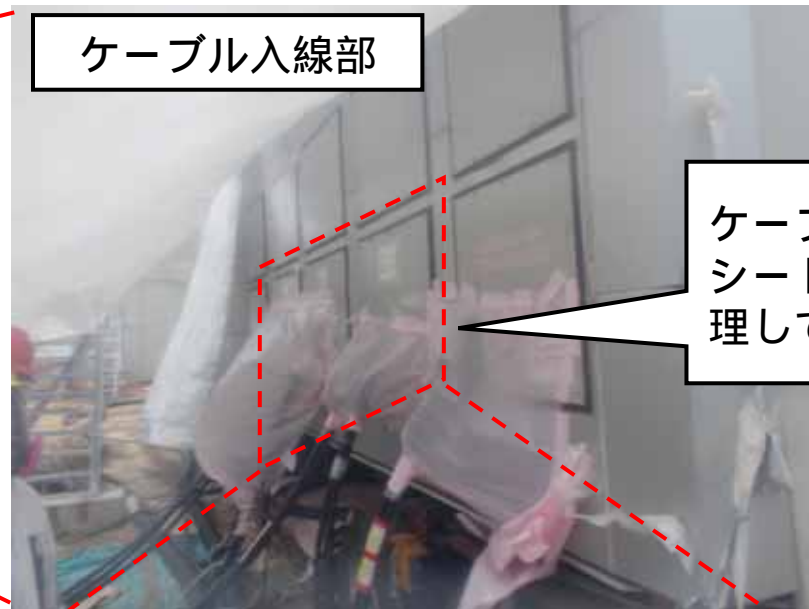
ケーブル入線部

ケーブル貫通部はシートにて閉止処理している

現行行っている小動物対策に加えて、停電による影響が大きい高圧電源盤についてはケーブル貫通箇所
の開口部などに閉止等の対策を実施する。

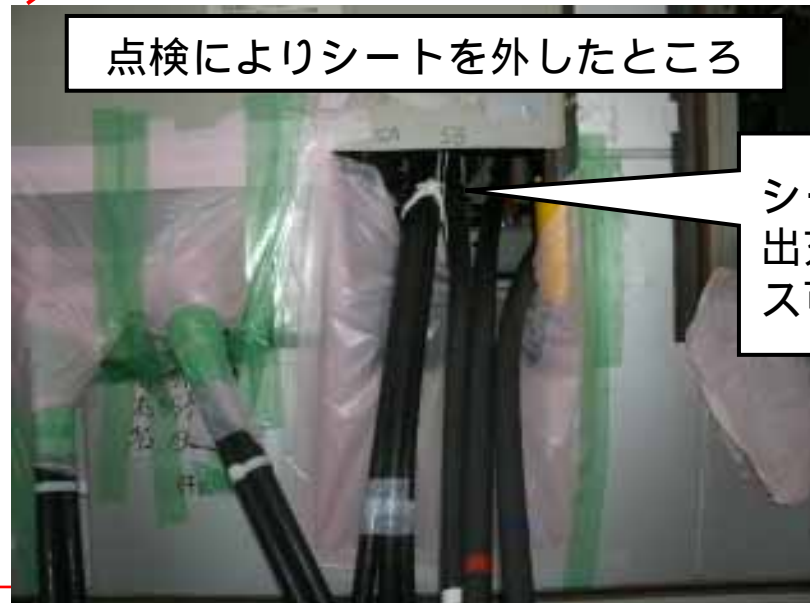
点検によりシートを外したところ

シートを外すと露出充電部にアクセス可能な開放構造

- ・一部シートが剥がれて、ネズミが侵入した可能性あり。
- ・調査段階でシートを剥がして点検を行ったため、ネズミなどの侵入痕は確認できていない。
- ・また、3月18日午前中の巡視点検時は、シート等の外観の異常はなかった。

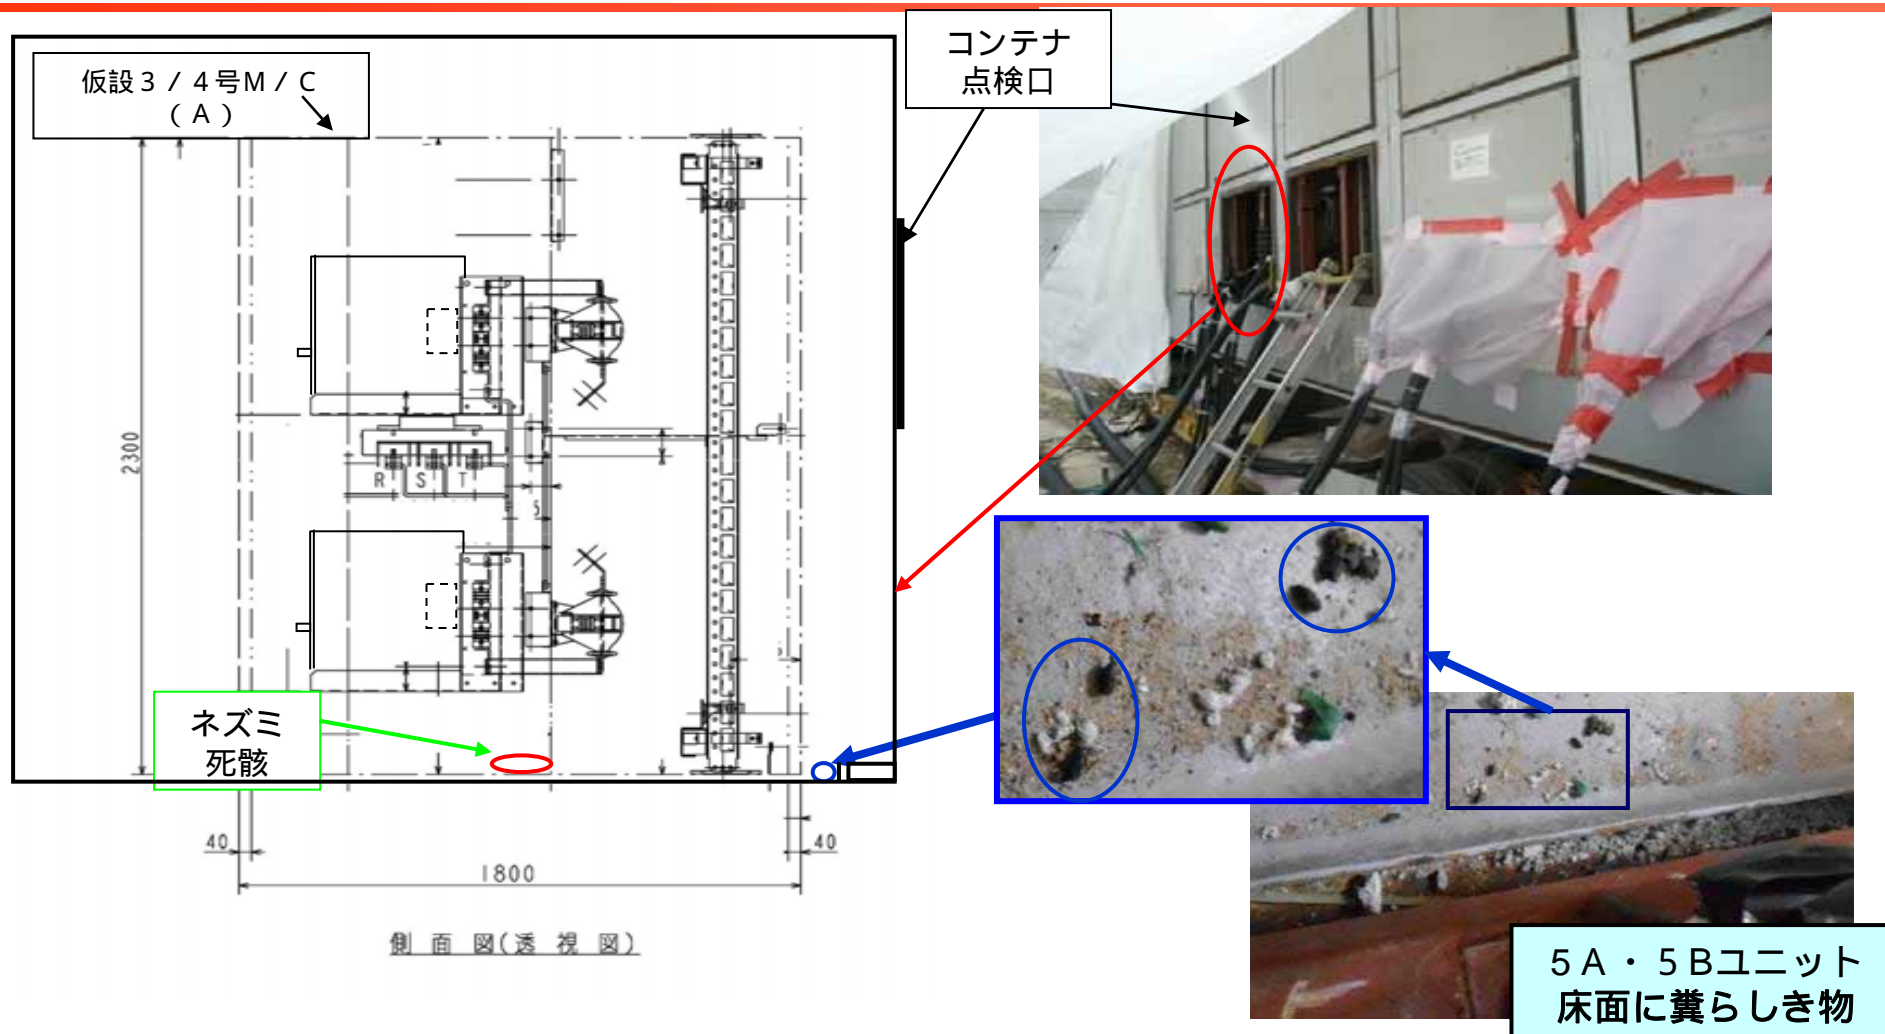
仮設3 / 4号M / C (A) ネズミの糞状況

・ 仮設3 / 4号M / C (A) 5A・5Bユニット床で、発見したネズミの糞らしき物を発見。
