1号機原子炉建屋1階 TIP室、主蒸気弁室、エアロック室調査について

2号機原子炉格納容器内部調査
ペDESTAL内側 プラットホーム上調査(A2調査)

X-6遮へいブロック撤去の実施状況について

3号機 PCV※機器ハッチ調査の結果について
(小型カメラによる調査の結果について)

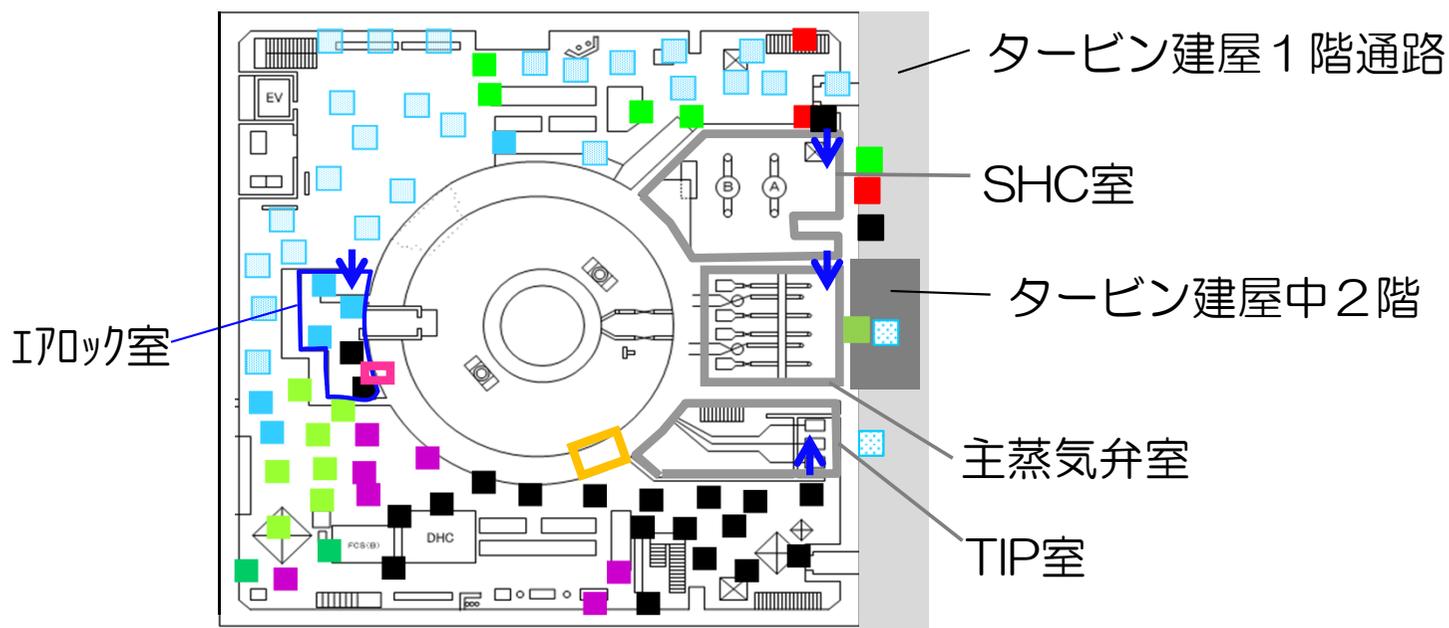
1号機原子炉建屋1階 線量マップ

- 未調査であるTIP室・主蒸気弁室と、一部高線量が確認されているエアロック室の調査を行う。
- TIP室、主蒸気弁室は部屋の入口周辺が高線量のため、線量の低いタービン建屋通路から壁面を穿孔して調査を行う。
- SHC室も未調査だが、タービン建屋通路側も線量が高いため、主蒸気弁室からのアクセスも検討の上、調査計画を策定する。

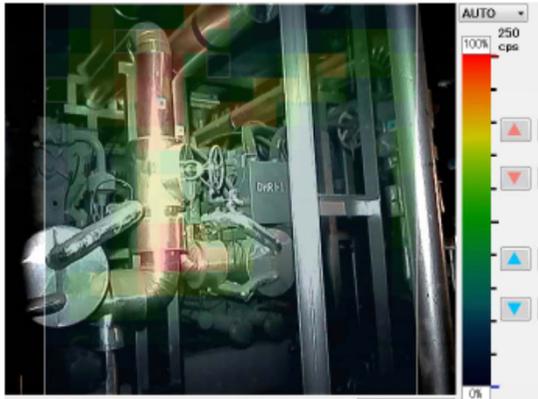
DHC配管汚染状況
表面50cm線量：
約300~500mSv/h
(γ 線強度より推定)

- DHC配管と接続しているRCW配管は系統全体が高線量であることがわかっており、内包水が線源と推測していることから、DHCも同様に内包水が線源と推測している。
- ドレン弁から内包水を抜いて線量低減を行う。必要に応じて、洗浄（水張り・水抜き）を実施してさらなる線量低減を試みる（主線源と推測しているCsは水溶性）。
- 水抜きは、既設水抜ライン(ドレン配管→集合ファンネル→床ファンネル→R/B地下トールラス室サブピット)の調査を行い、ルートを検討する。
- 最終的には、線量低減の状況に応じて撤去を計画する。

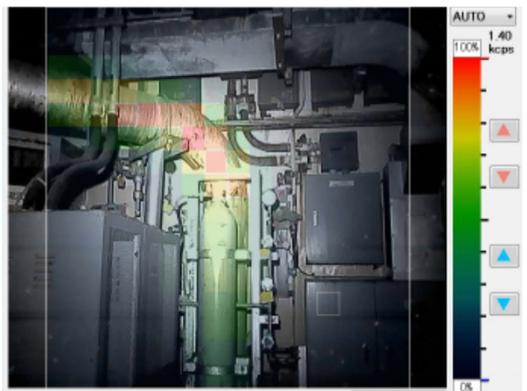
AC配管汚染状況
表面50cm線量：
約1000~1200mSv/h
(γ 線強度より推定)

(1) 配管内面除染

- ・系統全体が高線量でアクセス困難
 - 比較的線量の低い3階を環境改善する。(検討中)
 - TIP室から1階部分へのアクセスを検討する。(TIP室調査後)

- ・S/Cベント時および水の放射線分解由来の水素が配管内残留の可能性あり。水素燃焼の生じない穿孔工法の確立が必要。
 - 電解穿孔工法の成否を確認する。(11月実施)

- ・模擬汚染試験片により、水浸漬およびジェット洗浄による汚染除去が可能であることを確認済み。
 - さらに確実な汚染の除去のため、薬剤の使用を検討中。(PCV内、滞留水、設備への影響を確認する)

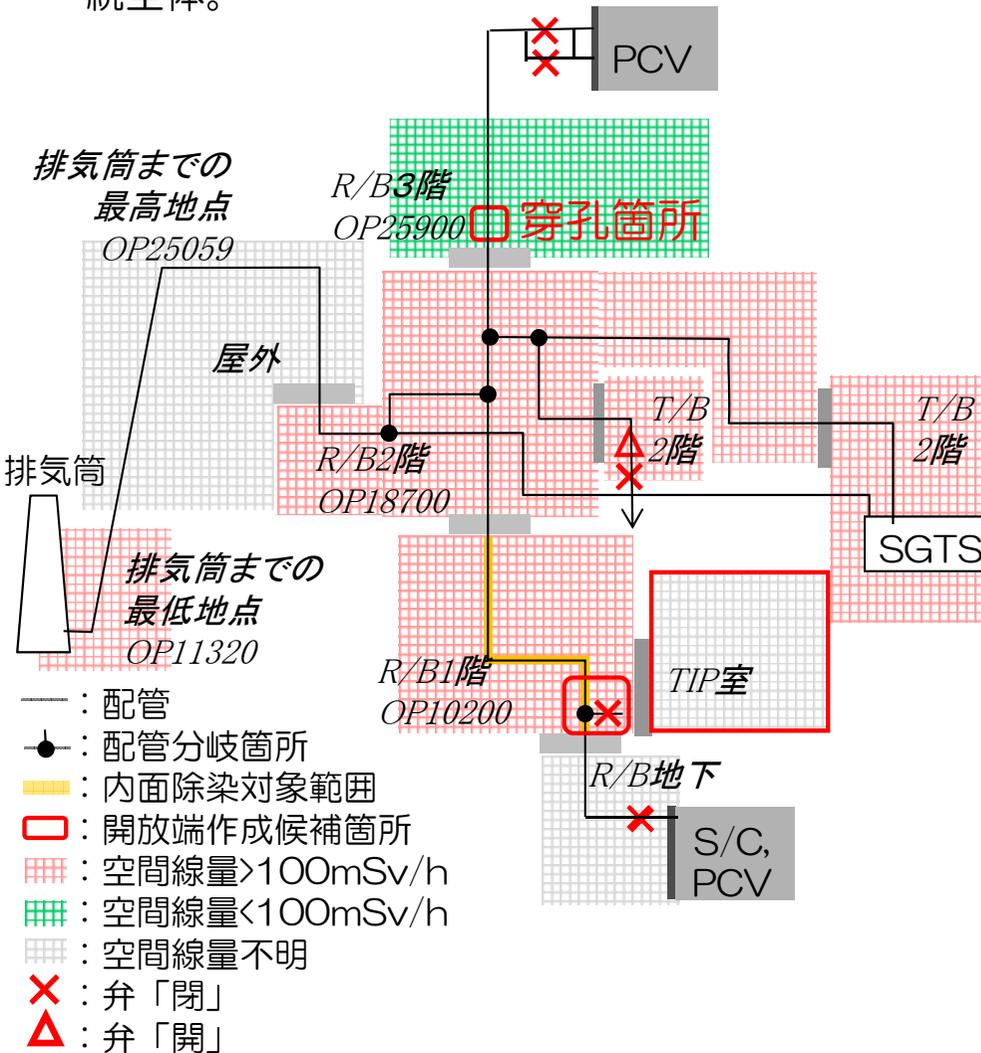
AC配管エレベーション図

- ・経緯：S/Cベント時、高線量蒸気が配管内に流入。配管内表面に付着している。
- ・範囲：S/C～スタックのルートを中心とする系統全体。

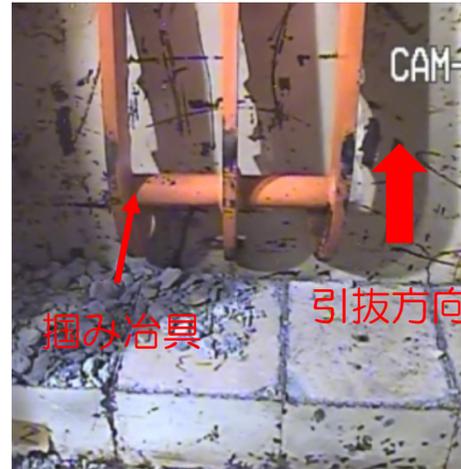
背面鉄板引抜状況

掴み冶具により背面鉄板をゆすり、取り外しを行う。

⇒掴み冶具の滑りにより取外不可

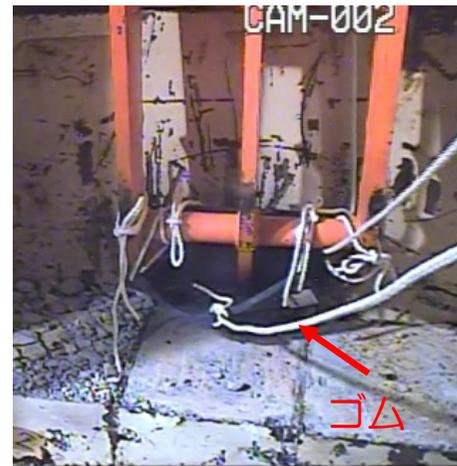
背面鉄板引抜状況

掴み冶具にゴム状の滑り止めを取り付けて、背面鉄板の取外しを行う。

⇒掴み冶具の滑りにより取外不可

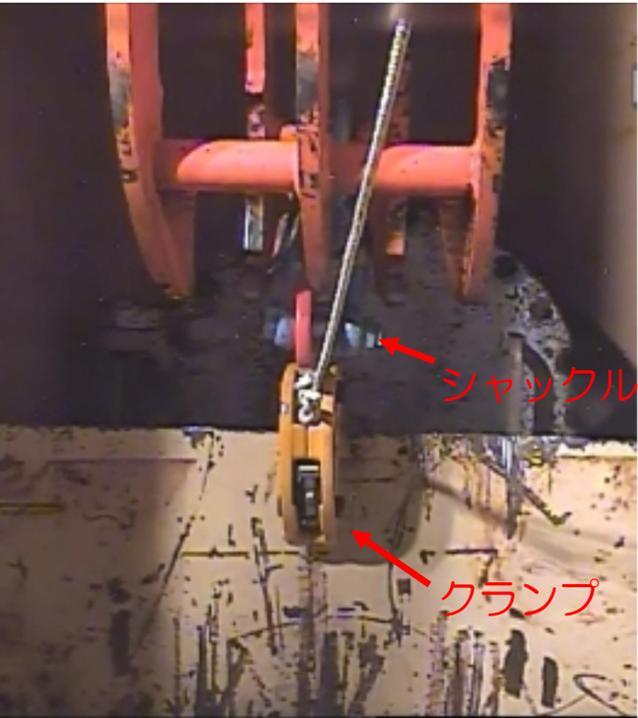
背面鉄板引抜状況

掴み冶具にクランプを取り付けて、背面鉄板の取外しを行う⇒取外成功

※：背面鉄板引抜時にブロックが全体的に浮き上がるのを確認

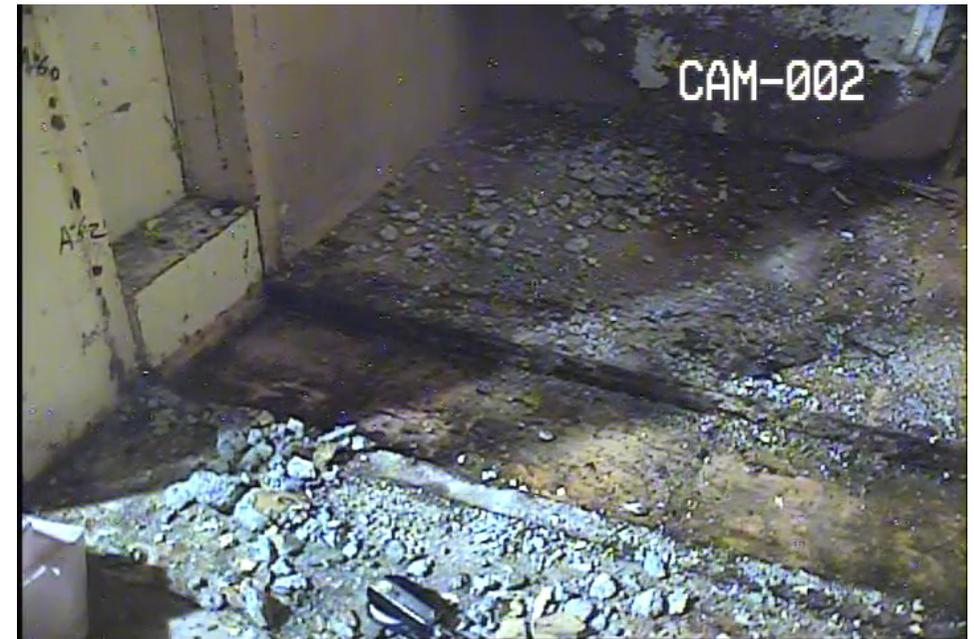
ブロック撤去後の状況

掘み冶具によりブロックの撤去を行う⇒取外成功

※ブロック列の左右両端のブロックについては、今後の線量低減作業及び内部調査に対して影響がないことから撤去は行わない。

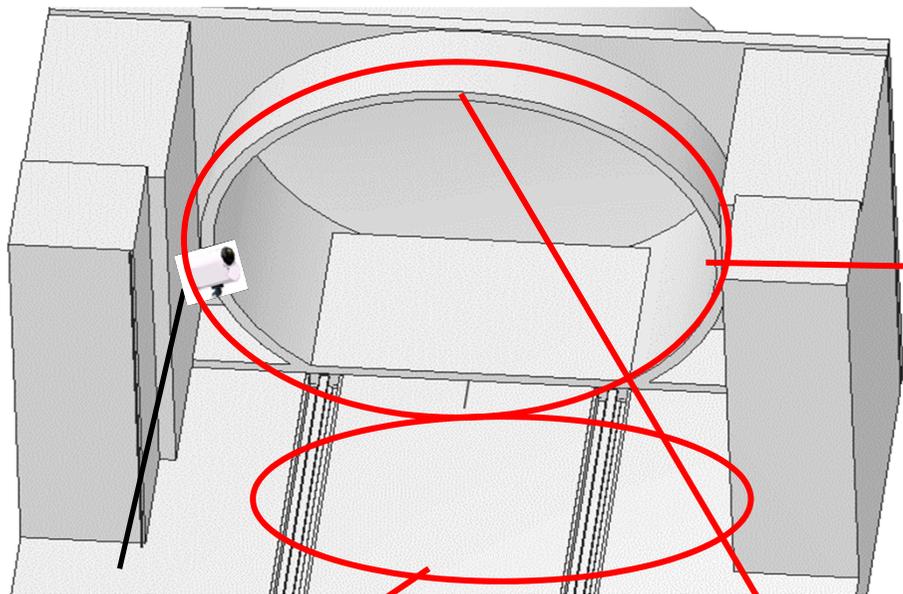
機器ハッチ
(塗膜が落
ちている)

※機器ハッチからの漏えいは確認されず、ハッチ自体の変形等もなし。

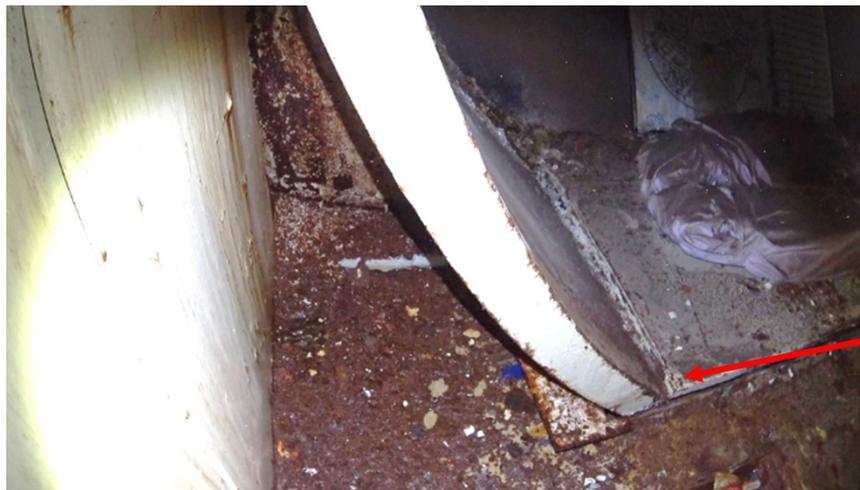
床面（塗膜片等が堆積）

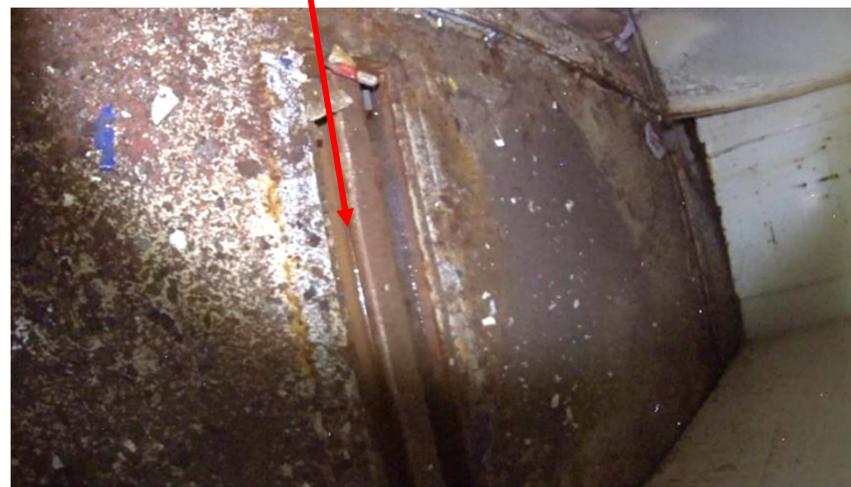
レール溝に水溜りあり

- 本調査にてPCV機器ハッチからの漏えいは確認されなかったものの、一部死角となり確認できない箇所があったことから、小型調査装置にてハッチに接近し、調査を実施する。
