汚染水に関わる現場進捗状況

平成25年10月9日
東京電力株式会社

(1) H4エリアタンク漏えい箇所の調査状況

タンク漏えい箇所調査状況

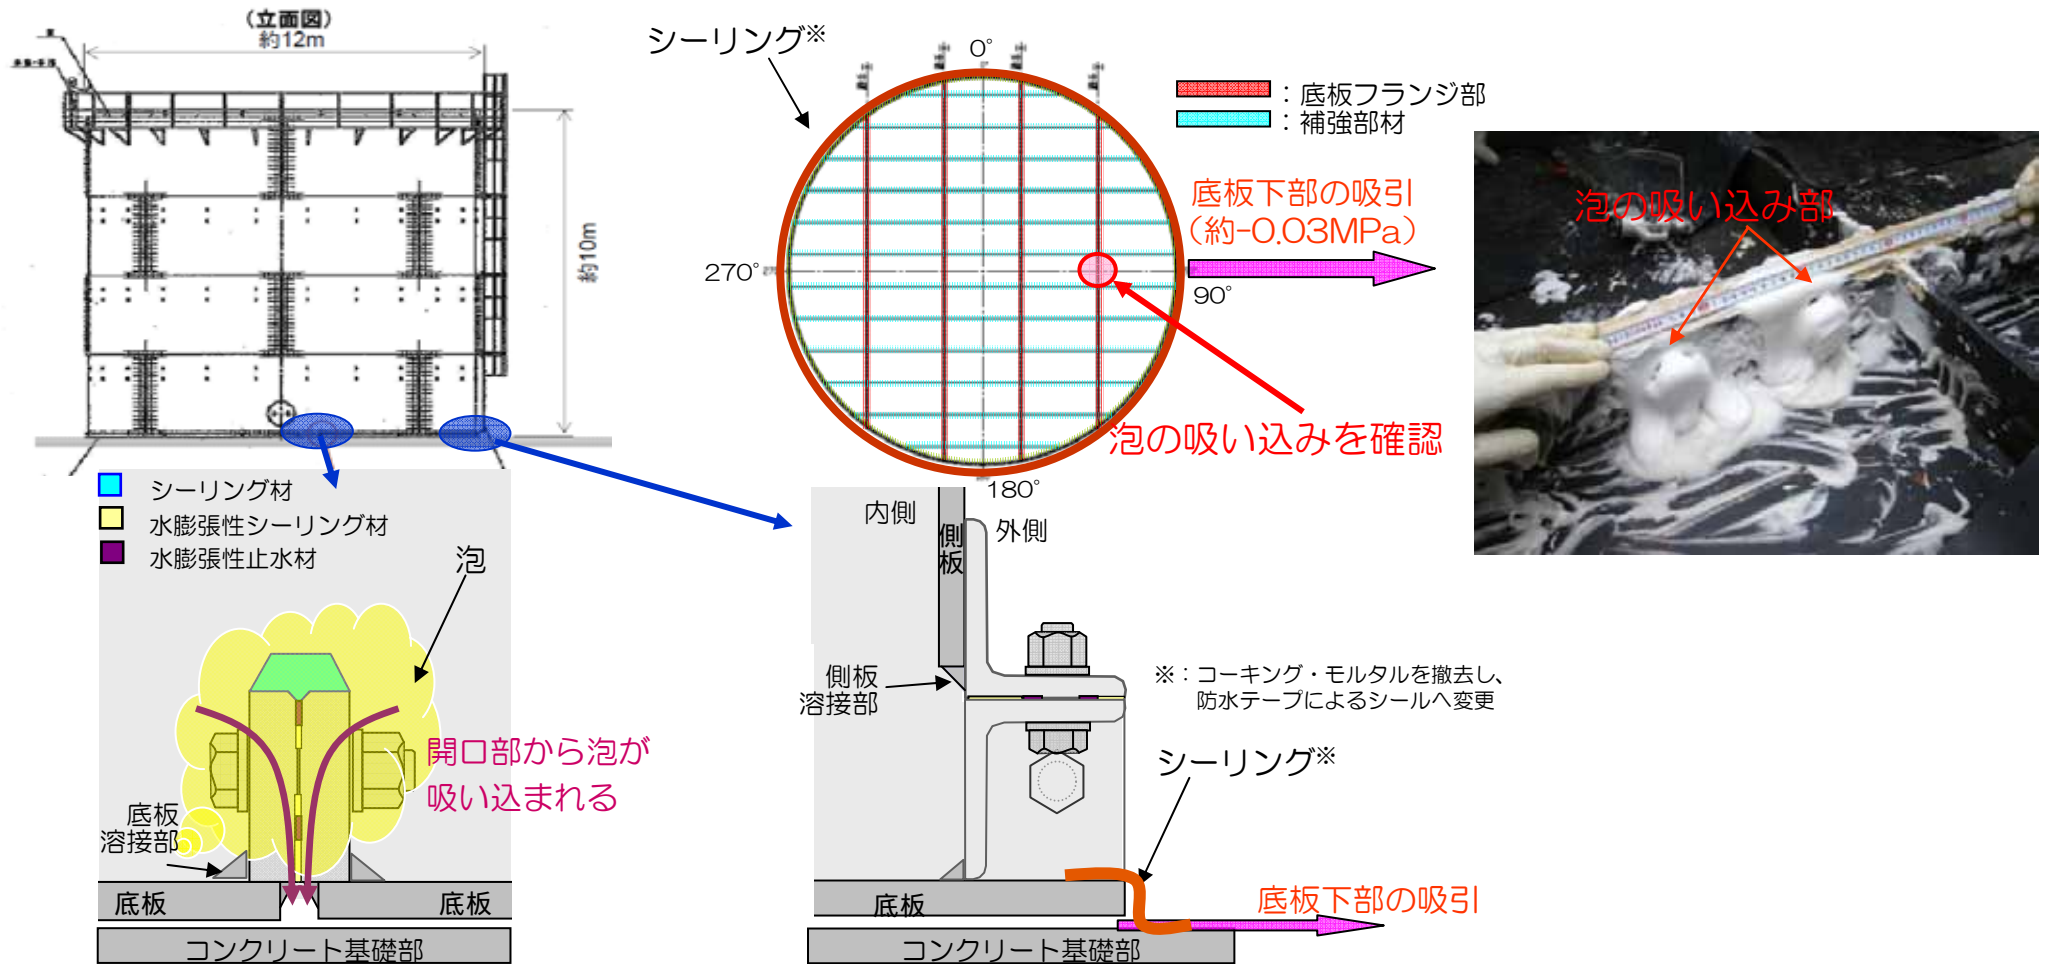
調査結果①（底板バキューム試験結果）

- 底板フランジ部等に泡を塗布し、底板下部を吸引したところ、隣り合うボルト2箇所から泡の吸い込みを確認した。

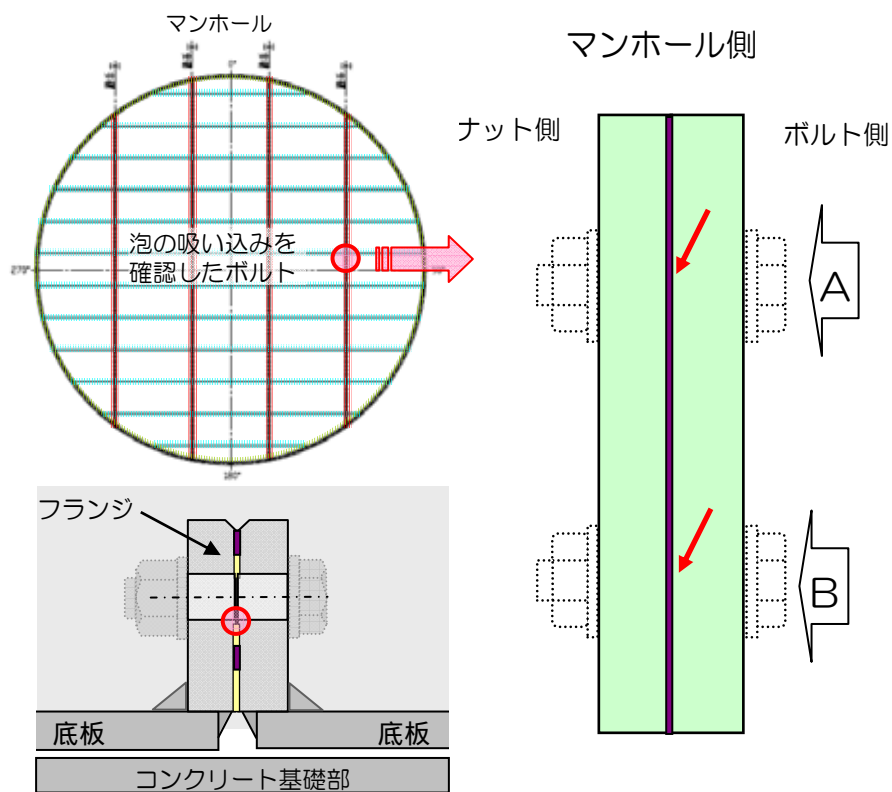
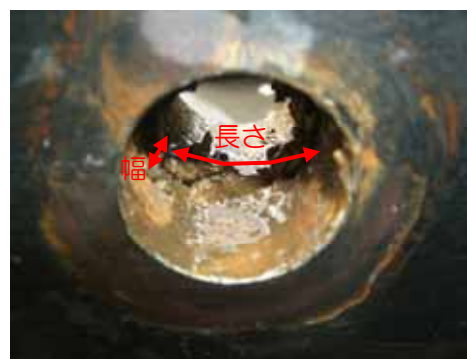
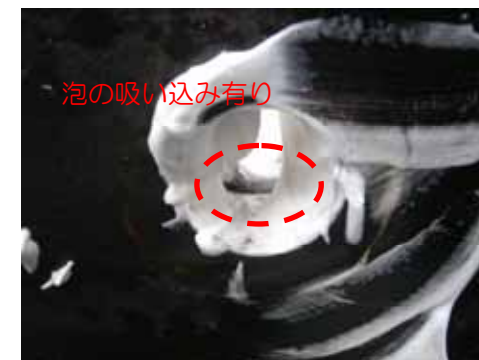
A方向からの外観、バキューム試験状況

- 漏えいパスが確認された底板ボルト2本を取り外し、外観目視及びバキューム試験を実施した。
- 外観目視の結果、ボルト穴下部に、幅：約3mmで長さ：約22mm（マンホール側）と幅：約2～3mmで長さ：約11mm（反マンホール側）の開口部が確認された。
- バキューム試験の結果、確認された開口部から泡の吸引があることを確認した。

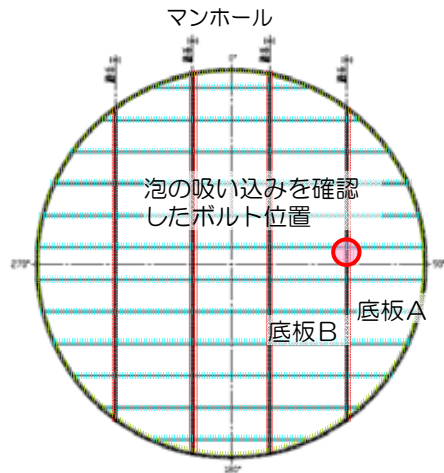
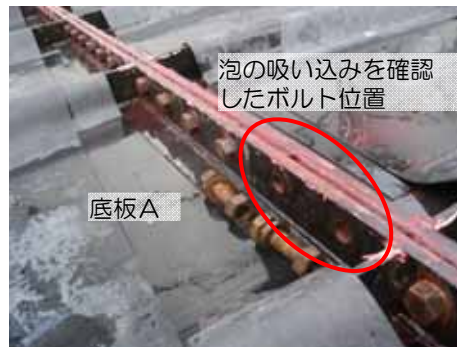
底板内面フランジ部PT塗布状況

- 底板の解体作業に伴い、フランジ部にPT剤（浸透液）を塗布してリークパスの可能性有無を確認した。
- 解体時の目視確認の結果、既に確認されているリークパス部以外にリークパスとなるような部位は確認されなかった。
- リークパス部は、パッキンの飛び出し、及びフランジ面の発錆が確認された。

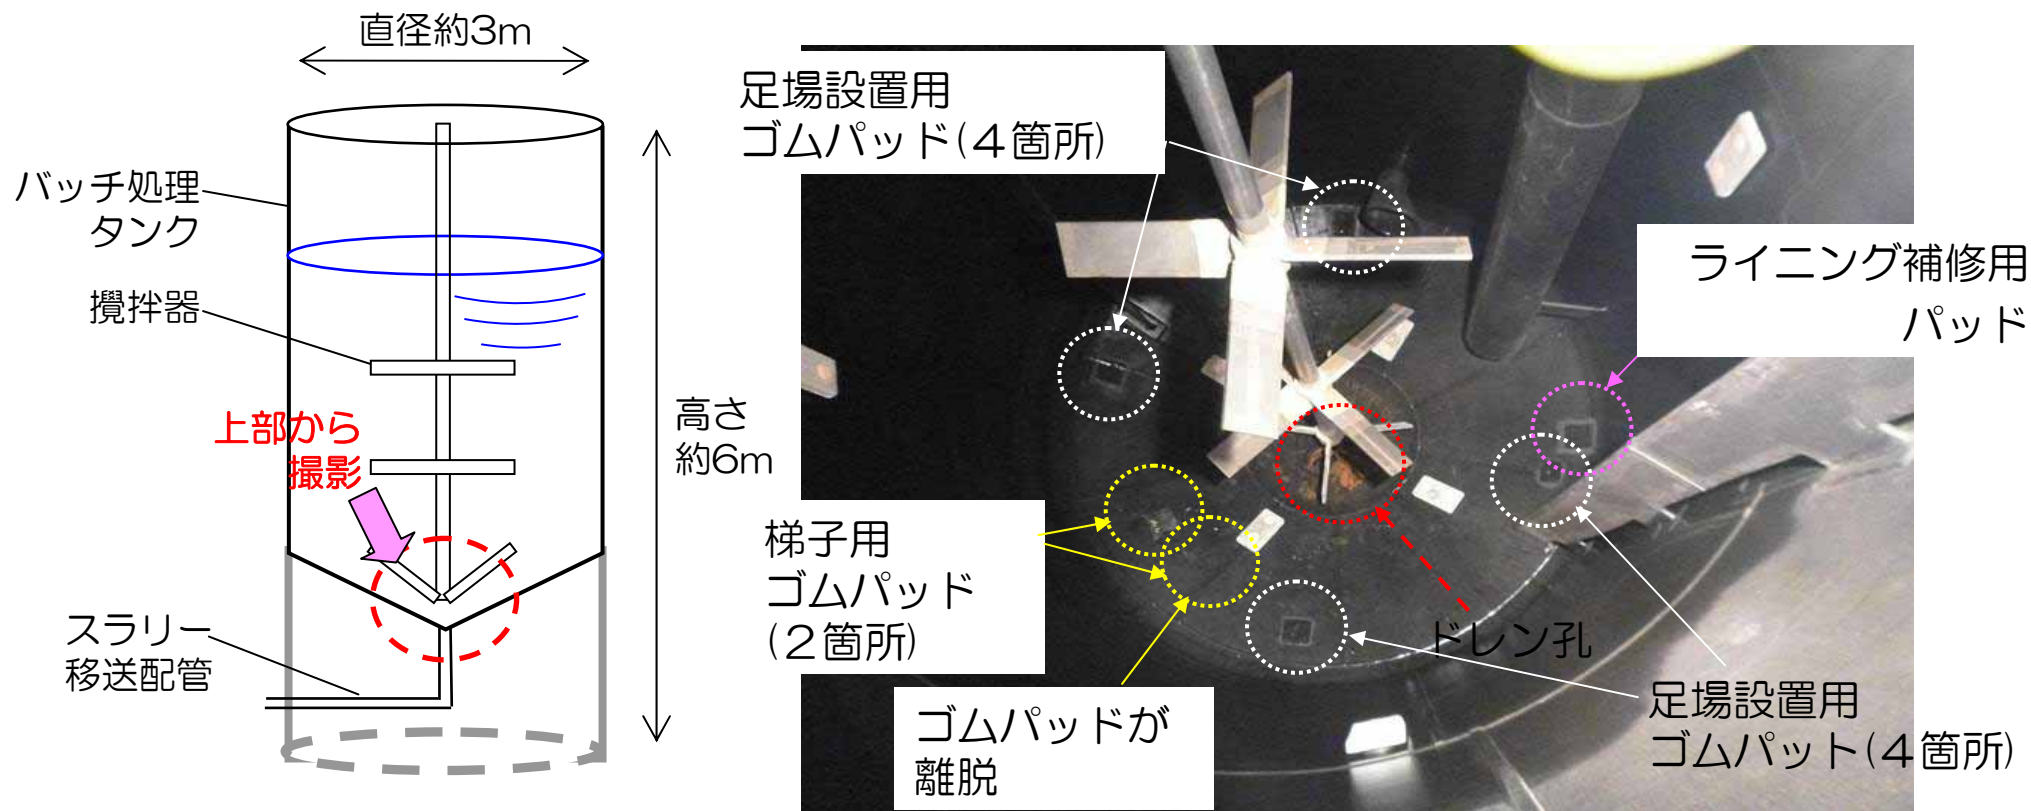
バッチ処理タンク2C内部点検結果

- 内部点検の結果、ゴムライニング施工時に設置した**仮設梯子下端のライニング損傷防止用のゴムパッド（20cm×20cm程度、厚さ3mm）2枚のうち1枚が外れ、ドレン孔付近にあることを確認。**
- 仮設足場下端のライニング損傷防止のための**ゴムパッド（4箇所）は接着剤により設置されており、いずれも所定の位置にあることを確認。**

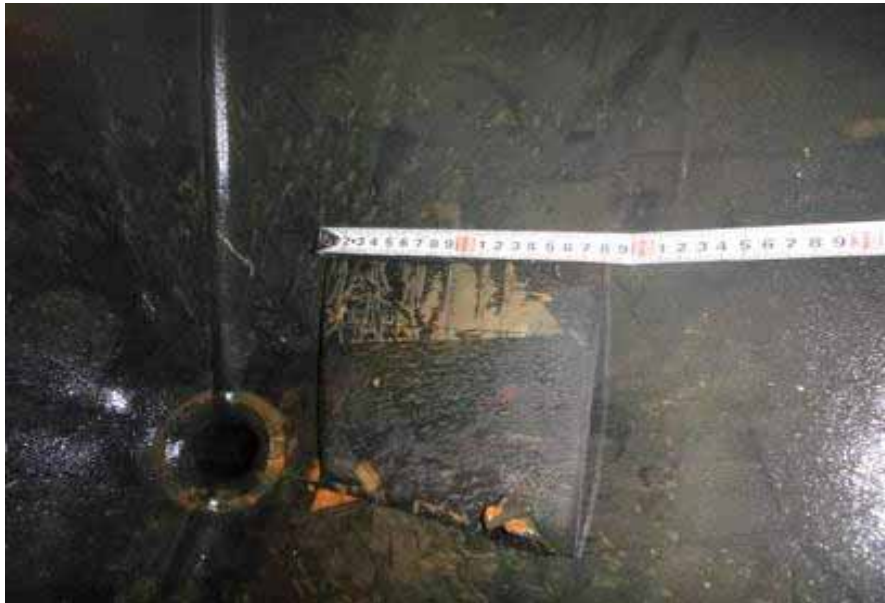
タンク内で確認されたはしご下端のゴムパッド

- バッチ処理2Cタンク内へ昇降用はしごを協力企業（a班）が設置した。内面腐食防止用のライニングを保護するために、はしご下端部に保護用ゴムパッドを黒色テープにより固定した。
- 仮設はしご取り外し前に当社および元請け企業が内部確認を行ったが、ライニングの異常や異物のないことを確認したものの、この保護用ゴムパッドははしご取り外し時に外されるものと考えていた。
- 翌日、仮設はしご取り外し後に、元請け企業、協力企業（b班）が内部確認を行ったが、保護用ゴムパッドは本設品と考え、取り外すことなくマンホールを閉鎖した。
- 当社も最終的な内部確認をすべき、あるいは保護用パッドの取り外しを明確に指示できていなかった。

離脱した梯子用ゴムパッド
(ドレン孔付近で発見)

- 類似のゴムライニング施工をしたタンク（1C）については仮設足場側に保護用ゴムパッドをつけており、はしごの取り外しと同時に保護用パッドが外されていた。今後は同様の施工方法に改善する。
- 保護パッドのような仮設物と本設物とを色別確認できるように管理する。
- 内部確認を含め、最終作業後の確認者（トータルラストマン）を選任する。

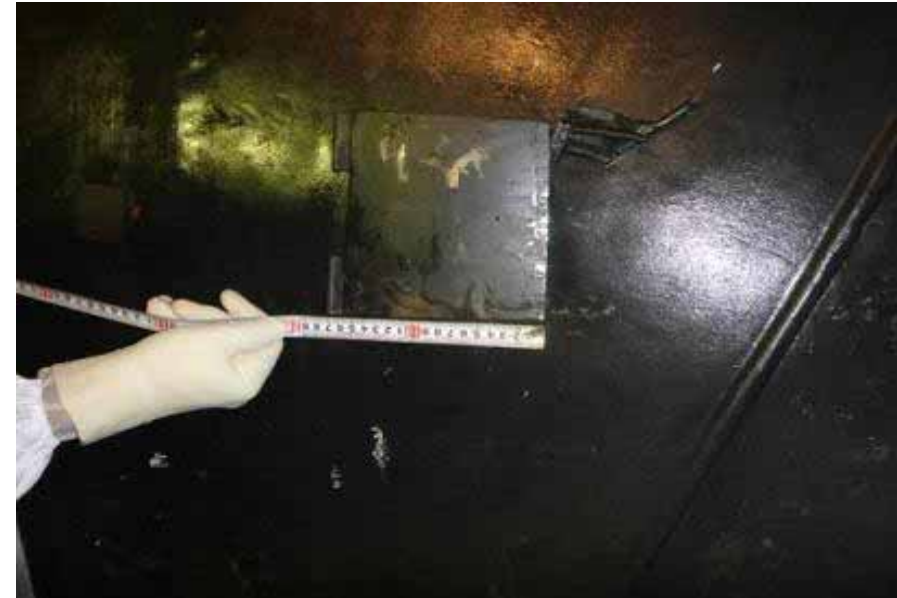
離脱せず当初の場所に残っていた
梯子用ゴムパッド
(固定されていたテープを
取り外し、寸法測定を実施)
