# 1号機建屋カバー解体に向けた 飛散防止剤散布と調査結果について

平成26年12月19日

東京電力株式会社

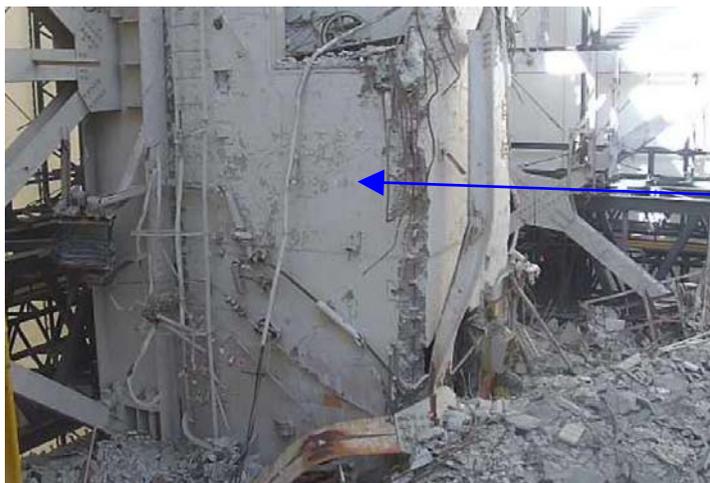
写真①(オペフロ北西部)

オペレーティングフロア上には、崩落した屋根が散乱している様子が確認された。また、先行して撤去するガレキを確認した。

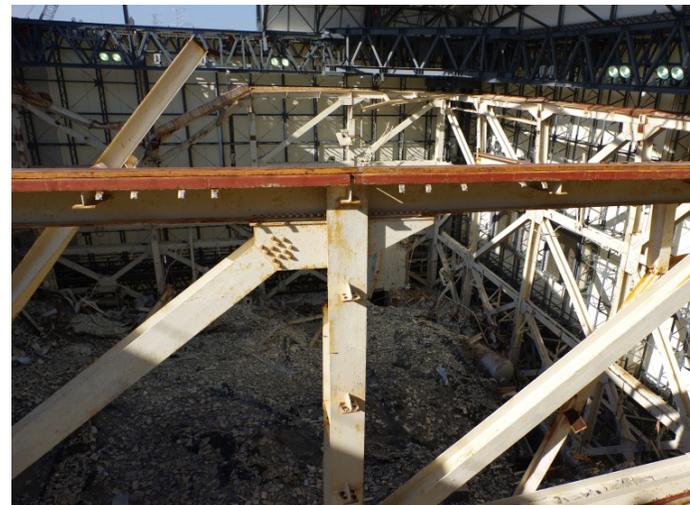
① 7a柱上部梁  
健全

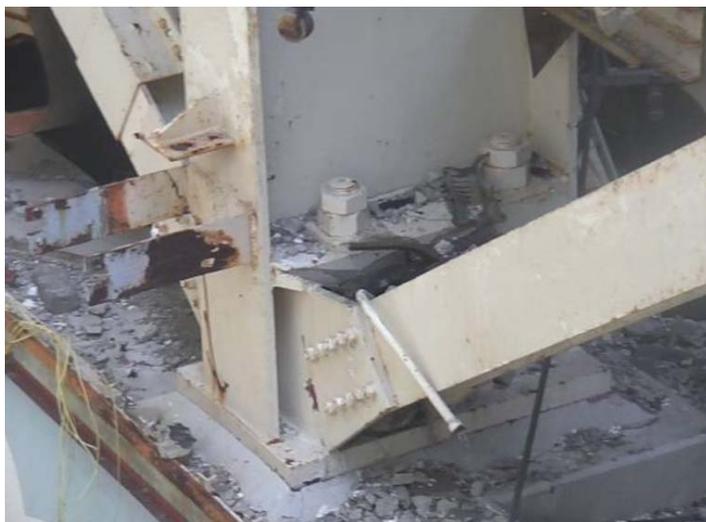
② 9a通り柱脚  
健全

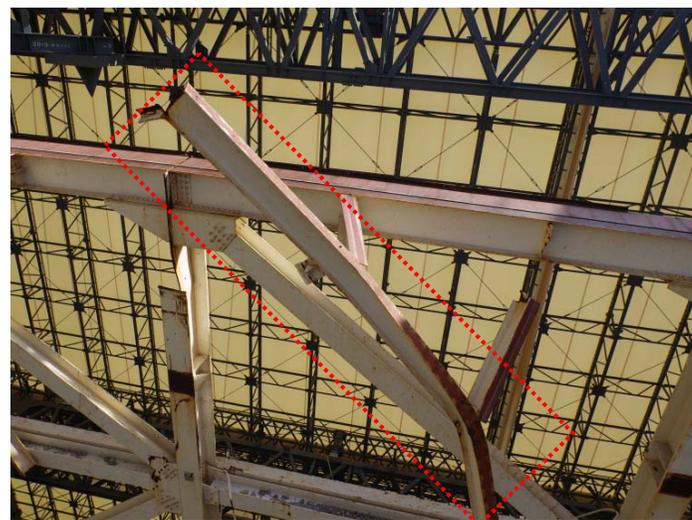
大部分の柱、梁、接合部のボルトに損傷はみられなかったが、一部、接合部のボルト欠落、ブレースの損傷を確認した。今後、今回の調査結果をふまえ、散水設備設置の詳細方法立案を進める。

③ 7a通り付近  
鉄骨損傷

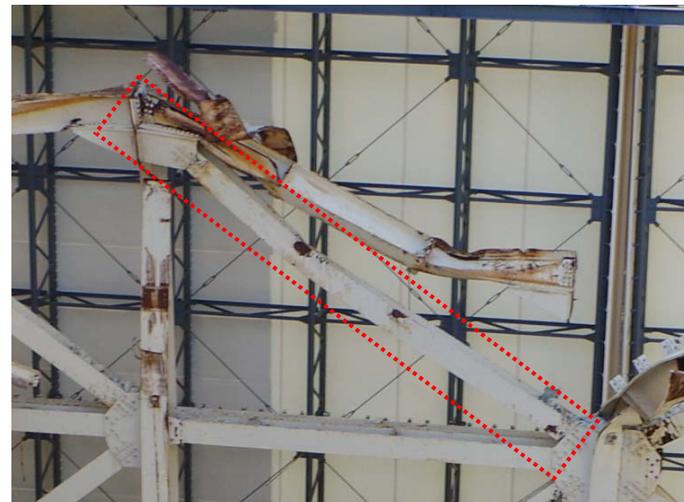
④ 9a-8a通り間上部  
鉄骨損傷

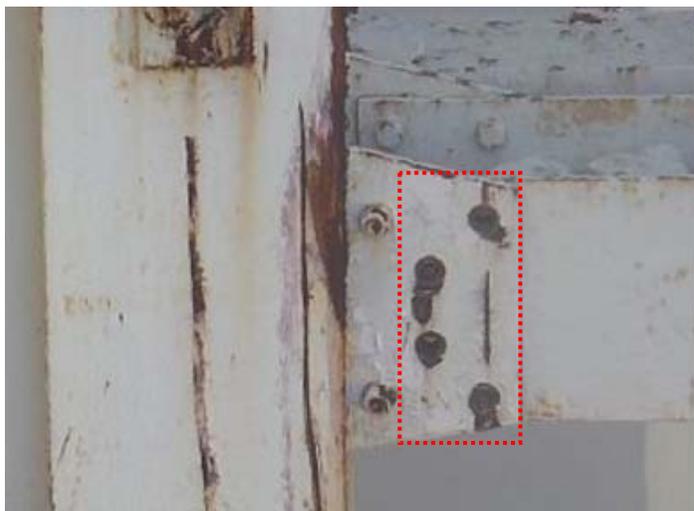
⑤ 9a通り柱梁接合部  
ボルト欠落

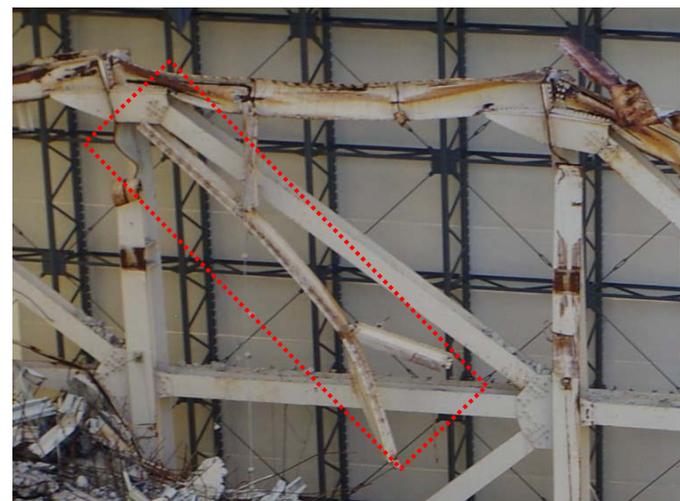
⑥ 西面10a通り付近上部  
鉄骨損傷

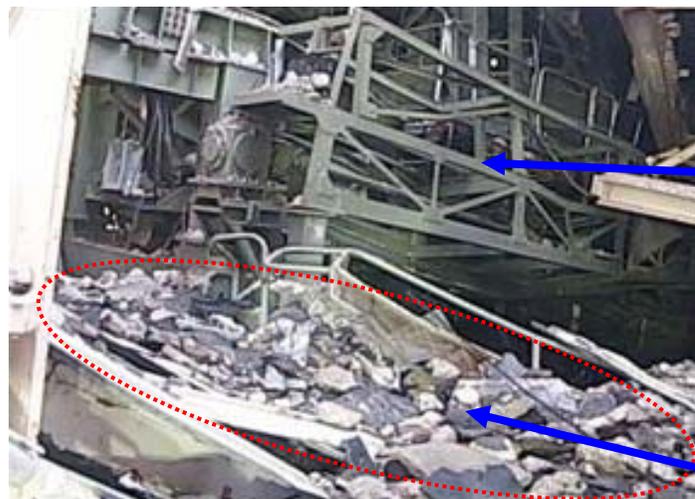
写真①

SFP及びSFP内燃料に損傷を与えるような、燃料取扱設備（FHM、天井クレーン）の落下及び鉄骨材が水面から突き出ている様子は確認されなかった。今後、建屋カバー解体後にさらに調査を行う。

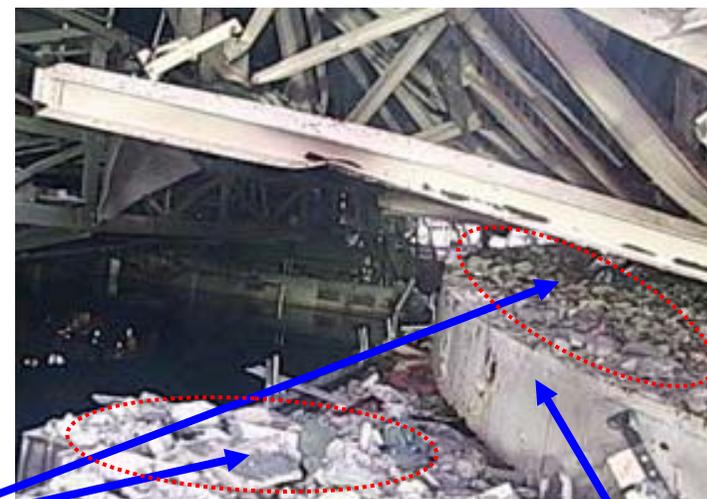
写真③

天井クレーンの一部がFHM上に乗りかかるように落下しており、FHMで支えられている。FHMについては天井クレーンとの接触部及び下部付近に一部変形等が確認されているが、落下している様子は確認されなかった。

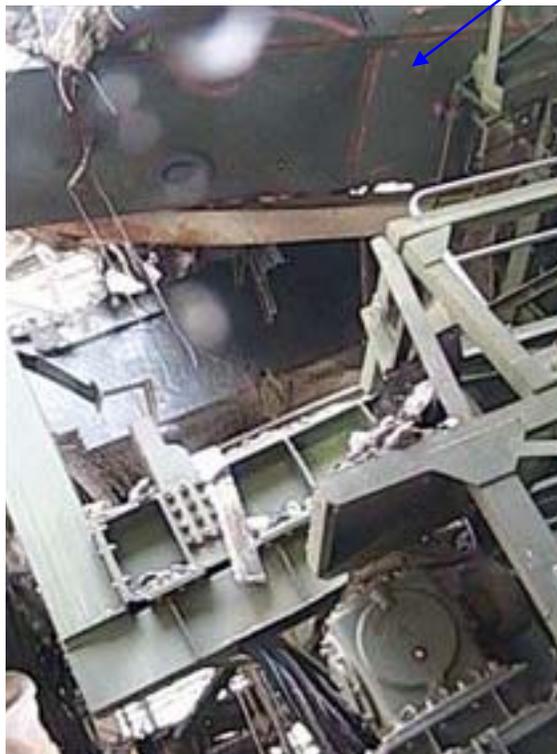
写真④

天井クレーンの一部（ガーダ）

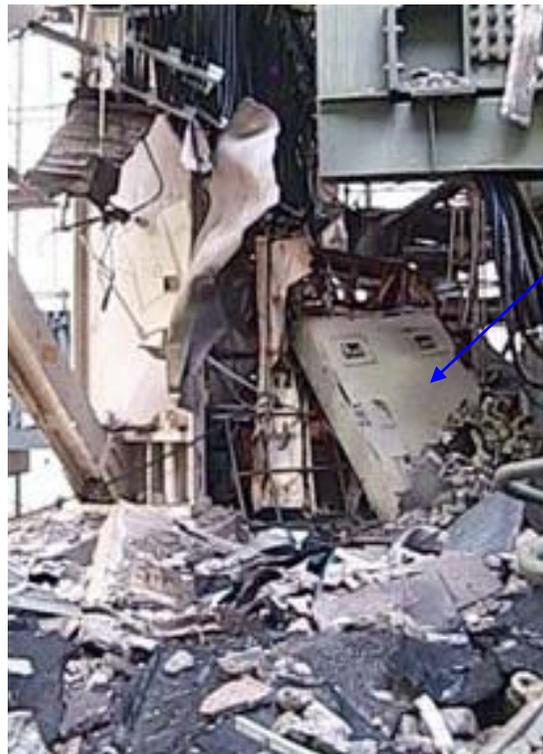
写真⑤

SFP付近にはガレキが散乱しており、その中に東側の新燃料貯蔵庫のコンクリートハッチを確認した。なお、当該貯蔵庫内には、新燃料は保管されていない。

新燃料貯蔵庫ハッチ

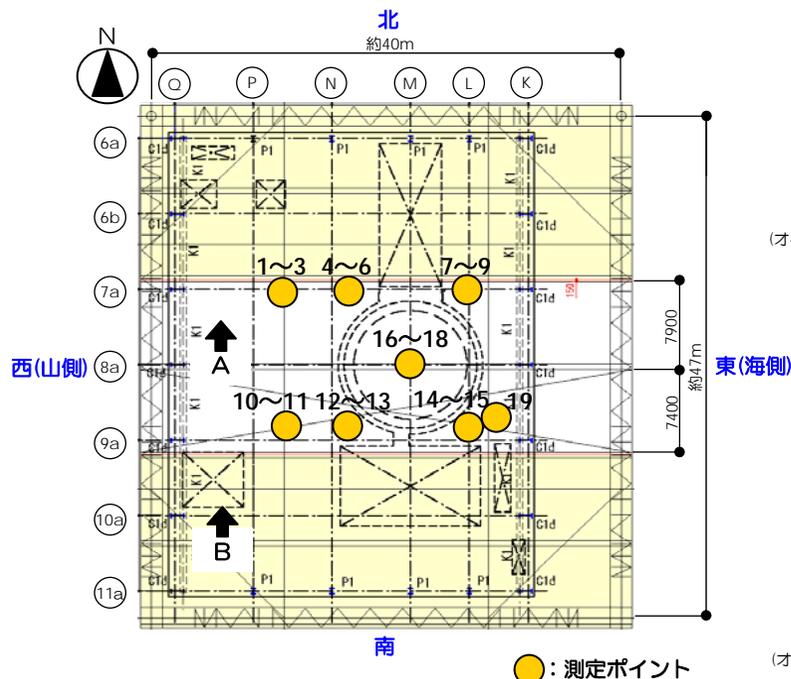
1号機原子炉建屋 平面図

結果：今回の線量率測定はガレキ上部の測定が主で約8~77mSv/hであったが、今後ガレキ撤去後の線量率の上昇を加味して、ガレキ撤去計画の検討を進める。

測定ポイント	線量率(mSv/h)
①	10
②	11
③	8
④	13
⑤	19
⑥	21
⑦	16
⑧	28
⑨	58
⑩	9
⑪	9
⑫	13
⑬	14
⑭	20
⑮	27
⑯	21
⑰	32
⑱	66
⑲	77

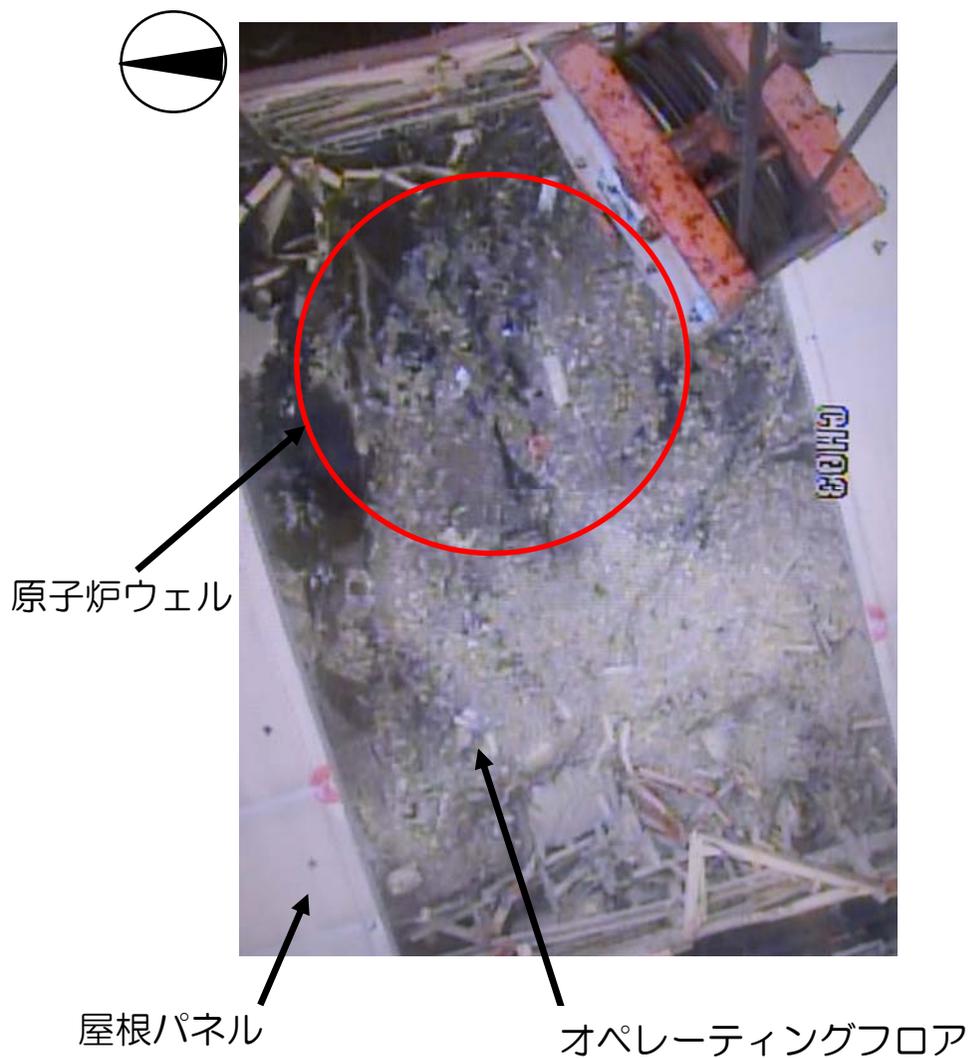
測定高さ：40m画像

原子炉ウェル上部付近で、測定可能な範囲で温度分布を確認した結果、外気温（12℃）と同等程度（約8～13℃）であり、ガレキ表層部に熱源は確認されなかったことから、有意な吹き上げが生じている状況ではないことを確認した。
