# 原子炉注水設備に対する 夏季対策について (炉注水温度上昇への対応)

平成24年5月28日東京電力株式会社

# 福島第一原子力発電所4号機原子炉建屋の健全性確認のための点検結果について

2012年5月25日 東京電力株式会社

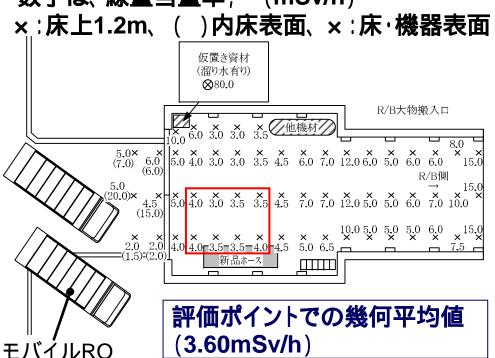
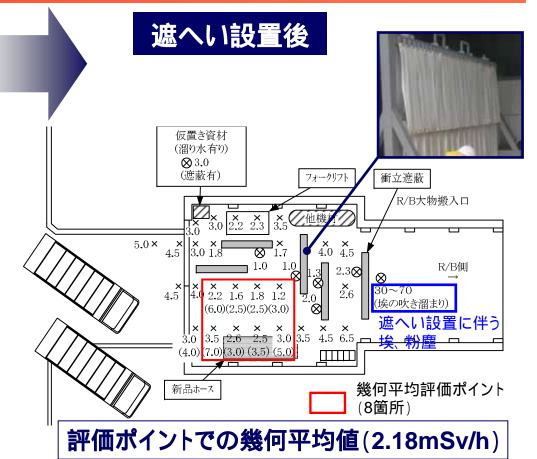
## 5- 大物搬入口での遮へい効果

■線量当量率が遮へい設置前の3~4mSv/hから1~2mSv/hに低下原子炉建屋側への遮へい設置が特に有効である

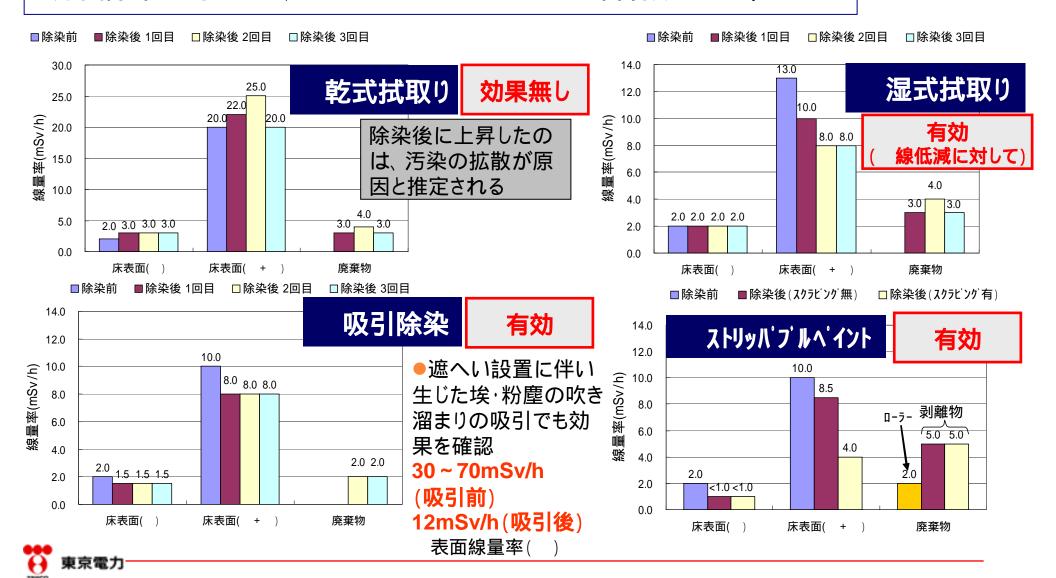
## 5- . 大物搬入口での除染効果

#### ■床面除染に対しては、ストリッパブルペイントが一番有効である。

大物搬入口全域に対し、遮へい + 吸引除染、ストリッパブルペイント線量(1~2mSv/h)が期待できる。

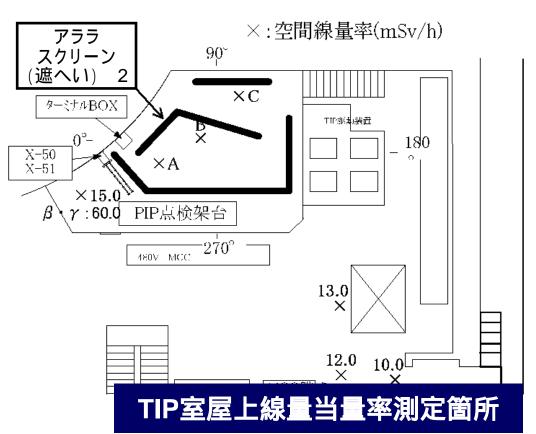
#### TIP室屋上線量当量率測定結果(mSv/h)

- ■湿式拭取り(モップ)による除染 線低減には顕著な効果無し、 線低減に効果有り
- ■遮へいの設置 線量当量率が大幅に減少

Ξポイント 上1.2m)	除染・ 遮へい前	除染後 1	遮へい後		
_	Δ 15.0		15.0	3.0		
A	+	25.0	19.0	4.0		
В		12.0	11.0	4.0		
Ь	+	25.0	12.0	9.0		
С		11.0	9.0	5.0		
	+	23.0	12.0	10.0

遮へい + ストリッパブルペイント 5mSv/h以下を実現

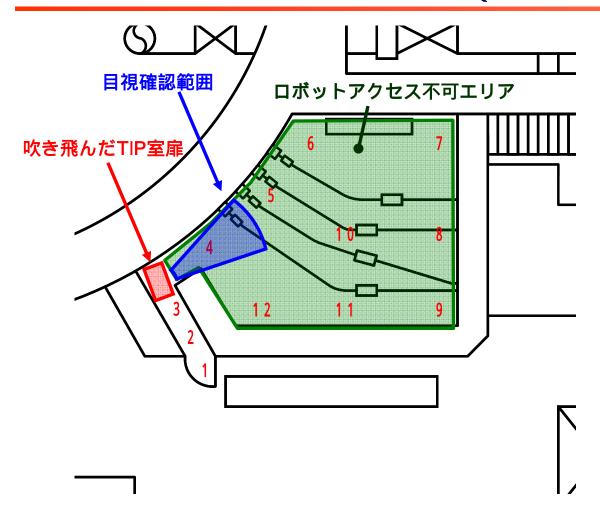
## 調査結果(線量率等)

測定点	線量率[mSv/h]								
1	50								
2	35								
3	35								
4	45 1								
5	- 2								
6	- 2								
7	- 2								
8	- 2								
9	- 2								
1 0	- 2								
1 1	- 2								
1 2	- 2

2障害物のため測定点3より奥の室内へ 進入できなかったため計測せず。

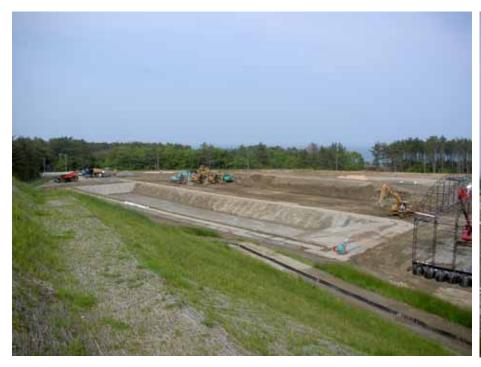
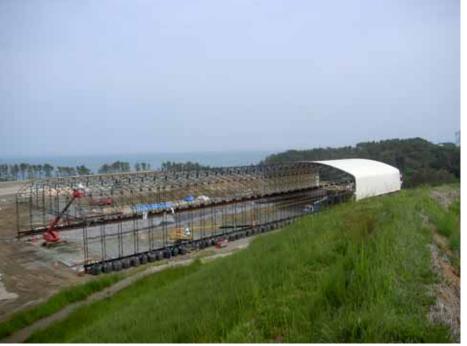
1槽目 [H24.5.24撮影] 雨養生用の仮設テントを組み立て中

▶ 1槽目(写真右):遮水シート敷設・保護土工を完了し、

雨養生用の仮設テントを組み立て中

▶ 2槽目(写真左):遮水シート敷設を完了し、保護土工を実施中

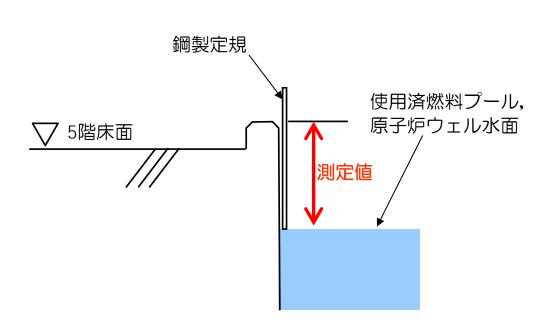
### 測定結果

▶今回の測定においても、四隅の測定値がほぼ同じであることから、5階床面と使用済燃料プールおよび原子炉ウェルの水面が平行であることを確認した。 (既に、H24.2.7とH24.4.12の2回実施し、建屋が傾いていないことを確認済み)

原子炉	測定日				
ウェル	H24.2.7	H24.4.12	H24.5.18		
1	462	476	492		
2	463	475	492		
3	462	475	492		
4	464	475	492

使用済燃料	測定日				
プール	H24.2.7	H24.4.12	H24.5.18		
5	-	468	461		
6	-	468	461		
7	-	468	461		
8	-	468	461

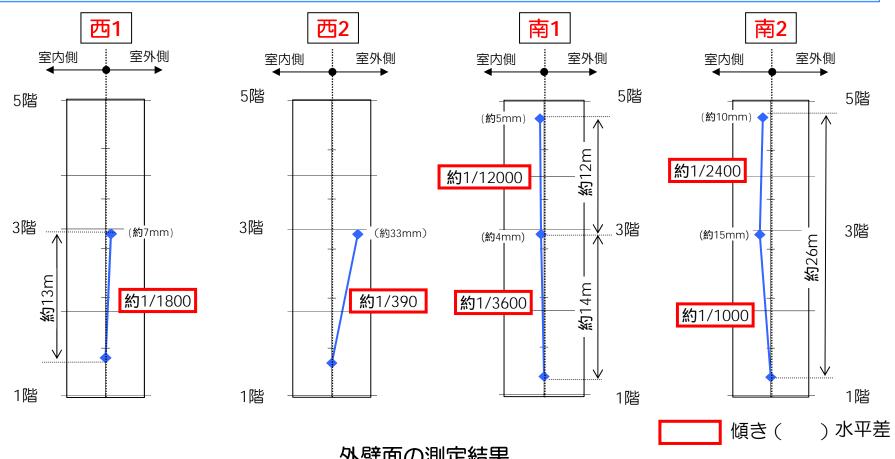
### 外壁面の測定結果

▶外壁面の傾きは、全ての定点において、建築基準法の制限値以内(※)であるこ とから、建物全体としては傾いておらず、構造安全性は確保できている。

※建築基準法における許容応力度計算において、傾きは1/200以内であることが定められている。

・上記グラフは縦横の縮尺が異なり、横方向が約80倍強調されている。

・一般に鉄筋コンクリート構造物には施工誤差が生じ、JASS5N(日本建築学会)では、その許容値は±20mmとしている。

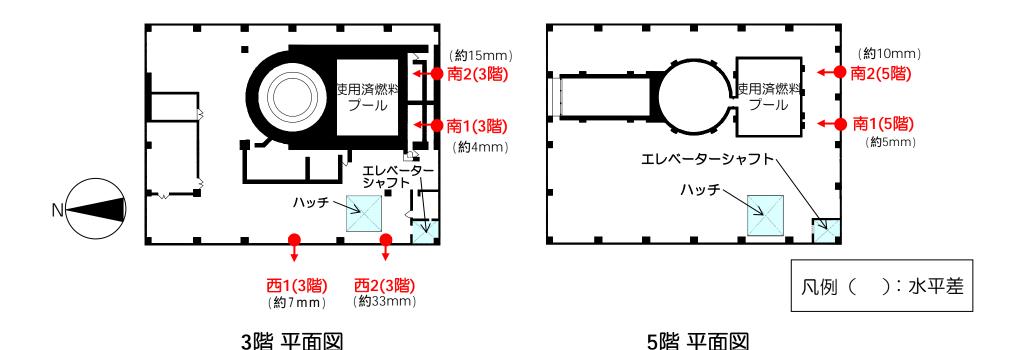
- ▶西2定点は近傍にハッチやエレベーターシャフトの吹き抜けがあり、他の定点と 比べて拘束力が弱いため、局所的に膨らんだと思われる。
- ⇒仮に当該部分の壁の存在を無視したとしても、地震力の負担割合が全体の10%と小さく、かつ、使用済燃料プール躯体から離れているため、建屋全体及び使用済燃料プール躯体の健全性に与える影響は少ないと考えられる。

なお、今回の局所的な変形の影響度合いを定量的に評価するため、今後解析を行う。

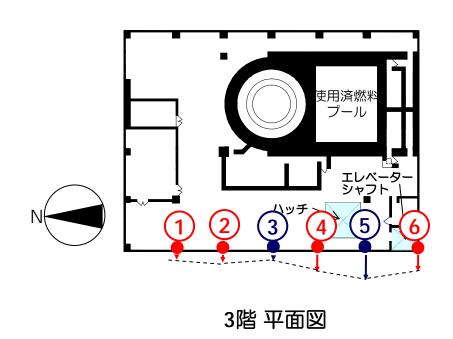
測定結果

測定箇所	水平差
1	6mm
2	10mm
3西1(3階)	7mm
4	23mm
5 西2(3階)	33mm
6	22mm

⇒西面外壁の膨らみは局所的であることを確認した。

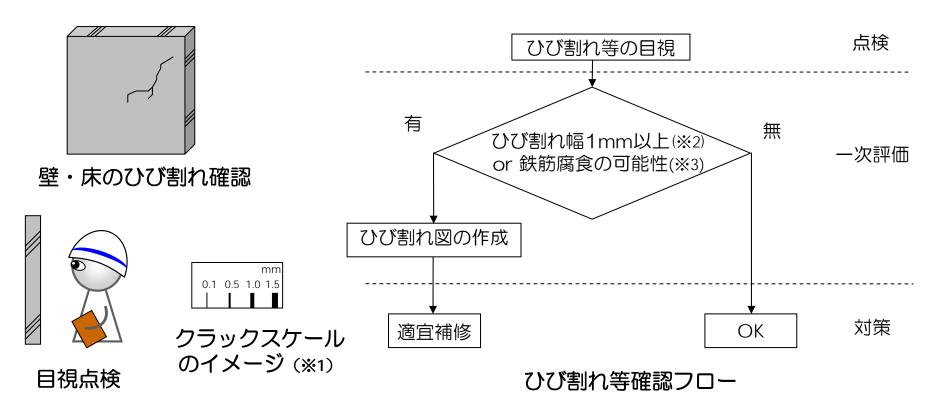
▶使用済燃料プール躯体のコンクリート床・壁のひび割れ等を目視により確認した。

- ※1 クラックスケール: ひび割れの幅を計測 するもの。スケールを対象箇所に当て、 スケール上の線の幅を読み取る。
- ※2 ひび割れ幅1mm:耐久性の観点で検討が必要になるひび割れ幅 日本建築学会「原子力施設における建築物の維持管理指針・同解説」
- ※3 点検対象部位において、耐久性に影響のある鉄筋の腐食が確認された 場合。

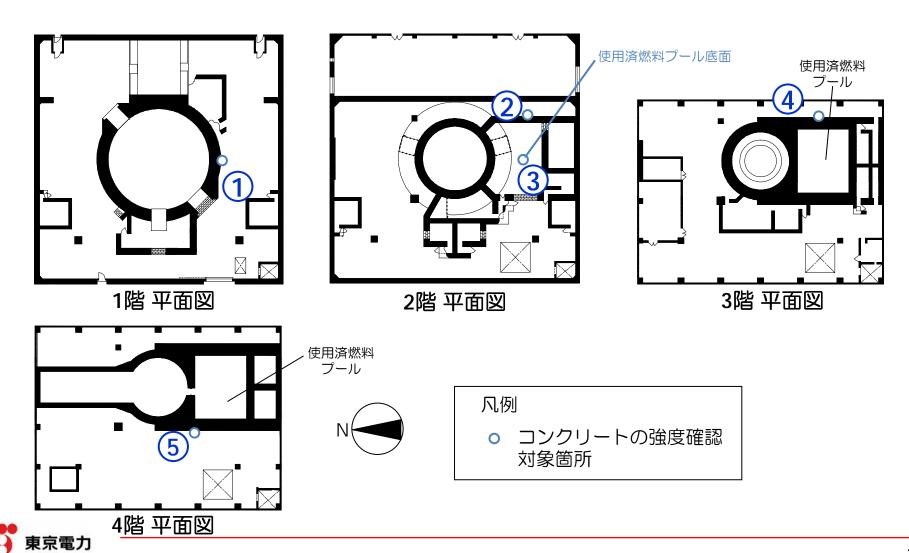
## ④ コンクリートの強度確認 対象箇所

▶全ての箇所で設計基準強度(22.1N/mm²)を上回っており、十分な構造強度があることが確認できた。

No.	計測箇所	コンクリート強度 <b>※</b> (N/mm²)
1	1階 原子炉シェル壁 (使用済燃料プールを支持する壁)	38.4
2	2階 壁 (使用済燃料プールを支持する壁)	36.3
3	2階 使用済燃料プール床(底面)	33.1
4	3階 使用済燃料プール壁	39.1
5	4階 使用済燃料プール壁	35.6

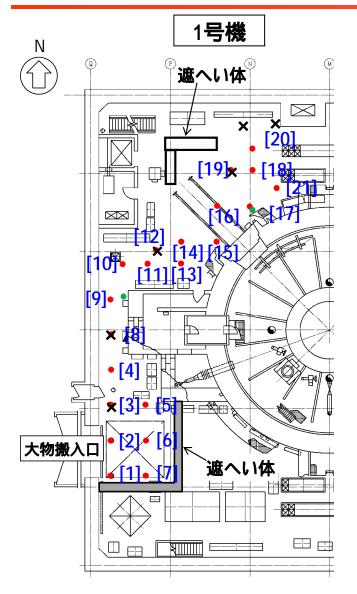
# 3-1.1号機原子炉建屋1階 線量率調査結果

測定がイント	線量率 (床から 50mm)	線量率 (床から 1500mm)	測定がイント	線量率 (床から 50mm)	線量率 (床から 1500mm)	
[1]	5.9	7.9	[12]	4.5	5.1	
[2]	6.0	8.1	[13]	4.4	4.6	
[3]	5.2	8.1	[14]	4.3	4.4	
[4]	4.5	6.2	[15]	4.4	4.4	
[5]	13.1	8.4	[16]	4.5	4.5	
[6]	6.5	8.9	[17]	5.2	4.1	
[7]	5.9	6.2	[17]壁面	5.1	4.0	
[8]	4.3	5.1	[18]	5.1	4.9	
[9]	2.5	3.8	[19]	3.3	4.0	
[9]壁面	2.6	3.2	[20]	7.1	4.8	
[10]	3.2	4.4	[21]	4.0	4.4	
[11]	3.7	4.0

床面から1500mmの線量計指示値の方が50mmより若干高い。
