**区分：Ⅲ**

柏崎刈羽原子力発電所7号機  
タービン建屋内（管理区域）における水漏れについて

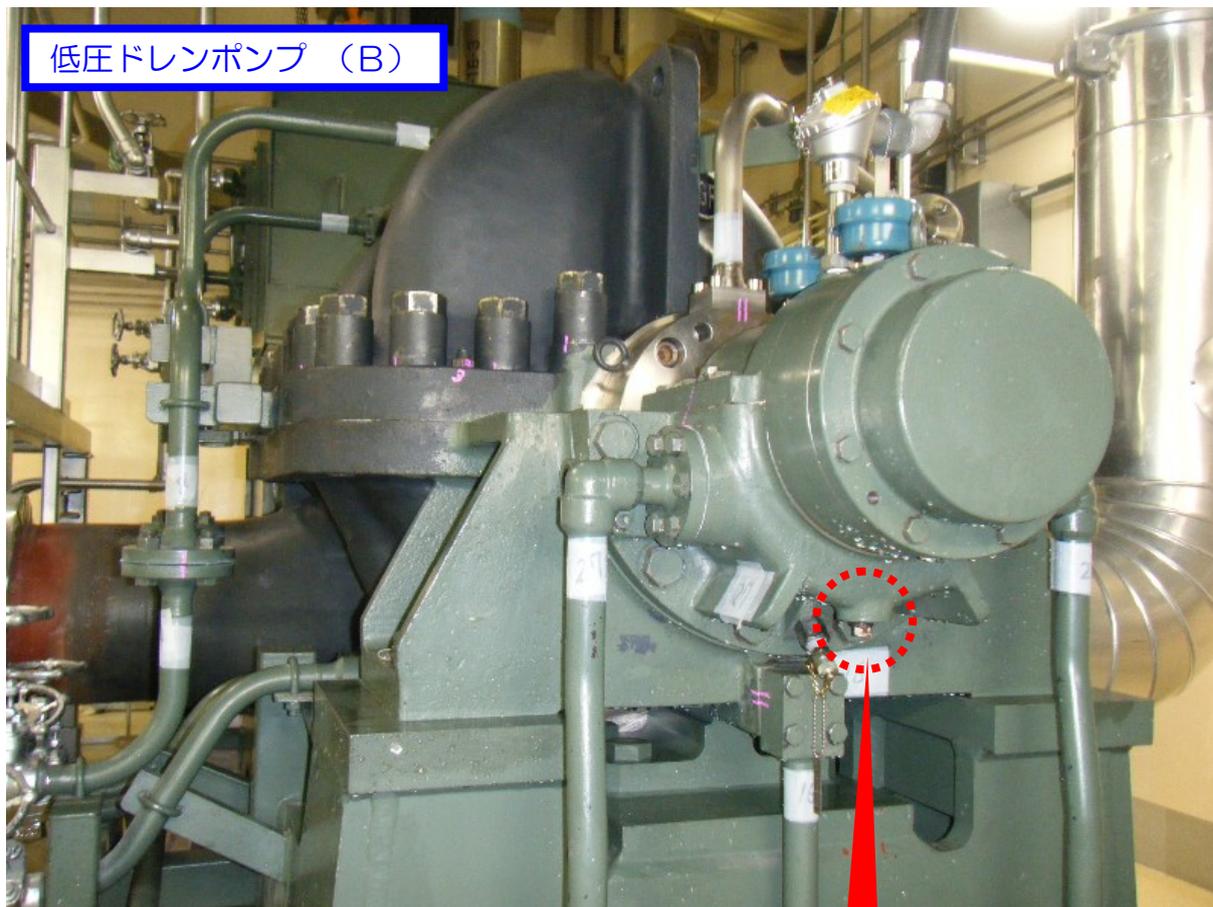
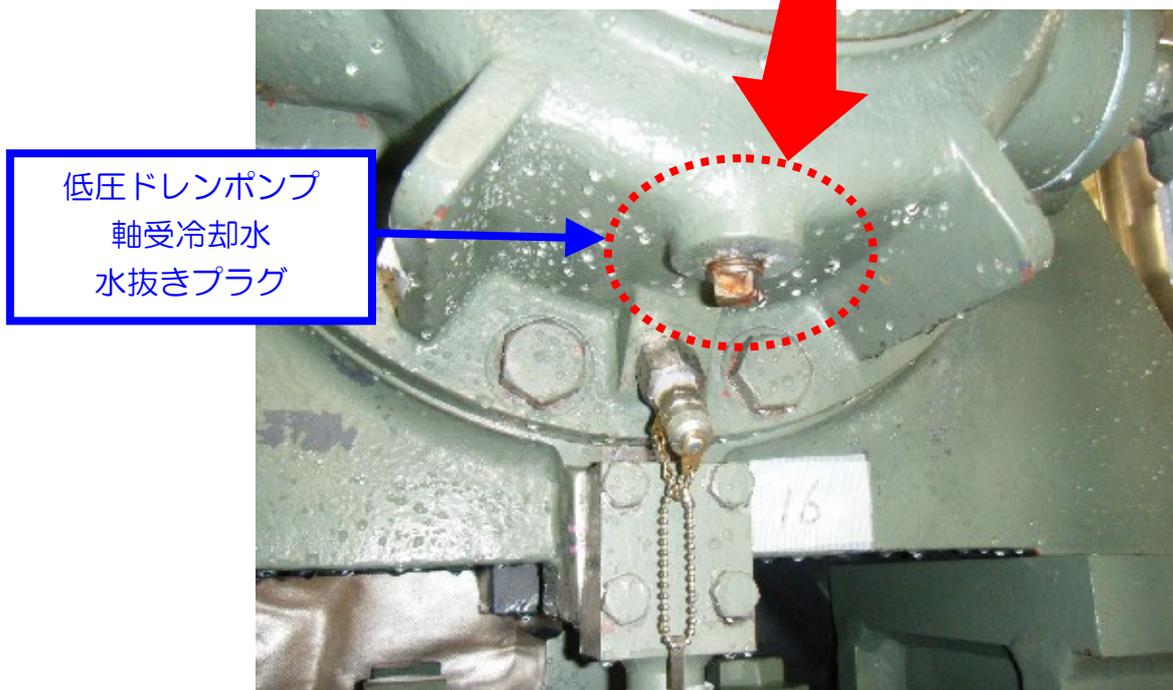
号機	7号機	
件名	タービン建屋内(管理区域)における水漏れについて	
不適合の概要	<p>(事象の発生状況) 定期検査中の7号機タービン建屋地下2階(管理区域)において、平成22年4月26日午前10時52分頃、低圧ドレンポンプ*(B)の分解点検中に、協力企業作業員が当該ポンプの軸受部冷却器の水抜きプラグを外したところ、冷却器内の冷却水が床に漏えいしました。その後、速やかに水抜きプラグを元に戻すとともに冷却水配管の元弁を閉めたことにより、漏えいが止まりました。漏えいした冷却水の量は約400リットルでした。</p> <p>(原因) 調査の結果、当該ポンプの分解点検に際し、点検実施箇所は設備管理箇所に対して、軸受油冷却水配管の入口弁と出口弁を閉めるように依頼していましたが、設備管理箇所は入口弁については閉めたものの、出口弁は閉める必要はないと判断し実施しませんでした。その結果、水抜きプラグを外したことにより漏えいが発生したことがわかりました。</p> <p>(安全性、外部への影響) 漏えいした冷却水に放射性物質は含まれておりませんでした。 なお、本事象による外部への放射能の影響はありません。</p> <p>* 低圧ドレンポンプ 低圧給水加熱器で発生し、低圧ドレンタンクに集められたドレン(凝縮水)を、復水系に戻すポンプ。</p>	
安全上の重要度/損傷の程度	<p>&lt;安全上の重要度&gt;</p> <p>安全上重要な機器等 / <span style="border: 1px solid black; border-radius: 50%; padding: 2px;">その他設備</span></p>	<p>&lt;損傷の程度&gt;</p> <p><input type="checkbox"/> 法令報告要 <input checked="" type="checkbox"/> 法令報告不要 <input type="checkbox"/> 調査・検討中</p>
対応状況	<p>床面に漏れた水は4月26日に液体廃棄物処理系へ回収するとともに、拭き取りによる清掃を実施しました。 今後、対策等を検討してまいります。</p>
