1号機 原子炉冷却材浄化系ポンプ室（管理区域）における水漏れについて

柏崎刈羽原子力発電所1号機 原子炉冷却材浄化系概略図

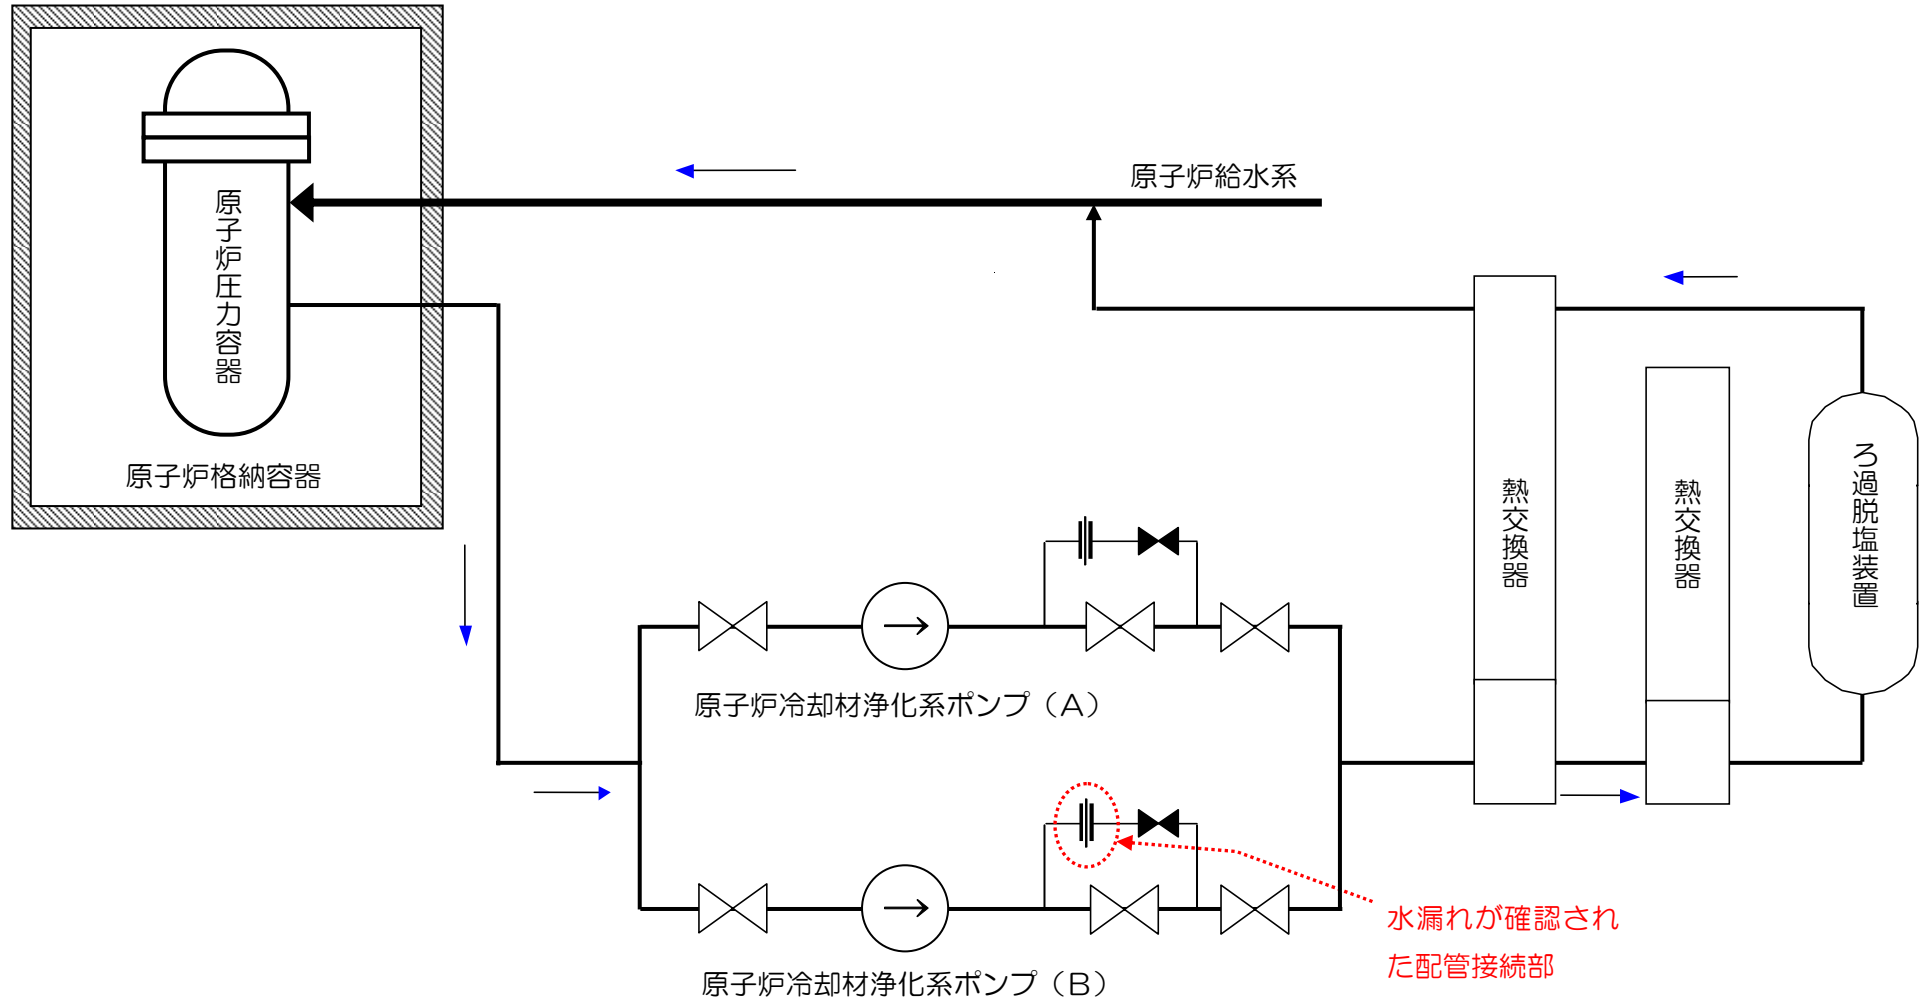
号機	1号機	
件名	原子炉冷却材浄化系ポンプ室（管理区域）における水漏れについて	
不適合の概要	<p><b>（事象の発生状況）</b> 定格熱出力一定運転中の1号機において、平成22年10月20日午前10時10分頃、パトロール中の当社社員が、原子炉建屋地下4階の原子炉冷却材浄化系*<sup>1</sup>ポンプ（B）室（管理区域）において、配管接続部から水が床面に滴下していることを発見しました。 滴下した水は漏えいの拡大を防止するための堰内にとどまっており、堰内の床面に溜まっていた水の量は約6リットル、放射エネルギーは約<math>9.1 \times 10^5</math>ベクレル*<sup>2</sup>でした。 その後、原子炉冷却材浄化系ポンプ（B）の運転を停止し、漏えい箇所を隔離したことにより、漏えいは停止しております。</p> <p><b>（安全性、外部への影響）</b> 本事象により漏れた水は、同ポンプ室の堰内にとどまっており、外部への放射能の影響はありません。</p> <p>* 1 原子炉冷却材浄化系 原子炉水中の不純物を除去し水質を維持するための浄化装置。</p> <p>* 2 放射エネルギーは約<math>9.1 \times 10^5</math>ベクレル 今回の水の滴下は、漏えいの拡大を防止するための堰内にとどまっており、法令による報告対象となる事象ではありません。 なお、漏えいの拡大を防止するための堰を超える漏えい事象の場合、法令による報告対象として、放射エネルギーについては<math>3.7 \times 10^6</math>ベクレルが目安とされています。</p>	
安全上の重要度／損傷の程度	<p>&lt;安全上の重要度&gt; 安全上重要な機器等 / <b>その他設備</b></p>	<p>&lt;損傷の程度&gt; <input type="checkbox"/> 法令報告要 <input checked="" type="checkbox"/> 法令報告不要 <input type="checkbox"/> 調査・検討中</p>
対応状況	<p>床面に漏れた水は、同日、拭き取りによる清掃を実施しました。 今後、当該箇所の点検・修理を行います。</p>
