場所	7号機	
件名	使用済燃料プールで発見された異物の回収について(続報)	
不適合の概要	<p>当所7号機原子炉建屋4階の使用済燃料プールにおいて、平成22年11月8日より使用済ハフニウムフラットチューブ型制御棒の点検作業*¹を実施しておりますが、平成22年12月26日午後0時30分頃、点検していた同型使用済制御棒1本の表面の冷却孔*²付近に、線状の異物らしきもの1本が、引っかかり付着していることを発見しました。</p> <p>今後、準備が整った段階で、発見した異物らしきものを回収して、異物らしきものが何かを特定することとしておりました。(平成22年12月27日お知らせ済み)</p> <p>その後、回収準備が整ったことから、平成23年1月6日に、当該の異物らしきものを粘着テープで付着させて回収し、金属製の線状の異物(長さ:約32mm、直径:約0.3mm)であることを確認しました。</p> <p>* 1 使用済ハフニウムフラットチューブ型制御棒の点検作業 7号機の使用済燃料プールに保管している使用済ハフニウムフラットチューブ型制御棒のタイロッドに微細なひびが確認されたことから、経済産業省原子力安全・保安院の指示に基づき、同型使用済制御棒全数のひびの有無について、詳細な点検を実施している。</p> <p>* 2 冷却孔 同型制御棒の部材として使用しているハフニウムは、中性子を吸収すると発熱するため、制御棒の表面に原子炉水が通るための冷却用の孔を複数あけている。</p>	
安全上の重要度/損傷の程度	<p><安全上の重要度></p> <p>安全上重要な機器等 / <u>その他設備</u></p>	<p><損傷の程度></p> <p><input type="checkbox"/> 法令報告要 <input checked="" type="checkbox"/> 法令報告不要 <input type="checkbox"/> 調査・検討中</p>
対応状況	<p>回収した金属製の線状の異物を確認した結果、ワイヤブラシと思われる金属製の素線であること確認しました。</p> <p>なお、7号機では、既に原子炉への異物混入防止対策としてワイヤブラシ等の使用を禁止していることから、異物混入防止対策を実施する前に混入したワイヤブラシと思われる金属製の素線が、制御棒の冷却孔付近に引っかかり付着したものと推定しております。</p> <p>今後も引き続き、異物混入防止対策を徹底してまいります。</p>

柏崎刈羽原子力発電所7号機 使用済燃料プールにおける異物 概略図

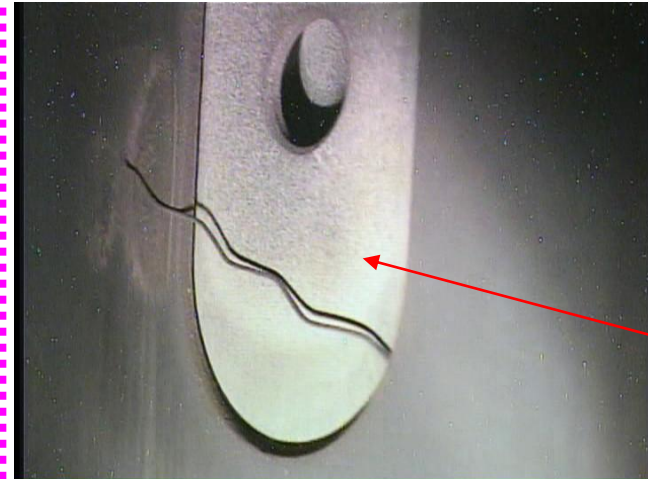
【回収前の異物の状況】

当該冷却孔

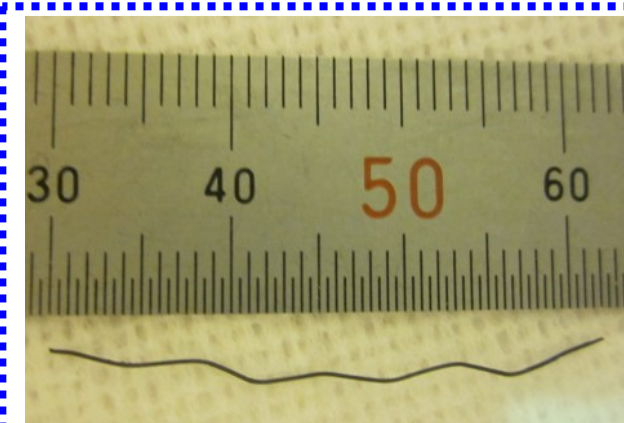
【回収後の異物の状況】

ワイヤブラシと思われる金属製の素線
(長さ約32mm、太さ約0.3mm)
