| 場所 | 7号機 | |
| 件名 | タービン建屋(管理区域)における制御油の漏れについて | |

7号機タービン建屋（管理区域）における制御油の漏れについて

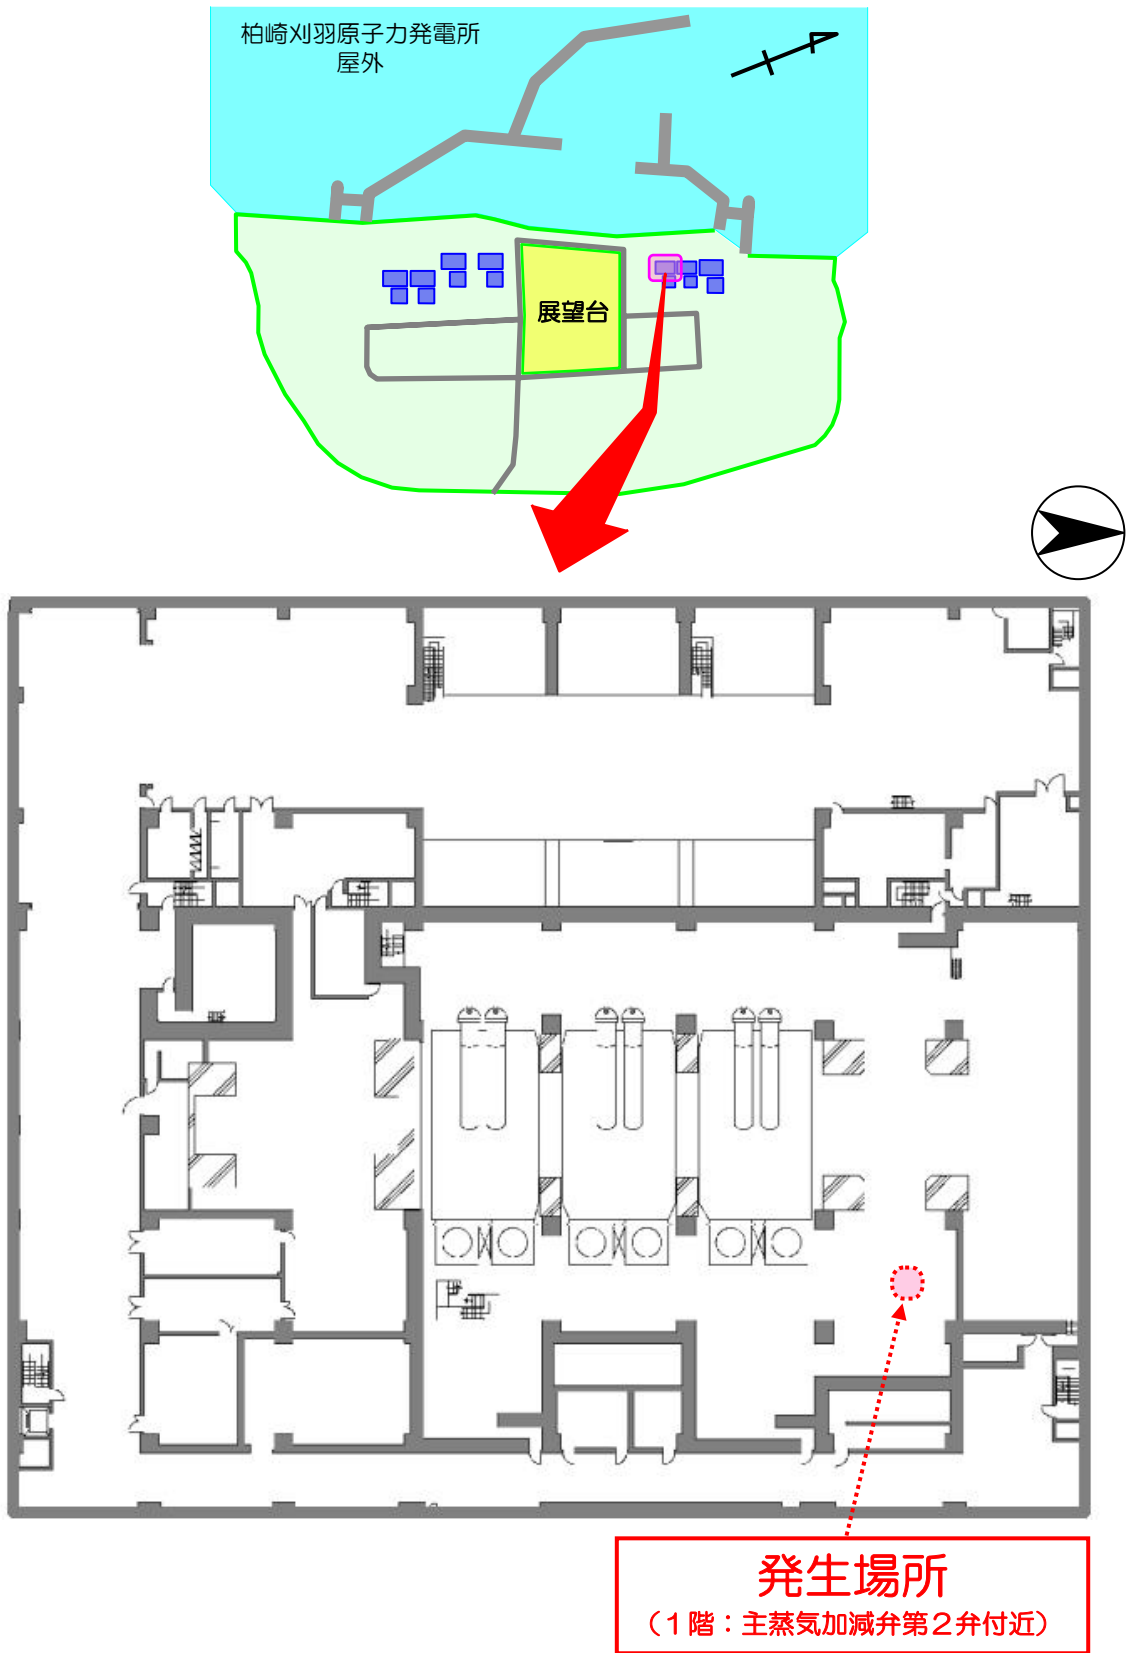
柏崎刈羽原子力発電所7号機 タービン建屋1階

| 不適合の概要 | <p>(事象の発生状況) 平成 23 年 5 月 15 日午前 3 時 13 分、運転中の 7 号機において「EHC*1 制御油漏えい」の警報が発生しました。現場を確認したところ、タービン建屋 1 階（管理区域）主蒸気加減弁のアキュムレータ*2 付属設備の配管接続部から油が滴下していることを確認しました。</p> <p>当該設備は、漏えいが発生した場合に、油を集めて漏えい検知器へ導き漏えいを検知できる設備を有しており、漏えいした油は約 16 リットルでした。また、アキュムレータ付属設備上部に溜まった油については拭き取りによる清掃を行いました。</p> <p>なお、漏えいした油については周辺への飛散はありません。</p> <p>(安全性、外部への影響) 漏れた油には放射性物質は含まれておらず、本事象による外部への放射能の影響はありません。</p> <p>* 1 EHC（電気油圧式制御装置） 原子炉で発生した蒸気の圧力とタービン速度、発電機負荷を検出し蒸気の制御弁を操作することによりタービン速度を制御する装置。</p> <p>* 2 アキュムレータ 主蒸気加減弁を動作させる油圧系統の圧力脈動を吸収するために設置されている容器。</p> | |

| 対応状況 | <p>油漏れが確認された当該部の上流側に設置されている弁を閉止したことにより、漏えいは停止しております。</p> <p>当該設備については、油圧の脈動を抑える補助的な役割を有しているもので、プラントの運転に直接影響を与えるものではないことから、次回定期検査まで使用しないこととします。</p> <p>当該部については、次回定期検査時に原因調査の為の点検を行う予定です。</p> | |
