柏崎刈羽原子力発電所 5 号機

定期検査中における制御棒 1 本の予期せぬ動作について

平成 2 8 年 4 月

東京電力ホールディングス株式会社

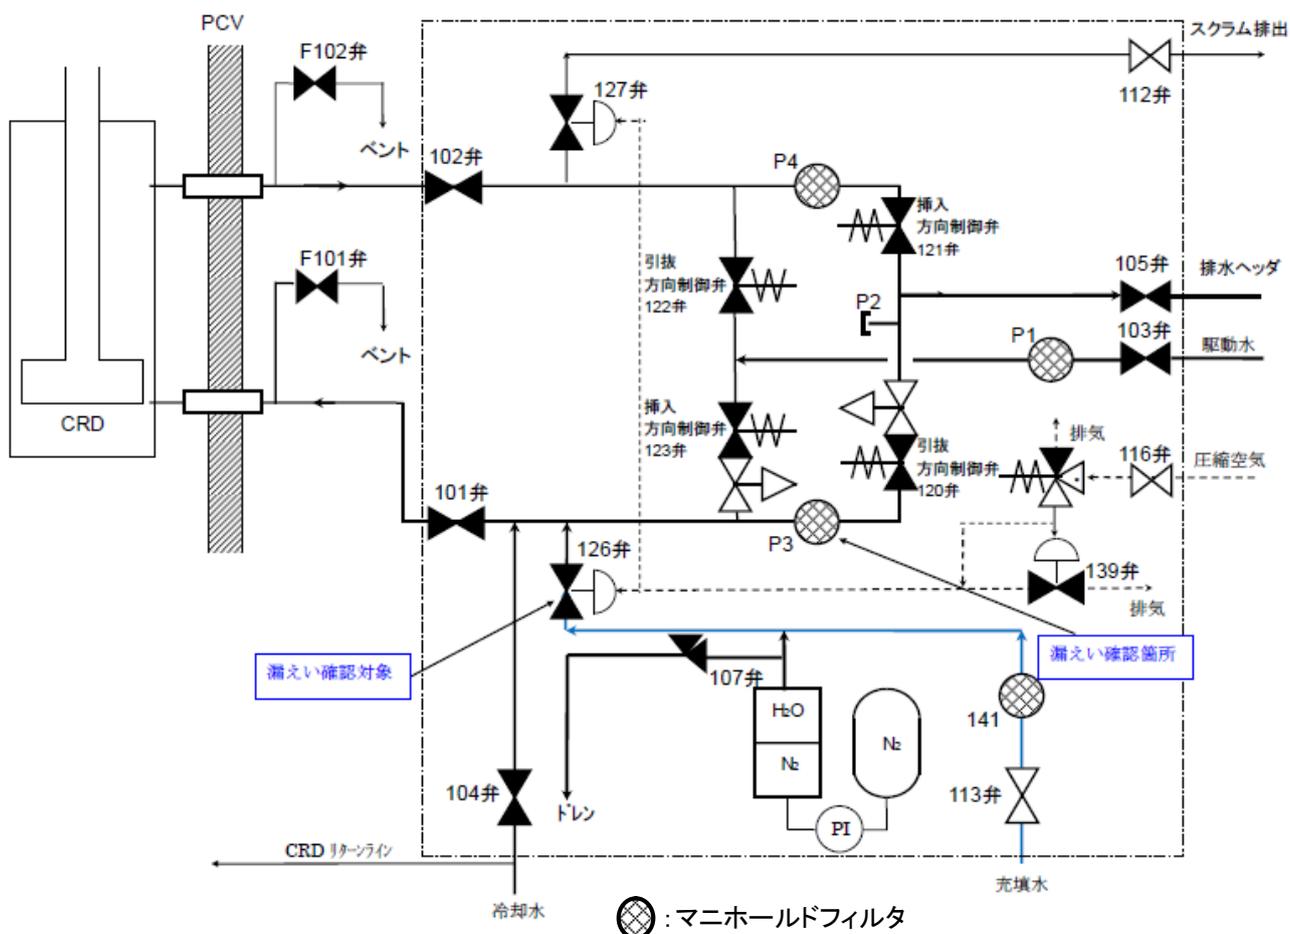
図. スクラム入口弁 [126弁] の漏えい量確認時における系統図

平成28年3月14日にスクラム入口弁 [126弁] (30-55) の漏えい確認を行った結果、シートリークは確認されなかった。

1分間の測定において漏えいは0cc/minであり、スクラム入口弁 [126弁] のシートリークがないことを確認した。

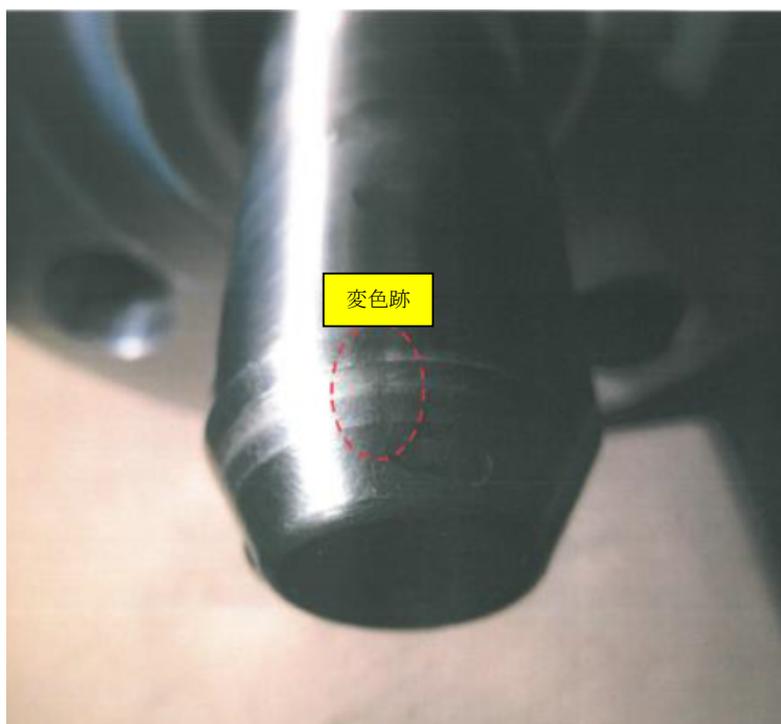
図. スクラム入口弁 [126弁] の弁シート部状態図

また、3月18日にスクラム入口弁 [126弁] の分解点検を実施したところ明らかな漏えいの痕跡は確認されなかったが、ボンネットフランジ部の片締めによる面間寸法の開きが大きい方向（約200°方向）に水滴及び変色が認められたため、漏えいの可能性は否定できないと考える。

弁シート部に明らかな漏えいの痕跡は確認されなかった。

スクラム入口弁 [126弁] の分解点検の結果、明らかな漏えいの痕跡は確認されなかったが、ボンネットフランジ部の片締めによる面間寸法の開きが大きい方向（約200°方向）に水滴及び変色が認められたため、漏えいの可能性は否定できないと考える。

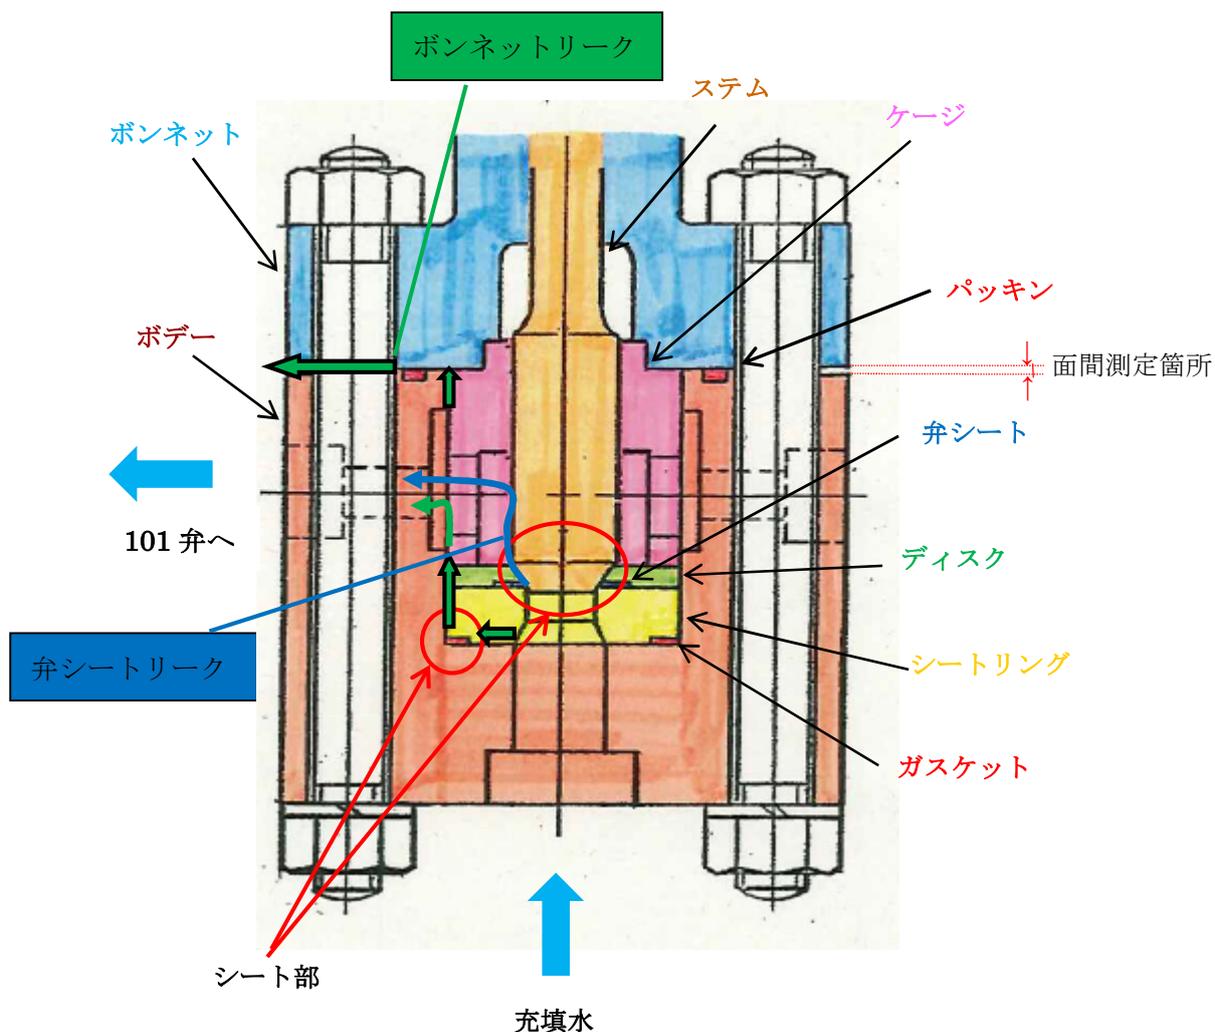
図. スクラム入口弁 [126弁] 構造図

ボンネットフランジ部の面間寸法の差が大きい場合、ボンネット部に傾きが生じることにより、ボデー内部のシール部品（ケージ・シートリング・ディスク）が傾き、シール面（ガスケット、弁シート）が均一に圧縮されず面圧が低下するため、シートリークが発生し、充填水が駆動水挿入配管隔離弁 [101弁] 方向へ流れ込む。その後、増し締めによって、均一な締め付け状態となりシール面を再度押しつぶすことでシール性が改善する。

スクラム入口弁 [126弁] 点検後の復旧の際は、面間測定を実施するとともに、均一にトルク管理を実施しシートの当たりを適切に管理する。

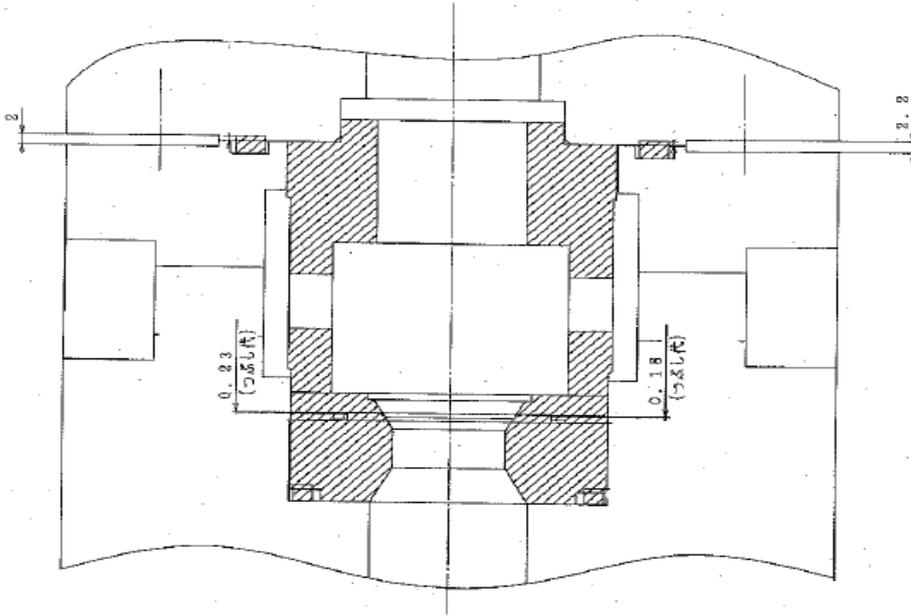
ボデー・ボンネット面間寸法(0.2mm)の状態図

0. 2 mmで隙間管理され、シート面圧が確保されている状態

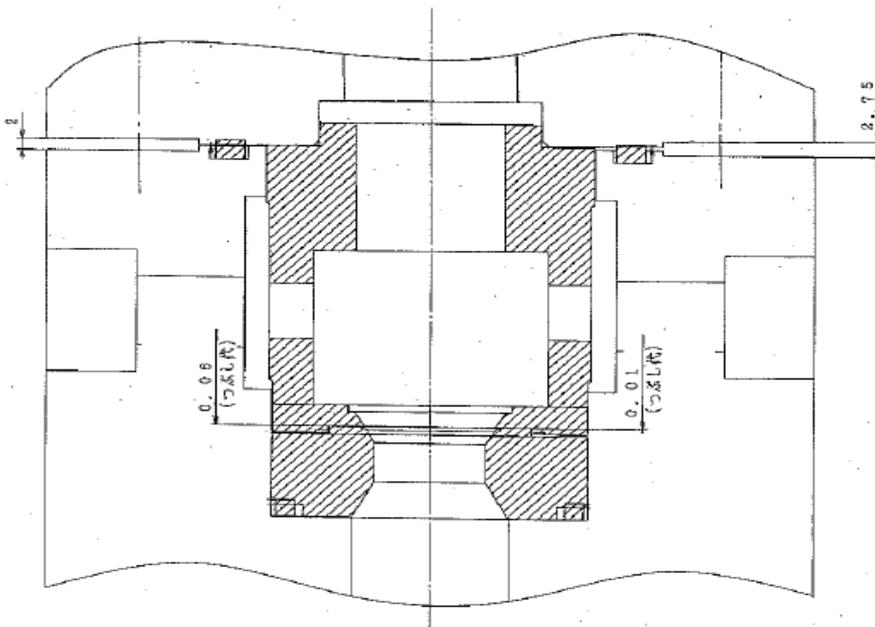
ボデー・ボンネット面間寸法(0.75mm)の状態図

なお、水滴及び変色については、ボンネットフランジ部の片締めによる面間寸法の開きが大きい方向（約200°方向）で認められたため、漏えいの可能性は否定できないと考える。

0. 75 mmの隙間があるため、シート面圧が低下している状態

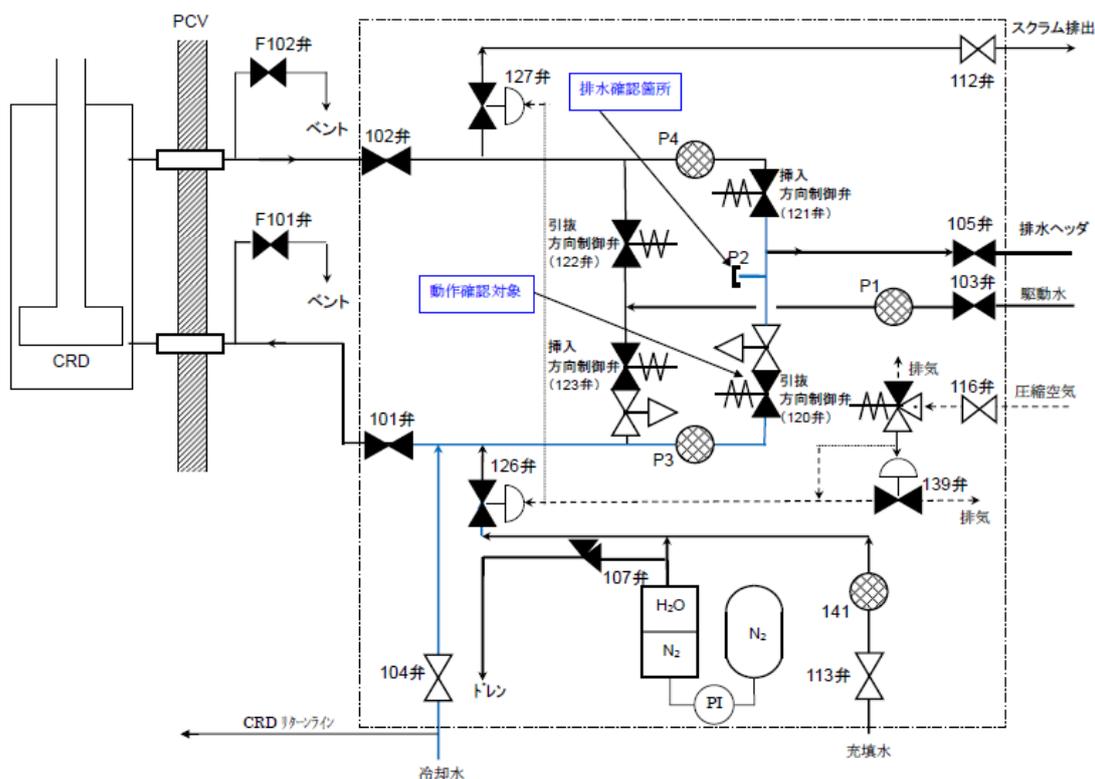
図. 引抜側方向制御弁 [120弁] の動作確認時における系統図

また、引抜側方向制御弁 [120弁] の動作確認を行った結果、正常に動作することが確認できたことから、今回の事象の要因とはならない。

引抜側方向制御弁 [120弁] の動作確認の結果、正常に作動していることから、今回の事象の要因とはならない。

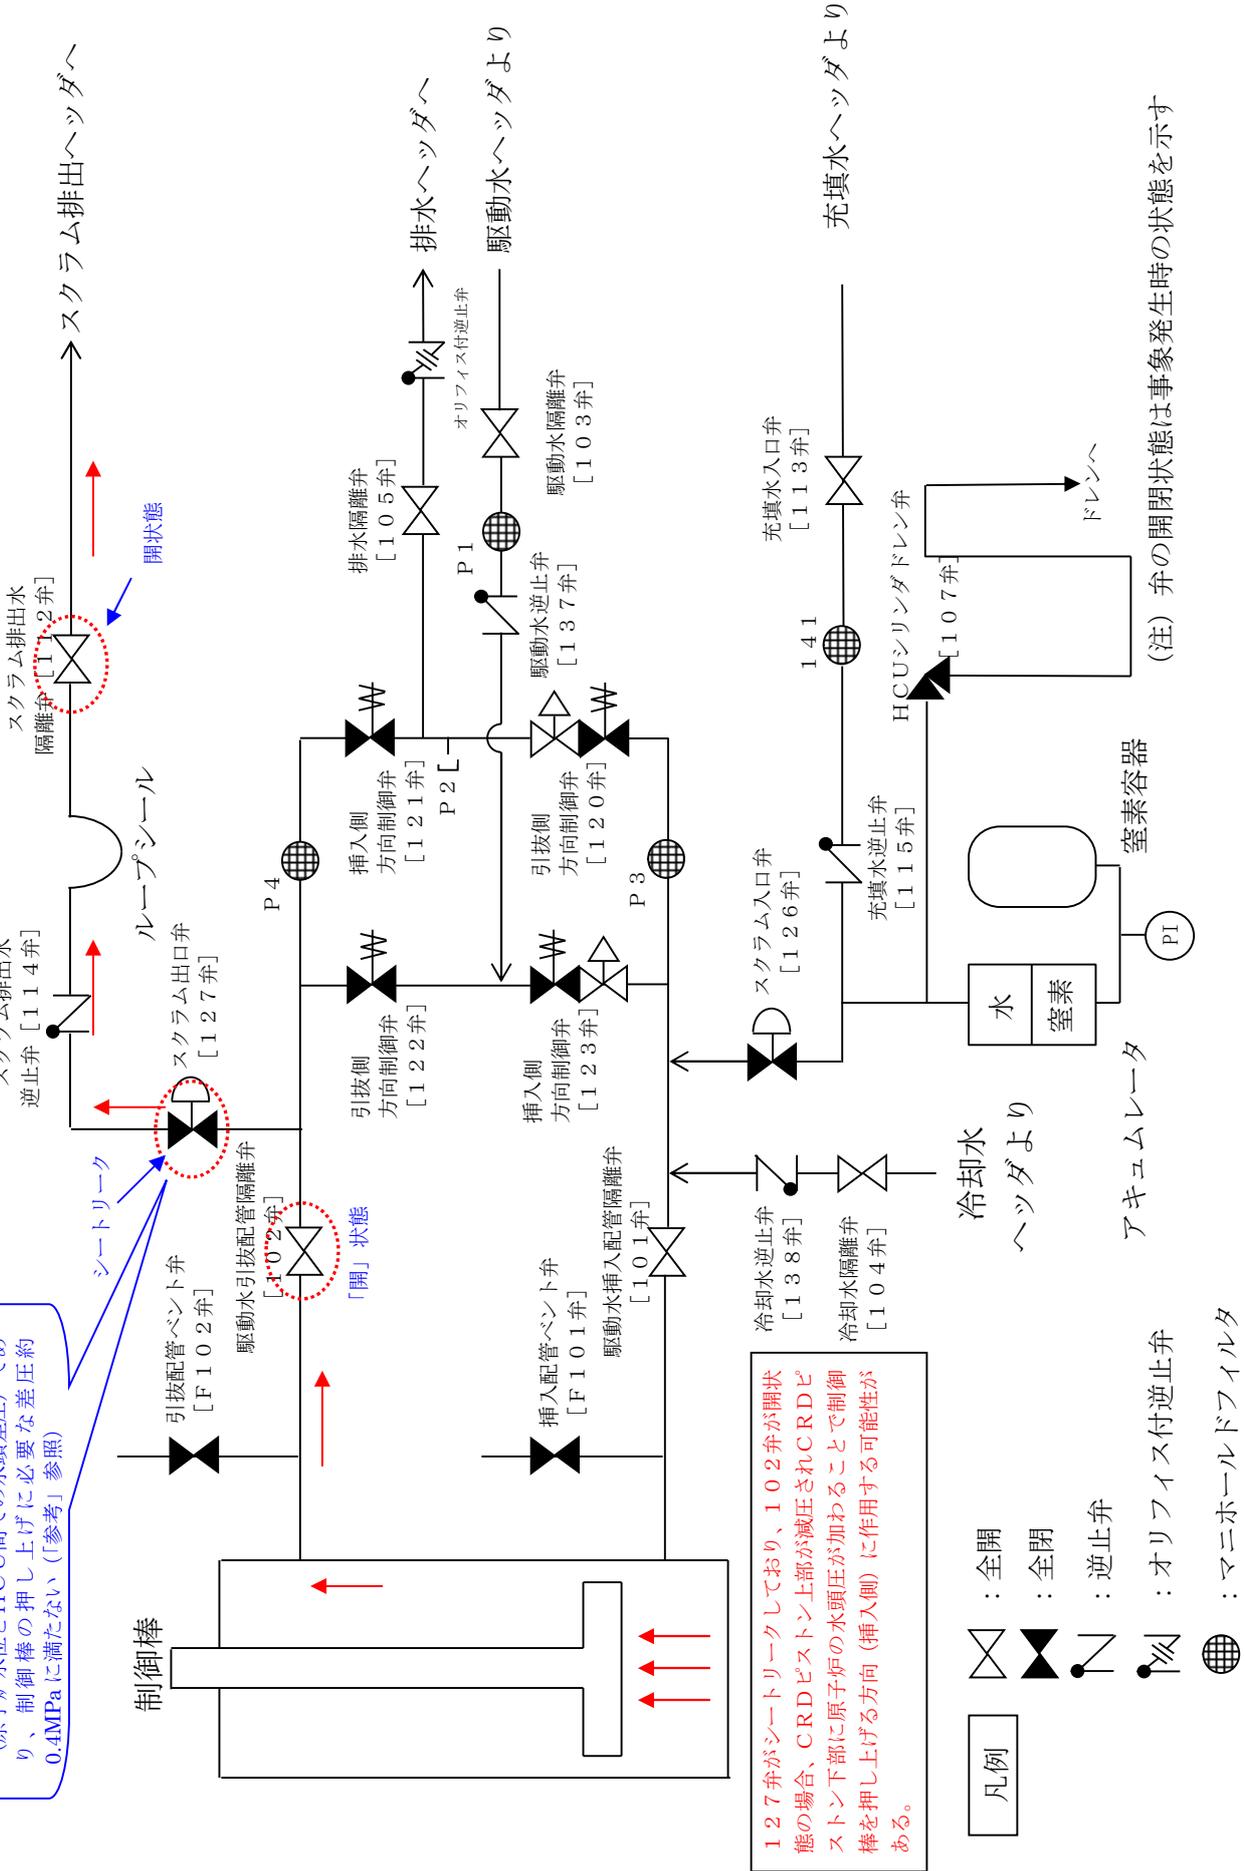
図1 制御棒駆動水圧系系統概略図

事象発生時の原子炉の水頭差圧は0.2 MPaであり、制御棒の押し上げに必要な差圧（約0.4 MPa）を下回ることから、今回の事象の要因とはならない。

(スクラム出口弁 [127弁] のシートルイクにより原子炉の水頭圧が制御棒挿入に作用する可能性について)

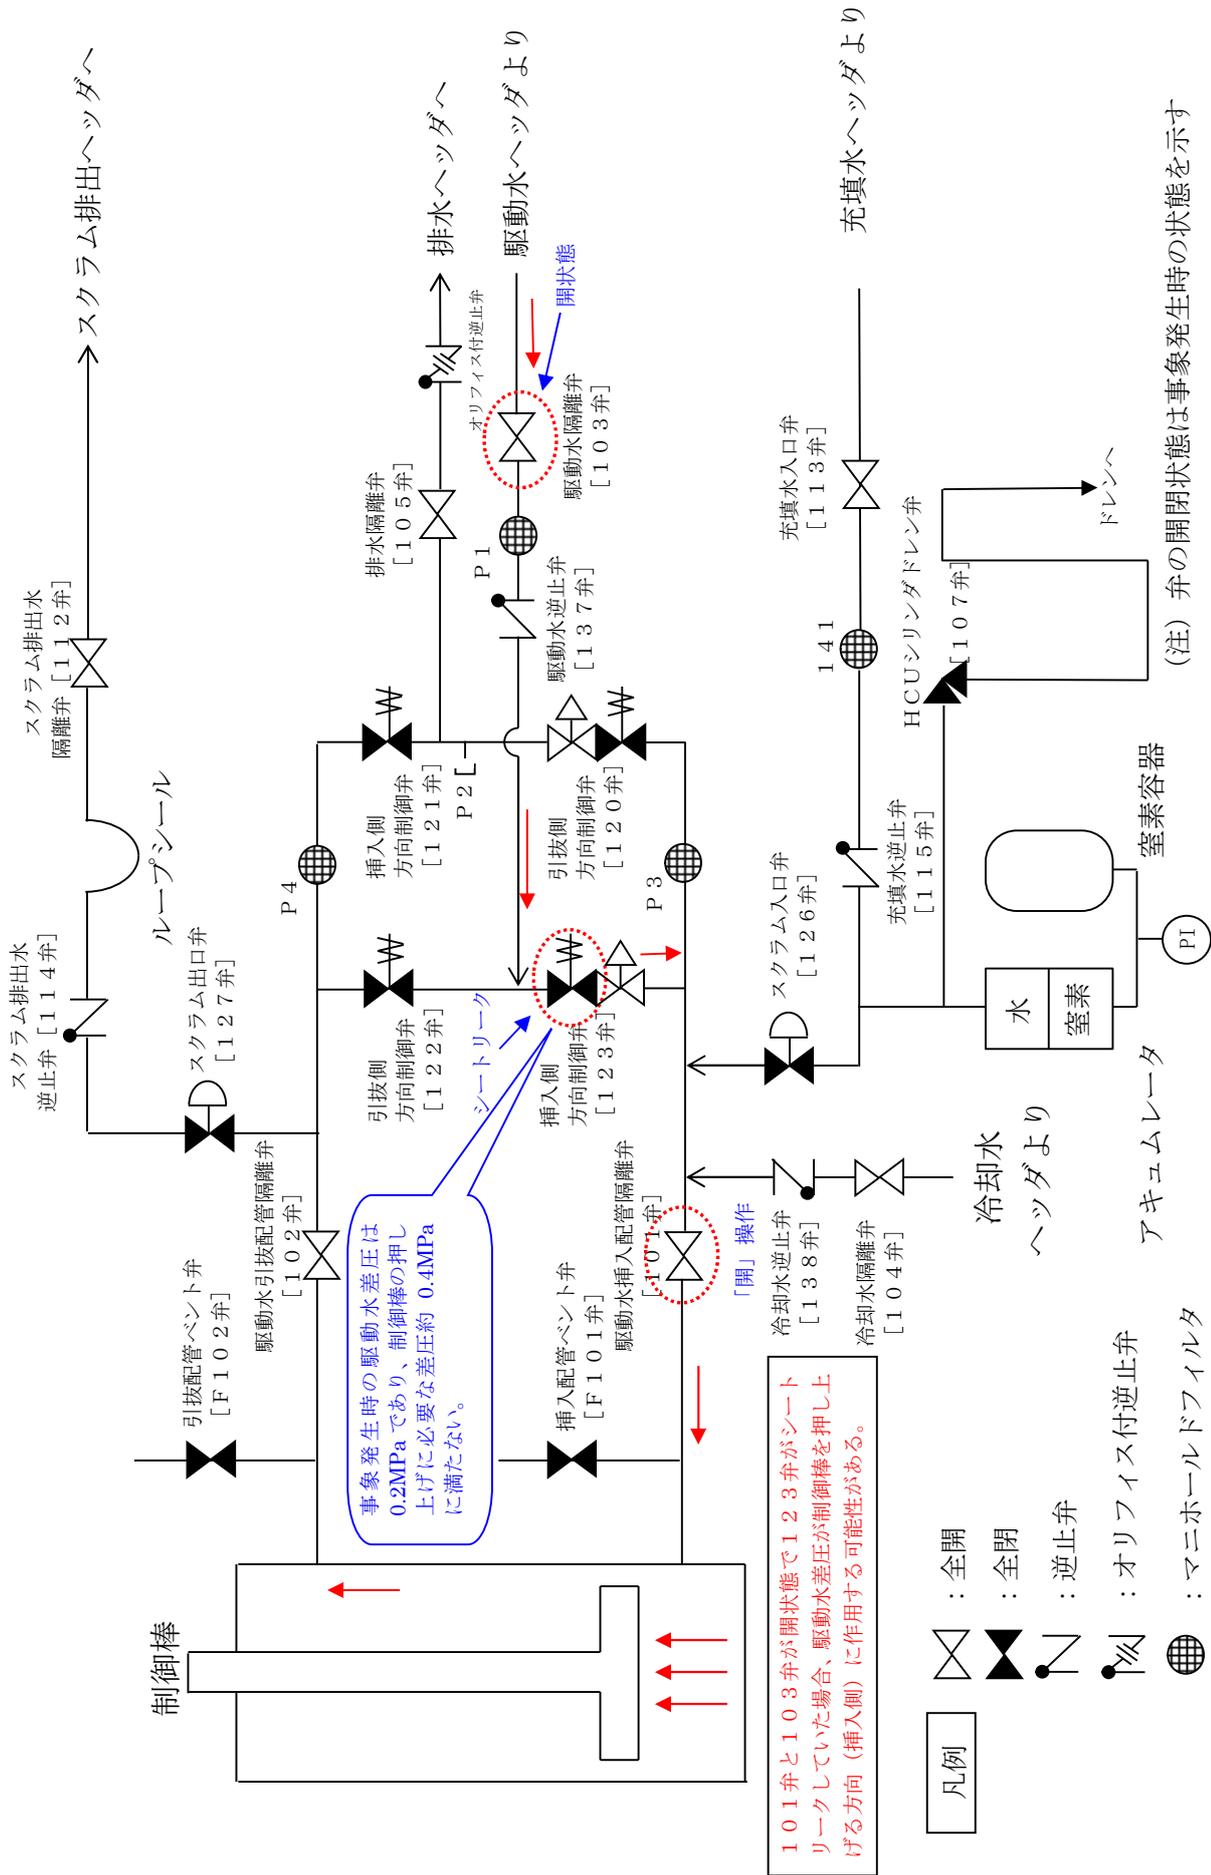
図4 制御棒駆動水圧系系統概略図

仮に上記の状況であっても事象発生時、駆動水差圧は0. 2 MP a 程度に調整されており、制御棒の押し上げに必要な差圧（約0. 4 MP a）を下回ることから、今回の事象の要因とはならない。

(挿入側方向制御弁 [123弁] のシートリークにより駆動水が制御棒挿入に作用する可能性について)

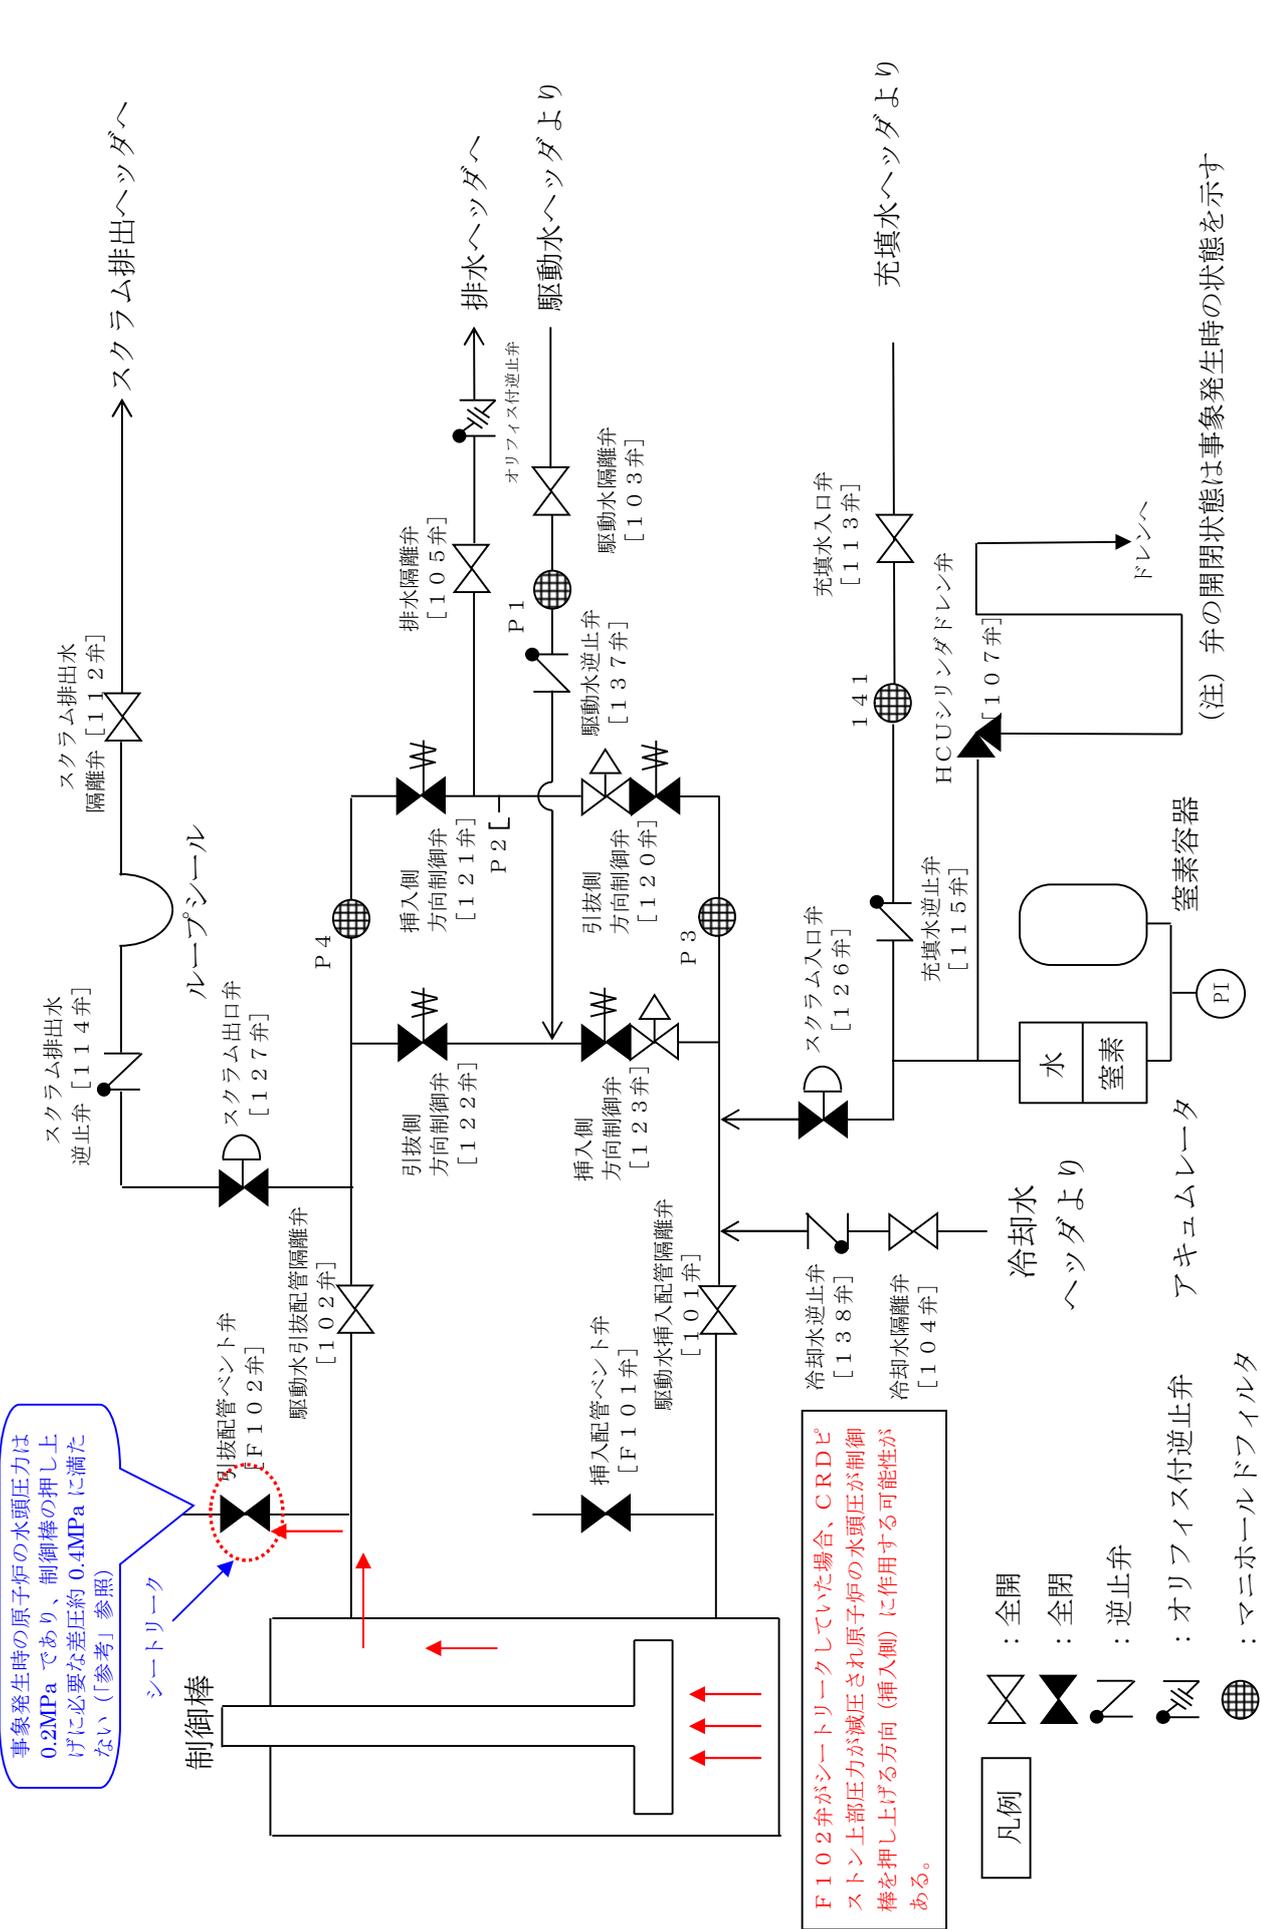
図 5 制御棒駆動水圧系系統概略図

事象発生時の原子炉の水頭圧は0. 2 MP a 程度であり、制御棒の押し上げに必要な差圧（約0. 4 MP a）を下回ることから、今回の事象の要因とはならない。

(引抜配管ベント弁 [F102 弁] のシートリークにより原子炉の水頭圧が制御棒挿入に作用する可能性について)

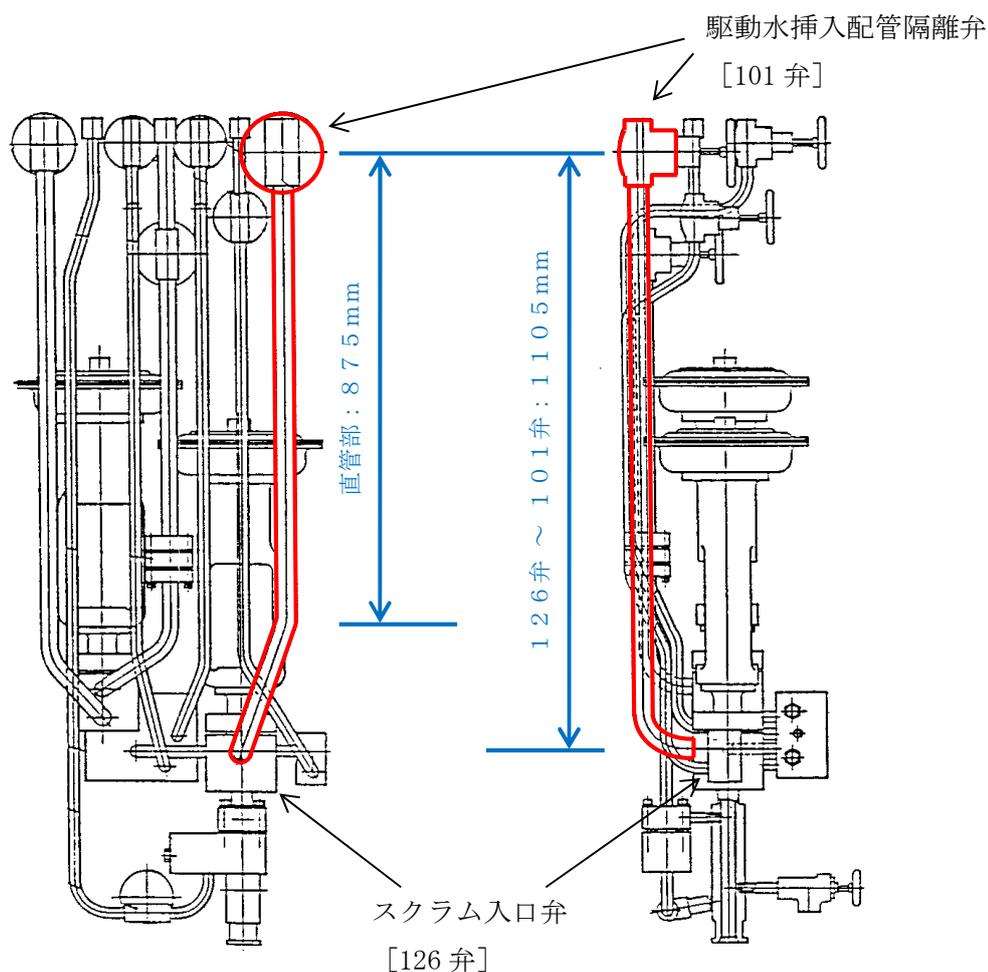
スクラム入口弁 [126弁] からシートリークが生じ、約384cc以上のエアが残留し圧縮された場合、駆動水挿入配管隔離弁 [101弁] 開操作時に制御棒を押し上げるために必要な差圧 (約0.4MPa) まで体積膨張する。今回の調査結果から、駆動水挿入配管隔離弁 [101弁] 垂直配管内に約430ccのエアが残留することから、制御棒の押し上げに至る可能性があるとして評価した。

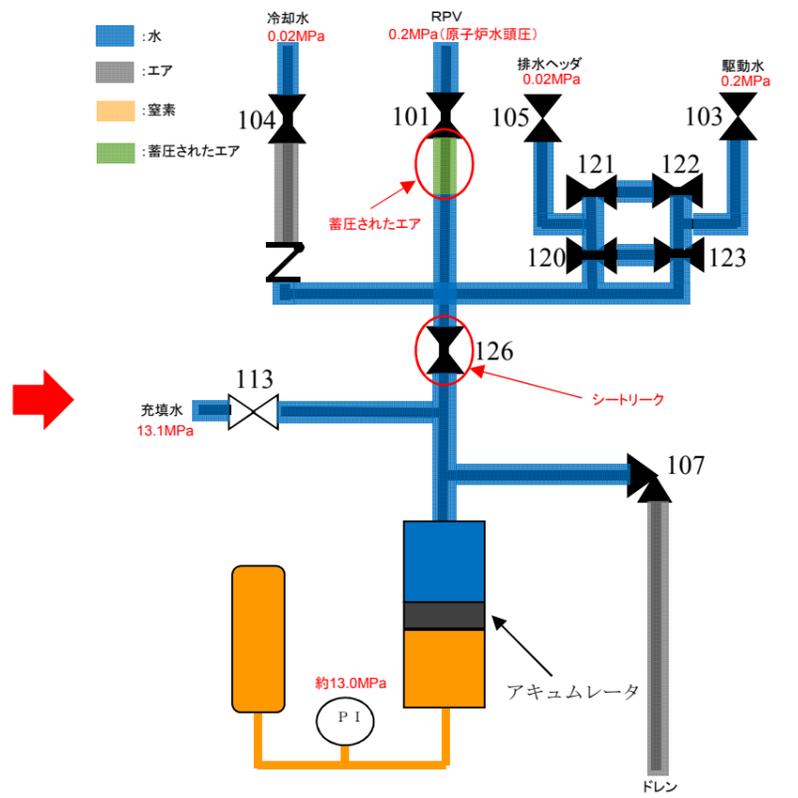
⑦スクラム入口弁 [126弁] シートリークによる蓄圧 (H28.2.22)

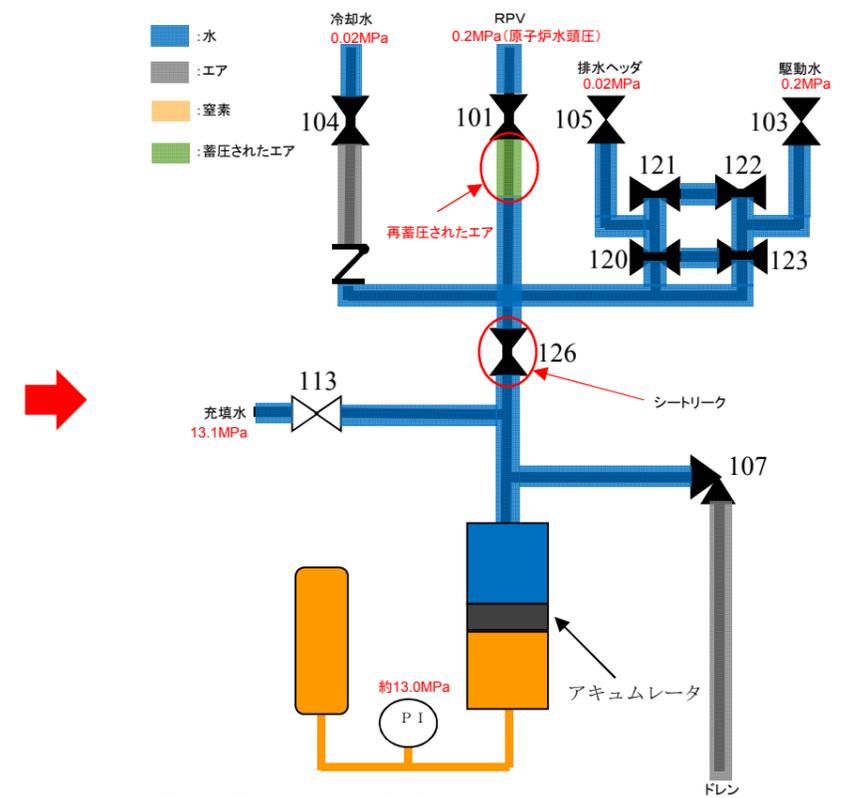
⑨蓄圧箇所の圧抜き操作後、スクラム入口弁 [126弁] シートリークにより再蓄圧 (H28.2.22~H28.3.7)

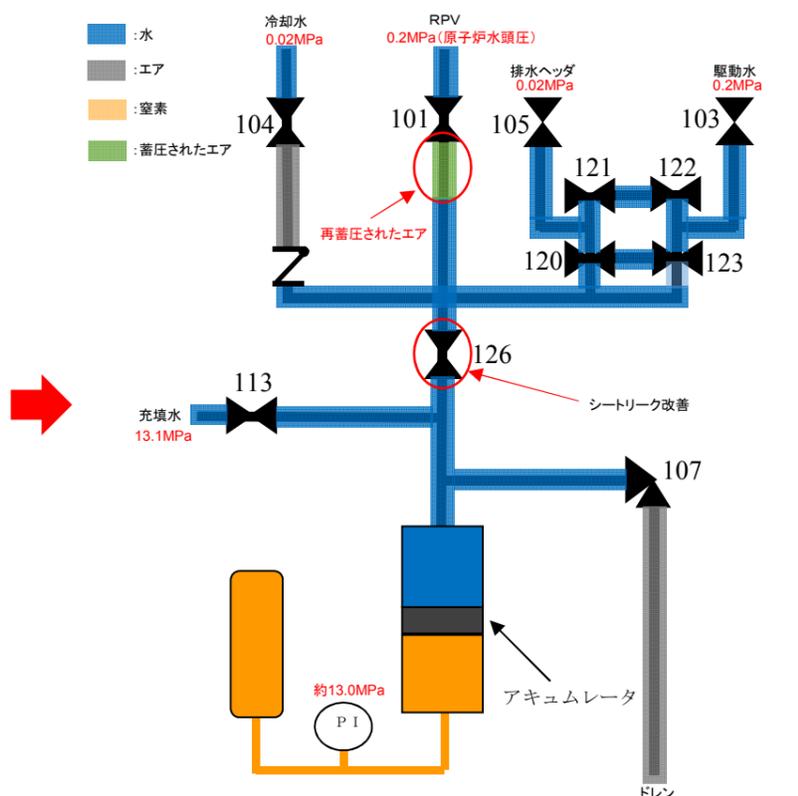
⑩スクラム入口弁 [126弁] ボンネットフランジ増し締め (H28.3.7)

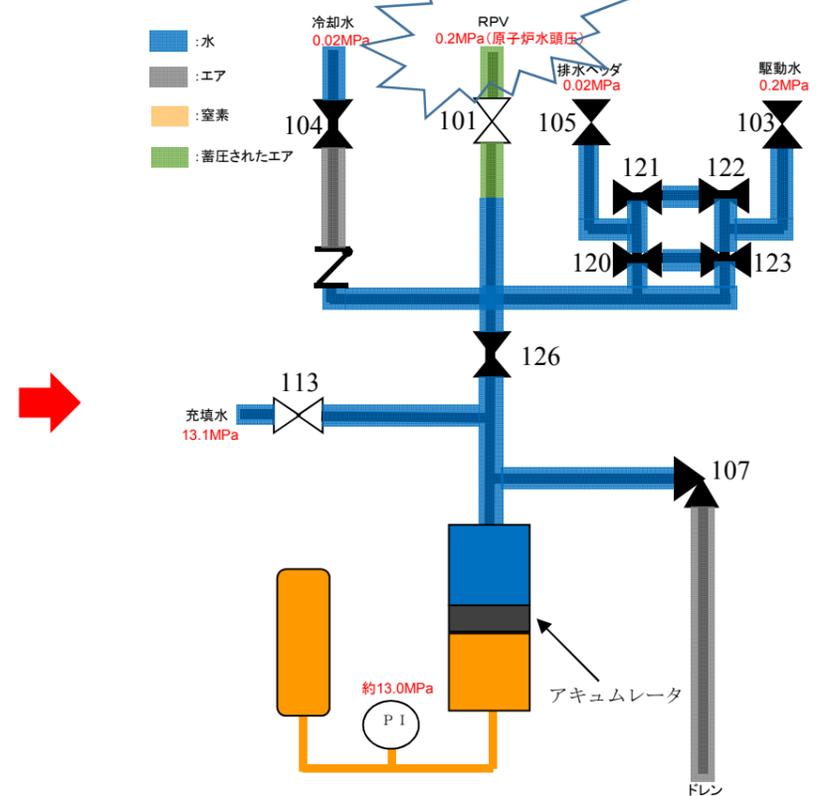
⑪駆動水挿入配管隔離弁 [101弁] 開操作により制御棒ドリフト警報発生 (H28.3.8)

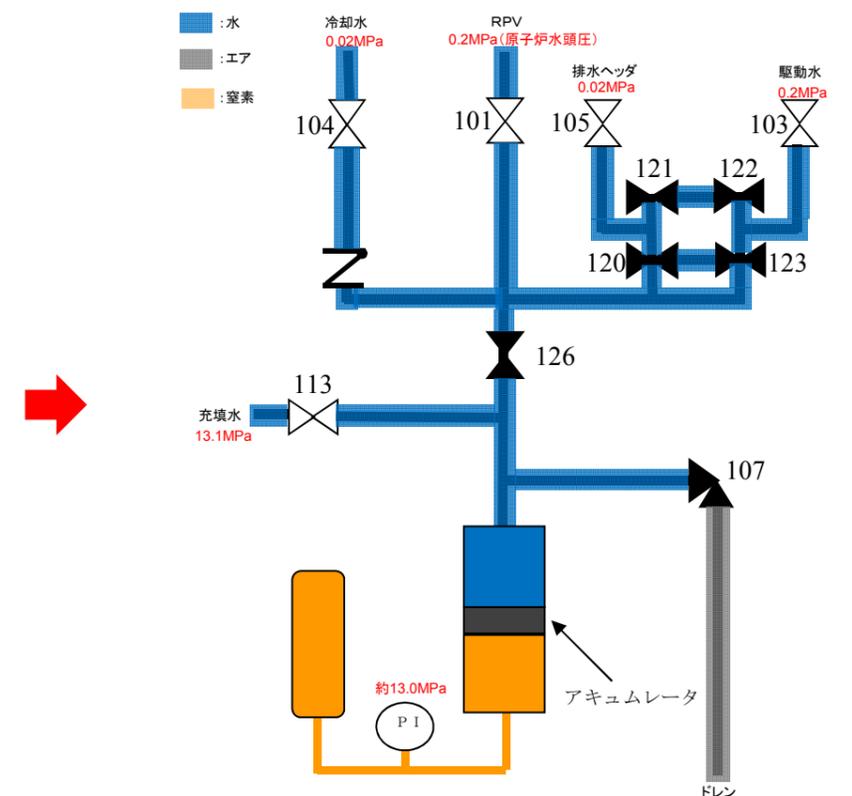
⑫HCU復旧完了後、制御棒ドリフト警報クリア (H28.3.8)
