福島第一原子力発電所 1～3 号機の
炉心・格納容器の状態の推定
と未解明問題に関する検討
第 5 回進捗報告

平成 29 年 12 月 25 日

東京電力ホールディングス株式会社

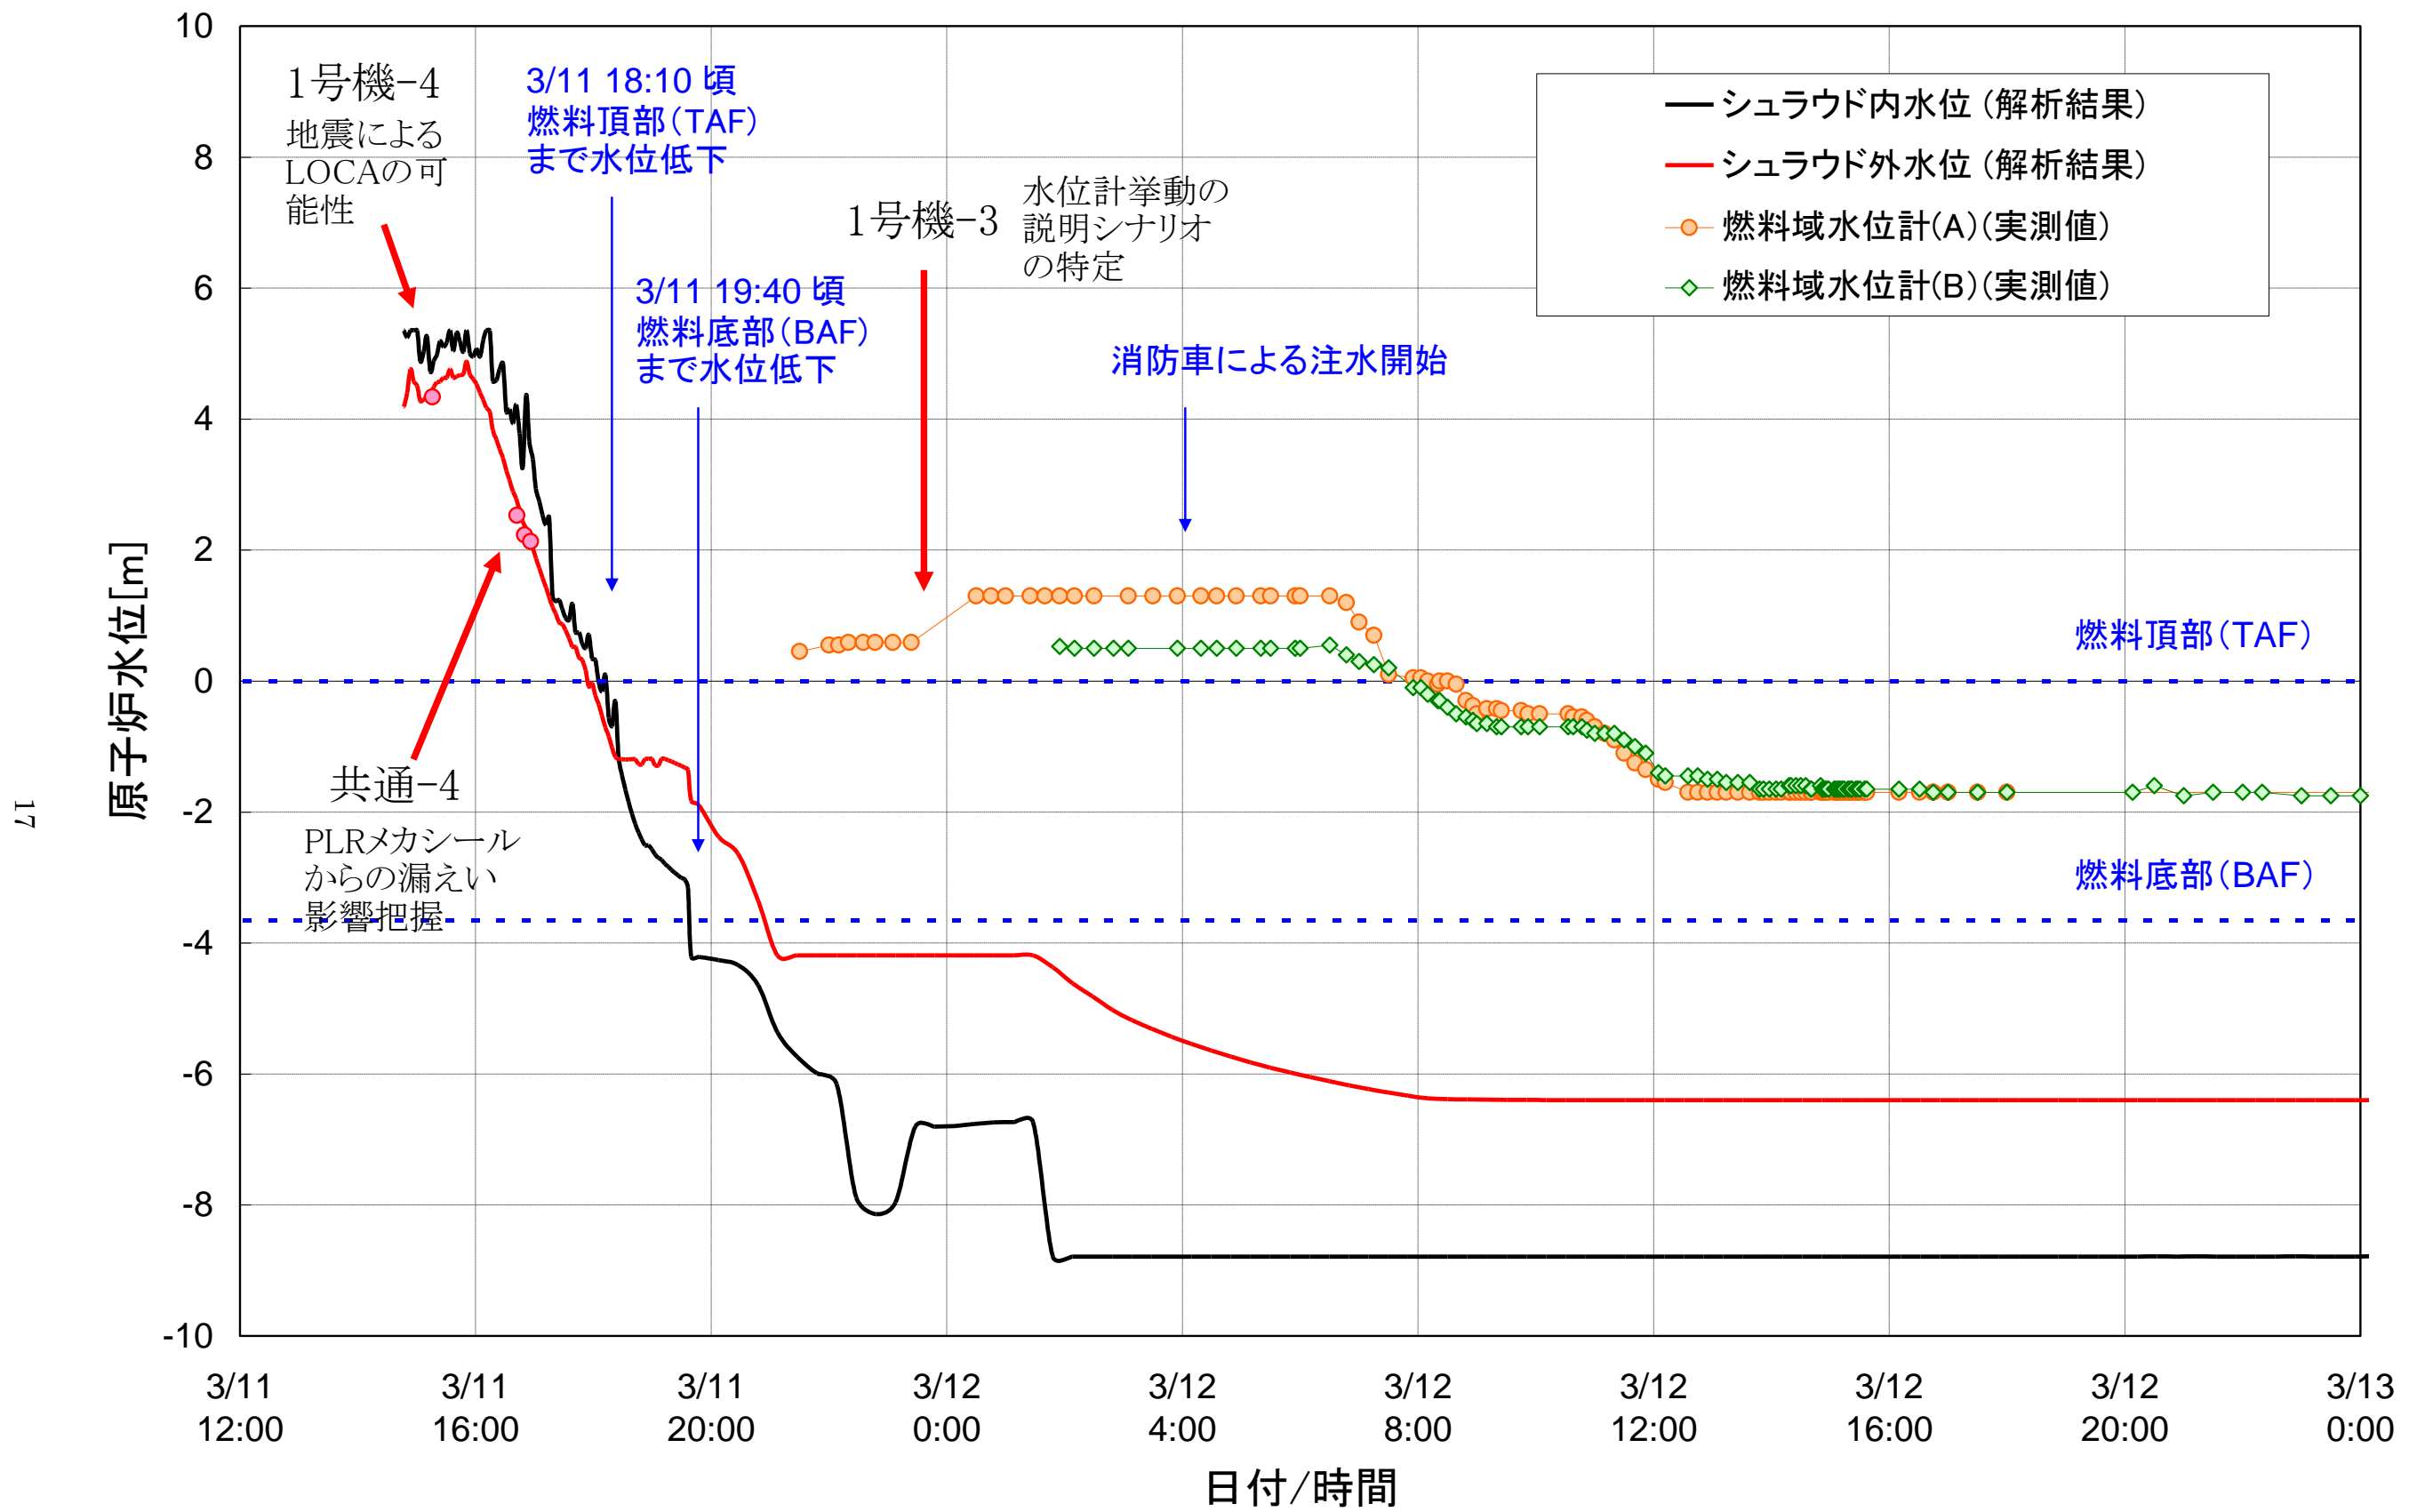
図 3.2.1 1号機の原子炉水位挙動から抽出された課題

解析結果では、11 日 18 時 10 分頃に原子炉水位は TAF に到達し、炉心損傷（燃料被覆管温度 1200℃程度への到達）は 18 時 50 分頃と評価されている。水位が減少していく期間は測定値がほとんどないものの、炉心損傷前の水位挙動については 11 日 17 時頃の水位測定値とよく一致しており、TAF 到達時刻の精

原子炉水位が低下し、水-ジルコニウム反応により非凝縮性ガスである水素が発生した場合、ICの冷却管に水素が蓄積することによって除熱性能が劣化すると考えられているが、実際にどの程度の除熱劣化があったかについては不明であり、検討が必要である。(1号機-1:検討完了(添付資料1-7))

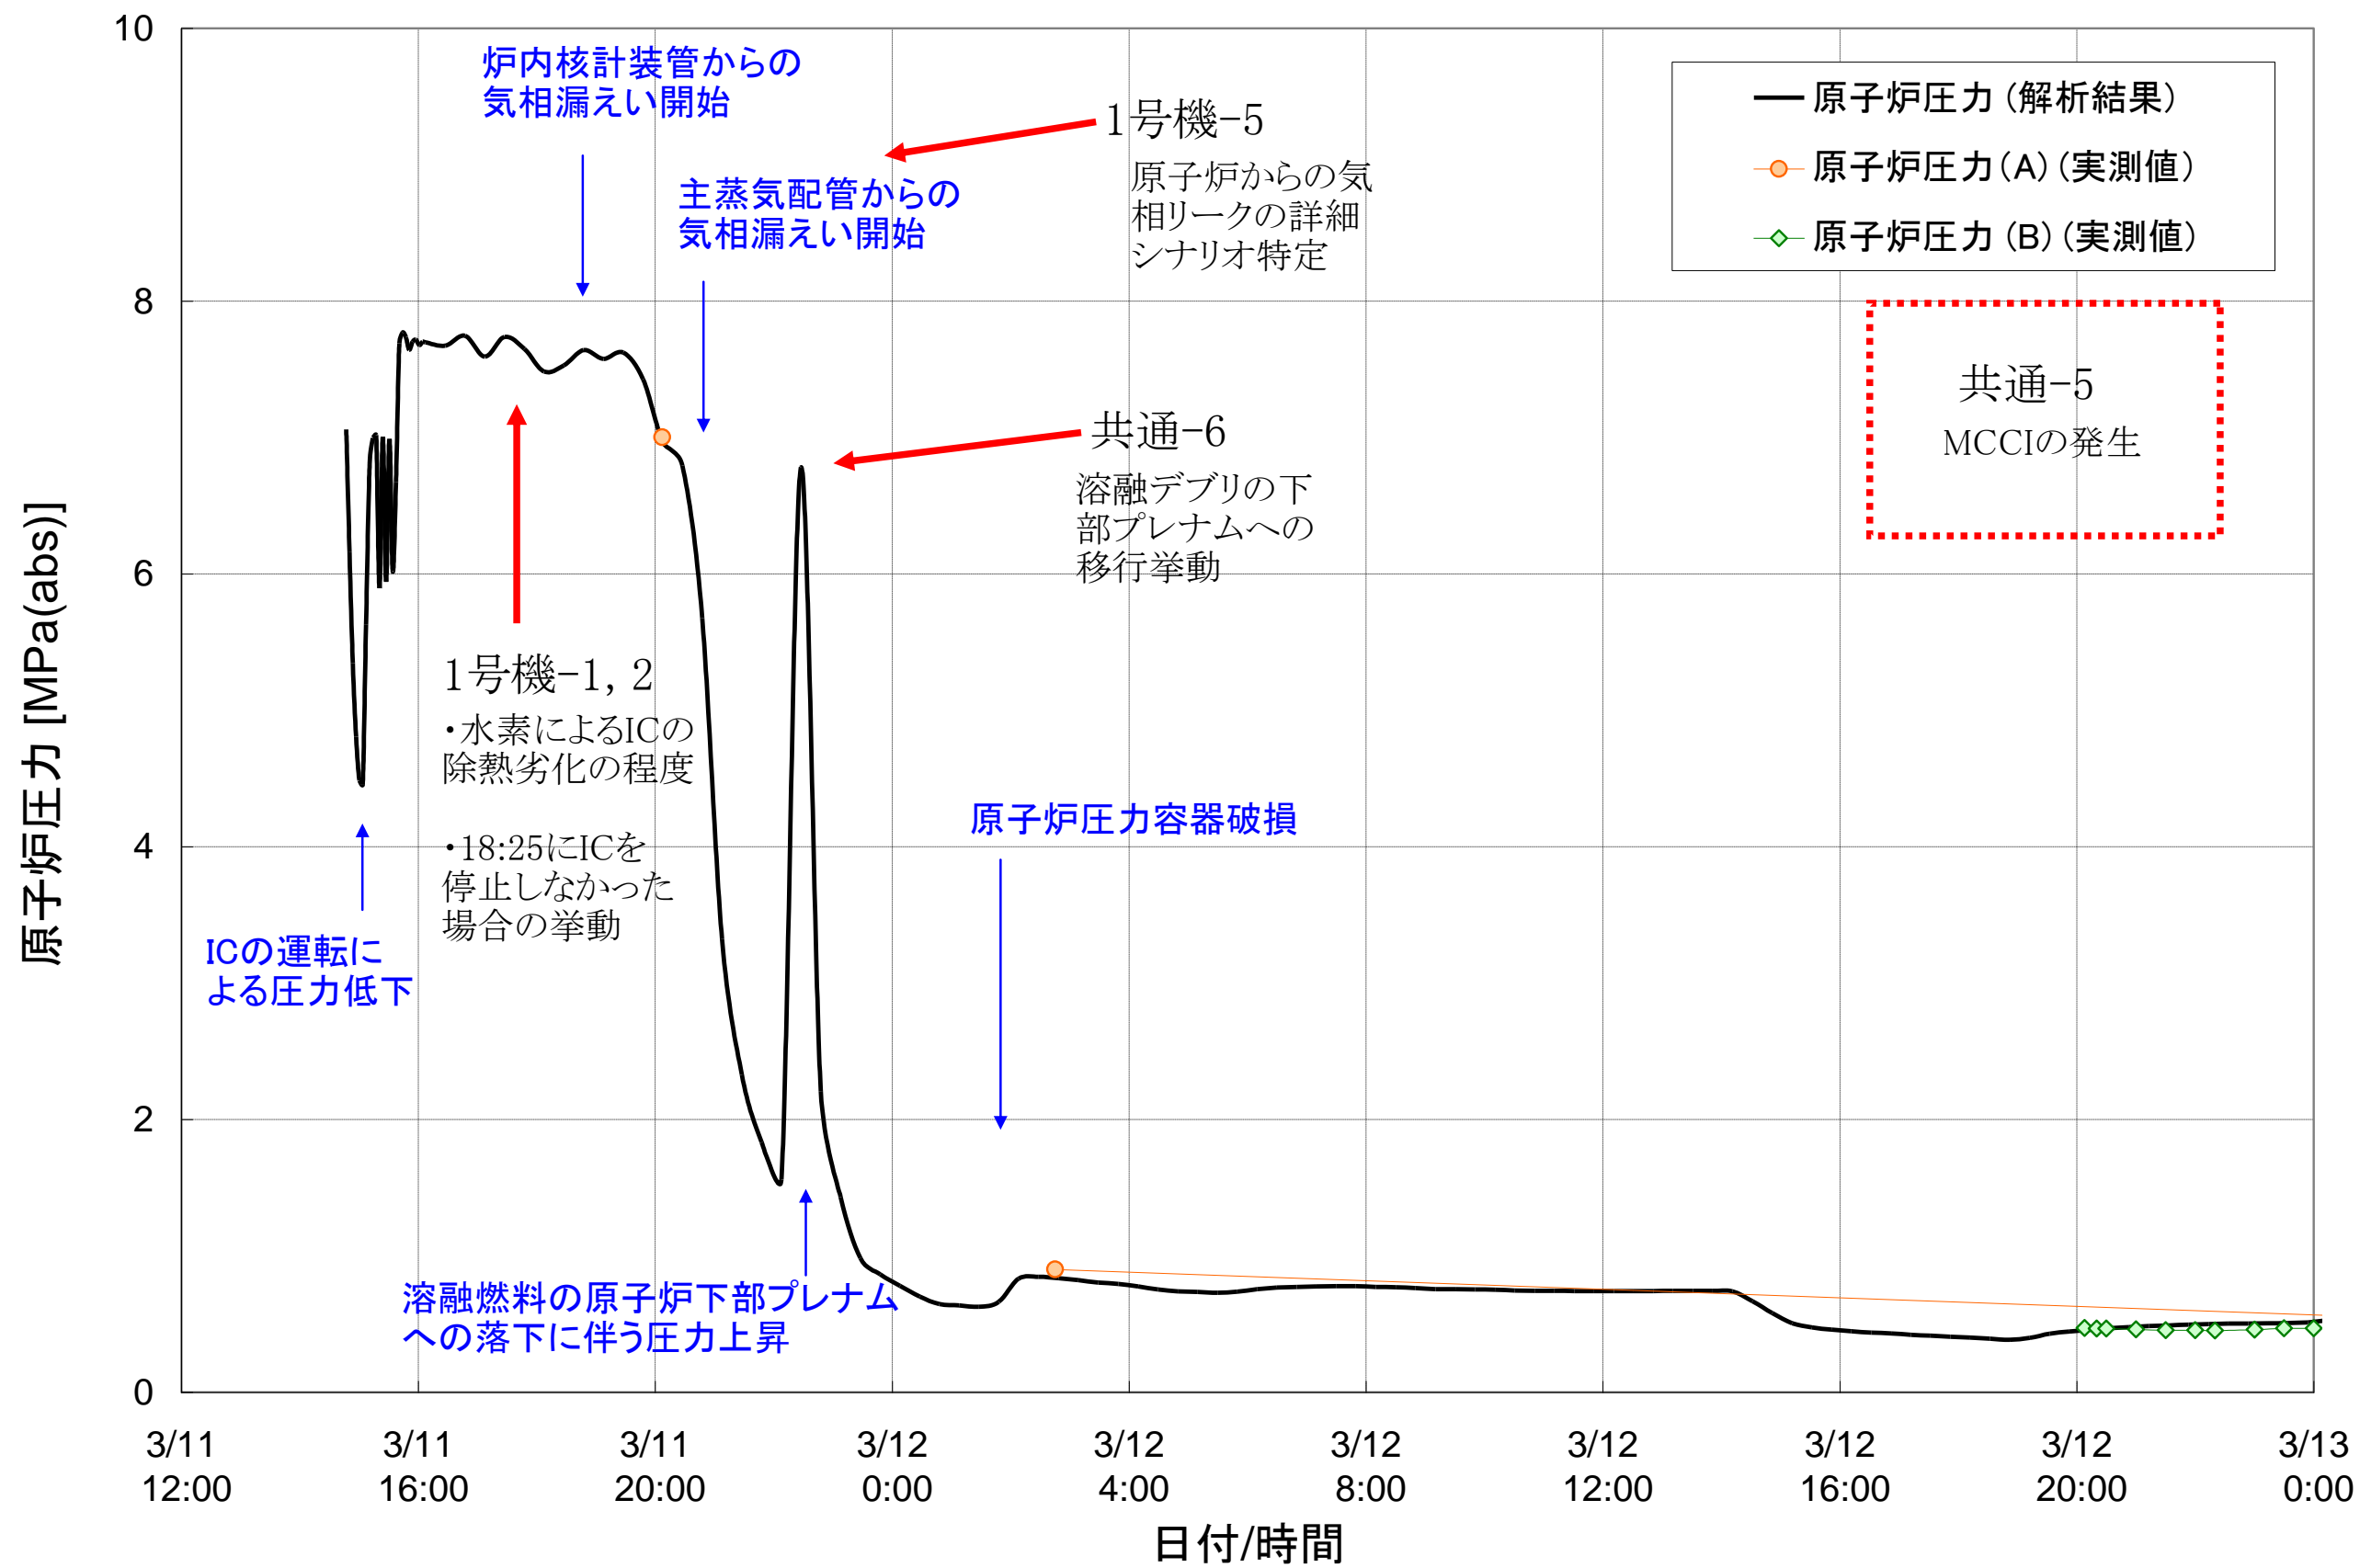
図 3.2.2 1号機の原子炉圧力挙動から抽出された課題

この圧力挙動を再現するため、解析においては、燃料の露出に伴う過熱および溶融により炉内温度が上昇することで、炉内核計装のドライチューブや主蒸気管フランジからD/Wへの気相漏えいが発生したと仮定している。しかし、計測されたパラメータや観測された事実から、これらの箇所から実際に漏えいが生じたのか否かについては直接的な証拠は得られておらず、また、米国のサンディア国立研究所が提起した炉心損傷後の過熱による主蒸気配管の破断、及びその他の気相漏えいの可能性についても検討が必要である。(1号機-5)

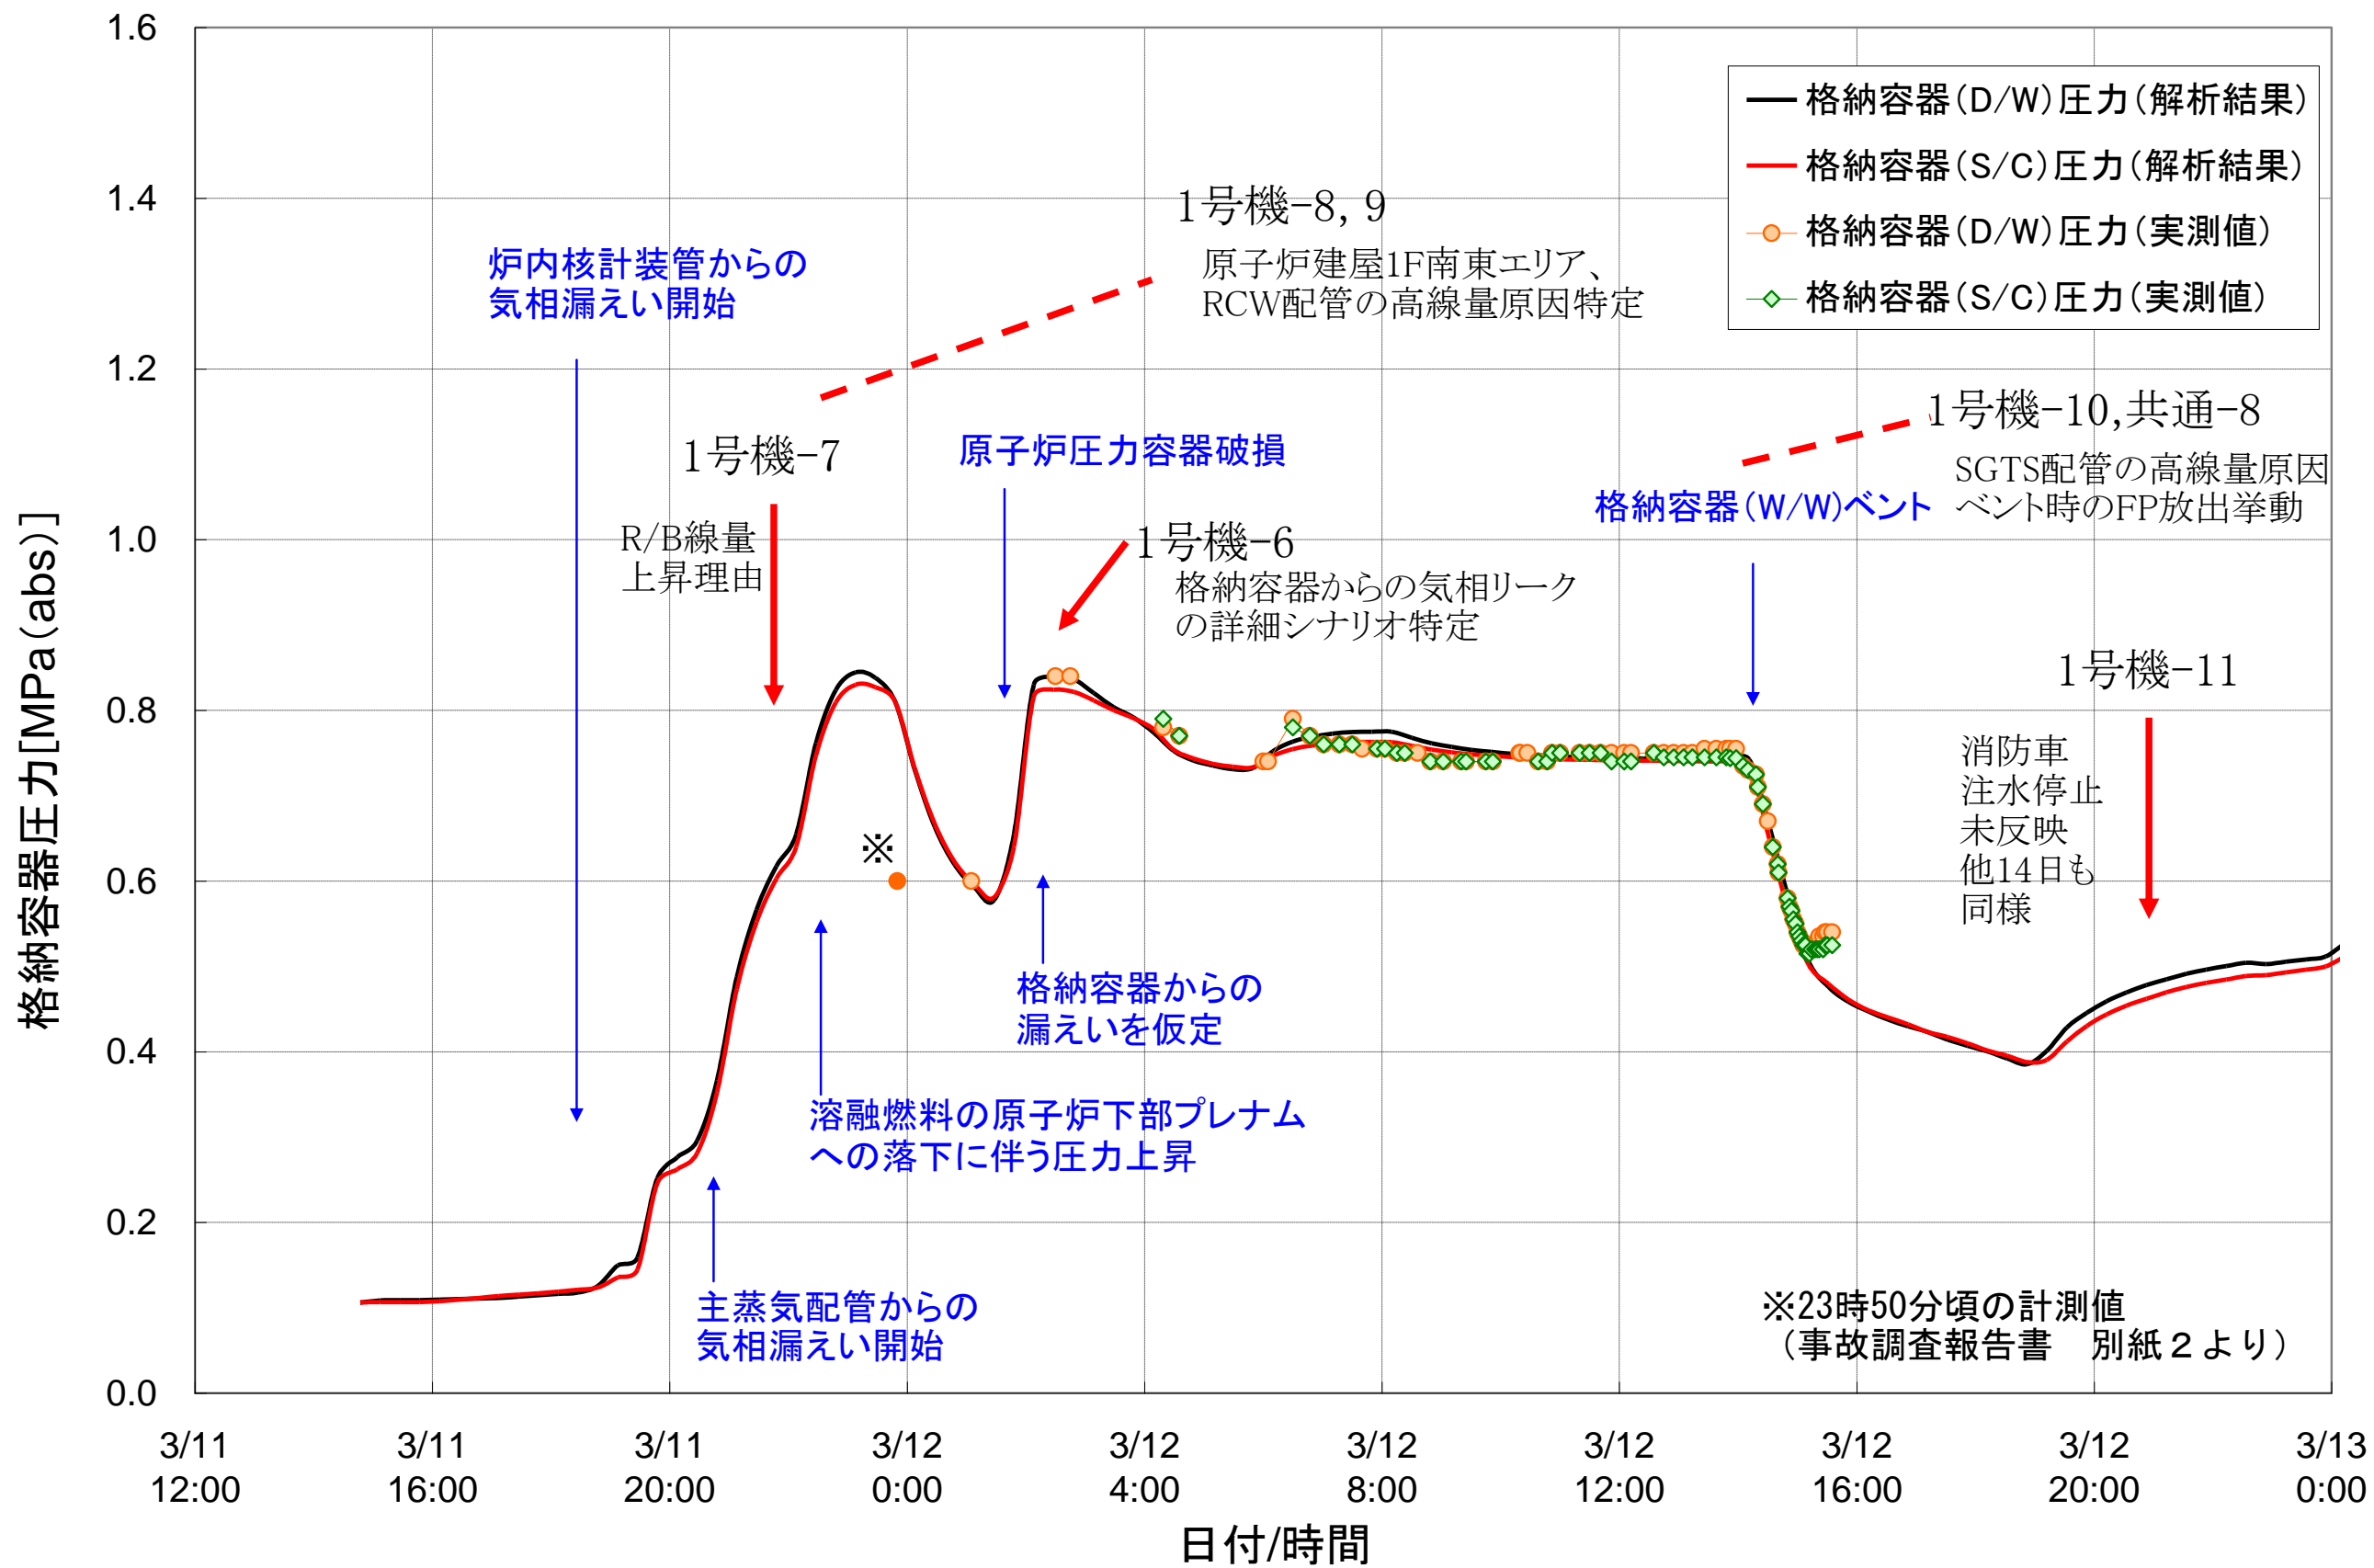
図 3.2.3 1号機の格納容器圧力挙動から抽出された課題

傾向になるはずであるため、圧力が維持されているということは、格納容器圧力がほぼ一定であったとしても、格納容器からの漏えいがあったことを強く示唆している。

解析においては、計算値を D/W 圧力の測定値にある程度あわせるため、地震発生約 12 時間後（3 月 12 日 3 時 10 分頃）に格納容器の気相部からの漏えいを仮定した。しかし、計測されたパラメータや観測された事実から、どの時点でどこから実際に漏えいが生じたのか否かについては直接的な証拠は得られておらず、検討が必要である。（1 号機-6）

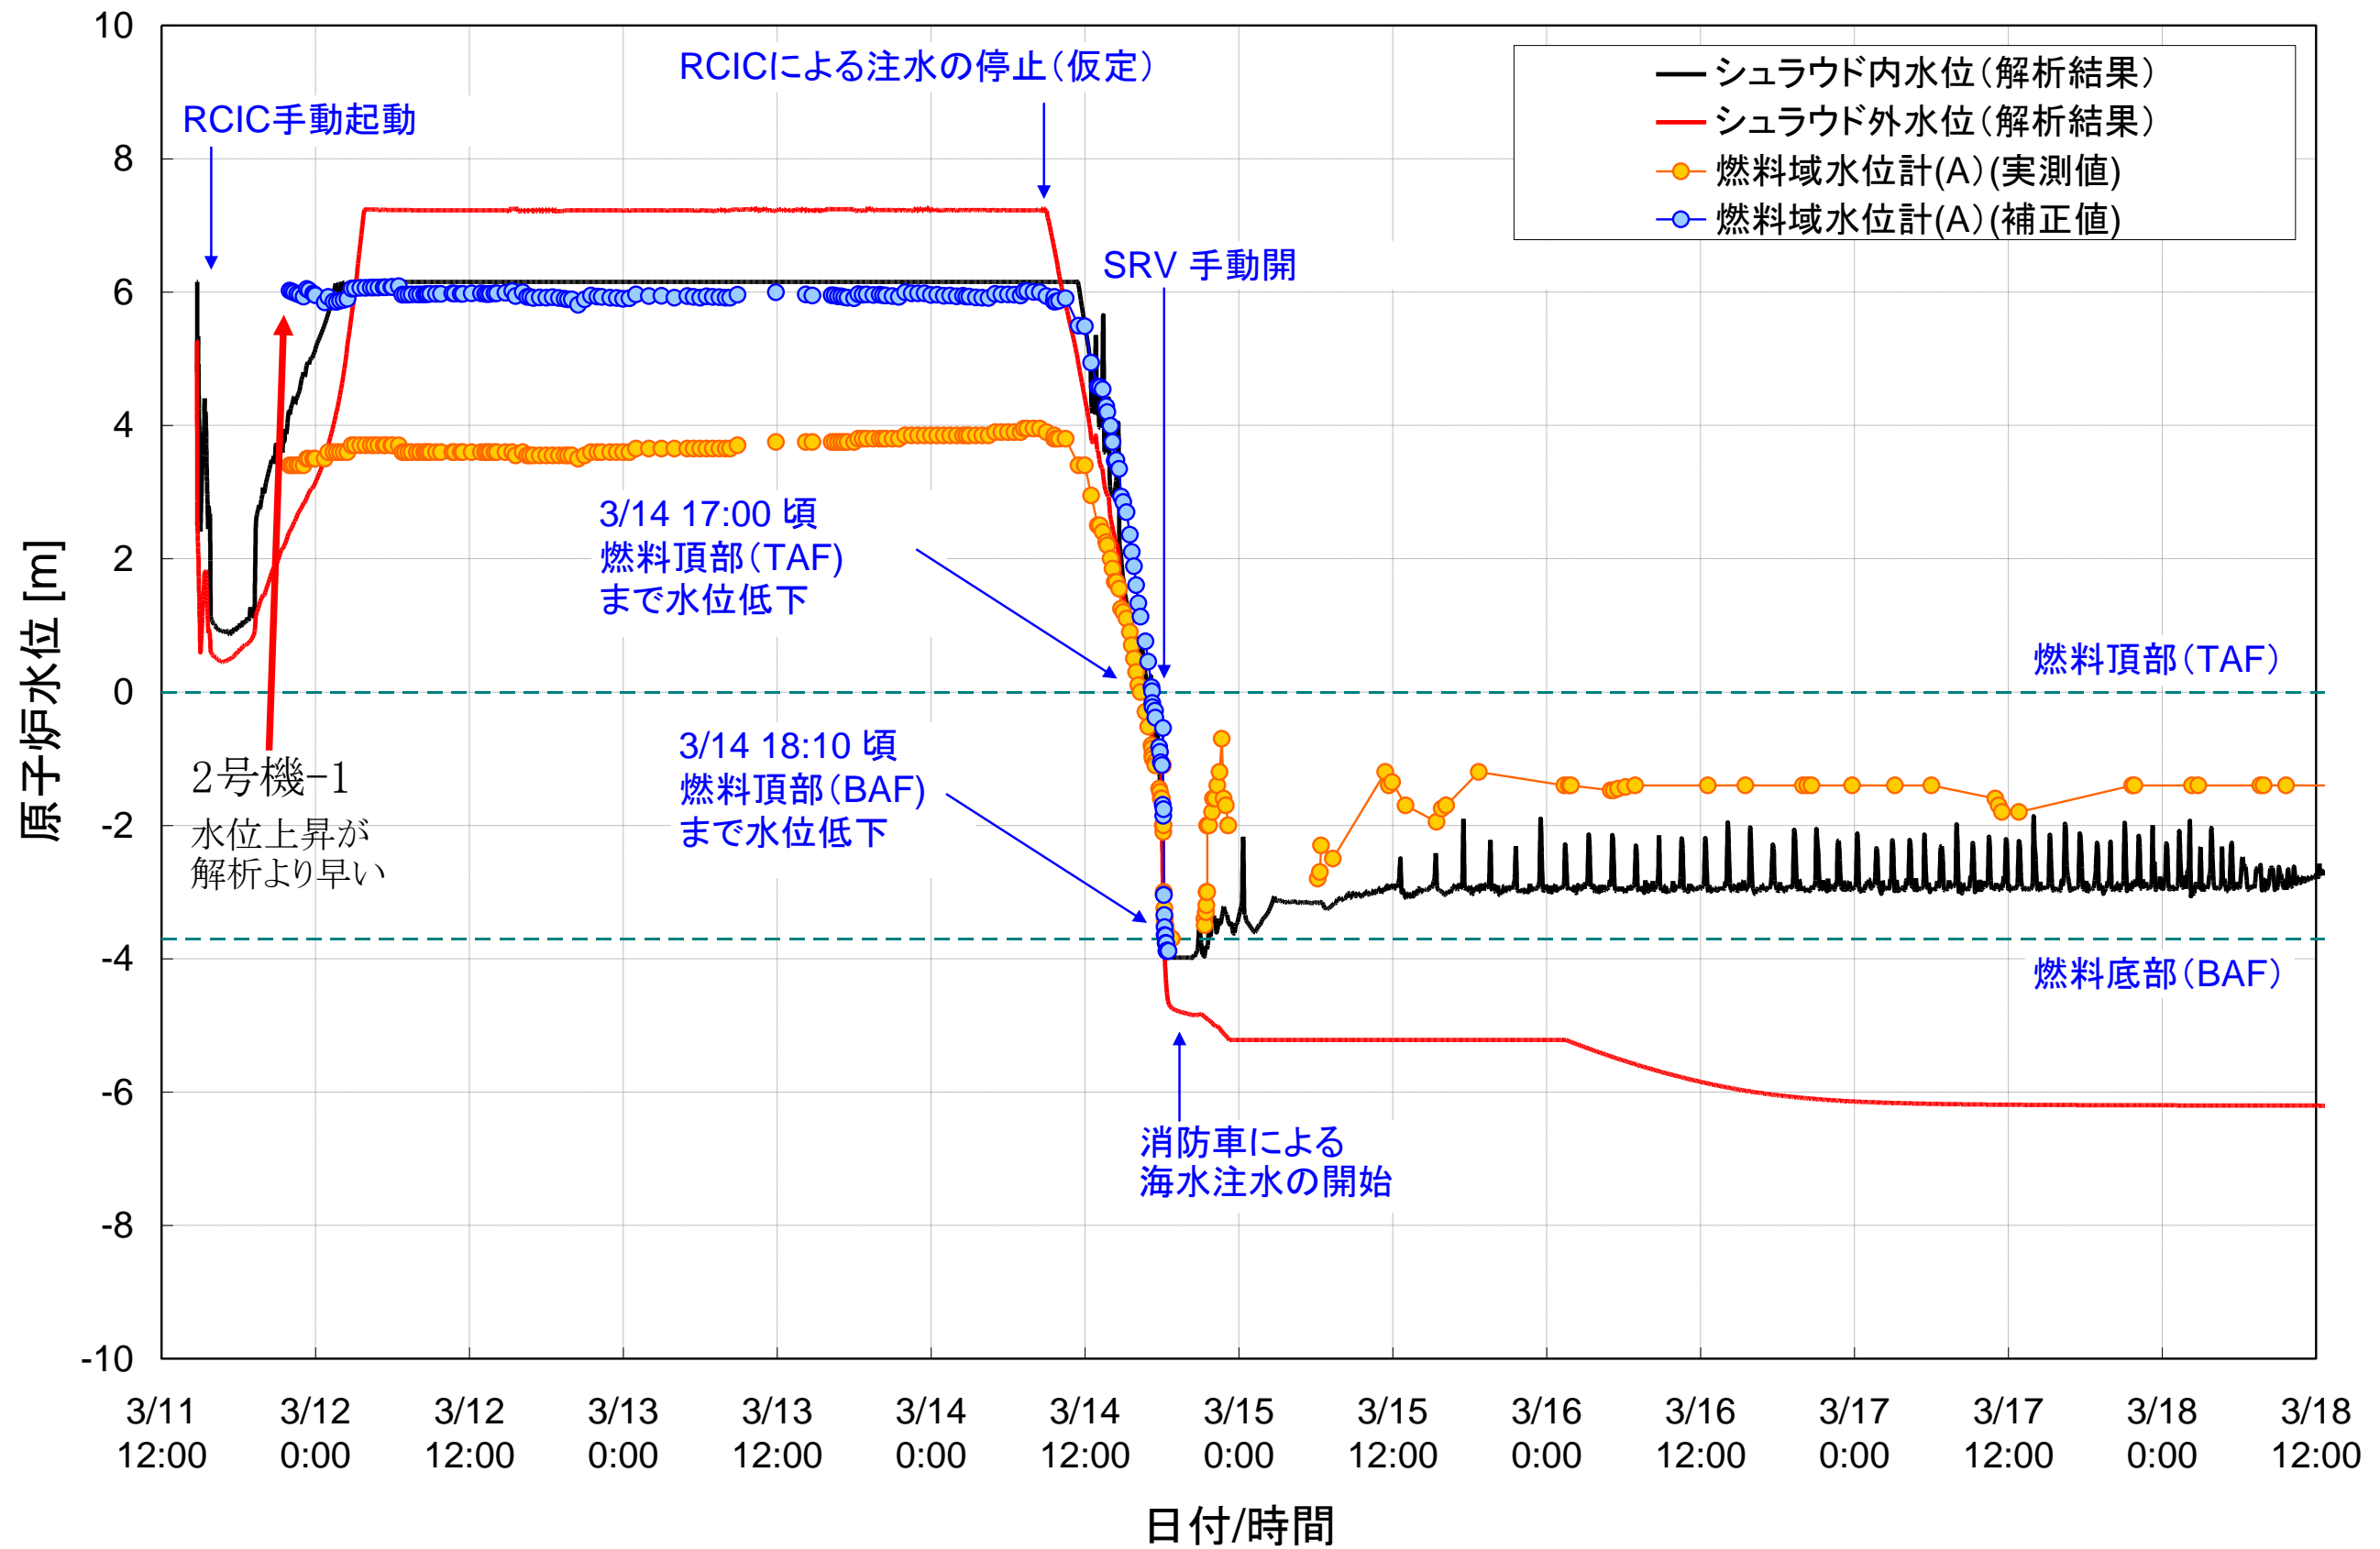
図 4.2.1 2号機の原子炉水位挙動から抽出された課題

SRV による強制減圧完了とほぼ同時期に、消防車による注水が始まるものの、解析において設定した注水量は燃料を冠水させるのに十分ではなく、炉心の損傷が進展することとなる。この際の原子炉水位は必ずしも十分な測定点を得られているわけではないが、14 日 21 時以降には原子炉水位の測定値の上昇が確認できる。しかしながら、この原子炉水位の上昇は、1 号機同様事故進展に伴い水位計の計装配管内の水が蒸発することで、水位を過大評価するように

なっていたことが原因と考えられ、時期は明確でないものの最終的には正しい値を指示しなくなっただと考えられる。したがって、消防車による原子炉注水経路上の漏えいの可能性も含め、実際の注水量も少なかったものと考えられる。

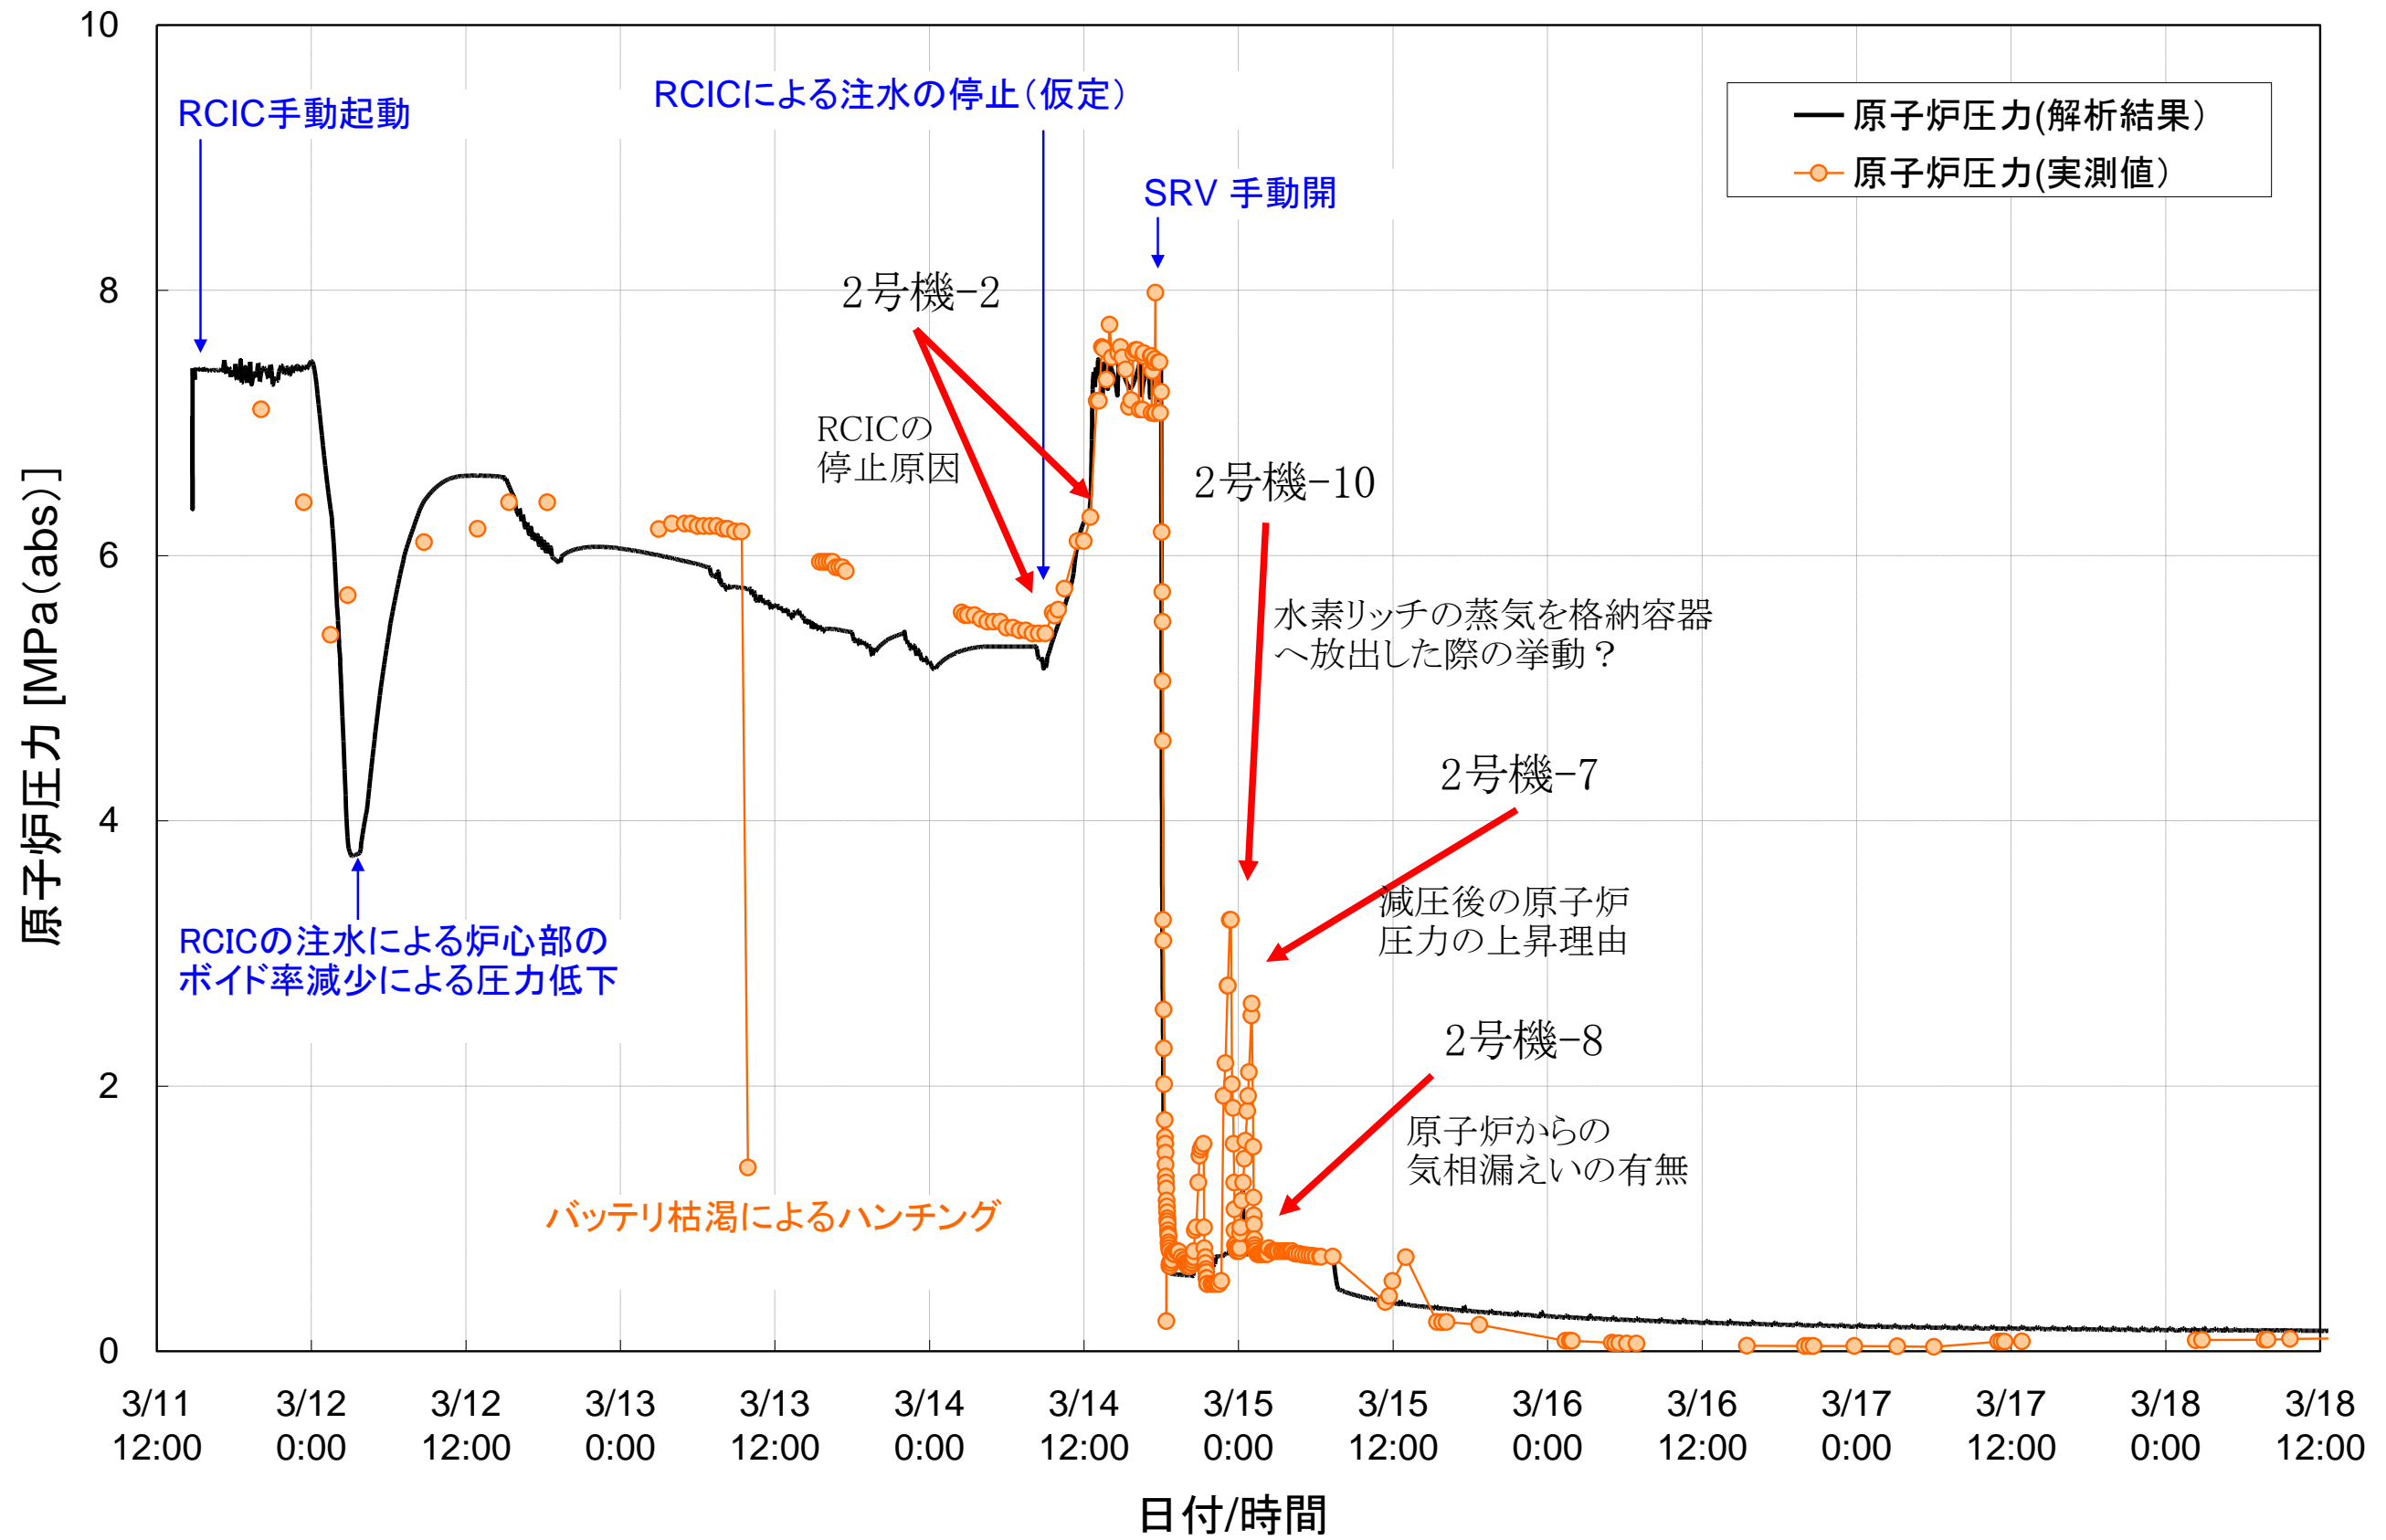
図 4.2.2 2号機の原子炉圧力挙動から抽出された課題

強制減圧以降も、SRV の開放は、散発的に発生した原子炉圧力の上昇をおさえるために実施しているが、原子炉圧力の低下と SRV の手動操作の記録は必ずしも一致していない。すなわち、3月14日21時20分、15日1時10分、の2回については、SRV の手動開の記録が残っているが、14日23時頃に確認される原子炉圧力の上昇・下降時には SRV の手動開の記録が存在しない。そのため、この際の原子炉圧力・格納容器の挙動について検討した結果、この時間帯に観測された原子炉圧力の上昇・下降は、SRV の開閉のみによるものではなく、大規模な水-ジルコニウム反応が発生することにより炉心損傷・炉心熔融が進んでいく状況を反映したものであると推定される。特に、14日23時頃に確認された原子炉圧力の上昇・下降は格納容器圧力の上昇を伴っていることから、SRV が開状態であるにも関わらず原子炉圧力が上昇するほどの炉内状況 (水素発生、水蒸気発生、温度上昇等によるもの) であったと考えられる。(2号機-7,8: 検討完了 (添付資料 2-7, 2-9, 2-12))

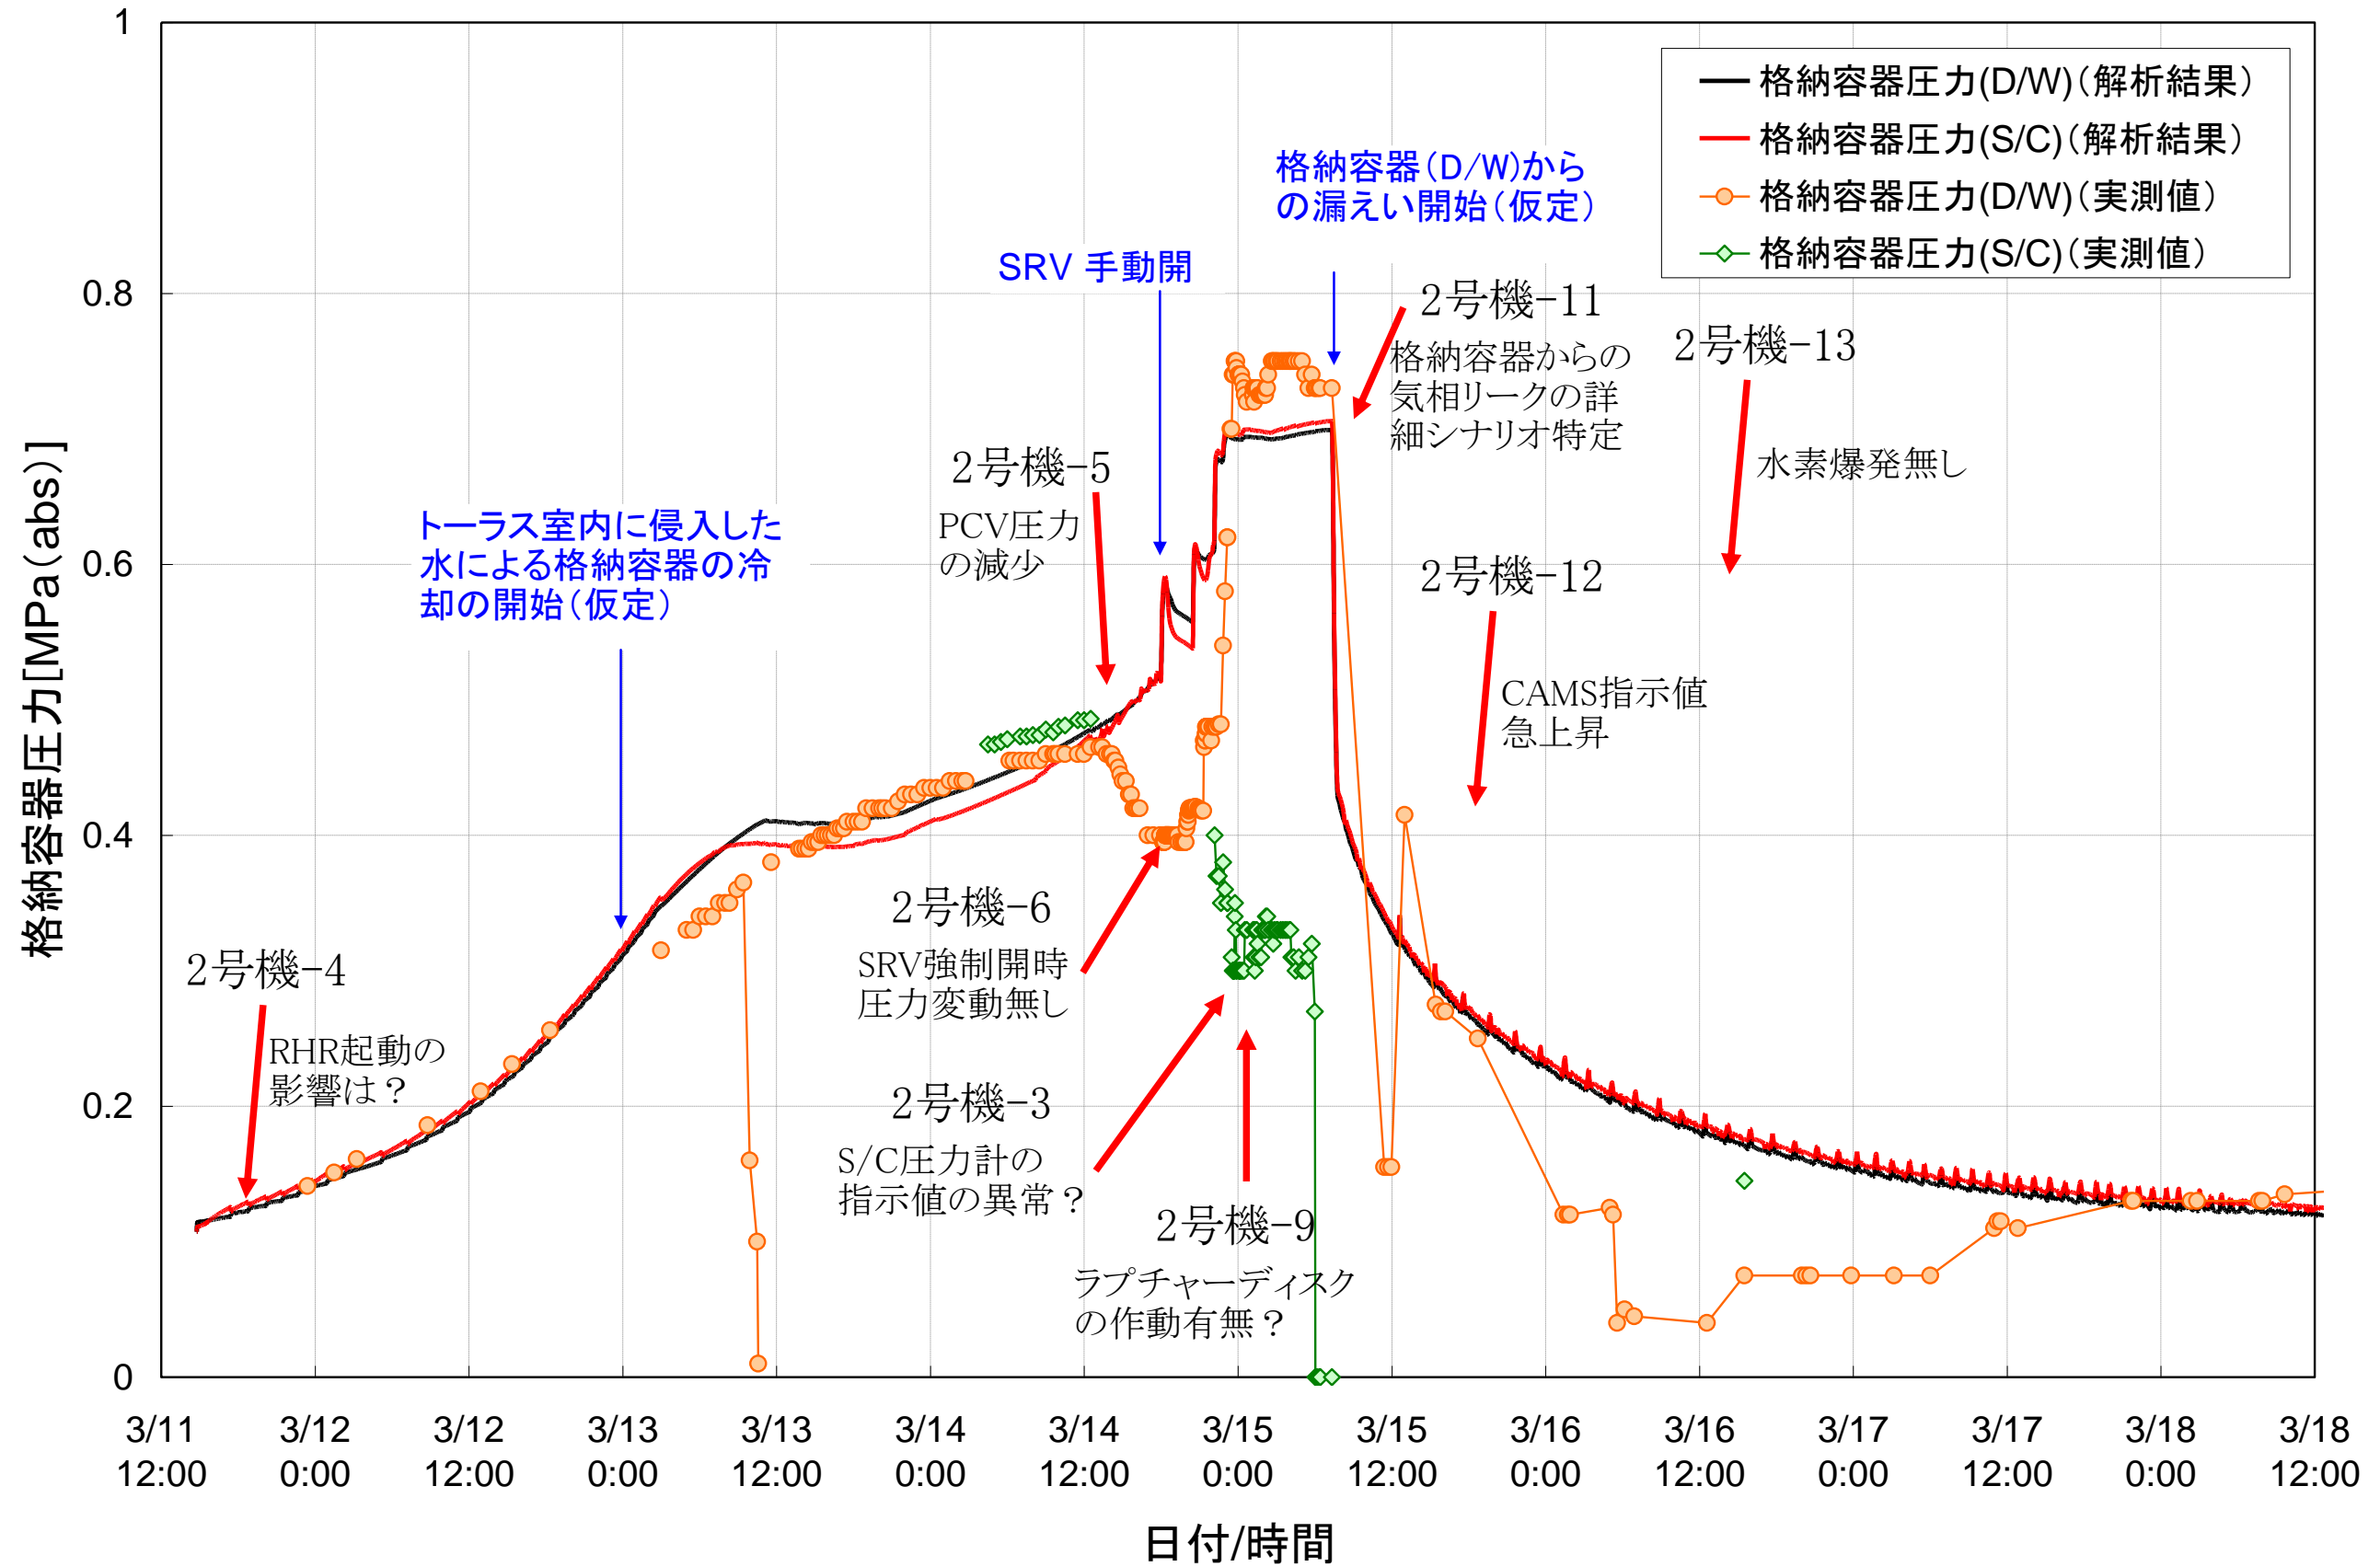
図 4.2.3 2号機の格納容器圧力挙動から抽出された課題

さらに、SRV による強制減圧時の格納容器の圧力に注目すると、格納容器圧力は 14 日 17 時から 20 時にかけてほぼ 0.4MPa[abs]程度で安定しており、SRV の強制減圧により S/C に大量の蒸気(エネルギー)が流入しているにも関わらず、発生が予想される圧力上昇が見られない。(MAAP 解析では SRV による強制減圧時に圧力上昇が発生することが示されている)そのため、この SRV 強制減圧時の圧力挙動についても検討する必要がある。(2 号機-6：検討完了(添付資料 2-6))なお、SRV による強制減圧の際には、減圧沸騰により急速に水位が低下し、燃料有効長下端にまで到達、すなわち、燃料が完全に露出することになる。1 号機、3 号機は圧力が高いまま、崩壊熱による水の蒸発のみで緩やかに水位が低下していき、露出部分での水-ジルコニウム反応により炉心損傷・炉心溶融に至ったと考えられているが、2 号機の場合には、前述の急速な水位低下により、その水位となる時間帯において炉心損傷・炉心溶融に至らなかったとの相違がある。

その後、水素発生や SRV の開放等により格納容器圧力が上昇し、0.75MPa[abs]程度にまで至る。水素発生の影響を受けていると考えられる D/W 圧力の上昇が、14日20時頃、21時頃、23時頃に観測されている。一方、S/C 圧力は、14日4時30分から12時30分頃まで本設の圧力計により計測が開始され、この間は D/W 圧力と同程度の値を指示している。その後指示不良により計測が中断した後、22時10分にアクシデントマネジメント (AM) 用の S/C 圧力計による計測が再開された。この AM 用圧力計による計測値は、計測開始当初より D/W 圧力よりも低い値を示しており、このような圧力の乖離は格納容器の構造上発生するとは考えにくいとため、現実の圧力を反映していたものではない可能性が高い。最終的に S/C 圧力計は15日6時にダウンスケールを示し、計装系が故障したのと考えられるが、これらの指示値の挙動や故障のタイミングから、何らかの情報が得られる可能性があることから、S/C 圧力計の挙動について検討が必要である。(2号機-3)
