福島第一原子力発電所 1～3 号機の
炉心・格納容器の状態の推定
と未解明問題に関する検討
第 5 回進捗報告

平成 29 年 12 月 25 日

東京電力ホールディングス株式会社

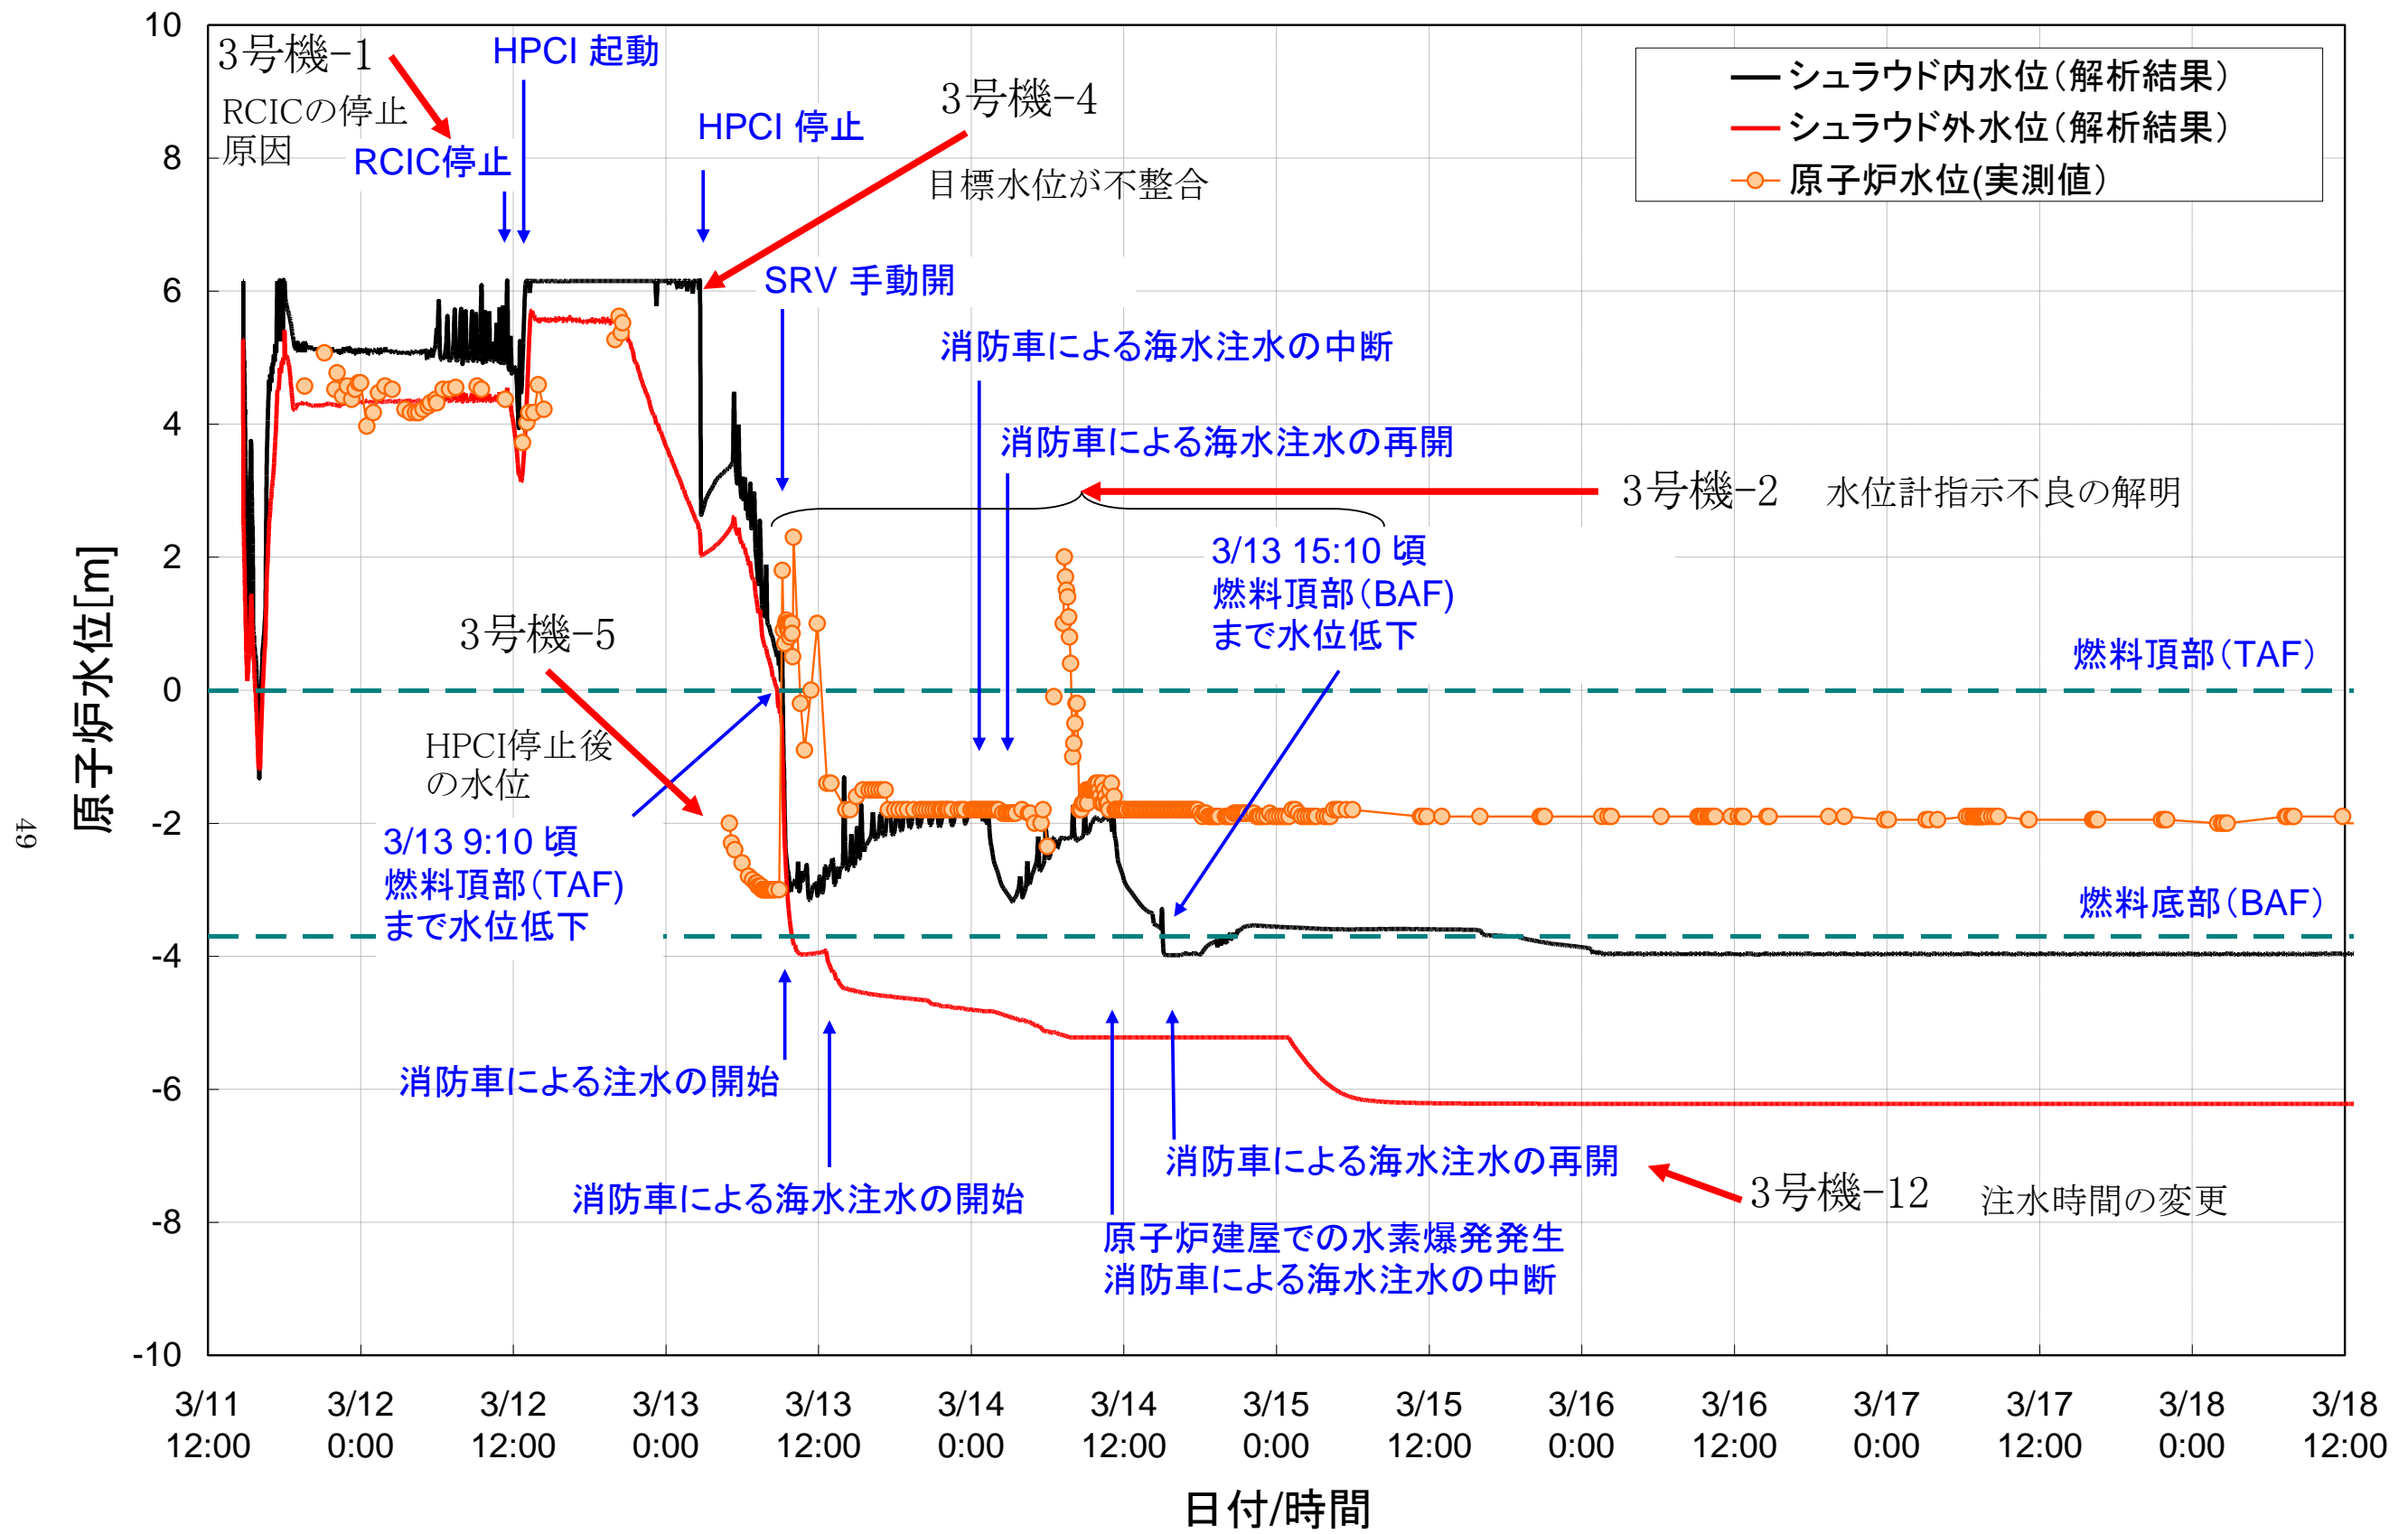
図 5.2.1 3号機の原子炉水位挙動から抽出された課題

解析においては、HPCI の停止後に原子炉水位が低下し、3 月 13 日 9 時頃の急速減圧時に炉心が露出し、炉心損傷が開始することになるが、9 時頃までは水位は TAF を維持しており、測定された水位に比べて過大評価している。(3 号機-5: 検討完了 (添付資料 3, 3-3, 3-4, 3-9))

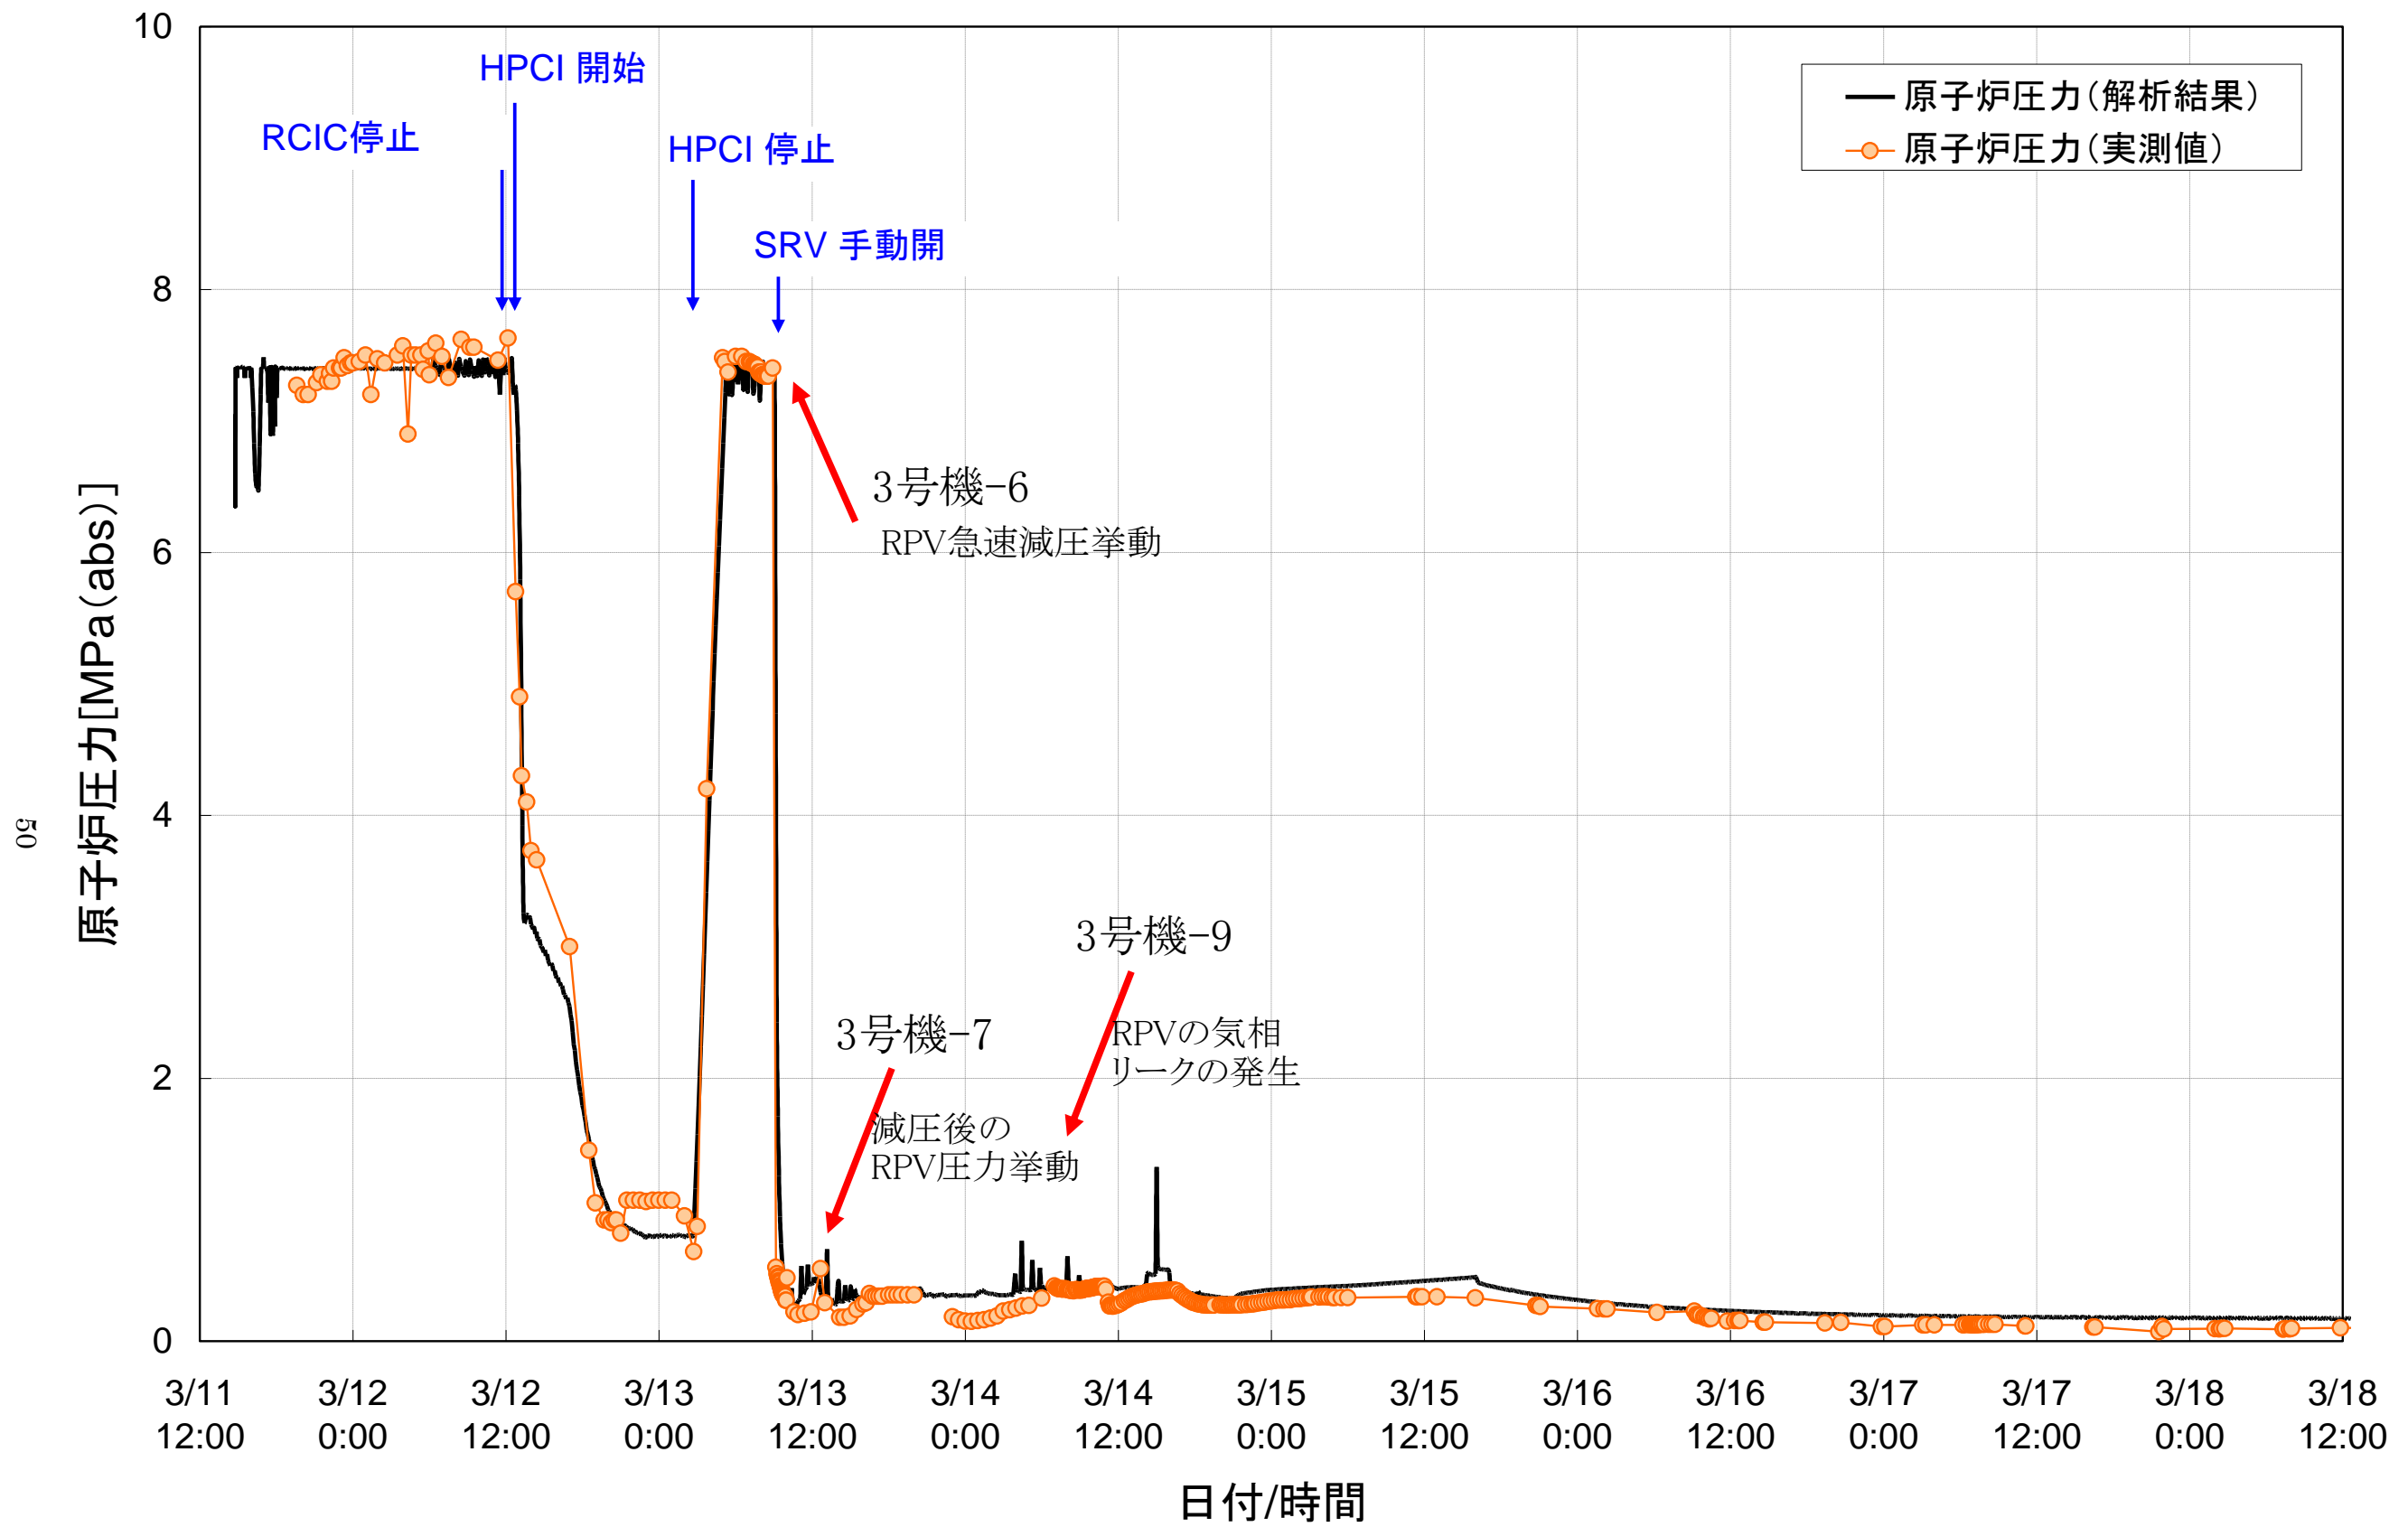
図 5.2.2 3号機の原子炉圧力挙動から抽出された課題

この原子炉圧力の急速減圧挙動は、SRVの手動操作によるものではないことが判明し、自動減圧系(ADS)の作動による可能性があることが明らかとなっている。(3号機-6:検討完了(添付資料3-4))なお、この検討を通じて、原子炉の急速減圧前に炉心損傷は始まっていることが明らかとなっている。このことは、急速減圧前の格納容器圧力上昇は原子炉から格納容器に放出された水素によるものであることを示唆している。

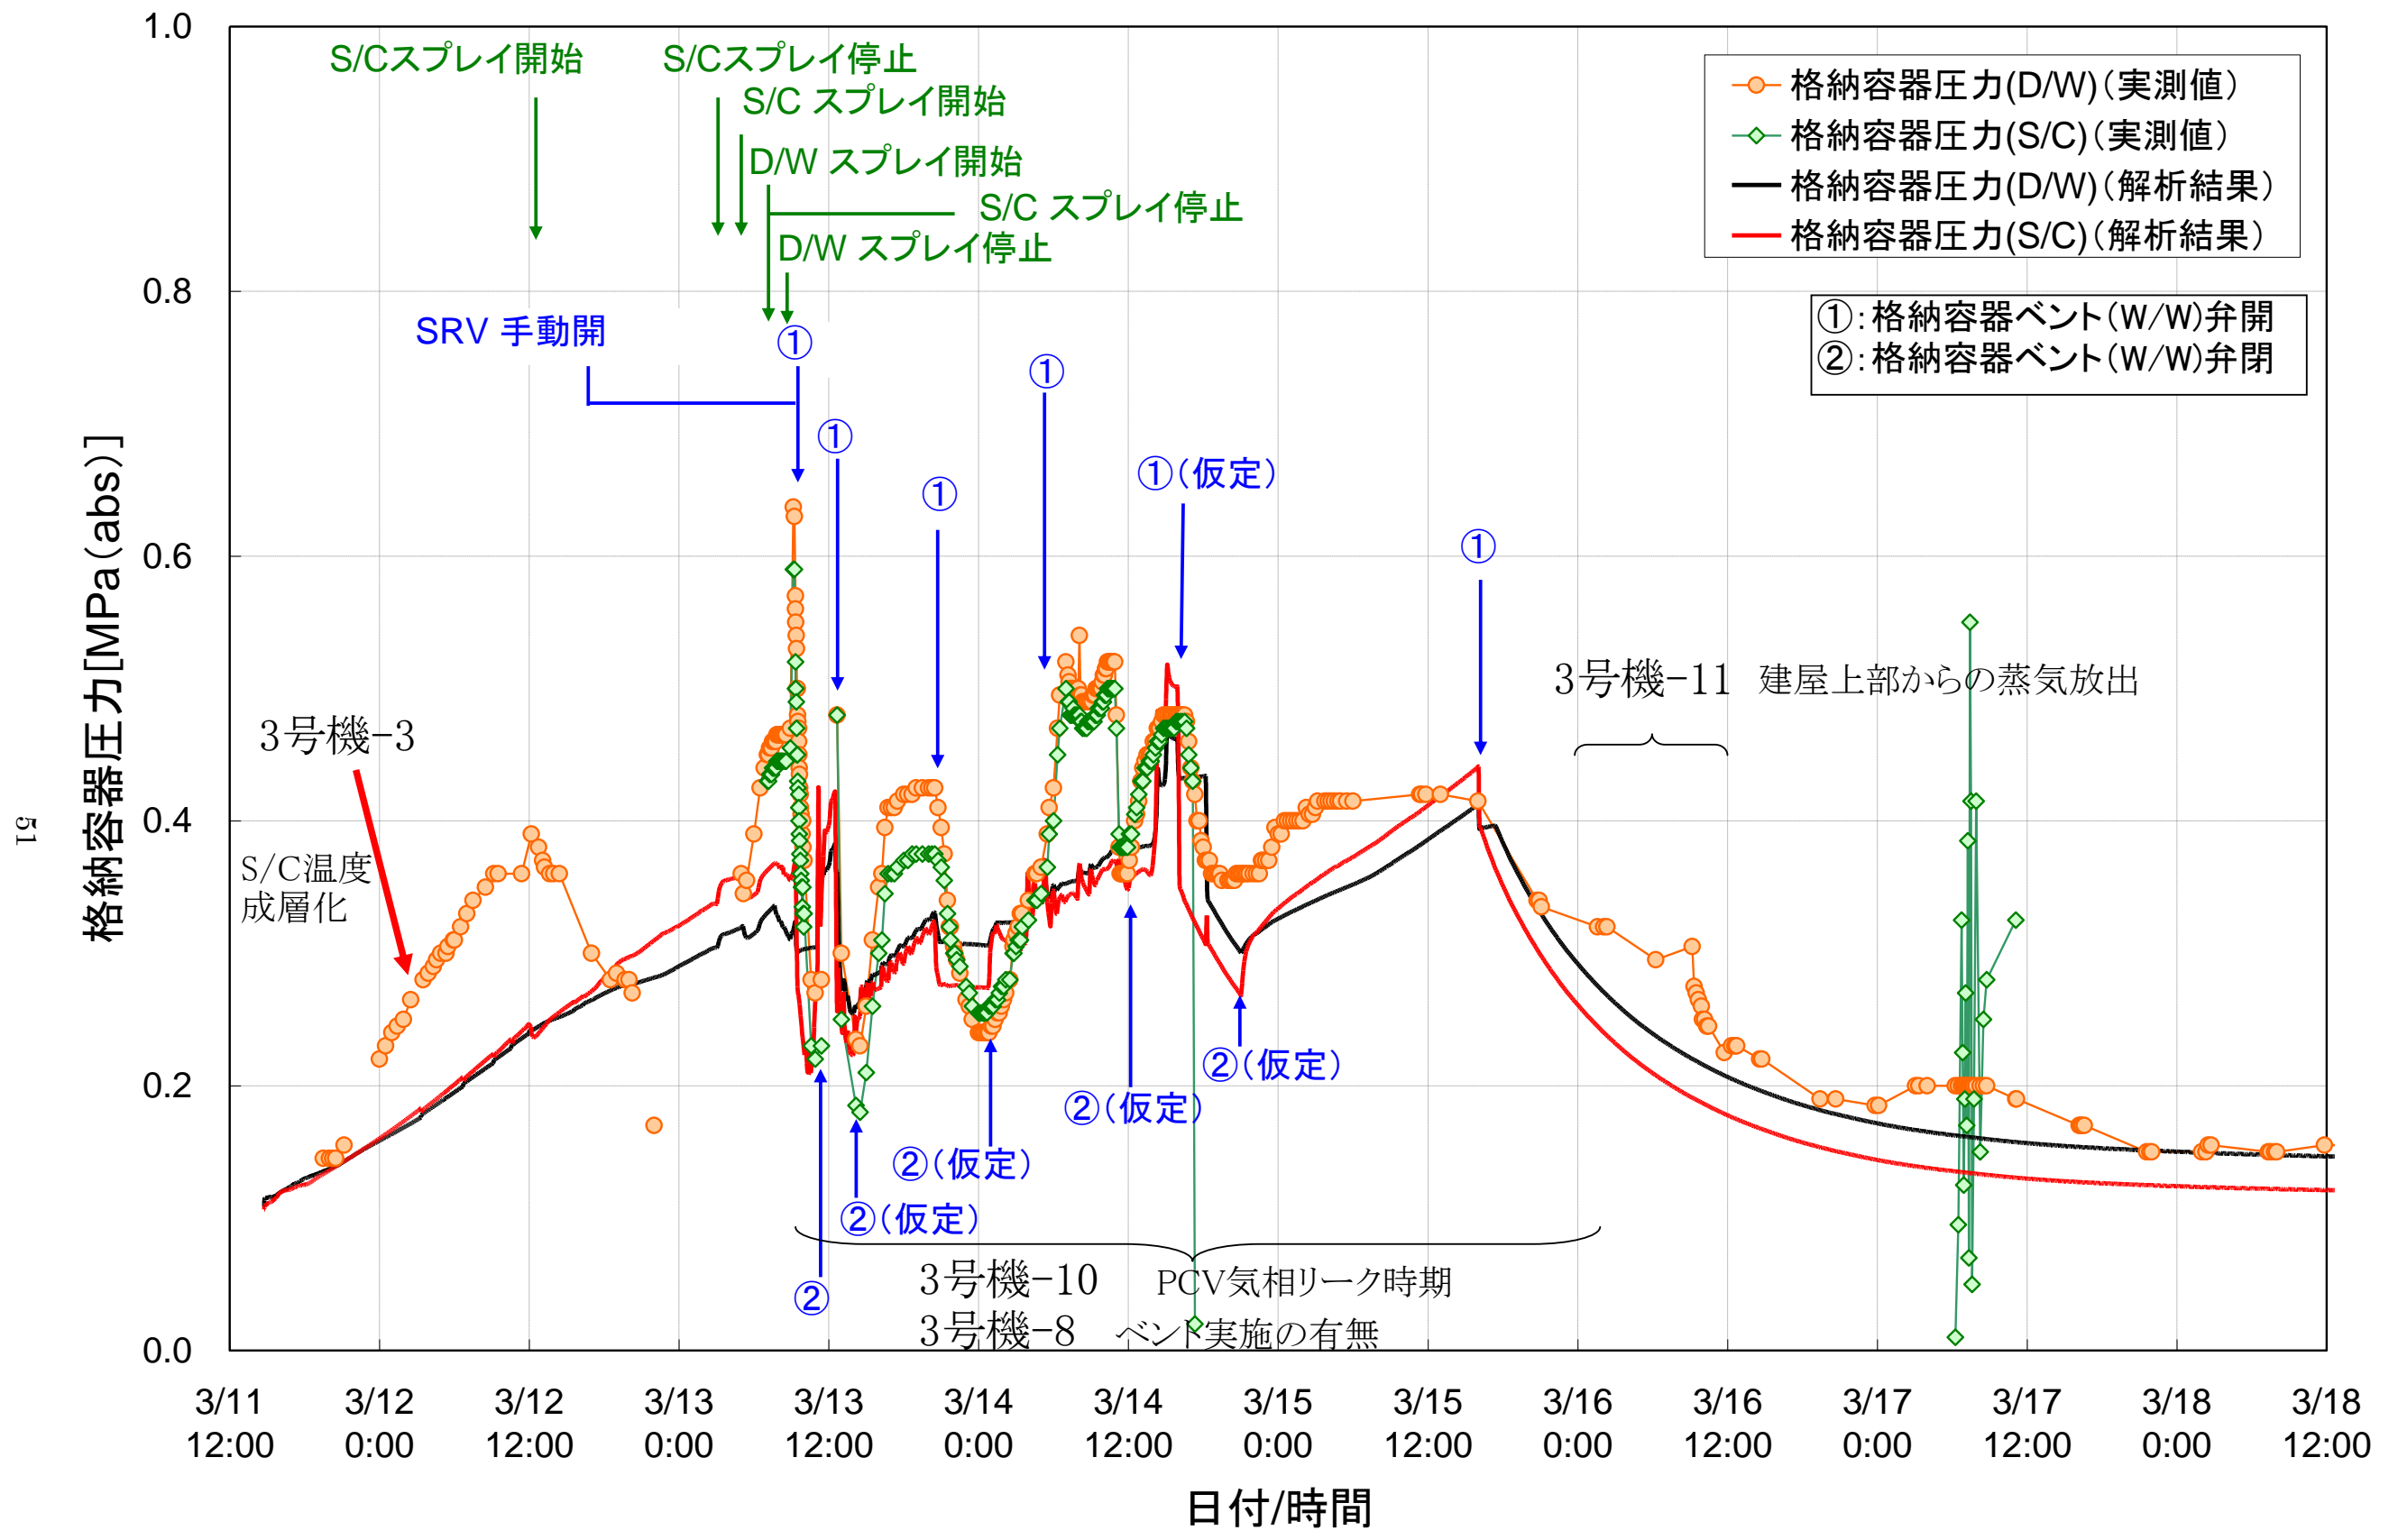
図 5.2.3 3号機の格納容器圧力挙動から抽出された課題

解析においては、原子炉格納容器からの気相漏えいは仮定していないが、3号機の建屋で水素爆発が生じたことや、使用済み燃料プール水温が十分に低下した後、建屋上部で継続的な蒸気放出が観察されていたこと、3月21日以降D/W 圧力は大気圧で変動がなく、7月14日に格納容器内への窒素封入を開始した際にも応答が見られないことなどから、格納容器からの気相漏えいが発生しているものと考えられる。どの時点でどこから実際に漏えいが生じたのかについては直接的な証拠は得られておらず、検討が必要である。(3号機-10: 検討完了(添付資料 3-8))

また、3号機は1,2号機と比較して、D/W 圧力が早期（3月21日ごろ）に大気圧にまで低下している。また、3号機では窒素注入開始時（7月14日）にも1,2号機で観測されたような圧力上昇が観測されていない。このことから、3号機の格納容器の気相漏えいの程度は1,2号機と比較して大きい可能性がある。（3号機-10）

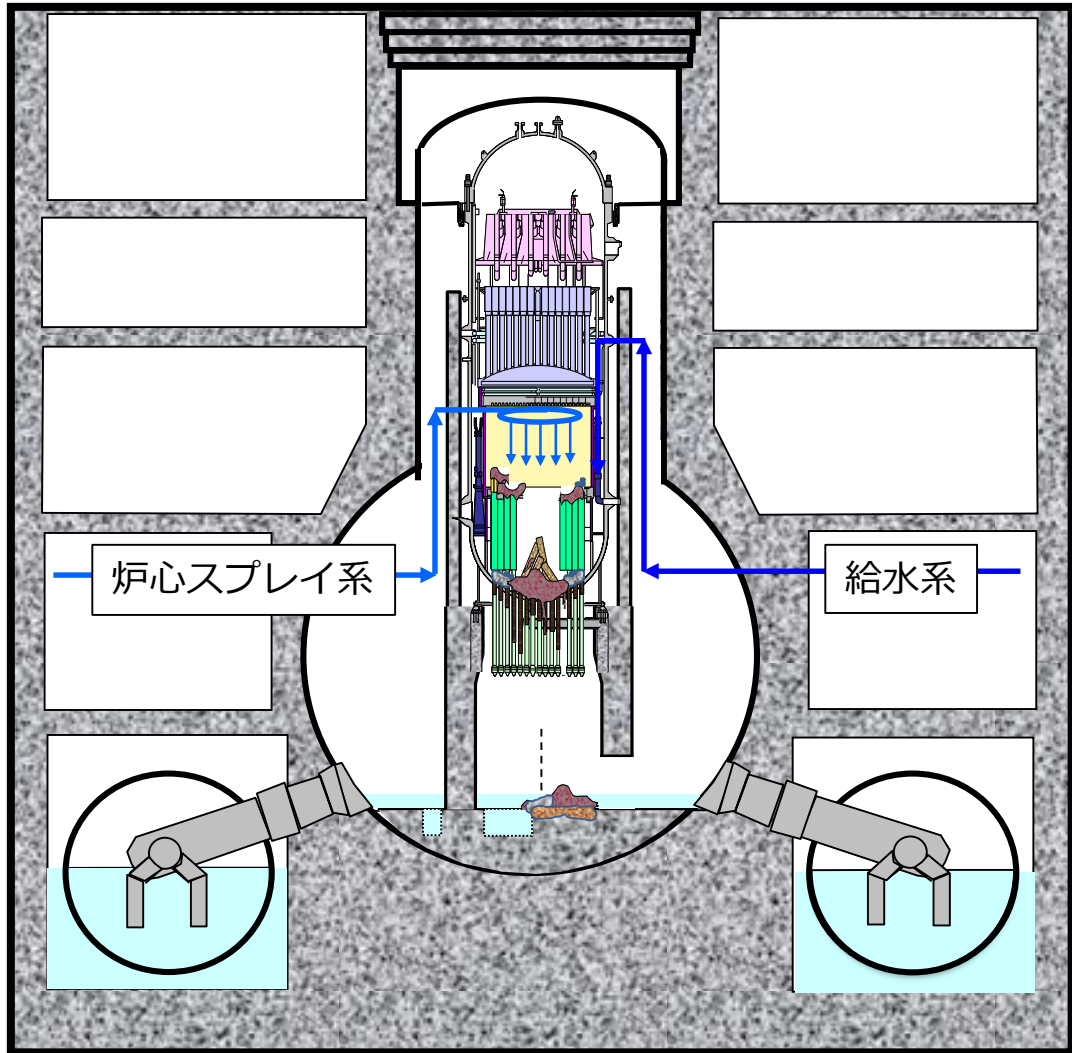
図 6.2.1 2号機の炉心・格納容器の状況推定図

2号機は、図6.2.1に示すとおり、CS系及び給水系からの注水を実施しており、原子炉压力容器に注水された水は、CS系からは炉心部に直接、給水系からはシュラウドの外側を通り、下部プレナムへと到達する。水位計への水張り結果から、原子炉压力容器内の水位は、TAF-5m以下であると推定しており、炉心部に水位は形成されていないと考えられる。平成28年に実施したミュオン透過法による測定の結果からは、原子炉压力容器底部に落下した燃料が残存している可能性が示されている。また、平成29年1,2月に実施した格納容器内部調査において、プラットフォーム上のグレーチング欠損の状況などから、原子炉压力容器底部の穴はそれほど大きくなく、また中央部およびその周辺部に存在するものと考えられる。MAAP解析では、2号機は原子炉压力容器の破損無しとの評価となっているが、これは観測事実と反しており、解析の不確かさによるものと考えられる。

また、S/Cについては、平成25年5月に実施したS/Cへの窒素封入試験により、S/C圧力が3kPa[gage]（平成25年5月14日時点）であることが確認された。S/C内水位が満水に近い状況であれば相応の水頭圧がかかることから、S/C内水位は窒素封入口（O.P.3780mm）程度であることが示された。D/W内水位が低いことと合わせて、原子炉への注水はD/Wからベント管を経由してS/Cへ流入、S/C下部から原子炉建屋へ漏えいしていると推定され、この場合、現状、S/C内水位はトーラス室内の滞留水水位と同程度と推定される。(添付資料4)

S/Cの液相漏えい箇所については特定されていないが、平成24年4月に実施したトーラス室内調査にて、ロボットによりトーラス室内の回廊上にアクセスしS/Cのマンホール等を、平成24年12月、平成25年3月に実施したトーラス室内調査では、ベント管下部を確認した結果、少なくとも当該部からの漏水はないことが確認されている。D/Wの水位が低くS/Cの上部に破損がないことから、格納容器の漏えい箇所は、S/Cの下部であると推測される。(添付資料4)

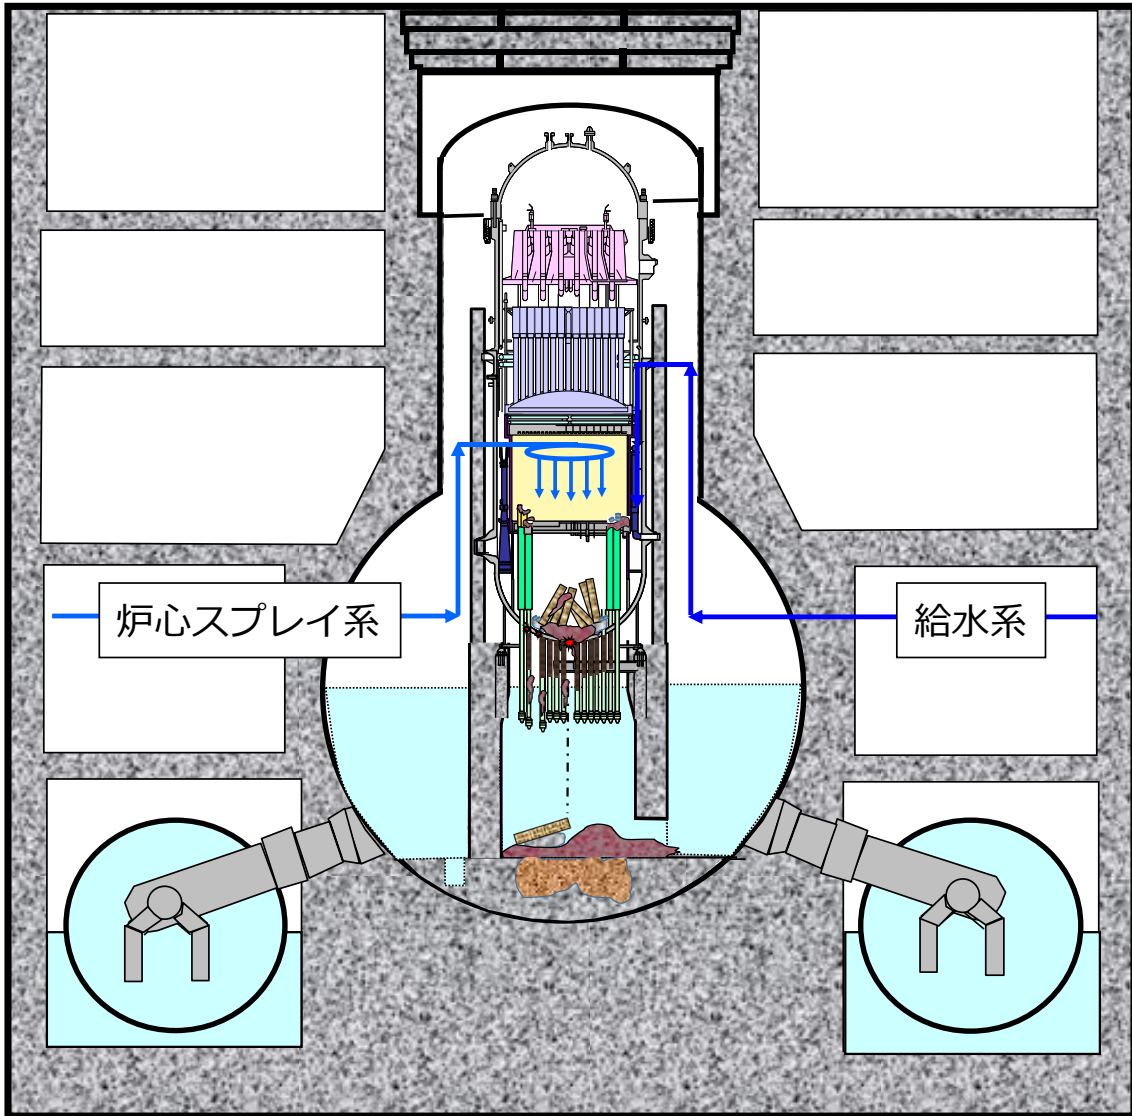
3号機は、図6.3.1に示すとおり、CS系及び給水系からの注水を実施しており、原子炉圧力容器に注水された水は、CS系からは炉心部に直接、給水系からはシュラウドの外側を通り、下部プレナムへと到達する。平成23年11月11日時点での原子炉圧力容器の温度は70℃程度まで減少しているが、これは、平成23年9月1日より実施したCS系からの注水により実現されたものであり、CS系からの注水経路、すなわち炉心部に残存していた燃料デブリを冷却できたことによると考えられる。平成29年に実施したミュオン透過法による測定の結果から、炉心部に大きな燃料の塊がなく、原子炉圧力容器底部には一部の燃料が残っている可能性が考えられる（添付資料4）。平成29年7月に実施した格納容器内部調査から、2号機と比較してペDESTAL内の損傷が進んでいる様子が確認できており、格納容器に落下した燃料の量は、2号機と比較して多いものと考えられる（添付資料4）。MAAP4解析では、3号機は原子炉圧力容器の破損無し、MAAP5解析では、3号機は原子炉圧力容器の破損との評価となっているが、このように解析結果が大きく異なるのは、解析の不確かさ（事故進展シナリオ等の入力データ、評価モデルの特徴）によるものと考えられるが、観測事実からは、3号機についても原子炉圧力容器は破損しているものと考えている。

これらの事実及び前述の評価結果から推定される3号機の炉心状態は、図6.3.1に示すとおり、事故後、溶融した燃料のうち、一部は原子炉圧力容器下部プレナムまたは原子炉格納容器ペDESTALへ落下している。燃料の一部は元々の炉心部に残存していると考えられる。ただし、運転員によるHPCI手動停止以前に十分な原子炉注水が出来ない状態になっていたことが判明したため、事故進展がMAAP解析による推定よりも早まっていると推測されるため、従来の予測よりもより多くの燃料が格納容器内に落下しているとした。これについては、MCCIの進展挙動も含めて、今後の詳細な評価が必要である。

一方、現状のD/W内水位については、平成27年の格納容器内部調査により約6.3mであることが確認された。また、平成26年5月、主蒸気配管Dの格納容器貫通部の伸縮継手周辺からの漏えいが確認された。この高さは、推定されている格納容器内水位と同等であり、格納容器からの漏えいはここからのものが大部分であると推定される。
