検討課題リスト

抽出された課題を号機別に整理し、以下のように分類する。

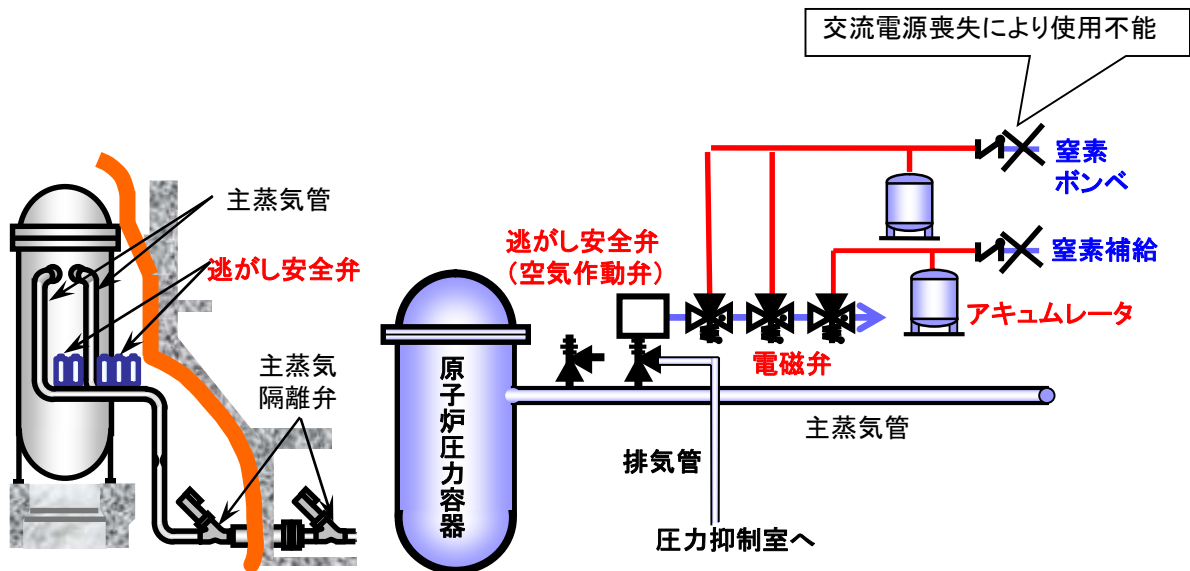
図 主蒸気逃がし安全弁の概略図

例えば、3号機においては、3月13日2時42分に HPCI を手動停止した後、中央制御室から SRV の開操作を試みたが原子炉圧力に応答は見られなかった。

SRV の手動開操作のための駆動用空気として、窒素ポンベや不活性ガス系からの窒素供給が不能な場合でも、弁の開放が可能なようアキュムレータが設置されている。ここで、窒素ポンベや不活性ガス系の窒素は、交流電源の喪失により隔離される設計となっているため、SRV はアキュムレータの残圧で動作する状態であったと考えられる。

SRV が動作しなかった原因として、背圧となる格納容器圧力が高い状況での駆動用窒素圧の不足や、電圧の不足による電磁弁の不作動等が考えられるが、炉心損傷後の SRV の開閉動作や原子炉圧力の応答挙動をはじめ、SRV が動作しなかった原因について明らかにする必要がある。

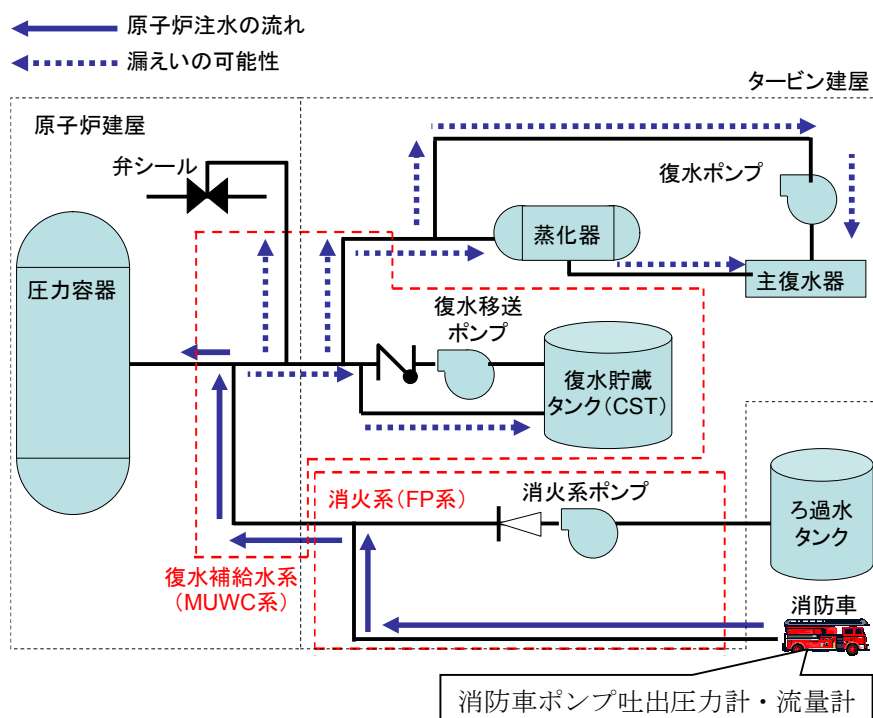
図 FP系を用いた代替注水経路の概略図

注水量に関する情報としては、当時、消防車のポンプ吐出圧力計や、流量計から推定された注水量（日単位の平均注水量）として整理されているが、その精度は低く、さらには、注水の一部が原子炉に注水されることなく他系統・機器へ流れ込んでいたものと考えられる。

例えば、1号機では3月14日1時10分から注水が中断し、20時に注水を再開した（原子炉スプレイ系からの注水）が、再開時、原子炉圧力の上昇が見られなかったことから、ほとんど注水されていない可能性も考えられる。また、23日2時33分に原子炉給水系からの注水を開始した際、蒸気発生によると考えられる原子炉圧力の上昇が確認されたことから、それまでほとんど注水されていなかった可能性も考えられる。

MAAP解析では、消防車からの注水量と比較して、かなり少なめの量しか原子炉に注水されていなかったものとして評価を行っている。なお、この注水量の設定には、格納容器圧力の再現性等を考慮した。原子炉への注水量は事故進展を把握するにあたって重要なデータとなるものの、実際の注水量がどの程度であったかは、不確かさが大きく、明らかにする必要がある。

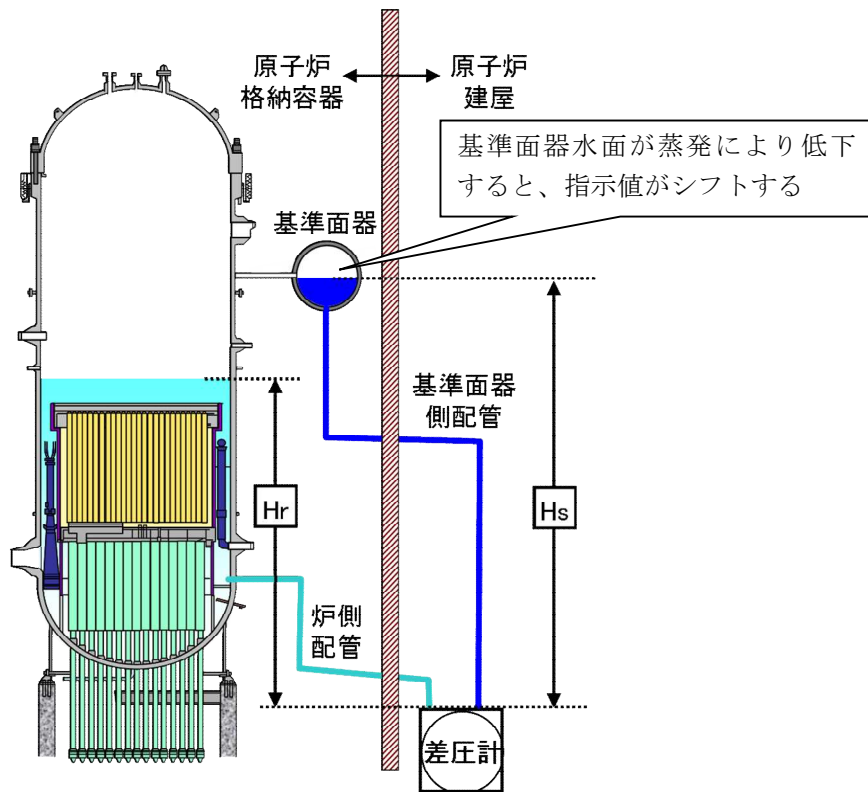
図 原子炉水位計測の原理図

1号機では、津波により全電源を喪失し、原子炉水位が一時的に計測できなくなりました。3月11日21時19分、仮設電源で原子炉水位計を復旧すると、原子炉に注水がなされていない状態にもかかわらず、水位計の指示値は上昇を示した。原子炉水位計の測定原理を考慮すると、この時の水位計指示値の上昇は、基準面器配管の水の蒸発による水位計の指示不良が原因であるものと考えられる。なお、2、3号機についても最終的には水位計が指示不良を起こしたものと考えられる。

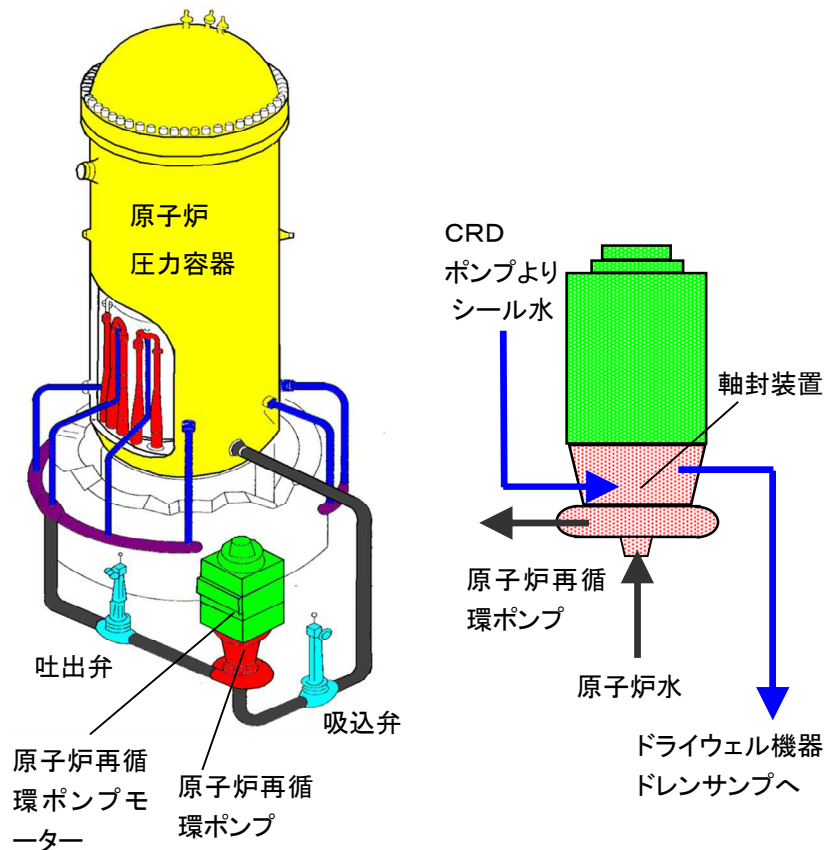
図 原子炉再循環ポンプ概略図

原子炉再循環系（PLR）ポンプでは原子炉水の軸封装置としてメカニカルシールを使用しており、通常運転中は、制御棒駆動系（CRD）ポンプから軸封装置に供給されるシール水により原子炉水の漏えいを防止している。外部電源喪失時には、CRDポンプが停止しシール水が失われるため、高圧の炉水が PLR ポンプ主軸部から軸封装置を経て D/W 機器ドレンサンプに排出される。

実際に福島第二原子力発電所では地震後の格納容器内点検において、D/W スプレイを実施していない 4 号機でも、機器ドレンサンプのあるペDESTAL が満水となりダイヤフラムフロア（ドライウェル床）にまで及ぶ滞留水が見つかった。（地震後、機器ドレンサンプからの排水は停止した）

メカニカルシールが健全であれば、原子炉水の漏えい量は設計漏えい率以下の値であり、実機の挙動の大勢に影響はない。ただし、事故進展の過程で、O リングの損傷などシール機能が喪失した場合は、漏えい量は大きくなる可能性がある。実機において炉水位や格納容器温度・圧力・水位に影響を及ぼす程度の漏えいが生じていたか明らかにする必要がある。

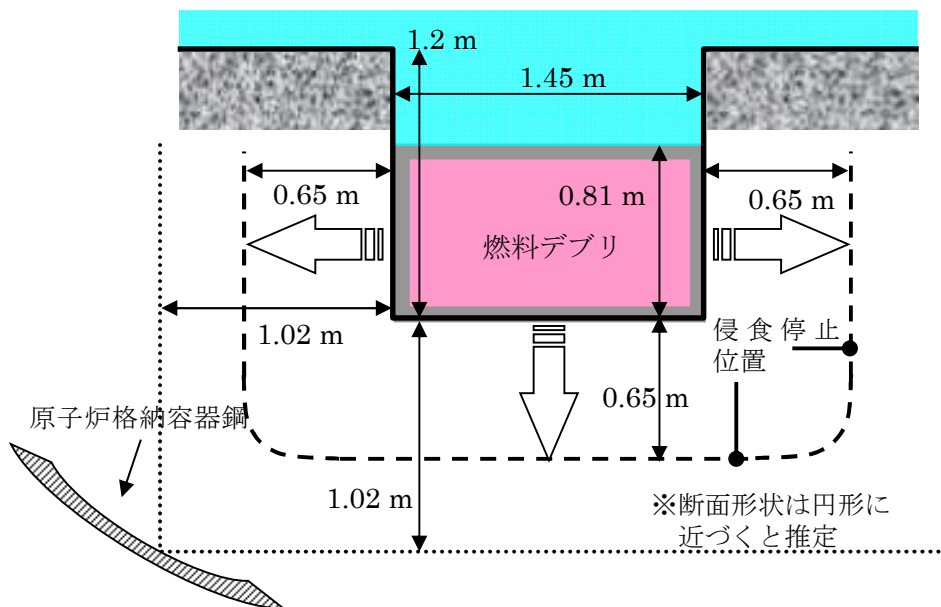
図 1号機コア・コンクリート反応規模の推定

溶融燃料が十分に冷却されない場合、溶融燃料と接触した格納容器床面のコンクリートが融点以上まで熱せられることによりコンクリートが分解するコア・コンクリート反応が生じる。コア・コンクリート反応では、水素、一酸化炭素等の非凝縮性ガスが発生するため、格納容器圧力変化や放射性物質の放出挙動に影響を与える。

「福島第一原子力発電所1～3号機の炉心損傷状況の推定について」(2011年11月30日 旧原子力安全・保安院 技術ワークショップ発表)においては、格納容器への燃料デブリの落下割合が最も大きいと推定される1号機に対するコア・コンクリート反応の解析結果を示している。

しかしながら、実際に1～3号機においてコア・コンクリート反応がどの程度進展していたか、事故進展にどの程度の影響を与えていたかは、不確実さが大きく、明らかにする必要がある。

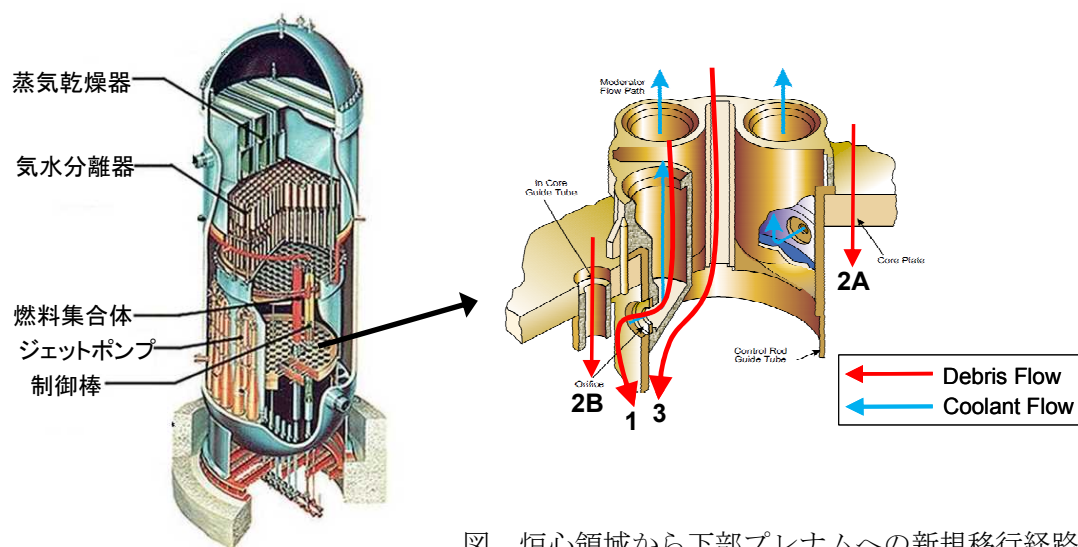
図 炉心領域から下部プレナムへの新規移行経路

従来の MAAP 解析モデルでは、溶融炉心の下部プレナムへの移行メカニズムは、主に TMI-2 の事故の知見を基に作成されており、炉心で発生した溶融物は、炉心領域から炉心支持板を破損させて下部プレナムに到達する経路のみを考慮している。一方、複雑な下部構造を持つ BWR においては、燃料支持金具の冷却水の通過口から溶融した炉心が降下し、下部プレナムに流れ落ちることや、溶融物が炉心の径方向に成長し、外周部のバイパス領域へ流出後、さらにシュラウドと接触・破損させることによってダウンコマへ流出する経路等も考えられる。

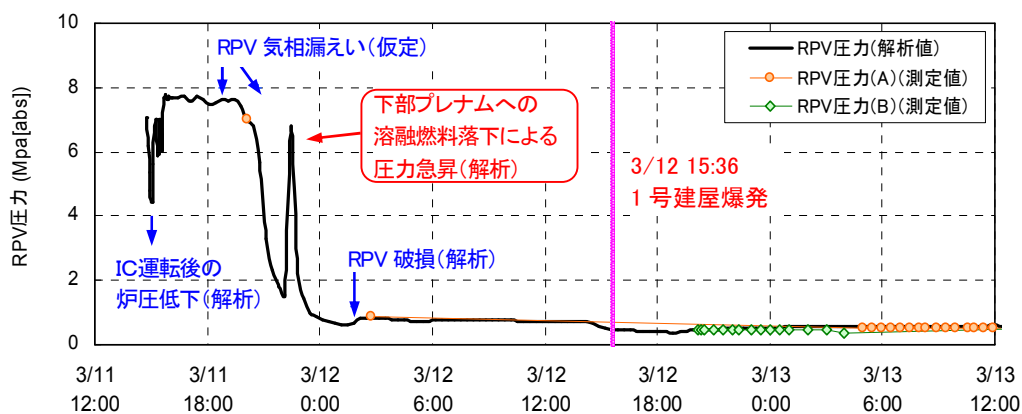
図 1号機原子炉水位、原子炉圧力の推移

なお、1号機の MAAP 解析において、原子炉圧力は、3月11日22時頃に急峻なピークを示している。これは、解析において、溶融した炉心が、一旦、炉心支持板にとどまり、炉心支持板の破損とともに、下部プレナムに一度に落下するというモデルが採用されていることにより、大量の蒸気が発生する評価結果となることから発生するものである。

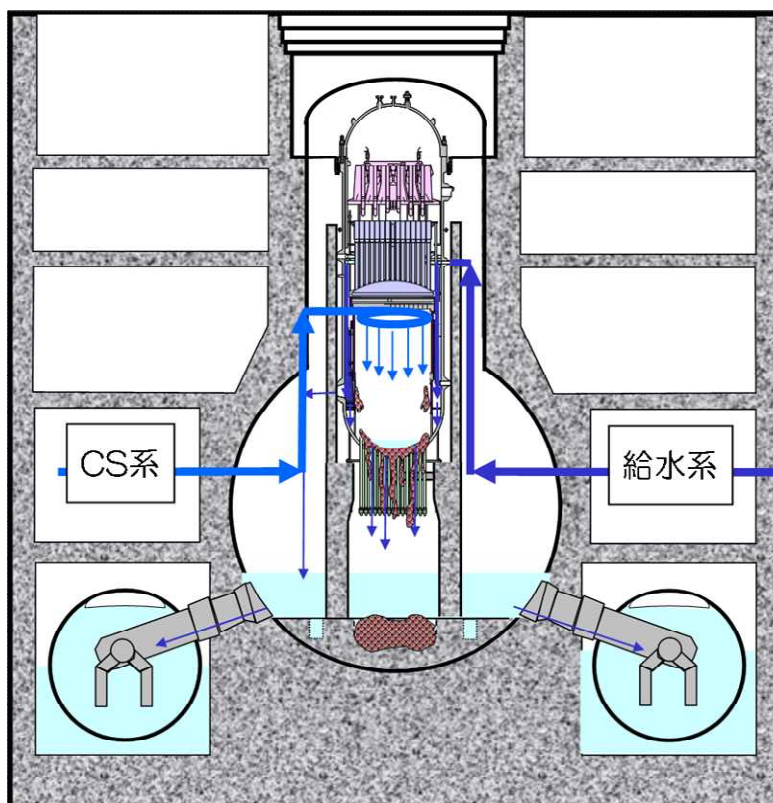
図 1号機の炉心・格納容器の状況推定図

1号機の炉心は、ほぼ全量がRPV下部プレナムに落下し、さらにその大半が格納容器ペDESTALに落下しているというMAAP解析結果になっている。

一方、2,3号機の炉心は、一部溶融プールが存在しているものの炉心部にとどまるもののMAAP解析結果となっている。これは早期に注水手段を失い、消防車による注水までに時間がかかった1号機と比べ、RCIC(2,3号機)及びHPCI(3号機)による注水が継続的に行われていたため、冷却が停止したときの崩壊熱が小さくなっていたこと、比較的速やかに消防車による注水が開始されたこと等が理由としてあげられる。

ただし、MAAPコードを用いた解析では、解析条件設定における不確かさ、解析モデルの不確かさがあり、結果として得られる事故進展にも不確かさがある。2・3号機は原子炉圧力容器破損には至らないとの結果となっているが、この結果は原子炉への注水量の設定に大きく影響を受けるところである。実際は、その後のプラント状況から原子炉水位は非常に低い位置にあることが推定され、原子炉圧力容器は破損している可能性が高い。さらに3号機は、RPV圧力低下後のHPCIの注水が十分でなく、炉心損傷がより早い時間に起こっていた可能性が考えられる。

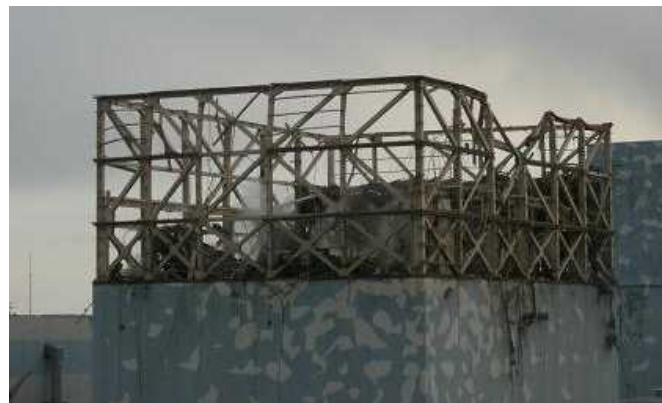
図 1号機原子炉建屋の外観写真

1号機では S/C ベント弁（大弁）の開操作実施後、3月12日14時30分から14時50分頃にかけて D/W 圧力の低下が確認された。その後15時36分、原子炉建屋上部で水素爆発が発生し、屋根及び最上階の外壁が破損した。

これら原子炉建屋の水素爆発は、主にジルコニウム-水反応で発生した水素が、蒸気とともに最終的に原子炉建屋へ漏えいし、水素爆発に至ったものと推定されるが、その水素発生量や漏えい経路について明らかにする必要がある。

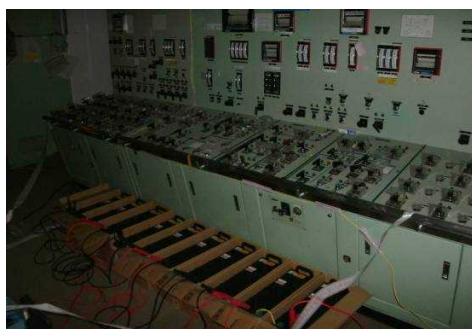
職員の通勤用乗用車のバッテリーを必要な計器につなぎ込み

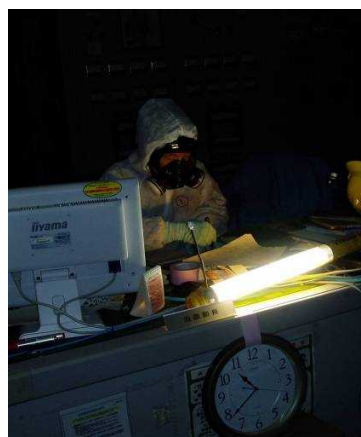
照明の落ちた建屋内から建屋外への扉を撮影

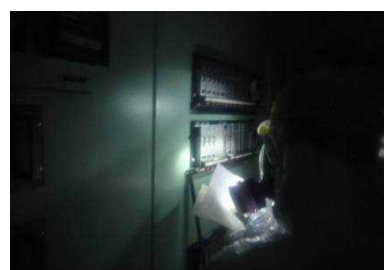
真っ暗な中、ライトの明かりを頼りに計器の指示値を確認

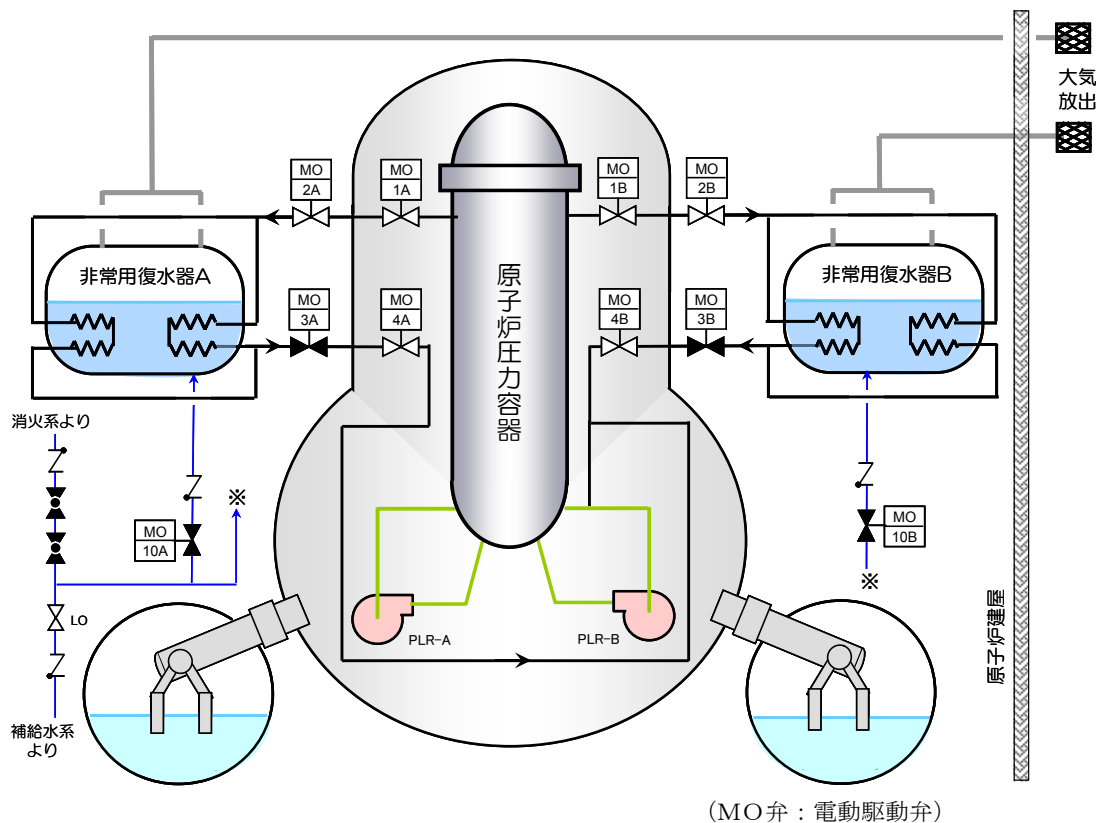
図 非常用復水器の系統構成概略図

1号機においては、地震後、非常用復水器（IC）を断続的に運転することで、原子炉圧力を制御している。津波により全電源を喪失する直前においては、ICは一時的に停止している状態であった。全電源喪失後、運転員は中央制御室にて格納容器外側のIC（A系）隔離弁（MO-2A、MO-3A弁）の閉状態を示すランプが点灯していることを発見し、3月11日18時18分に、これらの弁を開操作し、蒸気発生音と建屋越しに発生した蒸気を確認している。しかし、このときの蒸気発生量は少なく、しばらくして蒸気の発生がなくなったことから、ICのタンクの水がなくなっていることを懸念し、11日18時25分に戻り配管の隔離弁（MO-3A弁）を閉としている。

ICについては、原子炉水位が低下し、水-ジルコニウム反応により非凝縮性ガスである水素が発生した場合、冷却管に水素が混合することによって除熱性能が劣化すると考えられている。解析結果によると18時18分時点では、原子炉水位は有効燃料頂部（TAF）を若干下回った程度で、水素が大量に発生していた状況には無い可能性があるが、放射線分解による水素発生の影響等も考慮し、1号機において、実際にどの程度の除熱劣化があったかについて明らかにする必要がある。

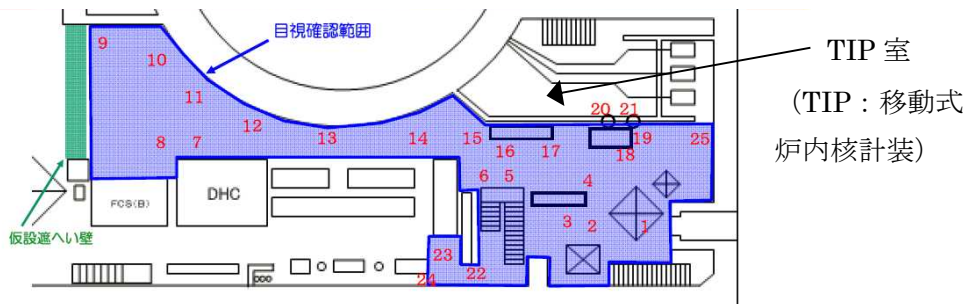
図 原子炉建屋内線量測定結果 (上:平成23年6月4日、下:平成24年7月5日配布資料)

1号機では、2011年5月、6月、10月、2012年7月に実施された調査において、原子炉建屋1階南東エリアにて数1000mSv/hの高線量汚染が確認されている。また、2011年6月の調査では当エリアにある床貫通孔から蒸気が噴出していることが確認されている。なお、2012年7月に実施された調査においては、ロボットで当エリアにあるTIP室扉の開操作を試みるも解錠できず、TIP室内調査は実施されていない。

この原子炉建屋1階南東エリアの高線量汚染が、床貫通孔からの蒸気噴出や、炉心が露出・過熱した際のTIPのドライチューブ破損の有無と関連する可能性があり、この汚染の原因について明らかにする。

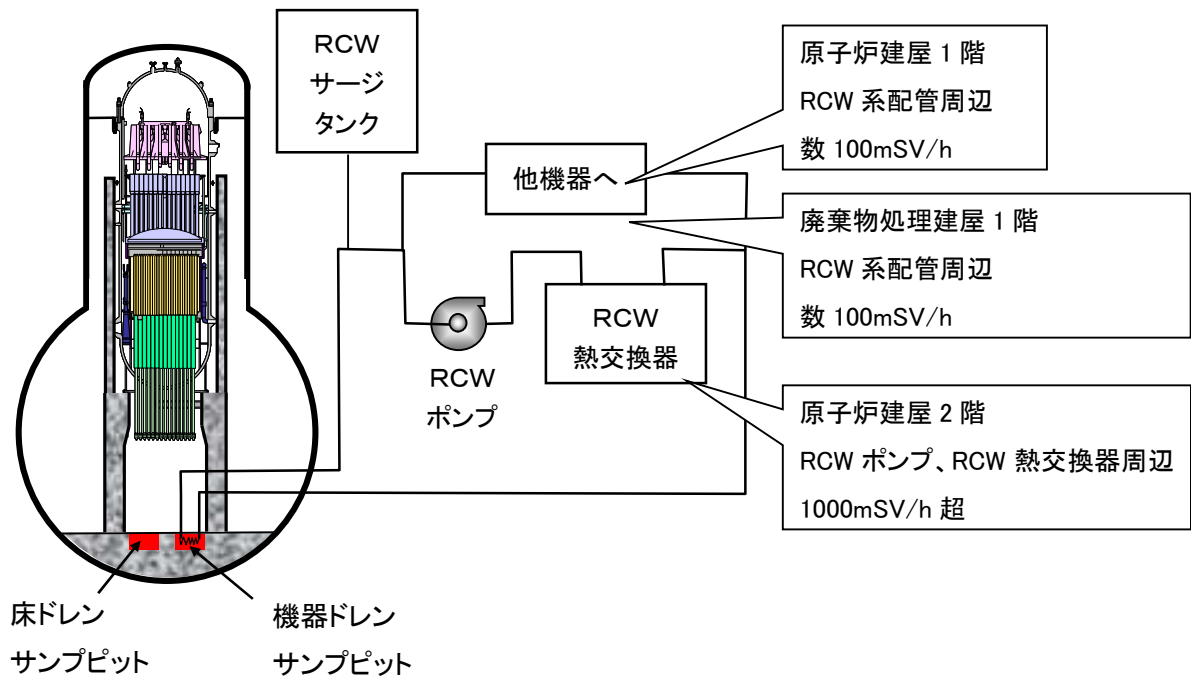
図 原子炉補機冷却系(RCW)系統概略図

1号機では2011年5月に実施された調査にて、原子炉建屋および放射性廃棄物処理建屋内の原子炉補機冷却系(RCW)の配管付近にて数100mSv/hから1000mSv/h超の高線量汚染が確認されている。また、2,3号機では同じようなRCW系配管の高線量は観測されていない。

RCWは補機を冷却するための閉ループシステムであり、このような高い汚染が発生することは通常状態では考えにくい。しかしながら、RCW配管は格納容器内の機器の冷却の役割も担っており、ペDESTAL下部の機器ドレンサンプ内には、ドレン冷却のためにRCW配管が敷設されている。

従って、熔融燃料が機器ドレンサンプに落下してRCW配管を損傷し、放射性物質を含む高線量の蒸気または水がRCW配管に移行した可能性が考えられ、この原因について明らかにすることで、炉心・格納容器の状態に関する情報が得られる可能性がある。

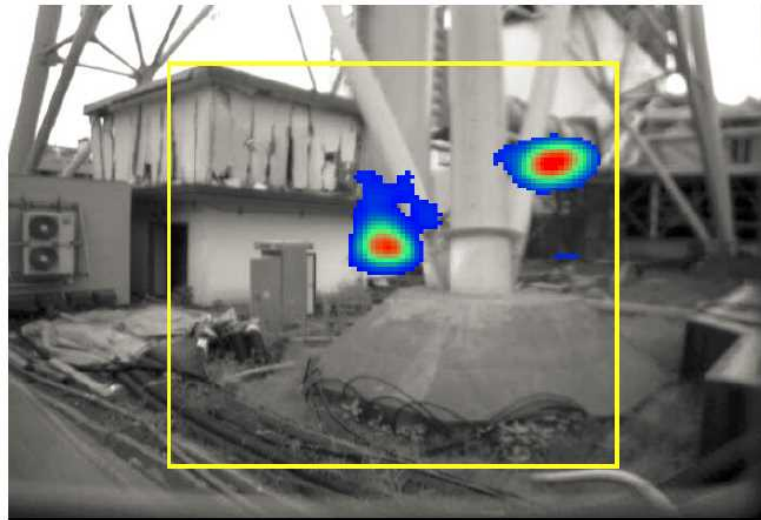
撮影場所: 1・2号機主排気筒付近
 撮影日時: 平成23年7月31日 16時頃
 撮影者: 東京電力株式会社

2011年7、8月の調査において、1/2号機主排気筒につながる非常用ガス処理系(SGTS)配管近傍で10Sv/hの高線量が確認されている。さらに、2011年8月の調査において、1号機SGTSトレイン室入口付近にて、トレイン室に近づくと数Sv/hの高線量となることが確認されている。また、3号機では2011年12月の調査において、SGTSフィルタトレインの線量測定を行い数mSv/hであったことが確認されている。2号機では、SGTSフィルタトレインの詳細な測定実績はないが、トレイン室内にて600mSv/hと高い線量が測定されている。

これらSGTS配管周辺の高線量汚染は、何らかの経路で放出された核分裂生成物が当該部に滞留したものと考えられ、この汚染の詳細原因について明らかにする。

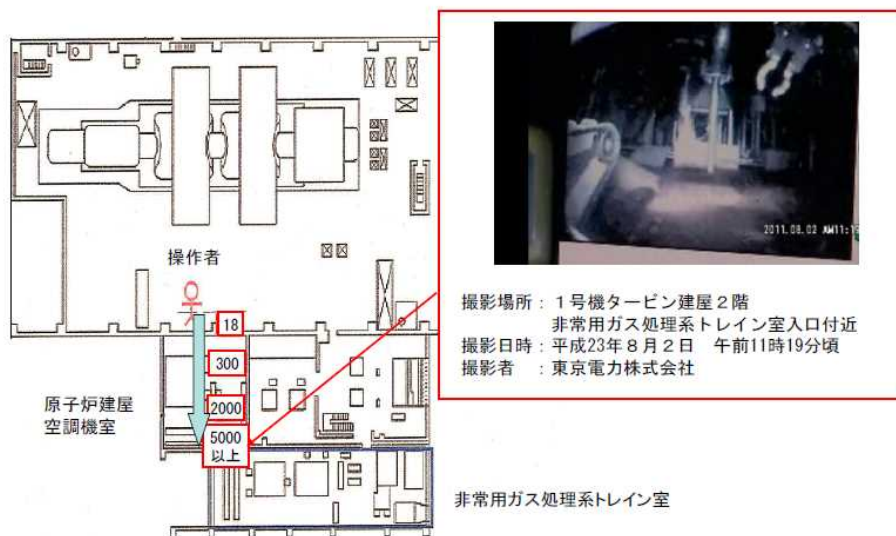
撮影場所: 1号機タービン建屋2階
 非常用ガス処理系トレイン室入口付近
 撮影日時: 平成23年8月2日 午前11時19分頃
 撮影者: 東京電力株式会社

福島第一原子力発電所1号機タービン建屋2階 高線量検出箇所

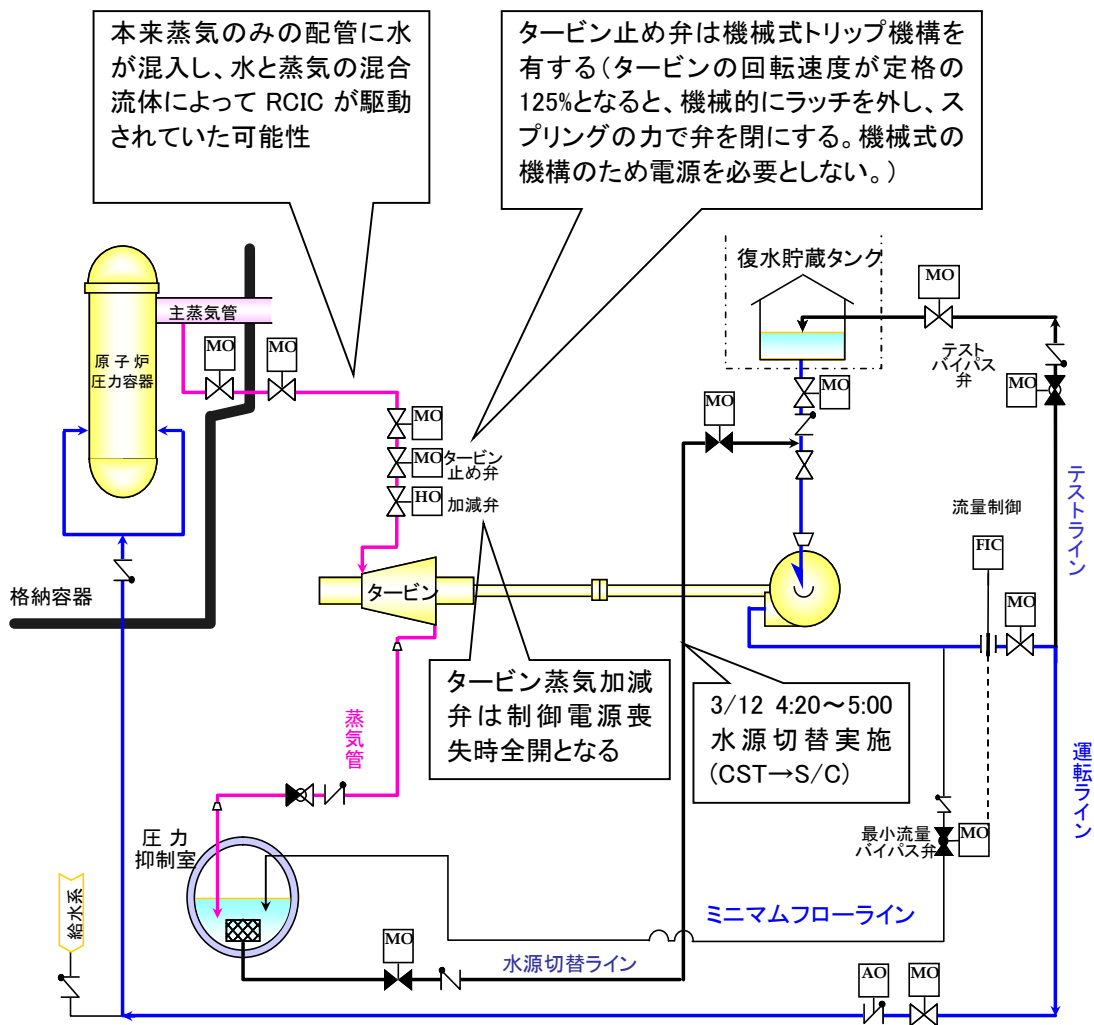
図 RCIC 系統概略図

その後、3月14日の9時頃には原子炉圧力の上昇傾向が観測され、14日正午頃には原子炉水位が低下傾向を示し、発電所対策本部は13時25分に RCIC が機能喪失したものと判断をしているが、何が原因で RCIC が停止したか明らかにする必要がある。

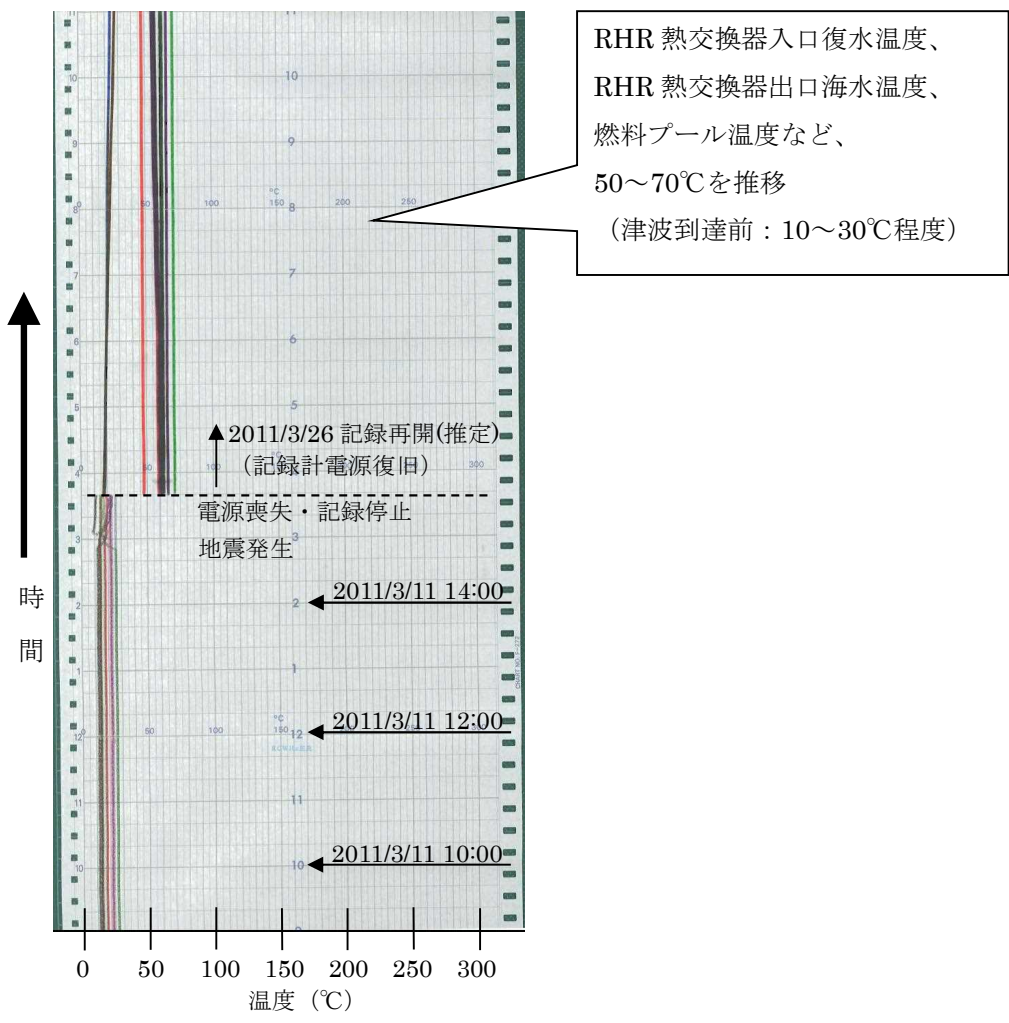
図 2号機温度計記録チャート (RHR AND FUEL POOL TEMPS)

また、RHR 熱交換器の入口・出口温度の記録紙（チャート）は、津波による電源喪失で記録は停止しているが、3月26日の記録計の電源復旧の際に一時的に記録が再開(推定)されている。3月26日時点の当該温度指示値は、通常時（津波襲来前）よりも温度が高い。

RHR 関連温度指示値上昇の原因と、地震後 RHR 系統を使用していたこととの関連について検討する。なお、1、3号機については同時期の RHR 関連温度の記録はない。

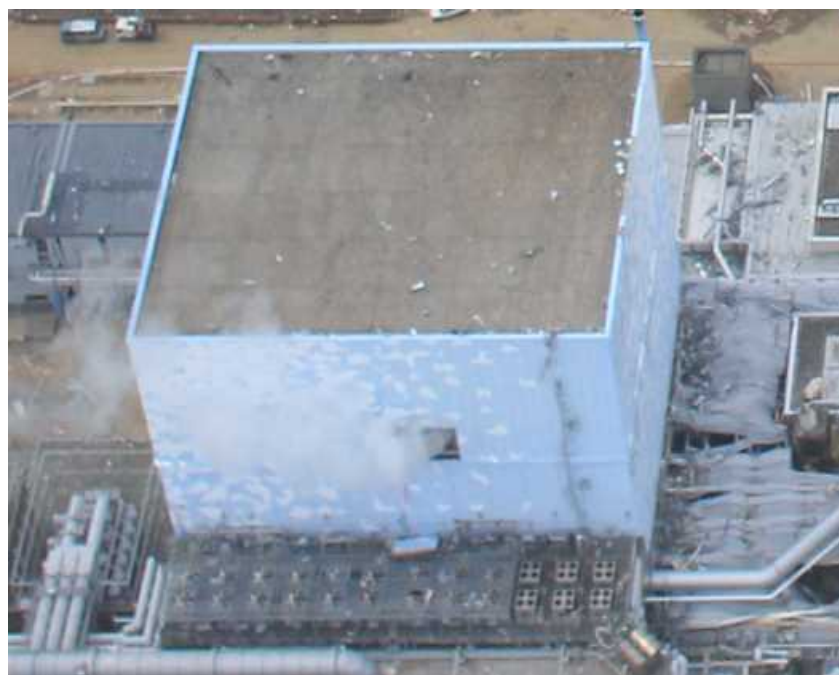
図 2号機ブローアウトパネルの開放状況

1, 3, 4号機において水素爆発が起きたが、2号機においては、水素爆発は起きていない。この結果に影響を与えた要因のひとつとして、原子炉建屋オペレーティングフロアのブローアウトパネルが空いていたことが理由である考えられているが、その可能性を定量的に評価したものは存在しない。そのため、爆発が起きなかった原因について定量的な詳細検討を実施する。

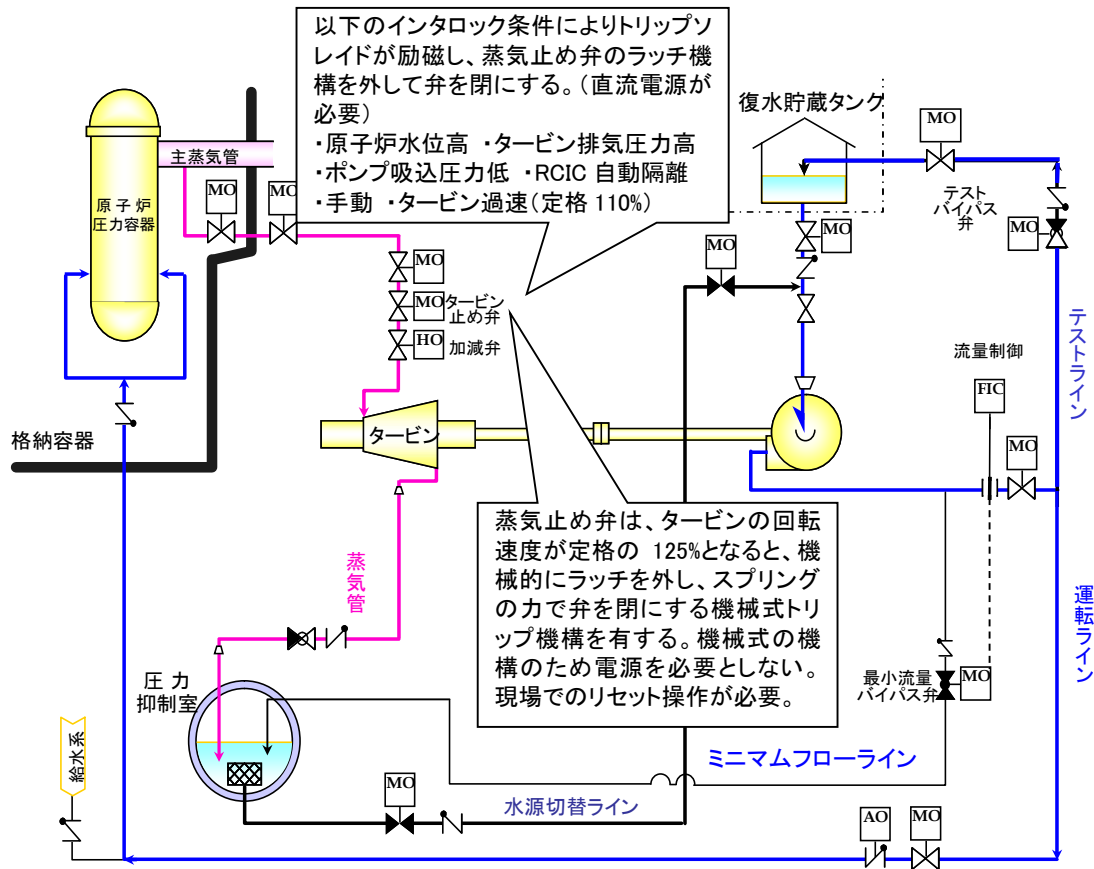
図 RCIC 系統概略図

RCICは設計条件の8時間以上運転を継続したものの、更なる信頼性向上に資するため、バッテリー容量と実負荷との関連や、何が原因でラッチが外れRCICが停止したかを明らかにする必要がある。

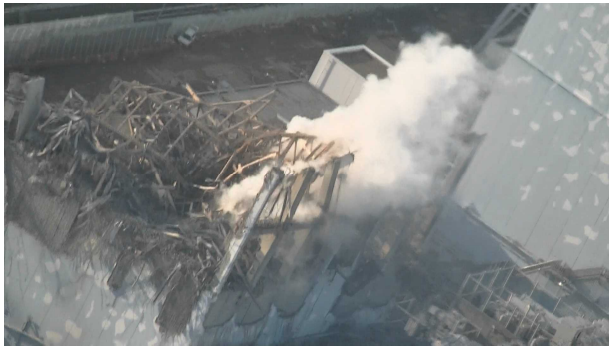
平成23年3月16日撮影

このように、格納容器からの漏えいと考えられる蒸気が観測されているが、漏えい箇所について何らかの情報が得られる可能性がある。

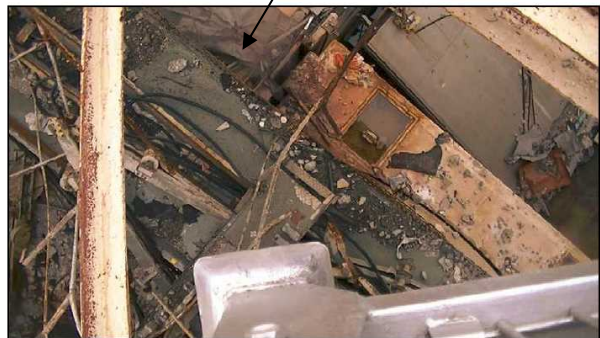
撮影者: 東京電力株式会社
撮影日: 平成23年8月24日

また、平成23年8月24日に実施した、原子炉建屋上部のダストサンプリングにおいて撮影された映像から、シールドプラグ縁辺部、歪みを生じたDSピットゲート周辺等から蒸気（湯気）の漏出が確認されている。

蒸気（湯気）の漏出
