1号機原子炉建屋で発生した水素爆発の解析

1. はじめに

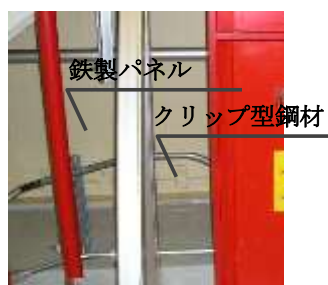
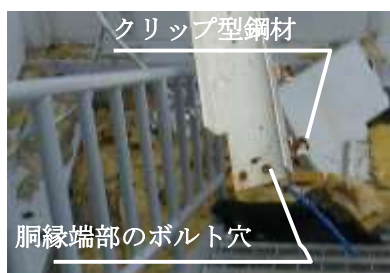
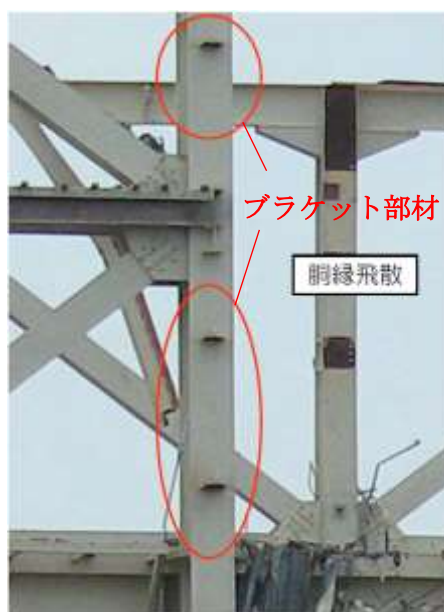
図5 5階側壁の建屋構造物との接続部

側壁は鉄製のパネルであり、専用のクリップ型鋼材により胴縁と固定されていた (A)。胴縁端部はブラケット部材に M-16 のボルト 2 本で固定されていた (B) (C)。水素爆発後、胴縁はほぼ全て飛散していることから、胴縁とブラケット部材を固定するボルトが、水素爆発に伴う内圧 (5 階部分の圧力) の上昇によって損傷したと考えられる。

ボルトの破壊判定条件として、当該ボルトの使用材料の引張強さからせん断耐力を求め、これを内圧に換算した値として 16kPa を設定した。計算上は 5 階の圧力がこの値を超えた時点で 5 階側壁が破損し、消失する設定とした。

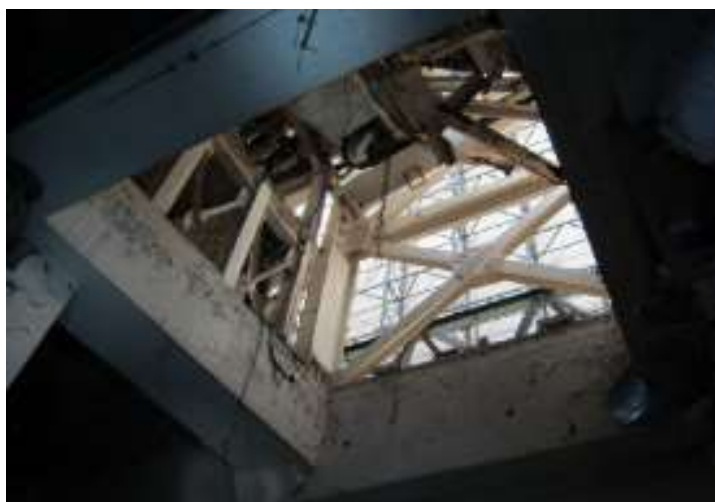
図7 水素爆発後の機器ハッチ部（4階から5階を見上げて）

機器ハッチの蓋は図6に示すような折り畳み式の蓋になっており、重量は 1.5 トン、許容積載値は 200kg (機器ハッチ蓋の下面中央にある蝶番部 (最弱部) に対する許容値。実際には、この値の 1.5 倍～数倍程度の荷重が蓋全体にかかった場合に、蝶番部が損傷する可能性がある) である。蓋の開閉は接続されているワイヤとウィンチによって行う。蓋のふちの部分は 5 階床と重なっており、その部分を車輪が転がることによってスムーズに開閉できるようになっている。現在、図7に示すように、機器ハッチ蓋は 5 階床部分から消失している。

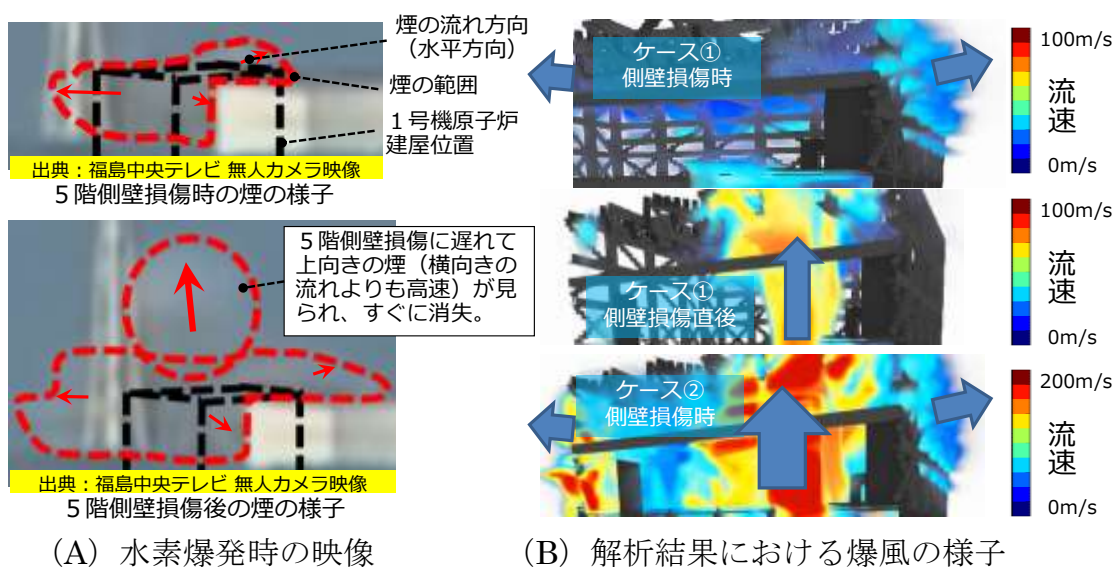
図15 爆発時の映像と解析結果の比較

一方、無人カメラによる水素爆発時の映像が得られている。図15に、爆発時の映像における煙の様子(A)と、解析結果における爆風の様子(B)を並べて示す。(A)に示す映像からは、5階側壁損傷時は横向き、遅れて高速の上向きの爆風が流れる様子が見られた。(B)に示す解析結果では、5階側壁損傷後、ケース①では横向きの流れに遅れて高速の上向きの流れが発生しており、映像と同じ傾向である。これに対し、ケース②では横向きの流れと同時に上向きの流れが発生している。なお2.3(3)で前述したように、ケース③では、ケース①の後に新たに上向きの爆風が付加され、上向きの流れが2回見られる。また、ケース④はケース①と類似の傾向となる。

これらより、5階漏えいを仮定したケース①、④で見られた側壁損傷後の上向きの流れを、映像が捉えた可能性がある。一方、5階+4階漏えいを仮定したケース②、③では、ケース②では横向きの流れと上向きの流れの生じるタイミングが、ケース③では回数が、それぞれ映像と異なる。

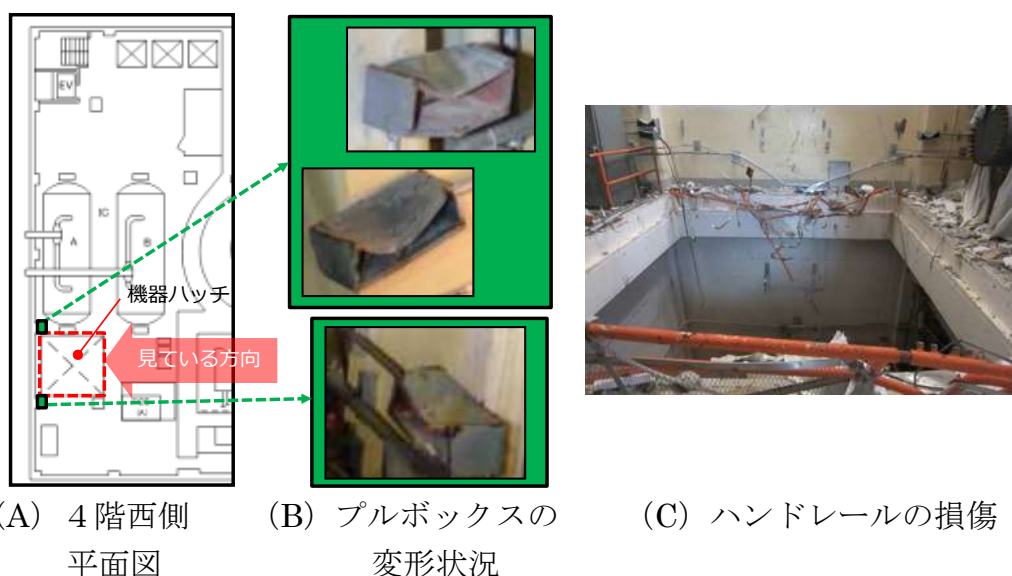
図16 機器ハッチ周辺のプルボックスの変形・ハンドレールの損傷

- (1) 機器ハッチ周辺のプルボックスの変形・ハンドレールの損傷について
当該部分の損傷状況を図16に示す。(B)に示したプルボックスは、上から押しつぶされたような変形をしている。

これに対し、ケース①における爆風の解析結果を図17に示す。図は、機器ハッチ付近の垂直断面の流速ベクトルを示している。解析結果のしている方向は図16(A)と同様である。図17(A)より、機器ハッチ蓋損傷直後の下向きの爆風はハッチの外側にも流れ込んでおり、壁付近のプルボックス位置に爆風が及んでいる。これにより、図16(B)で見られたように、プルボックスは下向きに変形した可能性がある。一方、図17(B)に示す5階壁破損後の上向きの流れは、主にハッチの内側部分を通過しているため、ハッチ

の外側のプルボックスは流れの影響を受けにくく、上向きには変形しなかった可能性がある。また、図 16 (C) に示したハンドレールは機器ハッチ蓋損傷後、あるいは5階側壁損傷後のいずれかの爆風によって損傷した可能性がある。なお、ケース④はケース①よりもやや爆風の速度が大きいものの、ケース①と爆発の進展は類似している。

次に、ケース②、③における爆風の解析結果を図 18 に示す。ケース②、③では、4階の高濃度の水素に着火した後、プルボックス位置に横向きの強い爆風が衝突している。一方、図 16 (B) に示したプルボックスの損傷状況を見ると、横向きに強い爆風を受けた形跡は見られない。

これらより、4階機器ハッチ周辺のプルボックスの変形の方法は、5階漏えいを仮定したケース①、④の爆風の向きと整合しており、5階+4階漏えいを仮定したケース②、③では爆風の向きが異なる。

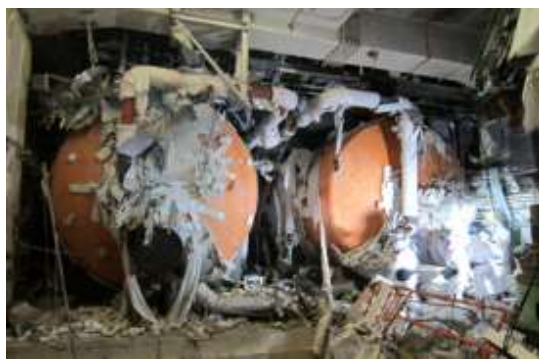
(A) IC タンク南側 (その 1)

(D) は写真のしている方向を示している。オレンジ色に見える箇所が IC タンクの本体である。IC タンク表面は本来、写真に白く写っている保温材 ((C) 参照) が、銀色の保温材カバー ((B) 参照) で覆われている。これに対し、IC タンク南側の保温材カバーは剥がれ、保温材が露出している (A)。一方、IC タンク北側の保温材カバーは健全である (B)。なお、IC タンク南側には、保温材カバーや保温材が IC タンク近くに存在しているものがある (C)。

これらより、IC タンク南側および北側の保温材・保温材カバーの状況は、5階漏えいを仮定したケース①、④と整合する傾向であり、5階+4階漏えいを仮定したケース②、③では爆風の速度が大きすぎる可能性がある。

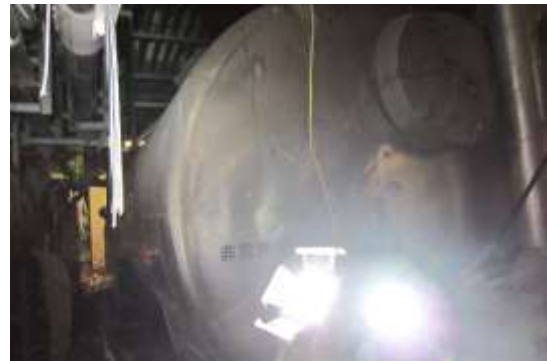
(B) IC タンク北側

これは南側と北側の保温材カバーの損傷状況が異なっている状況と一致する。

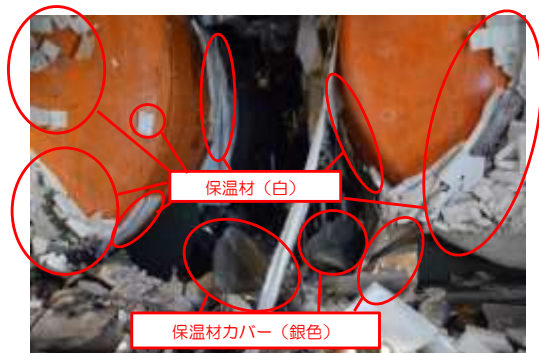
(C) IC タンク南側 (その 2)

また、仮に、ケース②やケース③で見られるような非常に強い爆風が生じた場合には、剥がれた保温材や保温材カバーは風圧によって相応の距離を移動すると考えられるが、図 19 の (C) に示したように、現状は IC タンク付近に落下している保温材や保温材カバーも見られることから、爆風の速度は比較的小さかった可能性がある。

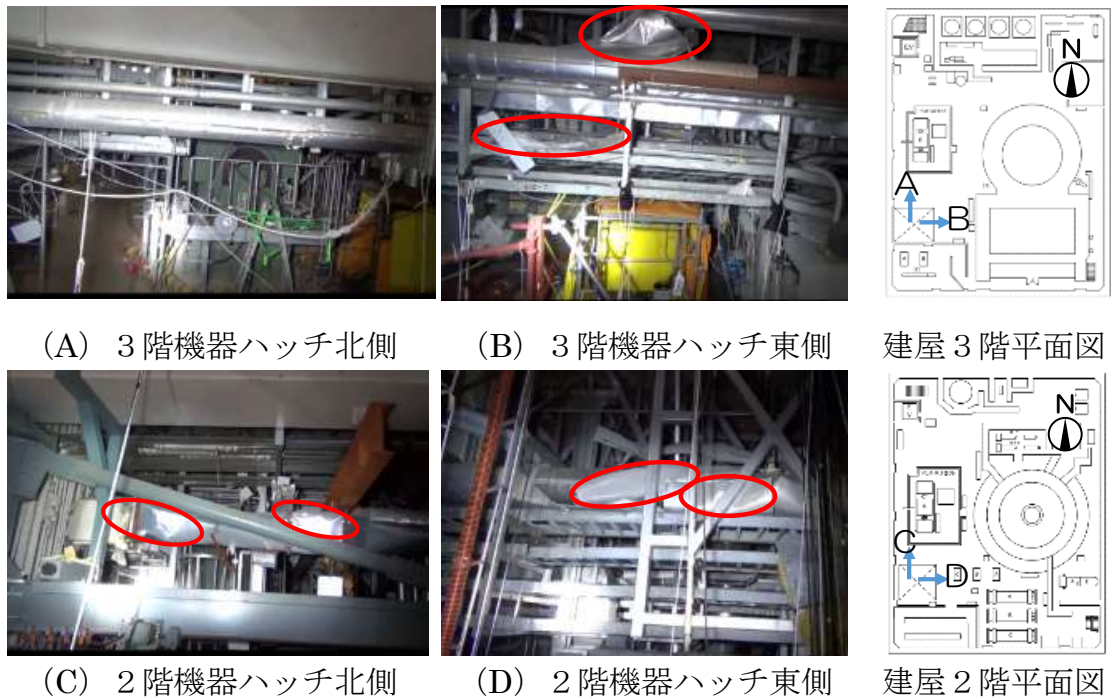
図 24 3階以下の機器ハッチ周辺の状況

3階以下の機器ハッチ周辺の状況を図 24 に示す。比較的薄い構造物の変形（赤丸で囲んだ部分）は見られるものの、その他の構造物の損傷はほとんど見られない。3.2 に示した4階西側の損傷状況と比べても軽微であり、強い爆風を受けた形跡は見られない。

非常に大きくなっている。このため、流れ込む爆風の速度の観点では、5階+4階漏えいを仮定したケース②、③では爆風が強すぎる傾向が見られる。

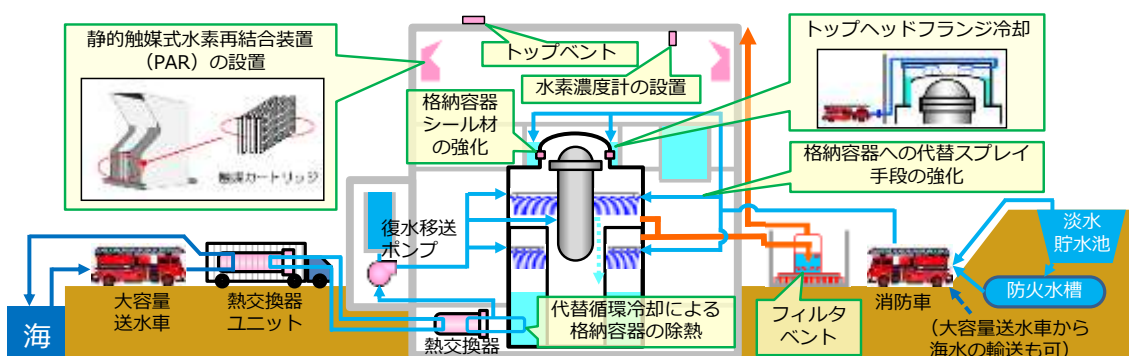
図 26 柏崎刈羽原子力発電所における格納容器漏えい・水素爆発防止対策

本検討より、格納容器トップヘッドフランジ部から水素の漏えいがあった可能性が改めて示唆された。このため、格納容器からの水素の漏えいを防止する対策が必要である。また、万一漏えいがあった場合にも、局所的な水素の滞留も含め、建屋内の水素濃度を十分に低く保ち、水素爆発を防止する対策が必要である。

格納容器漏えい防止対策としては、格納容器自体の過温・過圧破損を防止するため、格納容器シール材の強化、トップヘッドフランジ冷却、格納容器への代替スプレイ手段の強化、代替循環冷却、フィルタベント等の対策を講じる。なお、格納容器を貫通する配管は、事故時に生じるような異常を検知した場合には、隔離弁により自動的に隔離される設計となっている。

また、水素爆発防止対策としては、万一水素が建屋に漏えいした場合にも速やかに検知できるように、漏えいを想定しうる箇所（格納容器トップヘッドの先の建屋最上階、機器ハッチ・エアロックのある小部屋）に水素濃度計を設置している。建屋最上階で水素濃度が制限値を超えた場合はフィルタベントによって格納容器を減圧し、建屋への更なる水素漏えいを抑制する対策を講じる。さらに、水素濃度を十分に低く保つため、建屋最上階への静的触媒式水素再結合装置（PAR）の設置、トップベントによる建屋からの水素の排出等の対策を講じている。以上の対策の概要を図 26 に示す。なお、機器ハッチ・エアロックから水素が漏えいした場合も、水素は換気ダクト等を通じて建屋最上階へ導かれるため、建屋内において水素濃度が可燃限界に至ることはないと評価している。
