炉心損傷後の SRV の動作について

この資料では、2号機の SRV の作動状況について検討した結果を示す。

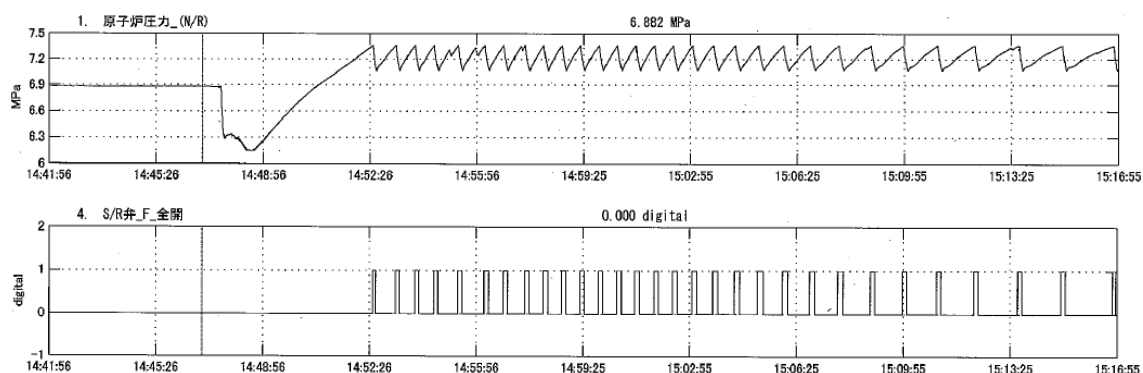
図1 原子炉圧力とSRV (F弁) 動作の記録 (過渡現象記録装置)
(14時41分56秒～15時16分55秒)

図2 原子炉圧力とSRV (F弁) 動作の記録 (過渡現象記録装置)
(15時12分06秒～15時47分05秒)

図1, 2 が示すとおり、地震後～津波が到達する前については、SRV (F弁) の逃がし弁機能が働き、原子炉圧力が制御されている。なお、津波が到達し電源を喪失する前は、SRV の駆動には計装用圧縮空気系 (IA) が使用されている。

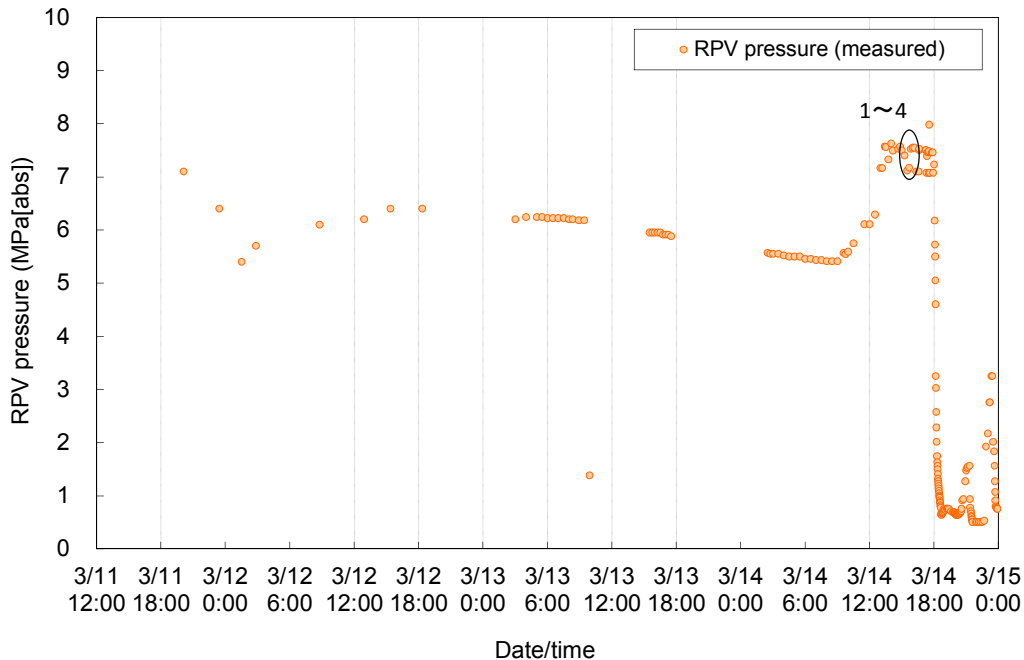
図 3 2号機 原子炉圧力の変化 (3/11 12:00~3/15 0:00)

図3に示すように、原子炉圧力の計測を開始した3月11日20時07分以降、データ点数は少ないものの原子炉圧力はSRVの設定値以下で推移している。これは、津波が到達し全交流電源を喪失する直前に起動した原子炉隔離時冷却系(RCIC)の継続運転により、原子炉圧力が通常運転時より低い圧力で安定して推移したものと考えられる。(添付資料2-1参照)

したがって、RCICの機能が低下したと考えられる3月14日9時以降に原子炉圧力が上昇するまで、津波到達の直後を除けば原子炉圧力はSRVが作動する水準ではなかった。

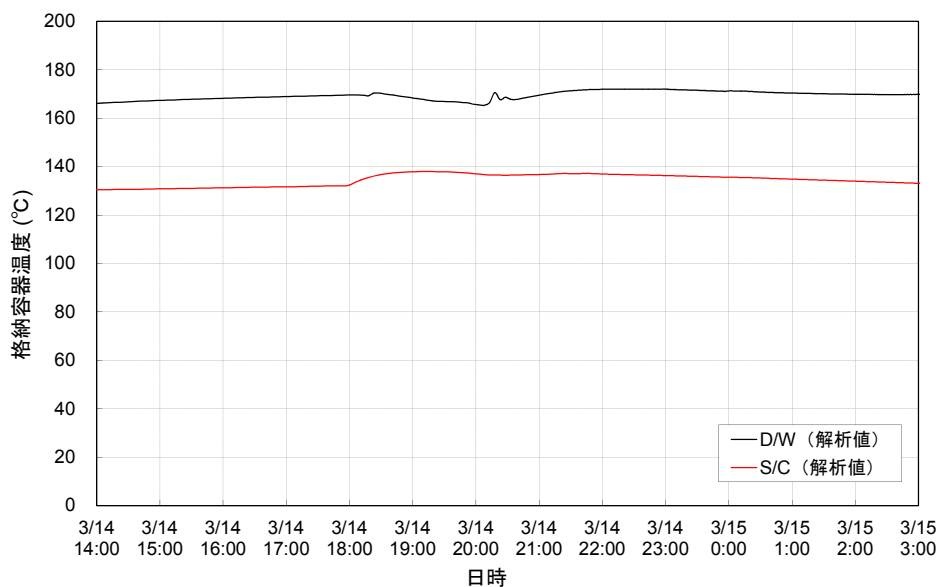
図5 2号機 格納容器温度変化 (MAAP5.01)

事故時の格納容器温度について、実測のデータは得られていない。図 5 に示す MAAP5.01 の解析結果では、SRV を操作している期間において 170°C 程度との結果が得られている（添付資料 3）。ただし、MAAP 解析の結果は、格納容器を 1 ノードとして扱った場合の計算結果でもあり、実機では局所的にそれ以上の温度となっていた可能性も十分に考えられる。SRV の非常運転時の設計温度は 171°C であり、SRV を操作させた時間帯において、SRV 周辺の温度が、設計温度を超過していた可能性は考えられる。

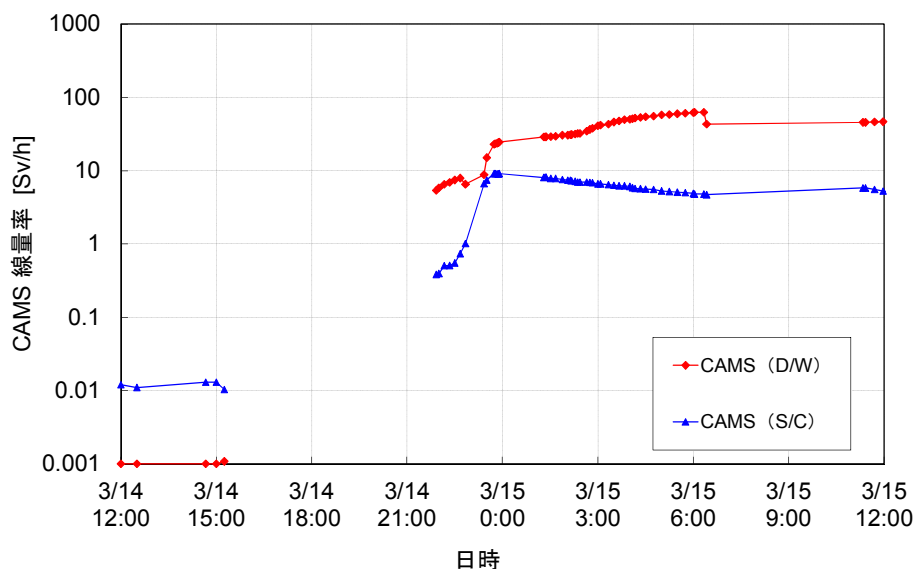
図6 2号機 CAMS 測定値

放射線について、一般的に有機物（例えば、N₂ ガスの供給系統の電磁弁シール部で使用されているフッ素系パッキンや、SRV シリンダおよびピストンに使用されているグリスなど）はその影響を受ける可能性がある。図 6 に示す CAMS の測定データによると、14 日 21 時過ぎからは燃料が損傷した影響から D/W の線量が上昇しており、線量上昇が SRV の作動に影響を及ぼした可能性は考えられる。

なお、14 日 22 時 40 分頃からみられる原子炉圧力の急激な上昇の頃、最も激しい燃料損傷が起こっていたと推定しており（添付資料 2-9）、それ以降特に格納容器内の環境が過酷になっていったと考えられる。

加えて、CAMS の測定データから、14 日 23 時 42 分以降は原子炉圧力容器から D/W への気体の漏えいが起こっていた可能性がある。その場合、D/W 内に直接蒸気が放出されることとなり、湿度の面でも過酷な環境であったと考えられる。

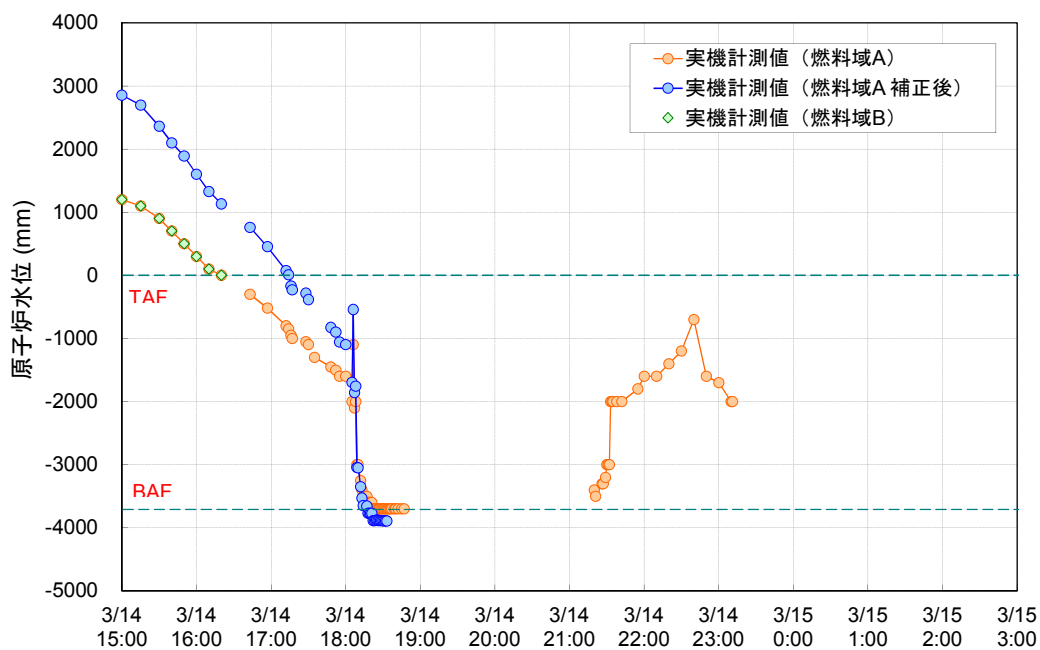
図 10 原子炉水位変化

操作1～4および操作5,6(減圧前)の時間帯は、原子炉圧力がSRVの逃がし弁機能または安全弁機能により制御されている状況である。実測の水位がTAFに到達したのは14日の17時過ぎ、BAFに到達したのは18時過ぎである(図10)。18時02分頃の減圧の際に、D/W圧力はほぼ一定値を示しており、SRV経路で排気された蒸気は、S/Cで凝縮されていたと考えられる(図11)。

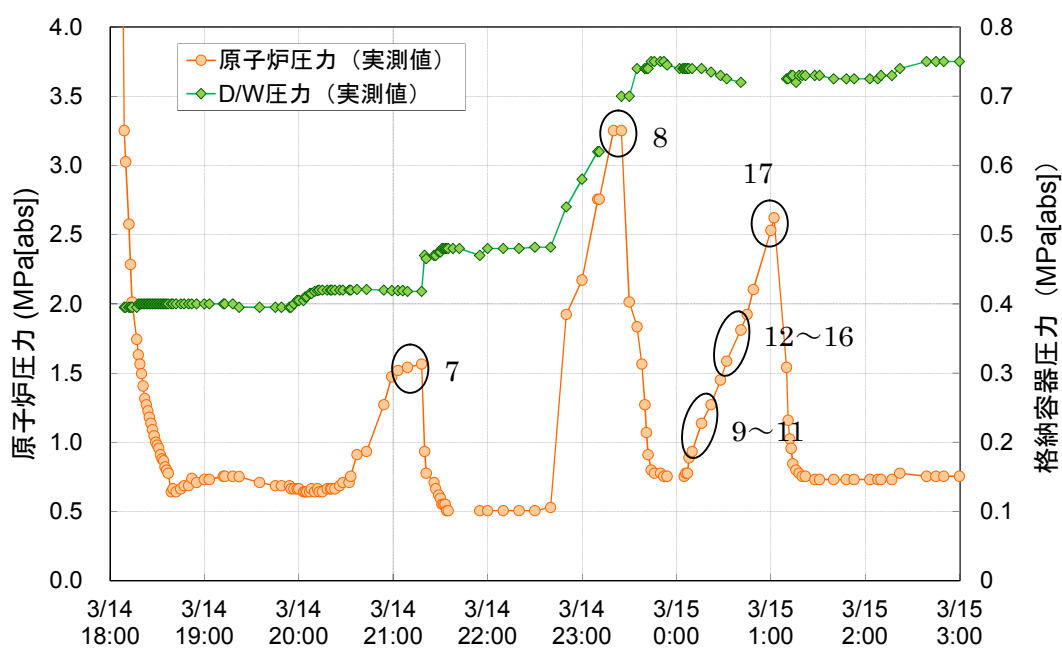
図 11 原子炉圧力と格納容器圧力変化

操作 5, 6 で操作した弁が閉じたタイミングについては特定できないものの、14 日 20 時頃に開始した注水に伴い D/W 圧力が上昇していることから（図 11）、この頃までは開いていた可能性がある。

21 時 20 分頃に原子炉圧力の低下と同時に D/W 圧力の上昇（50 kPa 程度）が観測されている。D/W 圧力の上昇は、炉内で発生した蒸気および水素がちょうどこのタイミングで S/C に流入したことによるものと考えられる。つまり、20 時 15 分～21 時 20 分について、原子炉圧力が上昇していくにも関わらず D/W 圧力が上昇していないため、この頃までに 18 時 02 分頃に開操作した SRV（操作 5, 6 で開操作した E, F, D 弁）は閉じてしまっていて、21 時 20 分頃、操作 7 に伴い SRV が開いたと考えられる（添付資料 2-9）。

図 11 より、原子炉圧力の上昇にあわせて格納容器圧力が上昇している。したがって、原子炉圧力容器から格納容器へ気体及びエネルギーの移行があったと考えられる。図 12 に示すように、CAMS の指示値は 14 日 21 時 55 分から D/W および S/C とともに上昇していたが、14 日 23 時 42 分以降 D/W 側の CAMS の指示値が上昇する一方、S/C 側の CAMS の指示値が停滞および低下している。これは、14 日 23 時 42 分以降、原子炉圧力容器から D/W へ気体の漏えい開始したことによる可能性が考えられる（添付資料 2-10）。したがって、14 日 22 時 40 分から原子炉圧力が上昇した際に D/W 圧力も上昇したことについては、ここまでは原子炉が健全な状態であり、原子炉圧力容器から D/W への気体の漏えいによる圧力上昇ではなく、操作 7 で開いた SRV（A または B 弁）が開状態を維持したまま、原子炉圧力容器内の蒸気および水素の発生量に伴い原子炉圧力が上昇し、SRV を通じて S/C に蒸気・水素が放出されることで、D/W 圧力が上昇していたと考えられる。なお、この時の SRV の開度は中間開を想定することで、当該圧力上昇を再現する解析結果を得ている（添付資料 2-9 参照）。SRV が中間開という弁開度は、この期間に $P_R + P_N > P_P + P_A$ の関係が $P_R + P_N$

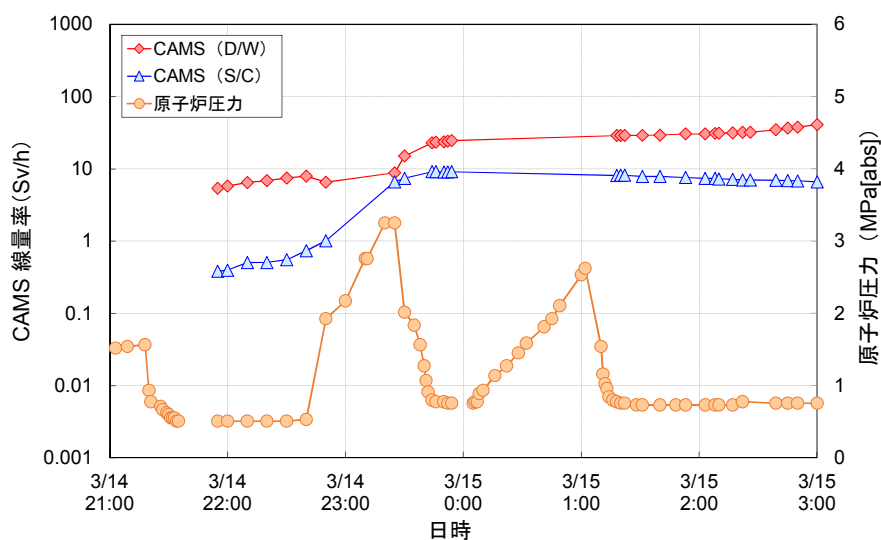
図 12 CAMS 測定値と原子炉圧力

$<P_P+P_A$ となり、設計上は SRV を全開にすることができない状態となったことで説明できる可能性がある。

なお、15 日 1 時過ぎの原子炉圧力の減圧挙動が、SRV の開操作によってではなく、原子炉压力容器から格納容器への気体の漏えいの拡大によってもたらされた可能性について、原子炉圧力が上昇および下降をしている 15 日 0 時頃から 1 時過ぎまで CAMS (D/W) の測定値はないものの、当該期間前後の CAMS (D/W) 指示値に大きな変化が見られないことから、その可能性は低いと考えられる (図 12)。
