## 3月20日前後の線量上昇について

## 1. はじめに

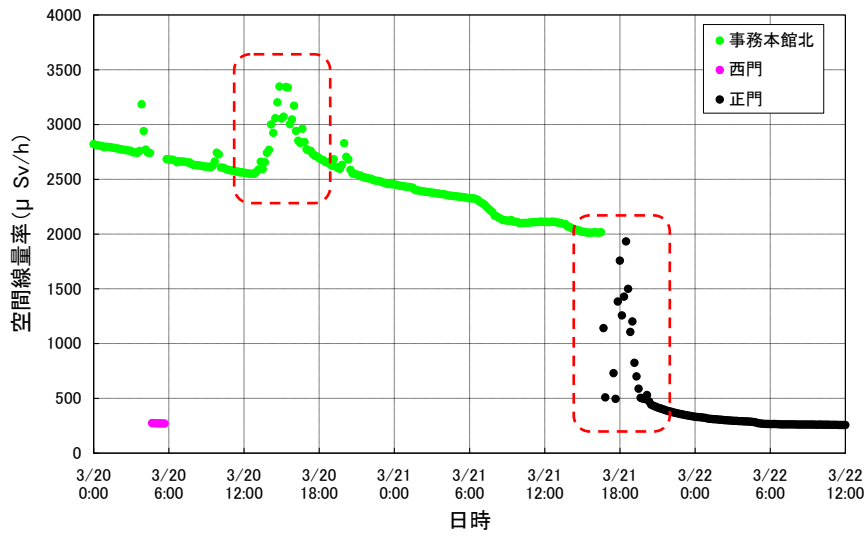
図1 3月20日、21日の線量上昇

図1に、3月20日過ぎの福島第一原子力発電所周辺の線量測定値を示す。問題にしている線量上昇は、赤枠で囲った箇所である。3月20日は、事務本館北において12時50分～14時50分の2時間で約800 $\mu$ Sv/h上昇しており、16時頃まで3000 $\mu$ Sv/hを超える水準で推移し、その後減少に転じている。3月21日は、正門において16時50分～18時30分の1時間40分で約1400 $\mu$ Sv/h上昇しており、その後19時40分には上昇前と同じ水準まで線量率が低下している。

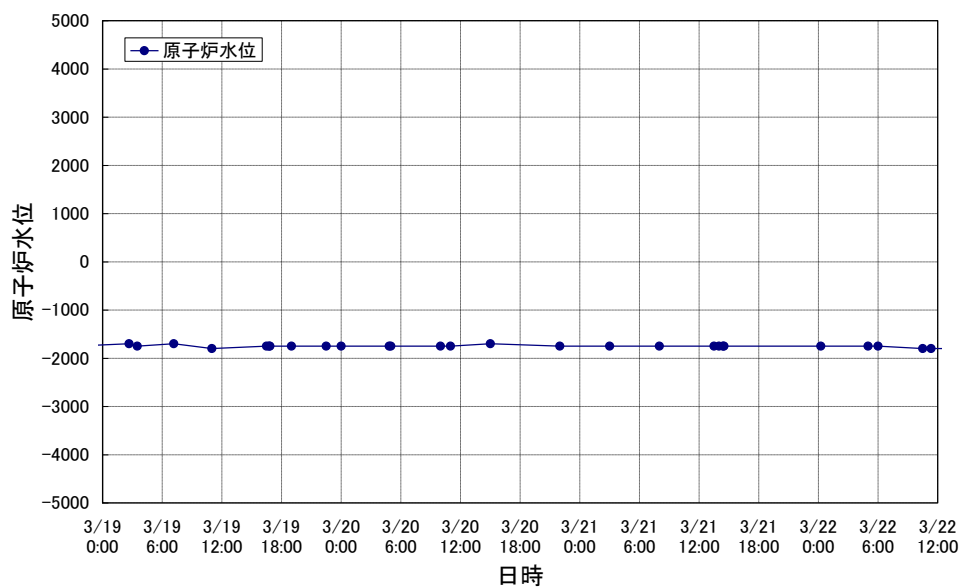
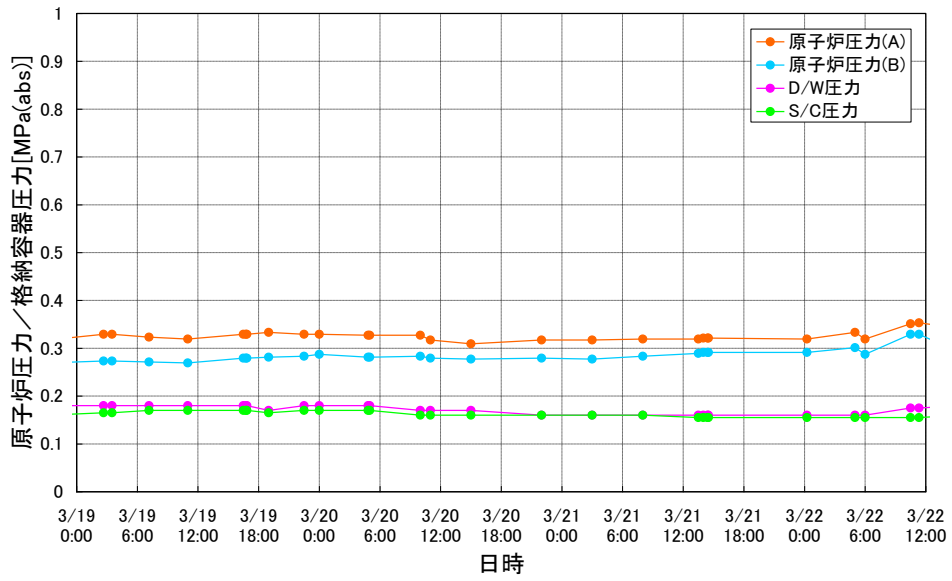
1号機について、図 3、図 4 を見ると、測定点の少なさはあるものの、線量上昇が観測されている期間において、原子炉水位、原子炉圧力、格納容器圧力に大きな変化は見られない。図 5 において、CAMS (D/W) の指示値が 20 日の 12 時過ぎに大きく低下していることから、格納容器から放射性物質が放出された可能性も考えられるが、格納容器圧力に変化が見られないこと、

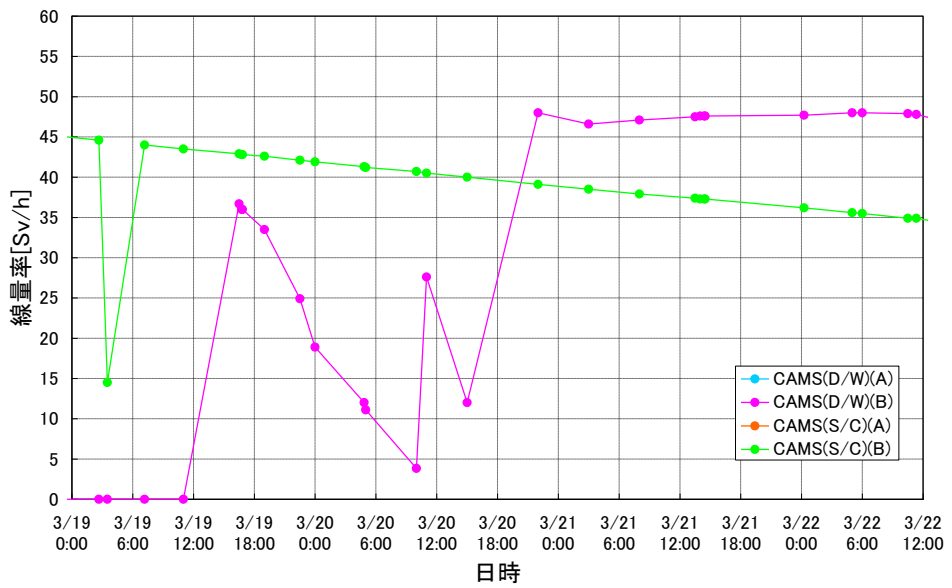
図5 1号機 CAMS

CAMS (S/C) の指示値は当該の時間帯に大きな変化が見られないことを合わせて考えれば、CAMS (D/W) の指示値の不良である可能性が高いと考える。

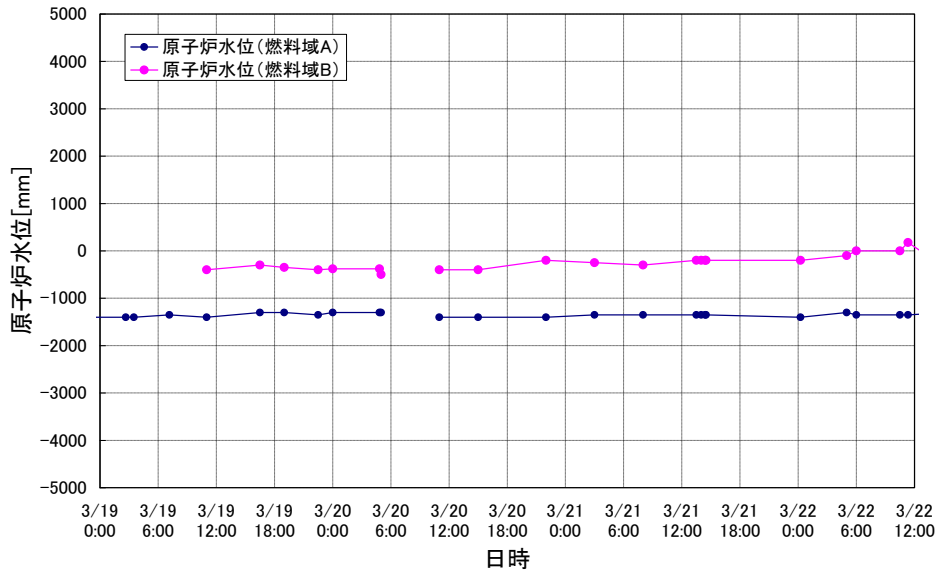
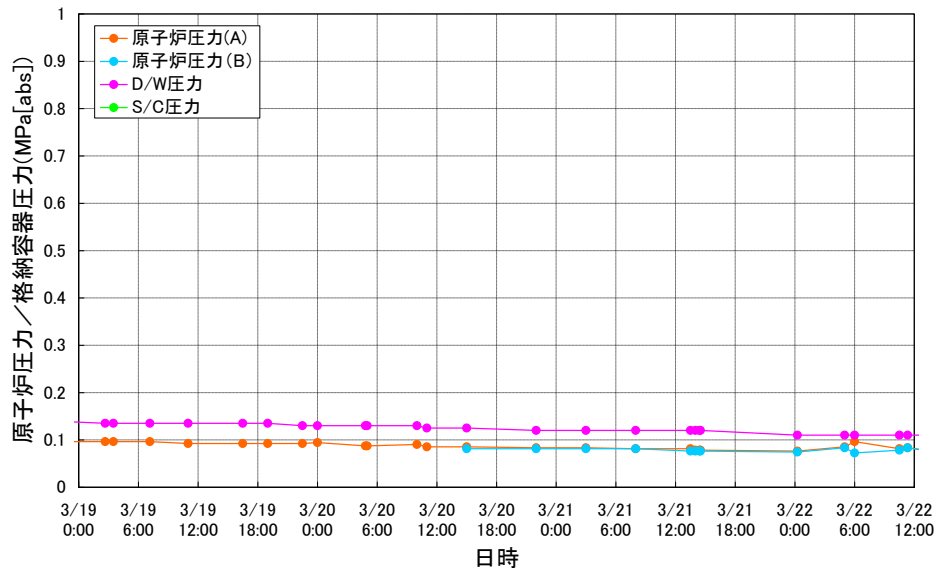
2号機について、図6、図7を見ると、測定点の少なさはあるものの、線量上昇が観測されている期間において、原子炉水位、原子炉圧力、格納容器圧力に大きな変化は見られない。図8において、CAMS (D/W) の指示値が20日の11時に前後と比較して低い値を示しているが、CAMS (D/W) 測定値の連続性の観点と CAMS (S/C) の値が同時刻帯で変化がないことから、11時の測定結果が指示不良である可能性が高いと考える。

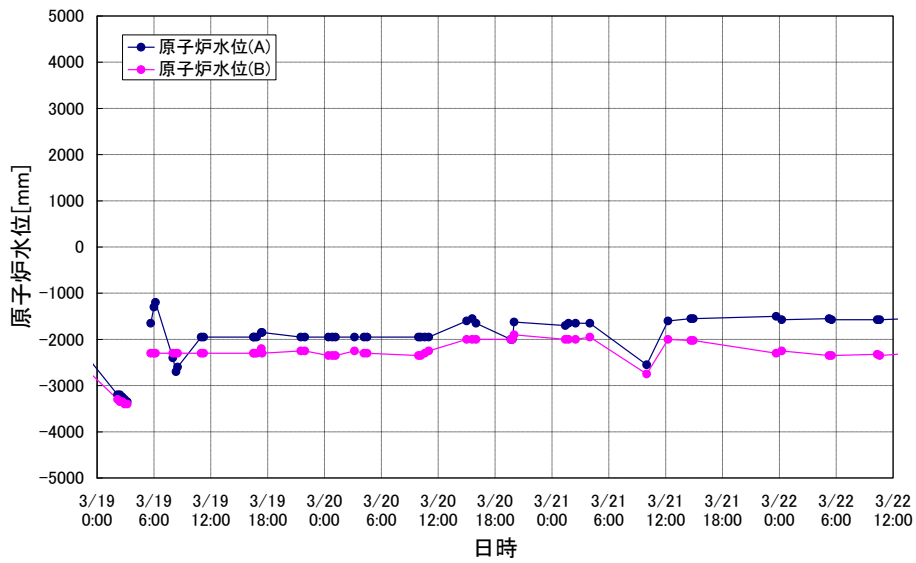
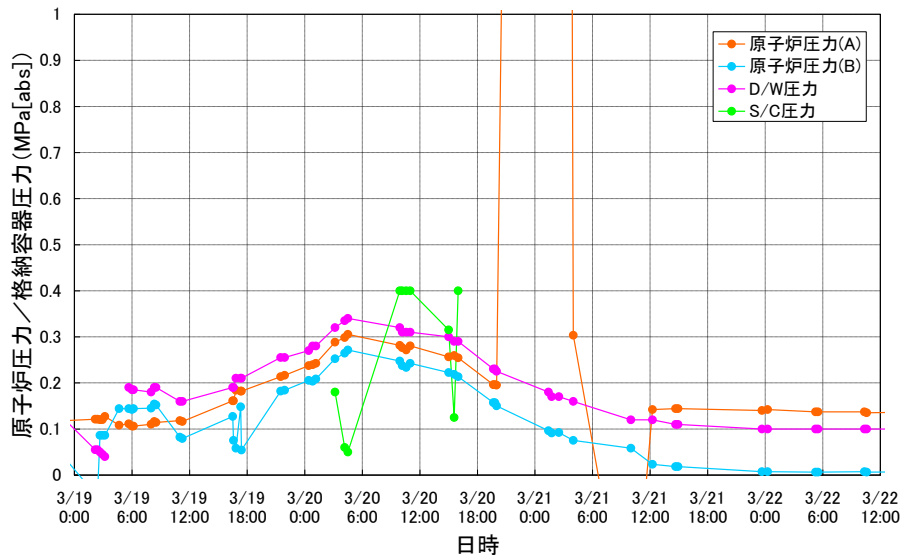
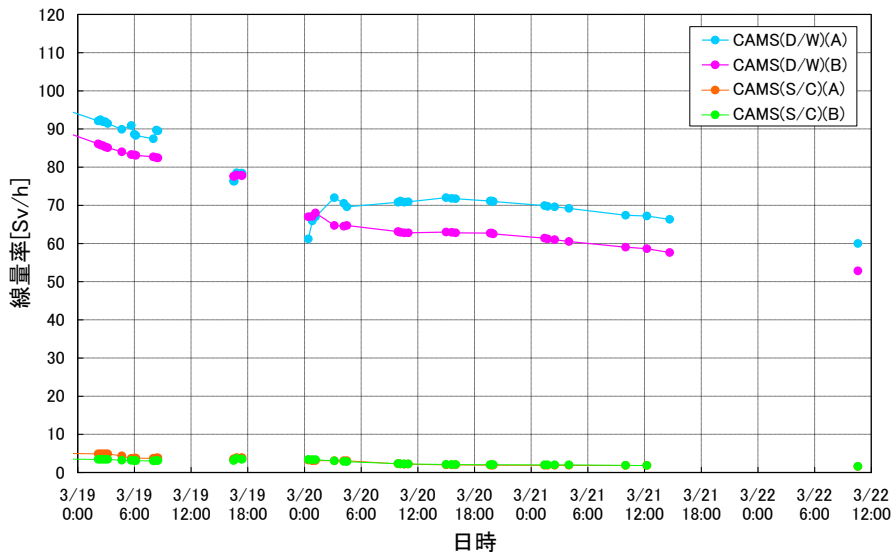
3号機について、図9、図10を見ると、20日の線量上昇が観測される期間において、原子炉水位にわずかな上昇がみられ、原子炉圧力、D/W 圧力にわずかな低下がみられる。この時間、3号機の給水ノズル N4B 温度は210℃ (11時) から140℃ (15時) に、圧力容器下部ヘッドは244℃ (11時) から220℃ (15時)、D/W HVH 戻り温度は220℃ (11時) から187℃ (15時) というように、原子炉圧力容器、格納容器の温度はそれぞれ低下傾向を示している[1]。従って、温度の低下に伴い、圧力が低下したものと考える。また、図11を見ると、当該の時間 CAMS の指示値に変化は見られない。これらのことから、3号機から放射性物質が放出される事象がこの時間帯発生した可能性は低いと考える。

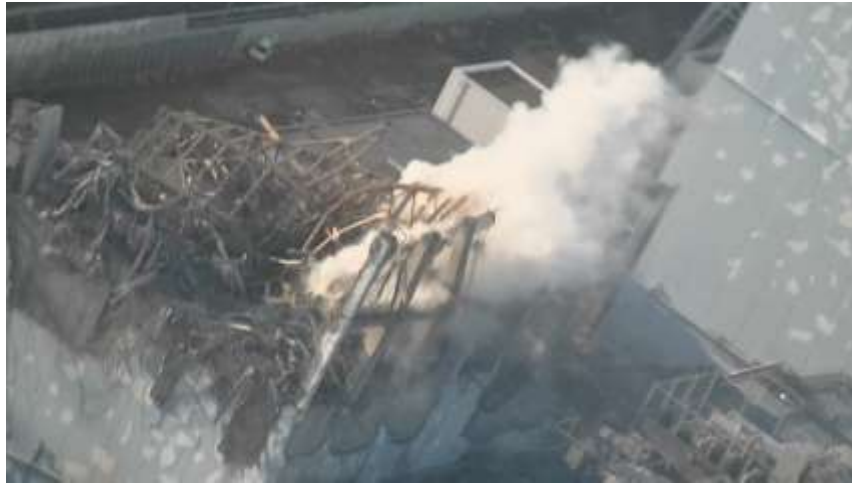
図 12 3号機空撮写真 (2011年3月16日撮影)

3 月 20 日、21 日当時、各プラントの格納容器からはある程度定常的に放射性物質の漏出が起こっていたと考えられる。例えば、3 号機の格納容器から漏えいした蒸気等が白煙となり、水素爆発により崩壊した建屋上部からあがっている様子が、3 月 16 日に撮影された空撮写真で確認できる（図 12）。

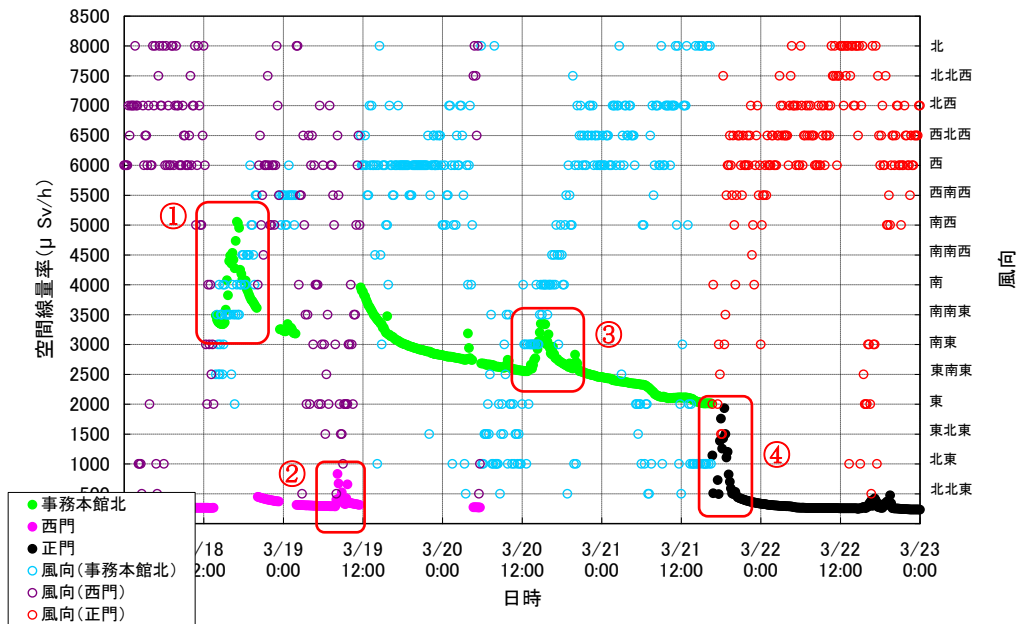
図 13 空間線量率の推移と風向

そこで、線量上昇が発生しているタイミングで、モニタリングカーの位置が風下となっていたかを確認する。図 13 に 3 月 18 日から 23 日までの空間線量率と風向の関係を示す[2]。空間線量の上昇が観測されている図中の①～④の時間帯に着目して、事務本館北、西門、正門それぞれにおけるモニタリ

以上 5.1～5.3 の結果から、線量上昇期間には、各計測位置が風下となっていた割合が高く、逆に線量下降期間にはそれ以外の風向となっていた割合が高いことがわかる。従って、3月 20 日、21 日の線量上昇の要因として
