柏崎刈羽原子力発電所 1 号機
非常用ディーゼル発電機（B）の過給機軸固着について
（中間報告書）

平成 3 0 年 1 0 月

東京電力ホールディングス株式会社

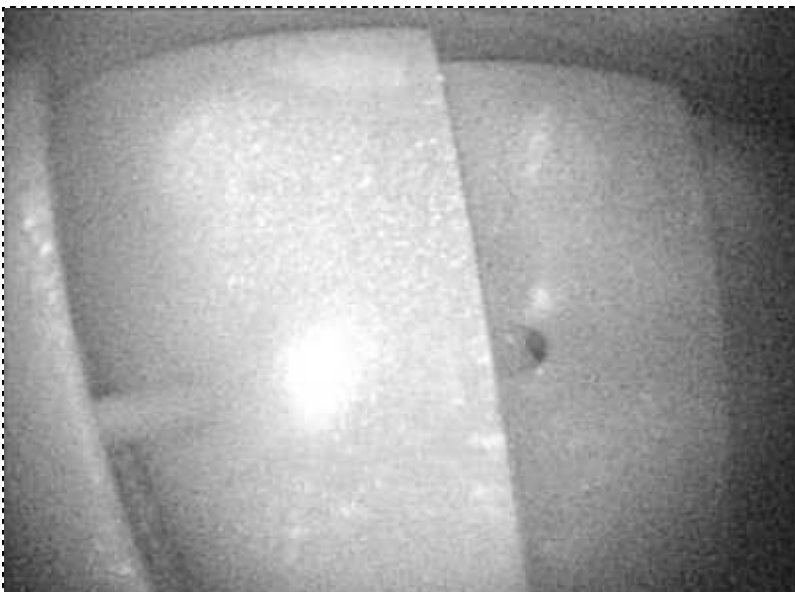
③
撮影日 平成30年9月19日

なお、メーカ工場搬出前のファイバースコープ等による確認可能範囲の目視点検にて、レーシングワイヤの破損が確認された。

対象物 過給機(R側)タービン側

点検結果 異常あり

コメント
タービンブレードのレーシングワイヤの破損が確認された。

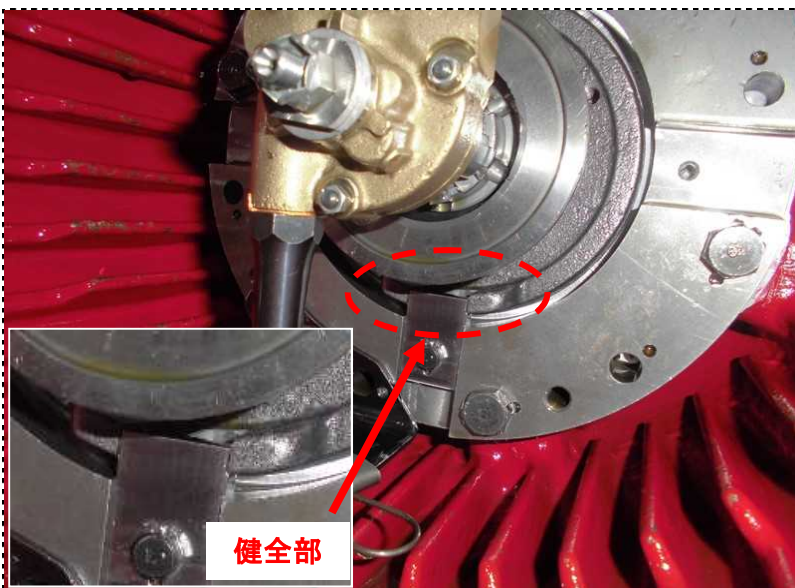
対象物 過給機タービン側(L側)

点検結果 異常なし(目視点検)

軸受および回転体の動きを阻害する異物
 および摺動傷は確認されなかった。

ハンドターニングの結果、ロータがスムーズに回転することを確認した。
