柏崎刈羽原子力発電所 1号機
非常用ディーゼル発電機（B）の過給機軸固着について
（報告書）

平成31年 3月提出

東京電力ホールディングス株式会社

柏崎刈羽原子力発電所 1 号機
非常用ディーゼル発電機（B）の過給機軸固着について

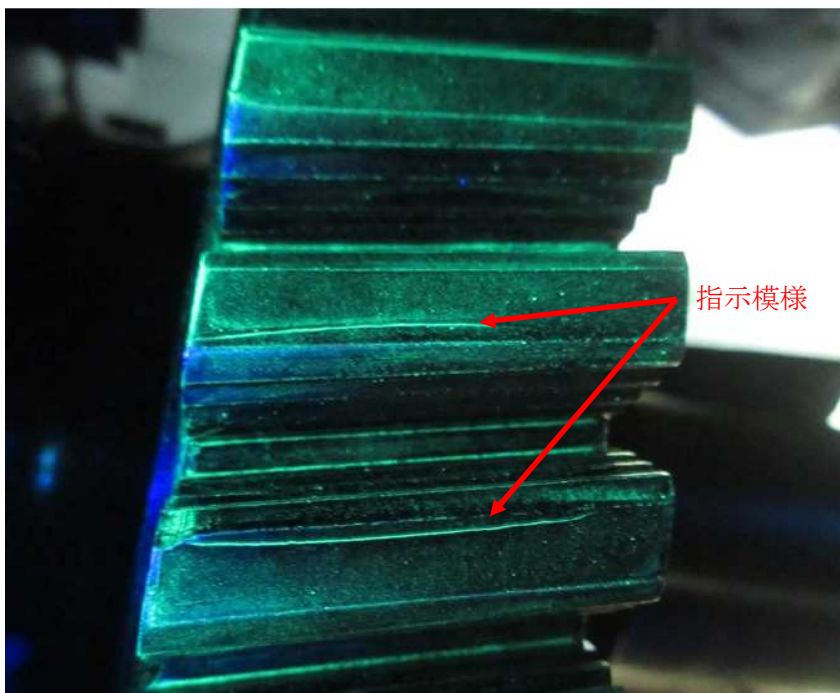
L側過給機のタービンブレード
浸透探傷検査指示模様

タービンプレードファツリー部のき裂の破面観察結果は、疲労破壊を示す縞模様（ストライエーション模様）であり、R側過給機の折損したタービンプレードと同様にファツリー部にて発生していることから、R側過給機と同様に、疲労破壊が進展していたものとする。

タービンブレード1枚 (No. 25) において、タービンブレードファツリ部背面側の第二くびれ部の谷部にき裂を確認

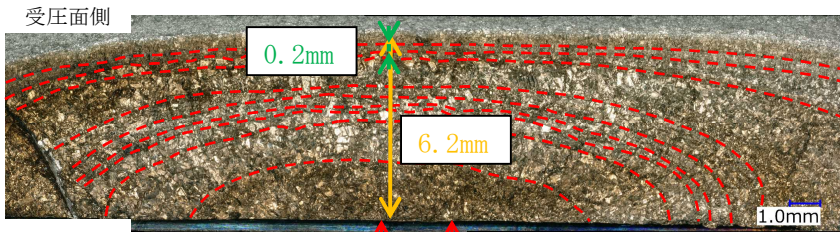
R側過給機のタービンブレード No. 1 破面のストライエーション模様

R側過給機のタービンブレード No. 1 の破面観察にて、応力サイクル数「約 10,000 サイクル」のストライエーションを確認

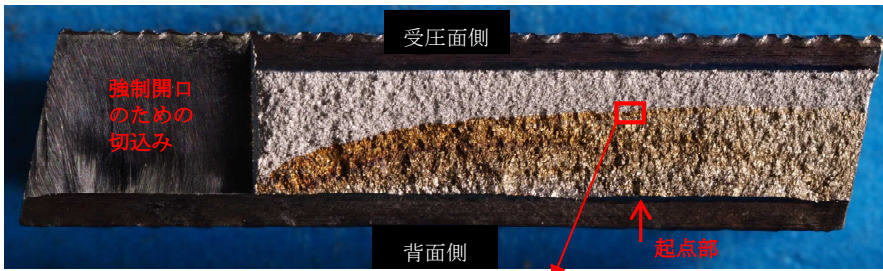
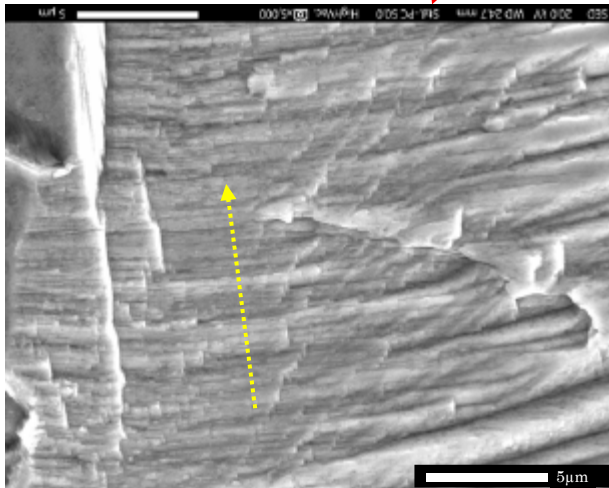
R側過給機のタービンブレード No. 1 ファツリ一部

R側過給機のタービンブレード No. 1 の破面にビーチマークを確認

(ビーチマークは、き裂を発生させるような応力がかかる際(当該D/Gの起動、停止等)に発生
ビーチマークの評価から、き裂発生後、30回以上の起動、停止があったものと推定)

R側過給機のタービンブレードの起点部に微少な介在物及びスベリ断面を確認

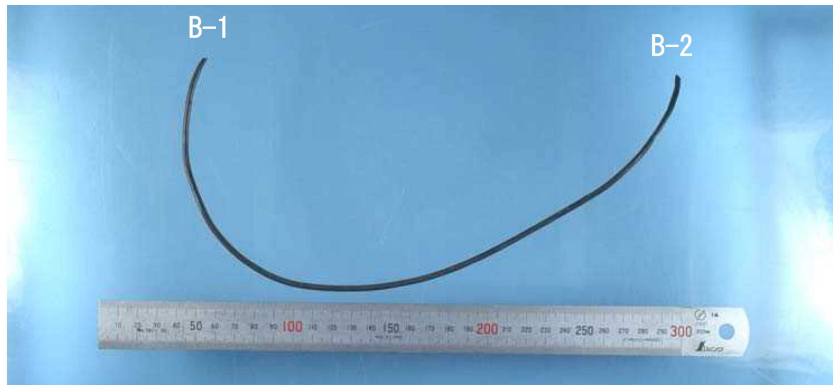
残存していたレーシングワイヤの破面

折損したレーシングワイヤの内、タービンに残存していたレーシングワイヤの破面をSEM観察した結果、延性による破断を示すディンプル模様を確認され、疲労破壊を示す縞模様（ストライエーション模様）のないことを確認

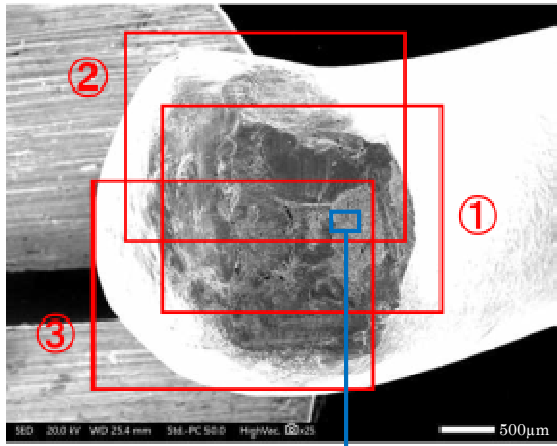
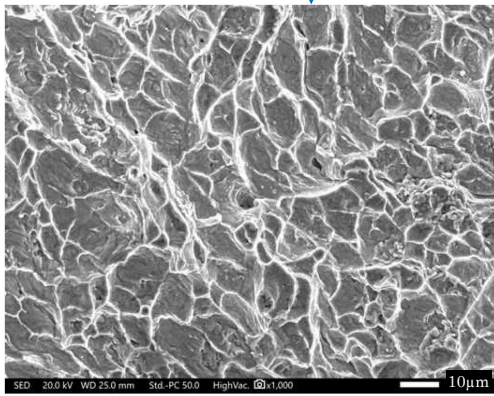
脱落したレーシングワイヤの破面をSEM観察した結果、延性による破断を示すディンプル模様が確認され、疲労破壊を示す縞模様（ストライエーション模様）のないことを確認

D-1、D-2、E-1、E-2については、屈曲が大きいことから、折損したタービンブレード付近と推定

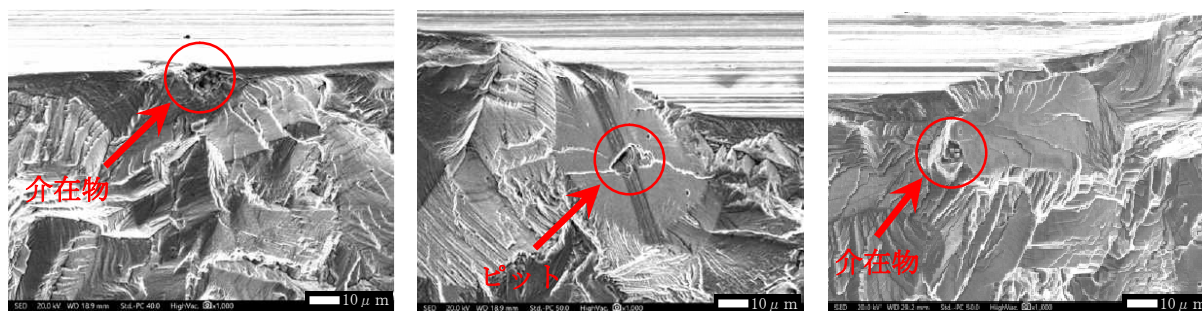
図－ 3 R側及びL側過給機のき裂箇所及びファツリー部SEM観察結果

※³ き裂箇所破面のSEM観察を実施し、介在物と10 μ m程度のピットが確認されたが、内部欠陥、介在物等が存在する場合の疲労強度の低下を推察したが、200 μ mの欠陥が存在しても「図－ 5 高サイクル疲労評価の修正グッドマン線図」に示すとおり、タービンプレードに発生する平均応力、応力振幅は「表－ 5 欠陥の大きさ別の疲労強度低減率」に示すとおり変わらず疲労限度内であり、10 μ m程度の内部欠陥は十分許容できる強度を有していると考ええる。このことから初期欠陥となり得る内部欠陥は確認されなかった。

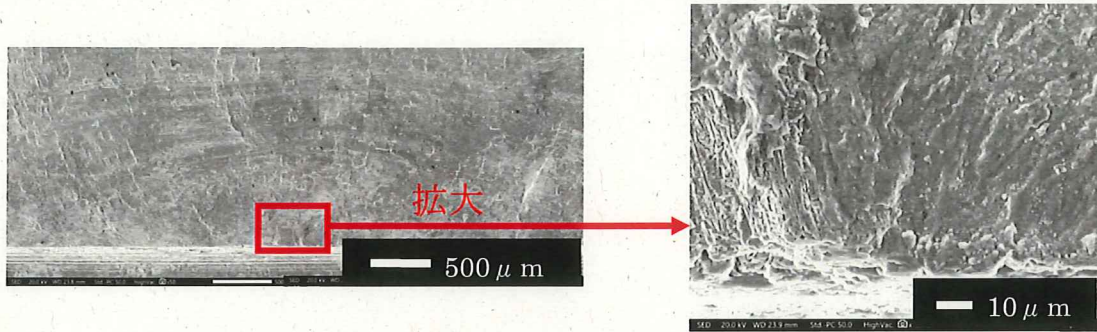
図-4 L側過給機のき裂箇所及びロータファツリー部SEM観察結果

SEM観察の結果、き裂箇所に初期欠陥となり得る内部欠陥は確認されなかった。

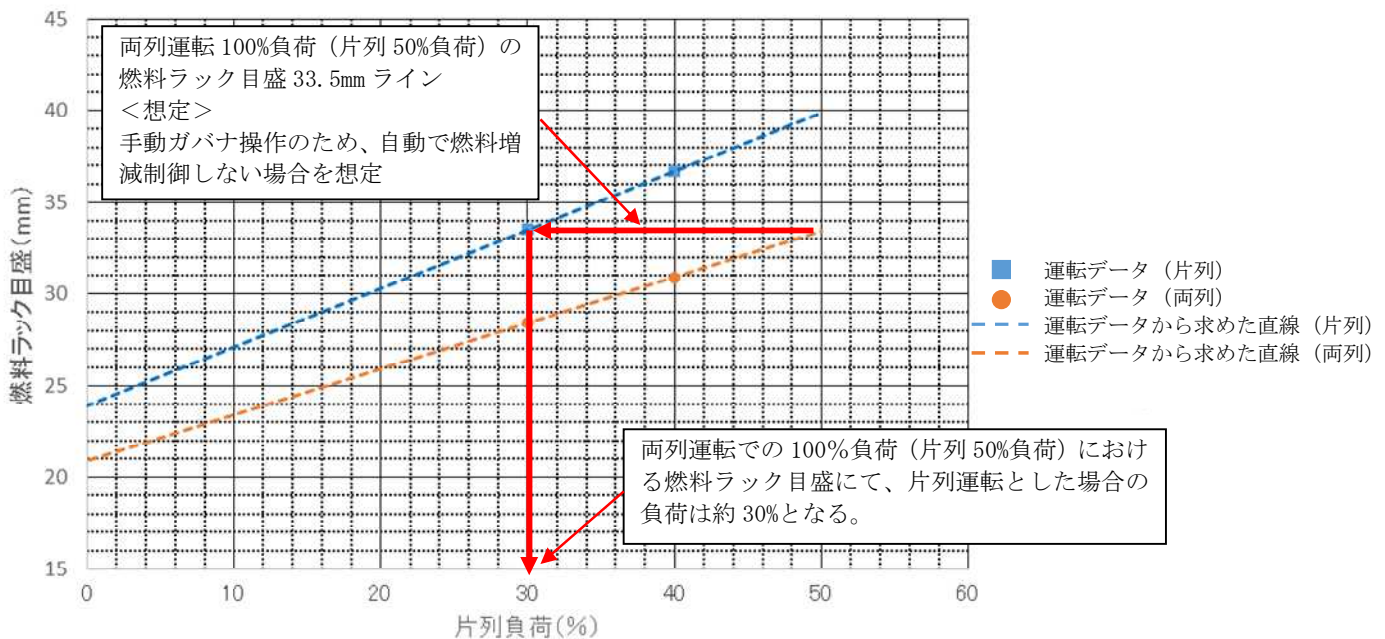
図－1 過給機軸固着発生の影響による出力変化について

図－1に示すとおり、両列運転での 100%負荷状態において、手動ガバナ操作のため自動で燃料増減制御しない場合では、燃料ラック目盛が変化しないことから、両列運転から片列となることで、D/G出力は約 30%まで低下することが確認できる。

また、本事象の様に、R側過給機が軸固着した場合は、軸固着によりタービンブレードが排気ラインの抵抗を増大させ、シリンダ内の排気が十分に行われず、R側過給機のシリンダ動作を阻害することから、正常な片列運転よりもD/G出力は低下するものと推定する。
