停電復旧に向けた対応等について（報告）

令和元年 10 月 25 日

東京電力パワーグリッド株式会社

<20190927 保第 30 号 令和元年 10 月 1 日 停電復旧に向けた対応等について（報告徴収）>

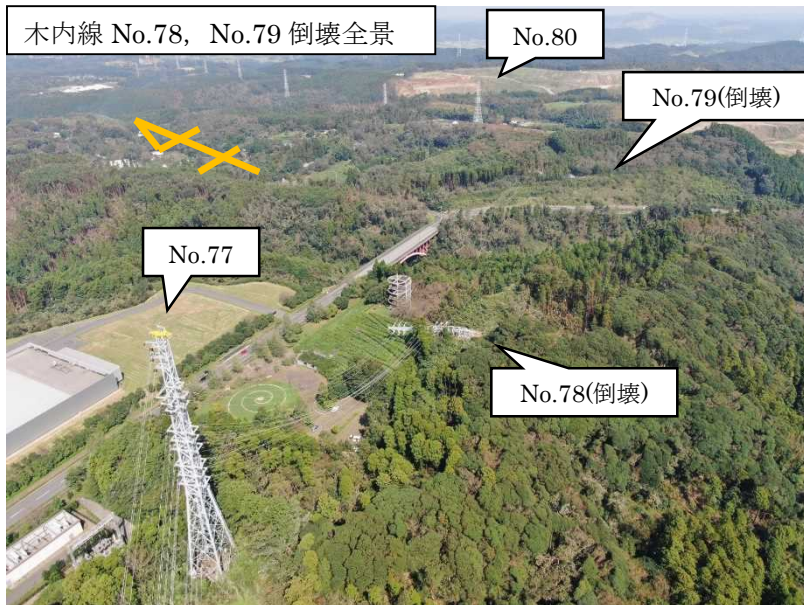
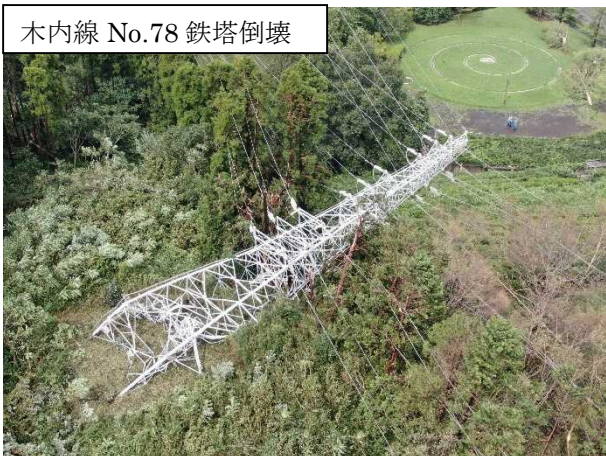
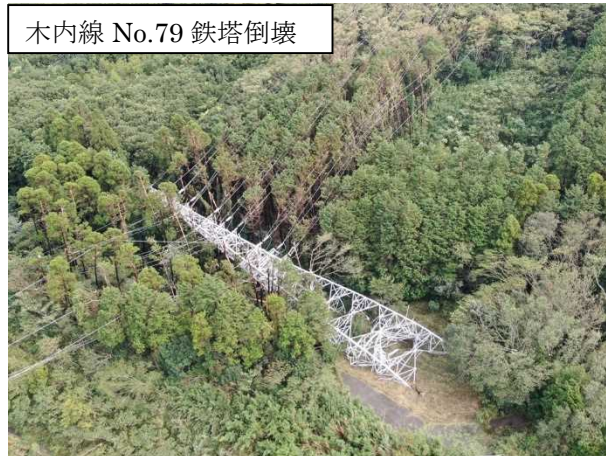
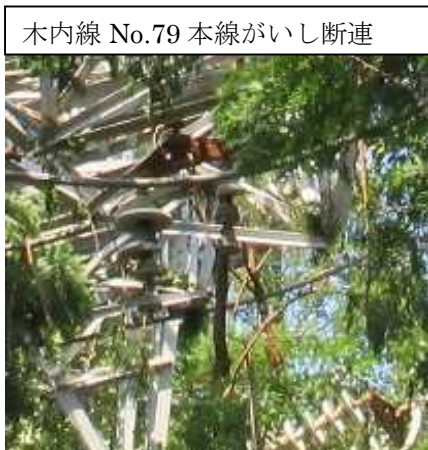
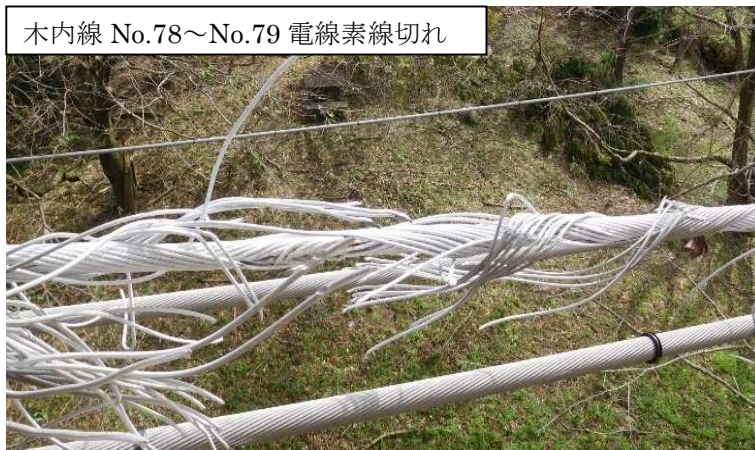
＜参考_倒壊した木内線 No.78, No.79 及び倒壊に伴うがいし, 電線の被害状況＞

鉄塔 No.	支持物	がいし	電線
木内線 No.78	鉄塔の下部から北北西の方向へ倒壊していることが確認されたが、鉄塔の上部は、電線に支えられ、地面と接触していない状況	・長幹支持がいし全12本中9本が折損	電線18条、架空地線2条の全20条に断線は無かったものの、北側の最上段に架線されている内房線の電線1条にて素線切れを確認
木内線 No.79	鉄塔の下部から北北西の方向への倒壊を確認	・本線がいしが1連断連 ・長幹支持がいし全24本中23本が折損

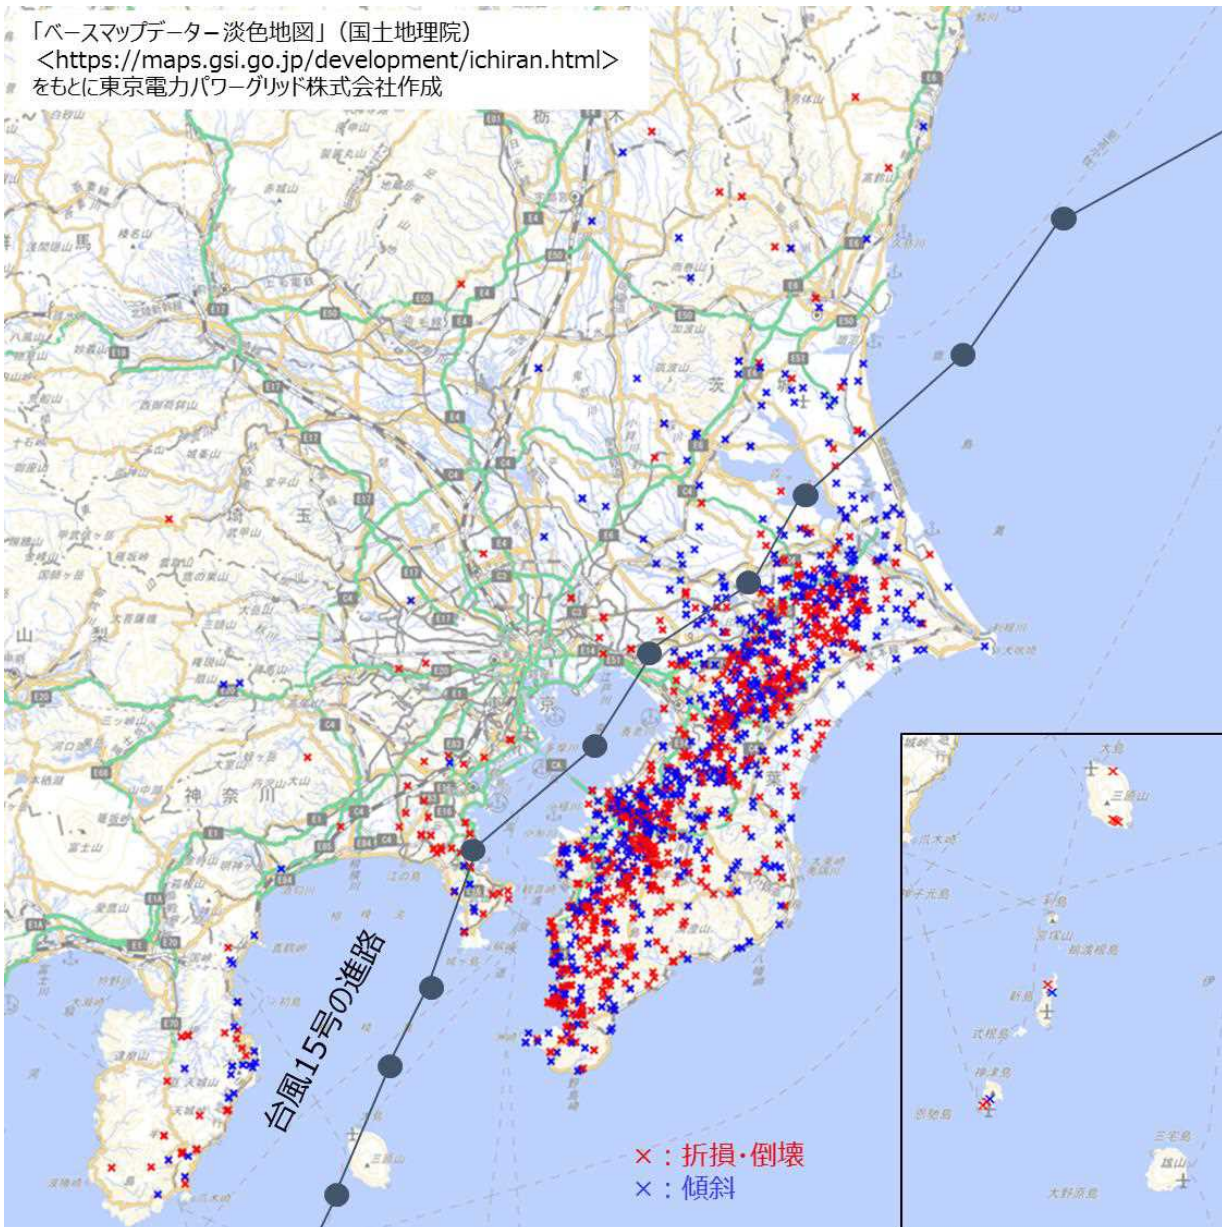
<台風 15 号の影響による電柱の被害発生状況分布図>

当社供給エリア内において、台風 15 号の影響により、損壊や傾斜等の被害を受けた電柱 1,996 本の設置箇所については、下図「台風 15 号の影響による電柱の被害発生状況分布図」のとおりであり、特に千葉県内に被害が集中した。

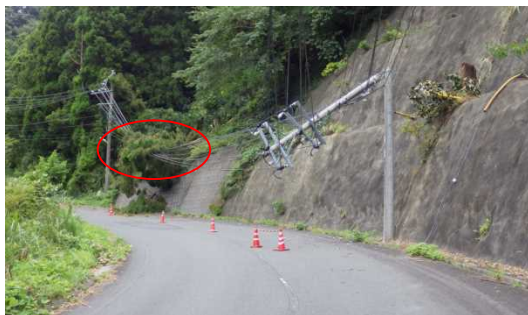
倒木による電柱倒壊（館山エリア）

台風 15 号の影響による電柱損壊は、倒木や建物の倒壊、看板等の飛来物、土砂崩れ等地盤影響による二次被害（一部推定を含む）であったことから、当社としては引き続き、定期巡視や点検にて設備の健全性を確認し適切な設備更新を行っていくとともに、自治体や道路管理者等の関係行政機関と協議のうえ、倒木リスク除去などの二次被害防止に努めていく。

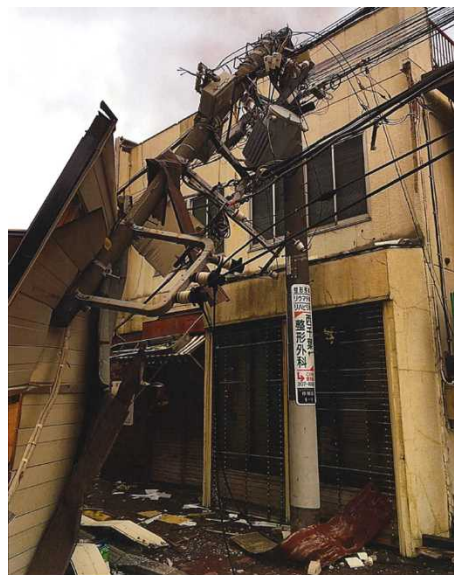
建物倒壊による電柱倒壊（千葉エリア）

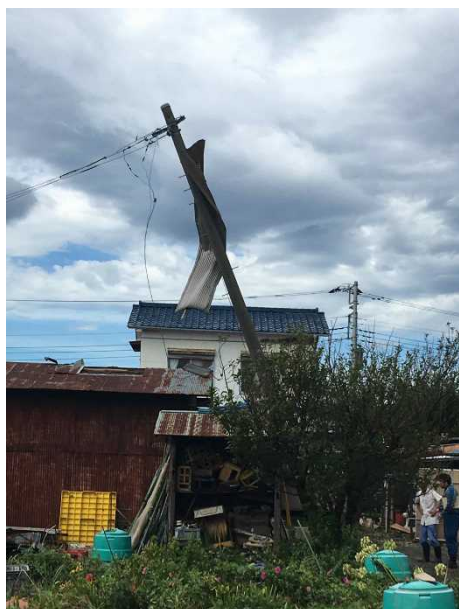
飛来物による電柱倒壊（相模原エリア）

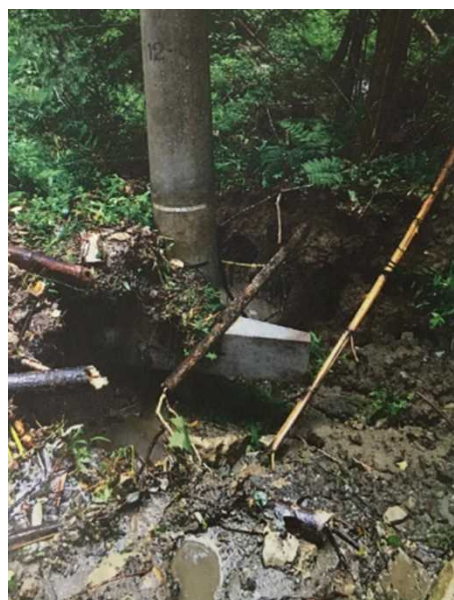
地盤影響による電柱傾斜（茂原エリア）

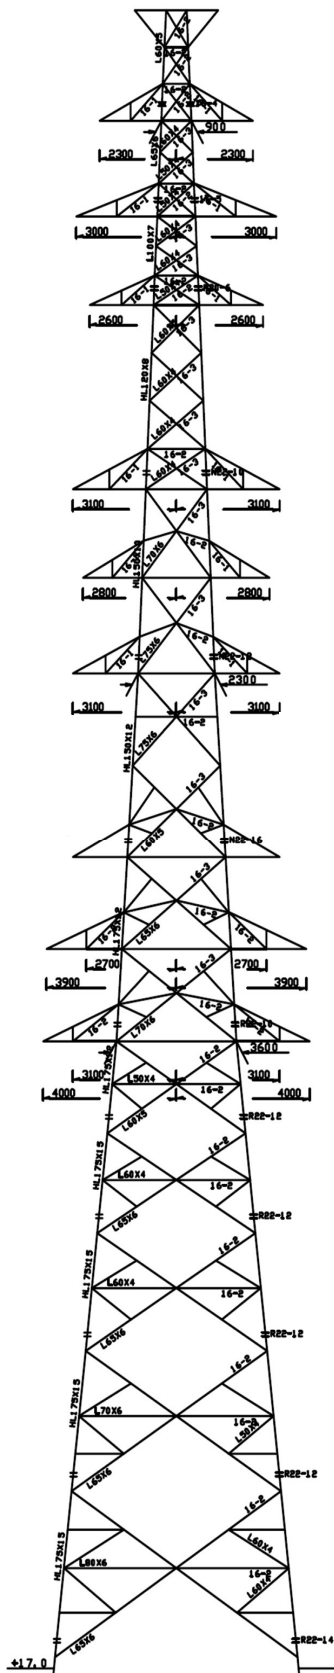
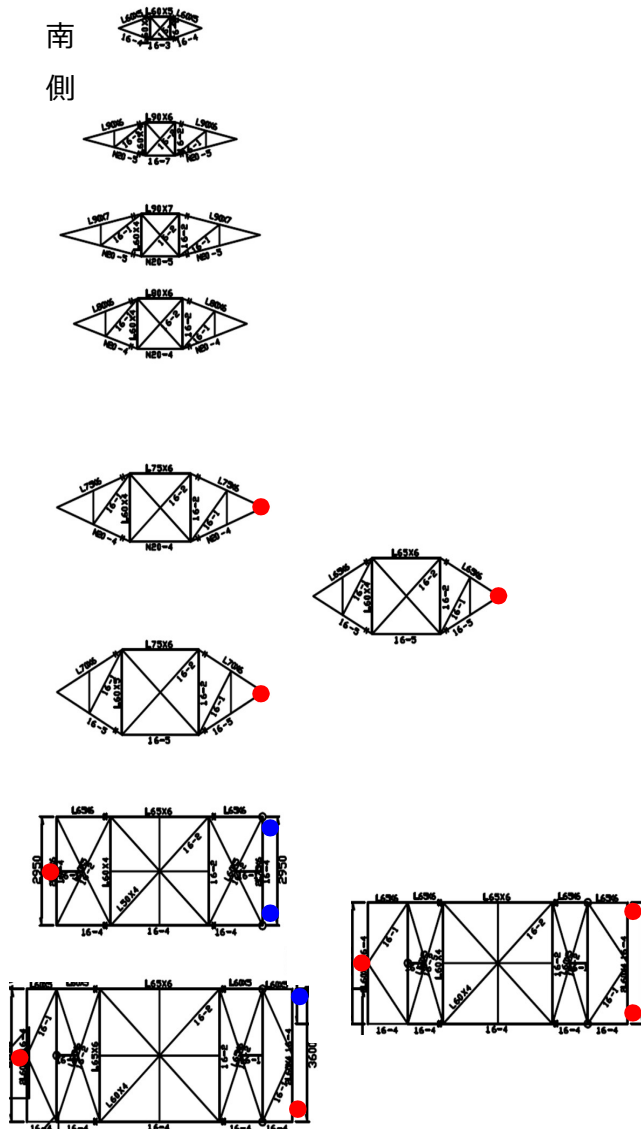
木内線No.78鉄塔 がいし損壊状況

・長幹支持がいし全12本中9本が折損

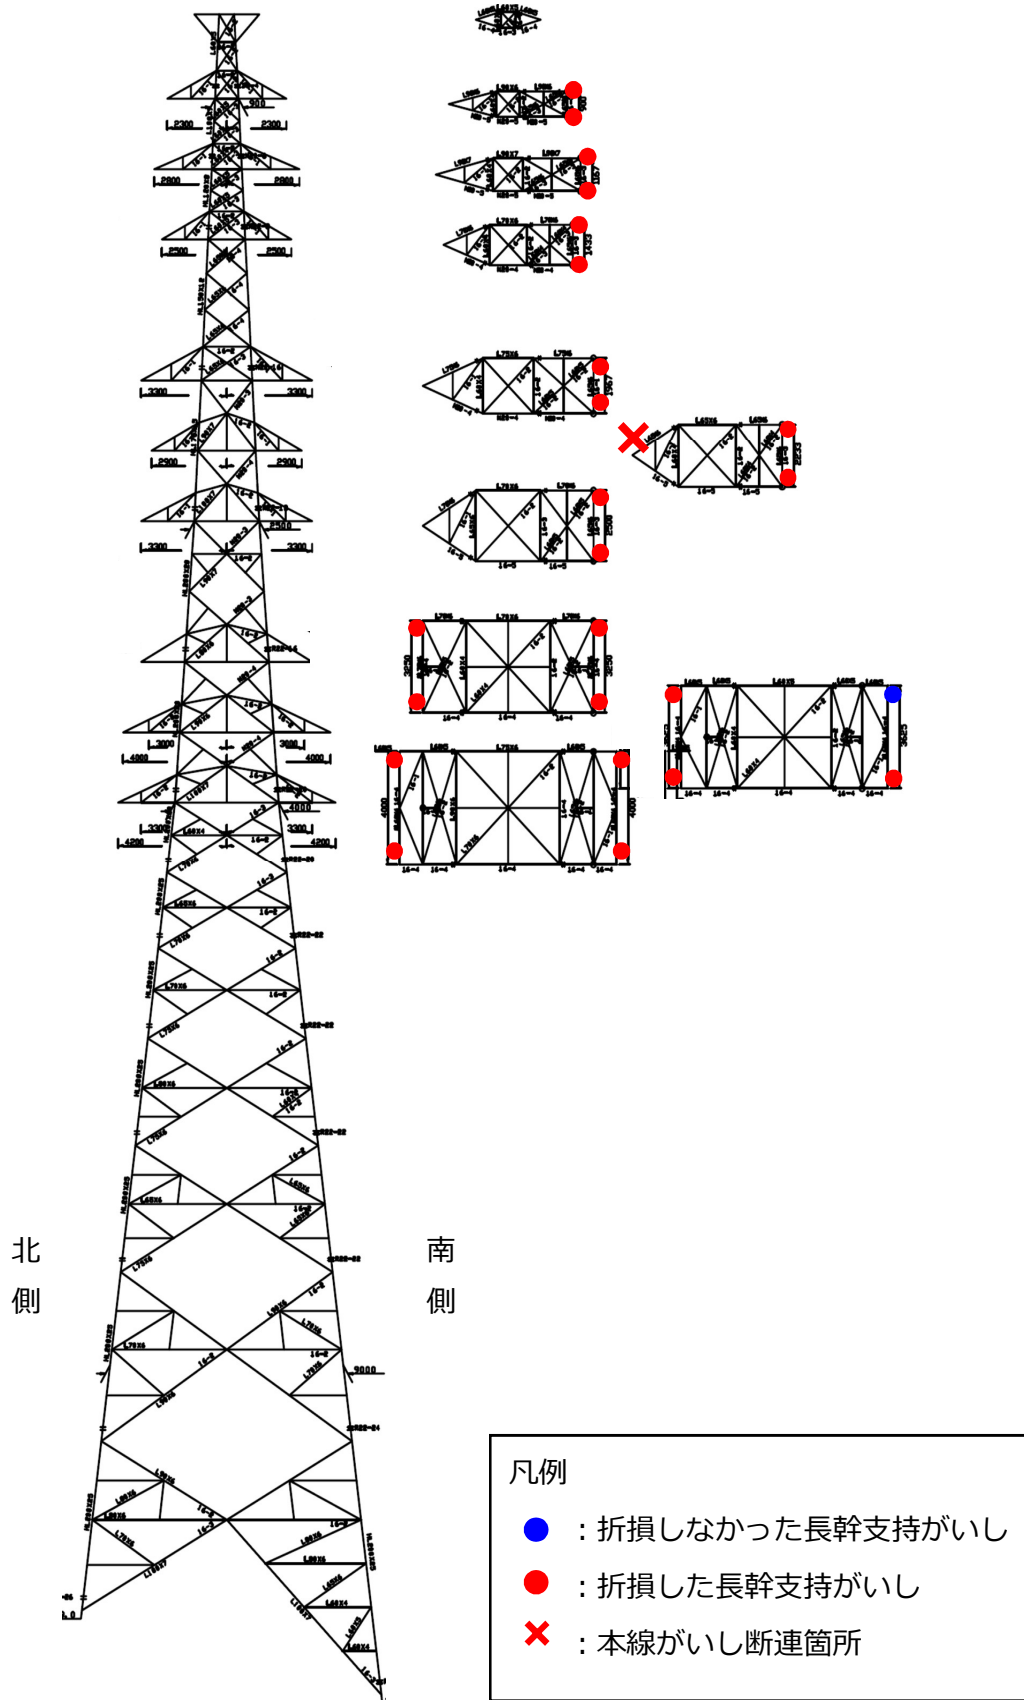
木内線No.79鉄塔 がいし損壊状況

- ・本線がいしが1連断連
- ・長幹支持がいし全 2 4 本中 2 3 本が折損
