福島第二原子力発電所における不適合処理・保守状況について

2023年10月23日

福島第二原子力発電所1号炉使用済燃料プールへの物品落下の可能性について

東京電力ホールディングス株式会社
福島第二原子力発電所

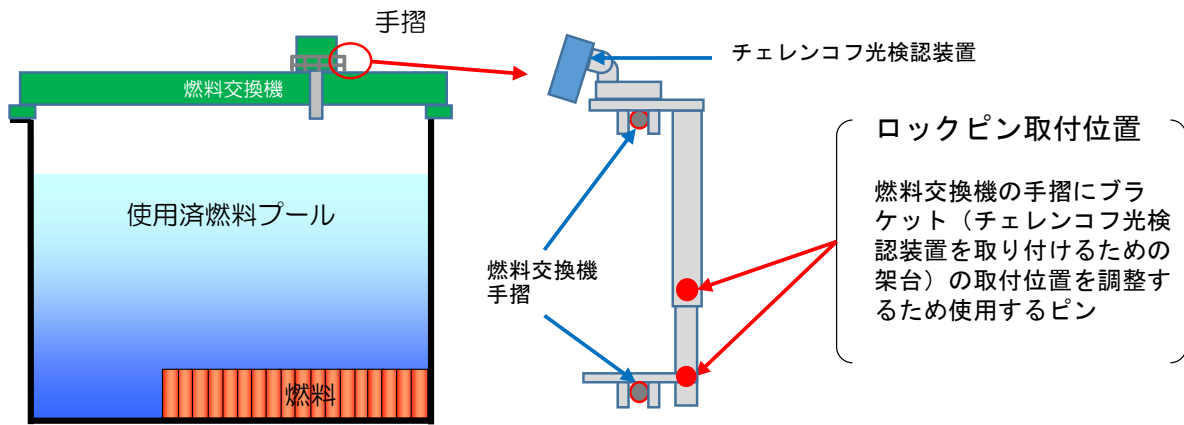
チェレンコフ光検認装置用ブラケット取付位置

1号炉使用済燃料プール上で使用した、チェレンコフ光検認装置^{*1}を取り付けるブラケット^{*2}の付属品であるロックピンのパーツ（約3mm×5mm×1mm）、軽量（1g未満）の金属片が外れていることを10月18日に当社社員が確認しました。
