福島第二原子力発電所 1号機コントロール建屋内における空気流入に関する 原因と対策ならびに類似箇所の調査結果について

2026年3月31日
東京電力ホールディングス株式会社
福島第二原子力発電所

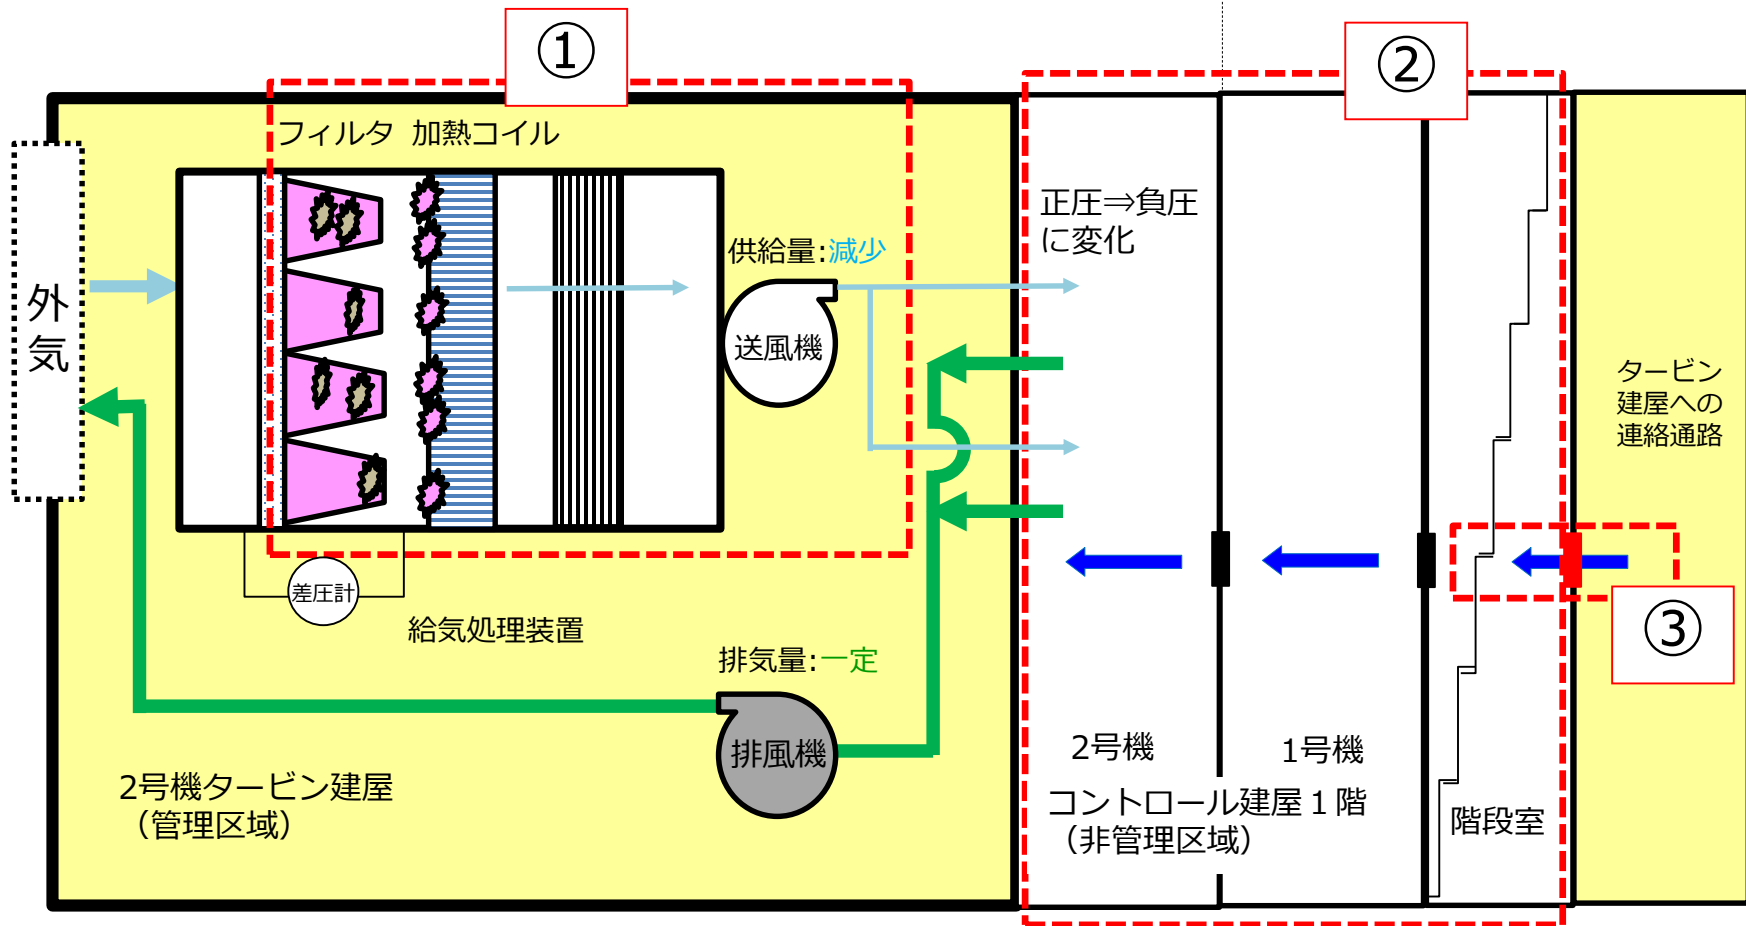
推定原因 (メカニズム)

- ① 給気処理装置のフィルタが破損し加熱コイルが目詰まりを起こしたことで、送風機からの供給量が減少
- ② 供給量は減少し排気量は一定のため（相対的に排気量が上昇）、1・2号機コントロール建屋（非管理区域）が正圧から負圧に変化
- ③ 1・2号機コントロール建屋（非管理区域）が負圧に変化したことにより管理区域側から空気が流入

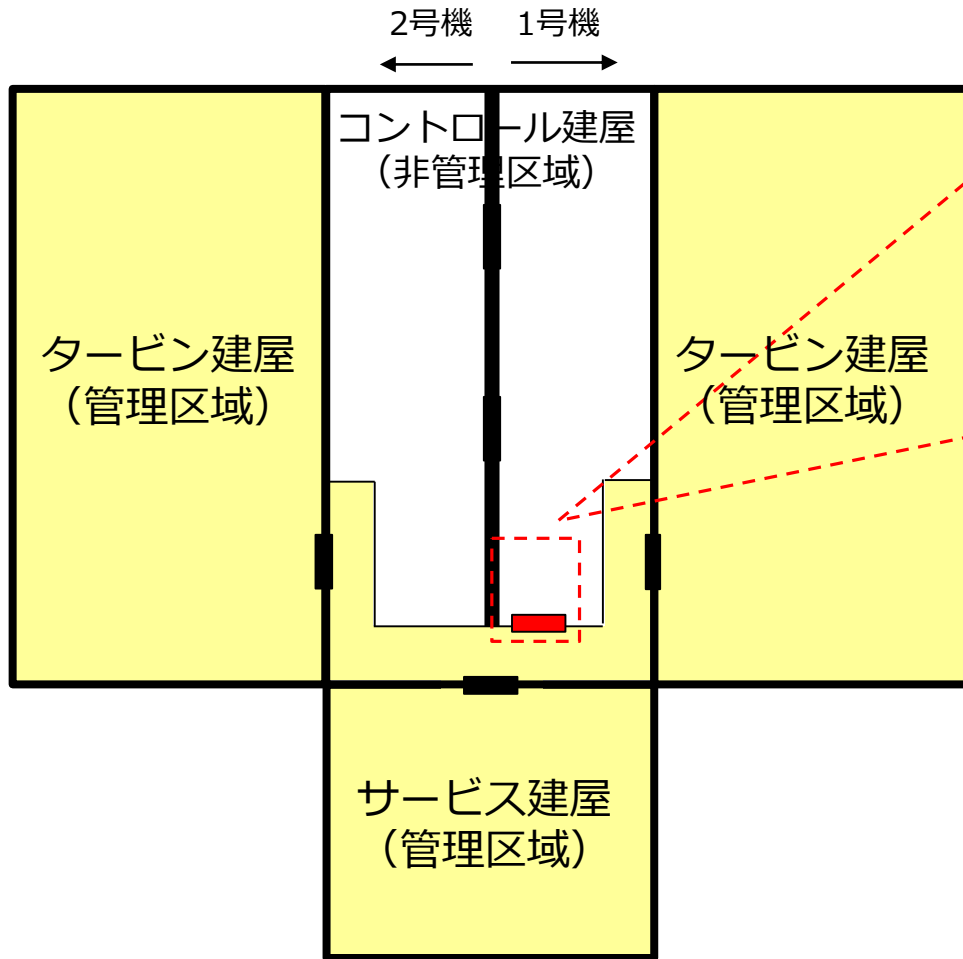
建屋平面図（概略図）

2号機コントロール建屋（非管理区域）が負圧となった原因は、外気を取り込んでいる給気処理装置のフィルタが破損し、加熱コイルが目詰まりをおこしたことで、非管理区域への供給量が減少し、排気量が上回ったことで負圧となりました。これにより、2号機と繋がっている1号機コントロール建屋（非管理区域）も負圧となり、管理区域から非管理区域に空気が流れ込んだものと推定しました。

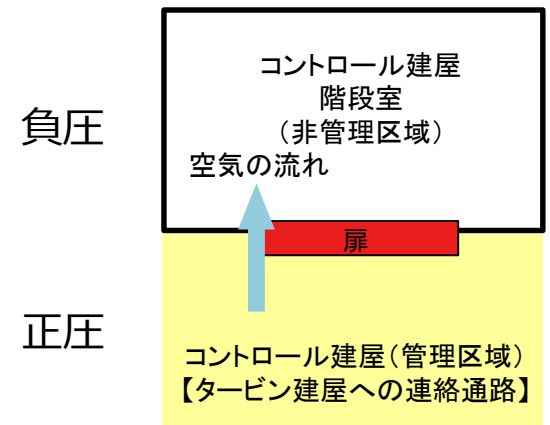
2025年10月13日確認時

2025年10月13日午後2時24分、1号機コントロール建屋^{*1}において、1階西側階段室にある管理区域^{*2}（タービン建屋とつながる連絡通路）の境界扉から同建屋内（非管理区域^{*3}）へ空気が流入していることを巡視中の当社社員が確認しました。
