## 福島第二原子力発電所 1 号機使用済燃料プール冷却停止に係る原因と対策について

2026 年 7 月 29 日

東京電力ホールディングス株式会社

1号機使用済燃料プール冷却停止に係る原因と対策

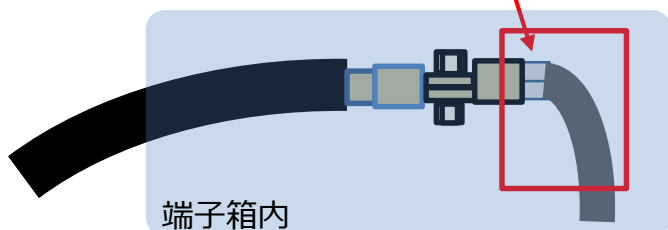
また、ケーブルが溶断した原因について調査した結果、震災後、津波の影響によりケーブルの引き替えを行った際に、当該ケーブルの曲がりがかつかったことで、ケーブル接続部に負荷がかかり、長期にわたり徐々に素線※<sup>2</sup>切れが進行し、最終的にケーブルの溶断に至ったものと推定しました。

- ① 震災後にケーブルを引き替え（その際ケーブル接続部に負荷がかかる状態で設置したと推定）
- ② ケーブル接続部に負荷がかかり続け、素線切れが徐々に進行
- ③ 素線切れの進行によりケーブルが溶断
- ④ 溶断により電動機に流れる電流のバランスが変化したことで、電動機の巻線に流れる電流が増加し、巻線が過熱
- ⑤ 巻線の過熱により、巻線の絶縁材が溶出
- ⑥ 溶出した絶縁材が更に過熱され発煙

①ケーブルの曲がりをきつく設置

- 発煙のあったRCW2ポンプ（A）電動機は、設備復旧時にケーブル接続部の曲がりを4月24日に修正し、対応完了。
- ケーブルの溶断は、震災後、津波の影響によりケーブル引き替え作業を行い、曲がりをきつく敷設したことが原因と推定されるため、震災後にケーブル引き替えを行った類似対象設備21台の調査を実施中。
- 調査にあたっては、接続部の曲がり状態を確認し、不具合が確認された場合は速やかに是正する。加えて、継続的に状態確認ができるように、設備点検の要領書に接続部のケーブル曲がり管理項目を追加。

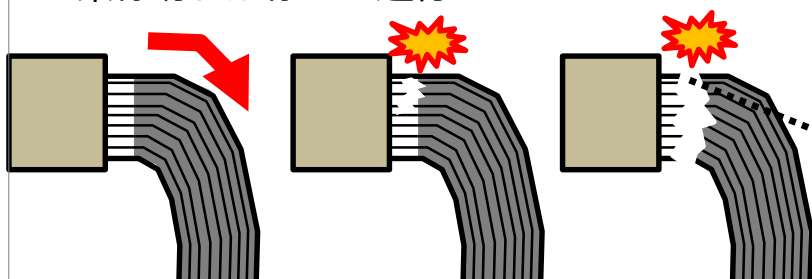
②負荷がかかり、素線切れが徐々に進行

③ケーブルが溶断

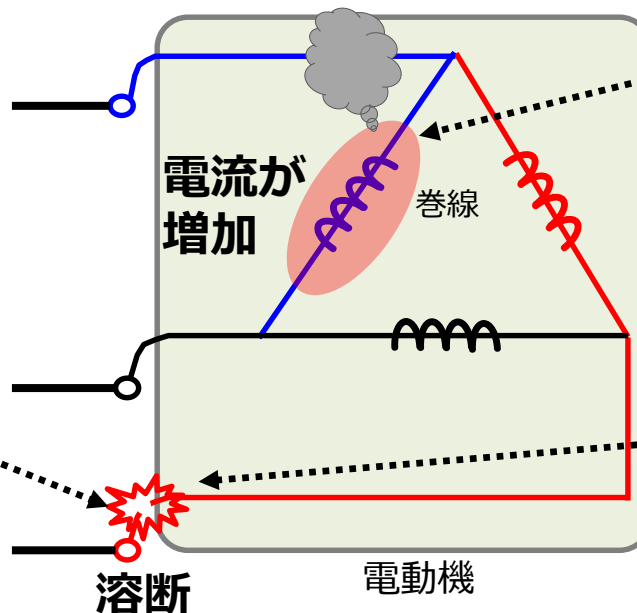
当該ポンプ（A）の電動機に接続されているケーブルが溶断し、電動機の巻線に流れる電流が増加したことにより、巻線が過熱し、発煙に至ったことを確認しました。

④電動機の巻線へ流れる電流が増加し巻線が過熱

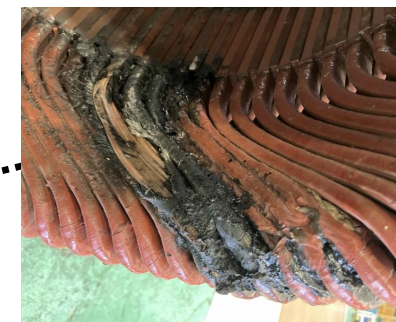
⑤⑥溶出・発煙した巻線の絶縁材

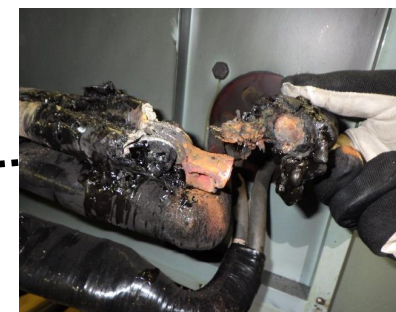
③溶断したケーブル

当該ポンプ（A）について、電動機および接続ケーブルを交換し、ケーブル接続部の曲がりを修正しました。

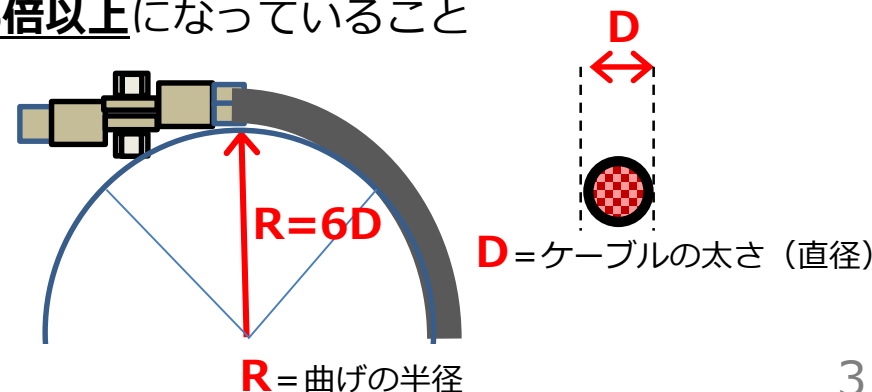
#### 曲がりの目安

曲げの半径（ $R$ ）がケーブルの太さ（ $D$ ）の**6倍以上**になっていること

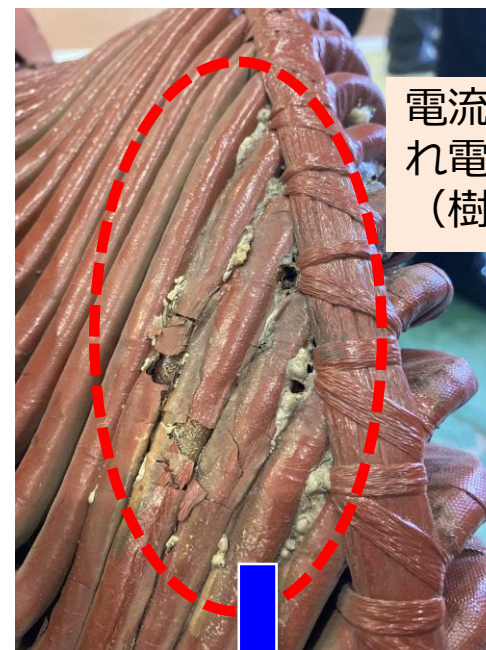
電流増加により過熱され電動機の巻線絶縁材（樹脂）が溶出

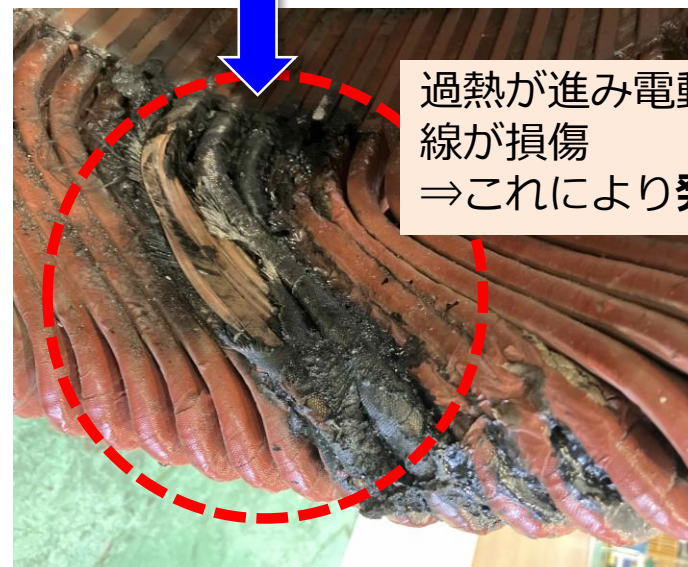
過熱が進み電動機の巻線が損傷  
⇒これにより発煙
