柏崎刈羽原子力発電所の 追加地質調査状況について

平成26年10月30日

東京電力株式会社

追加地質調査の概要

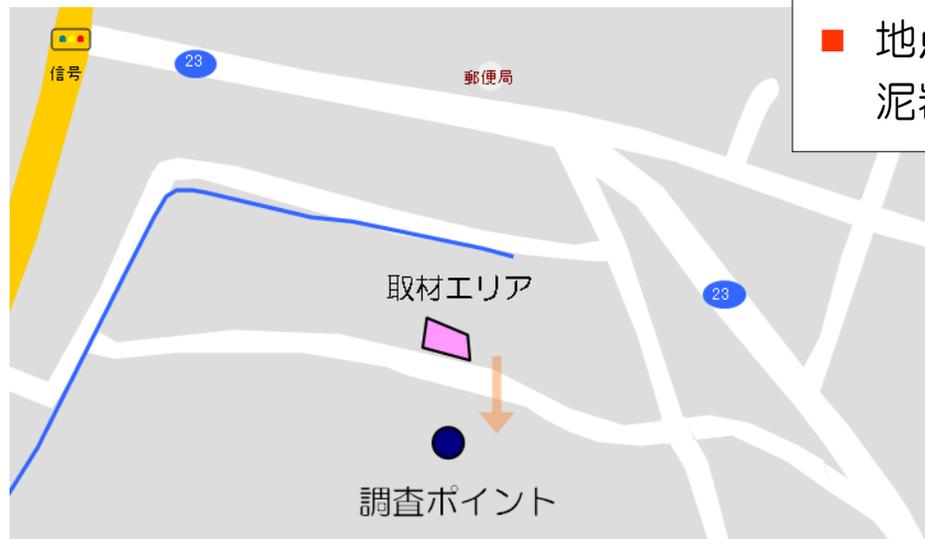
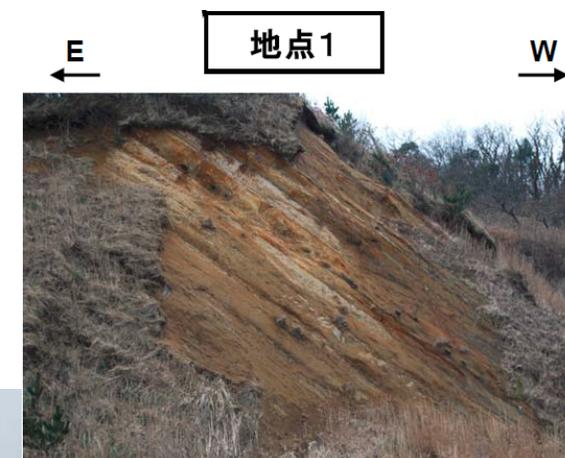
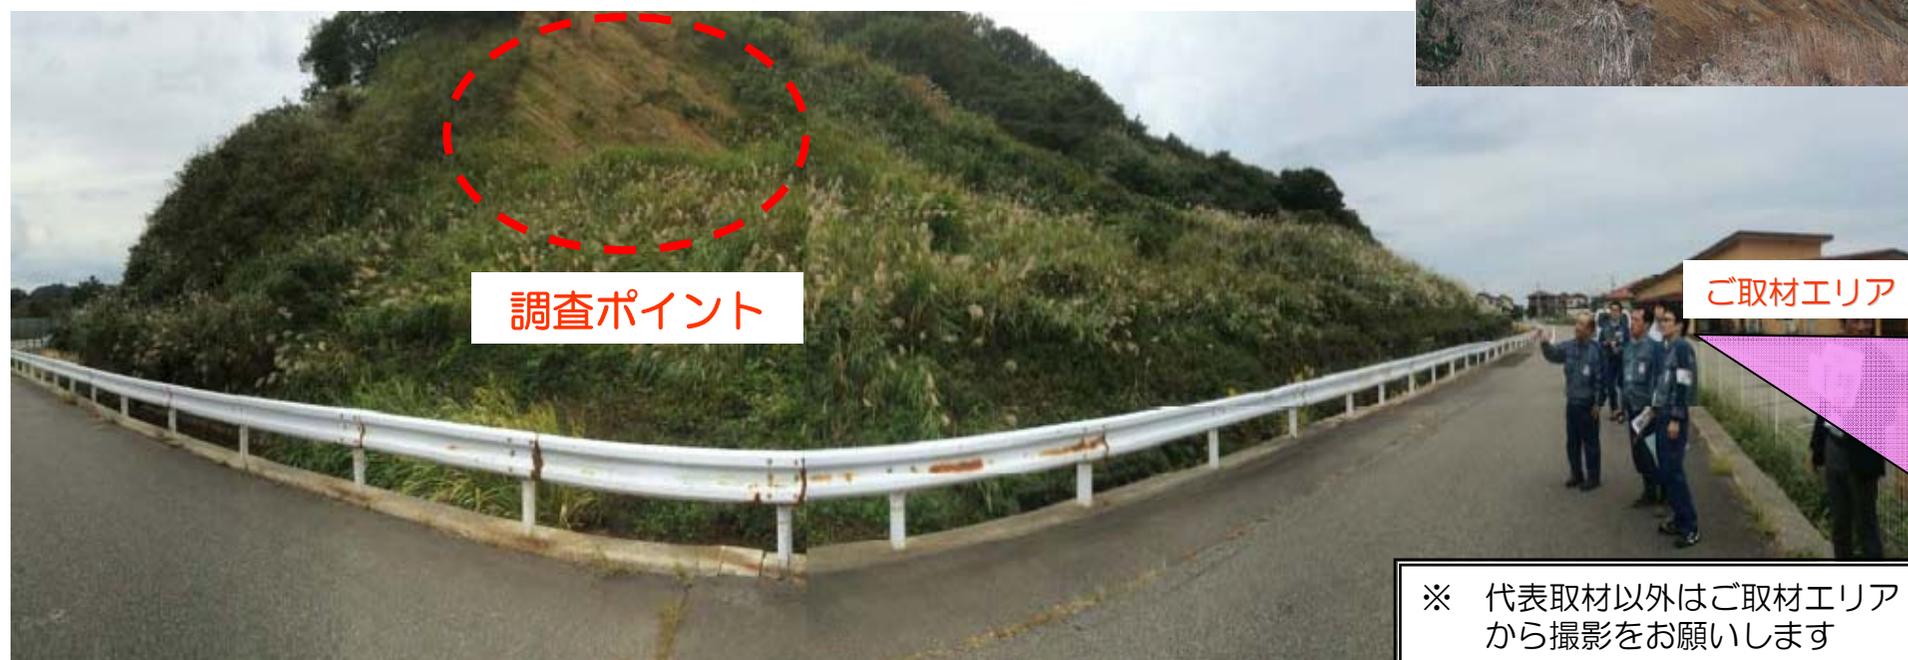
1 日目ご取材ポイント：地点1 北-1 測線西端

- 地点1は、後谷背斜の西側に位置し、椎谷層中の砂岩・泥岩互層が北西傾斜している様子が露頭で確認できる。

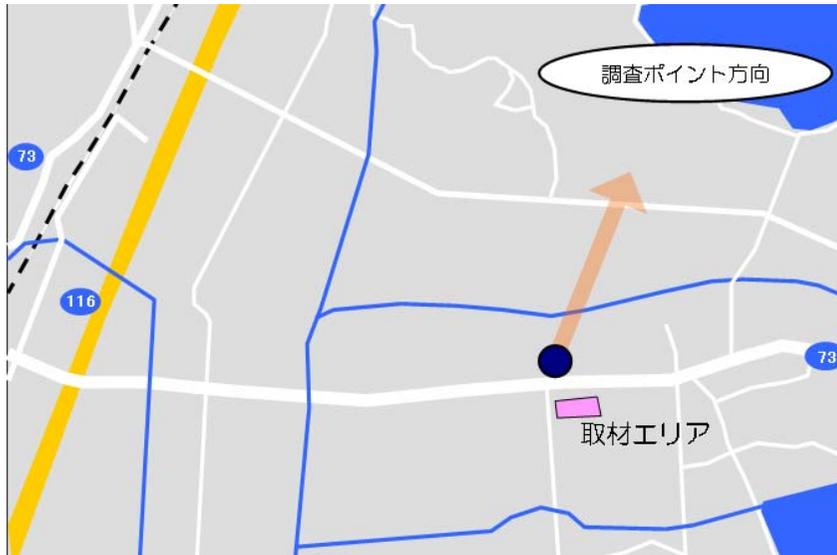
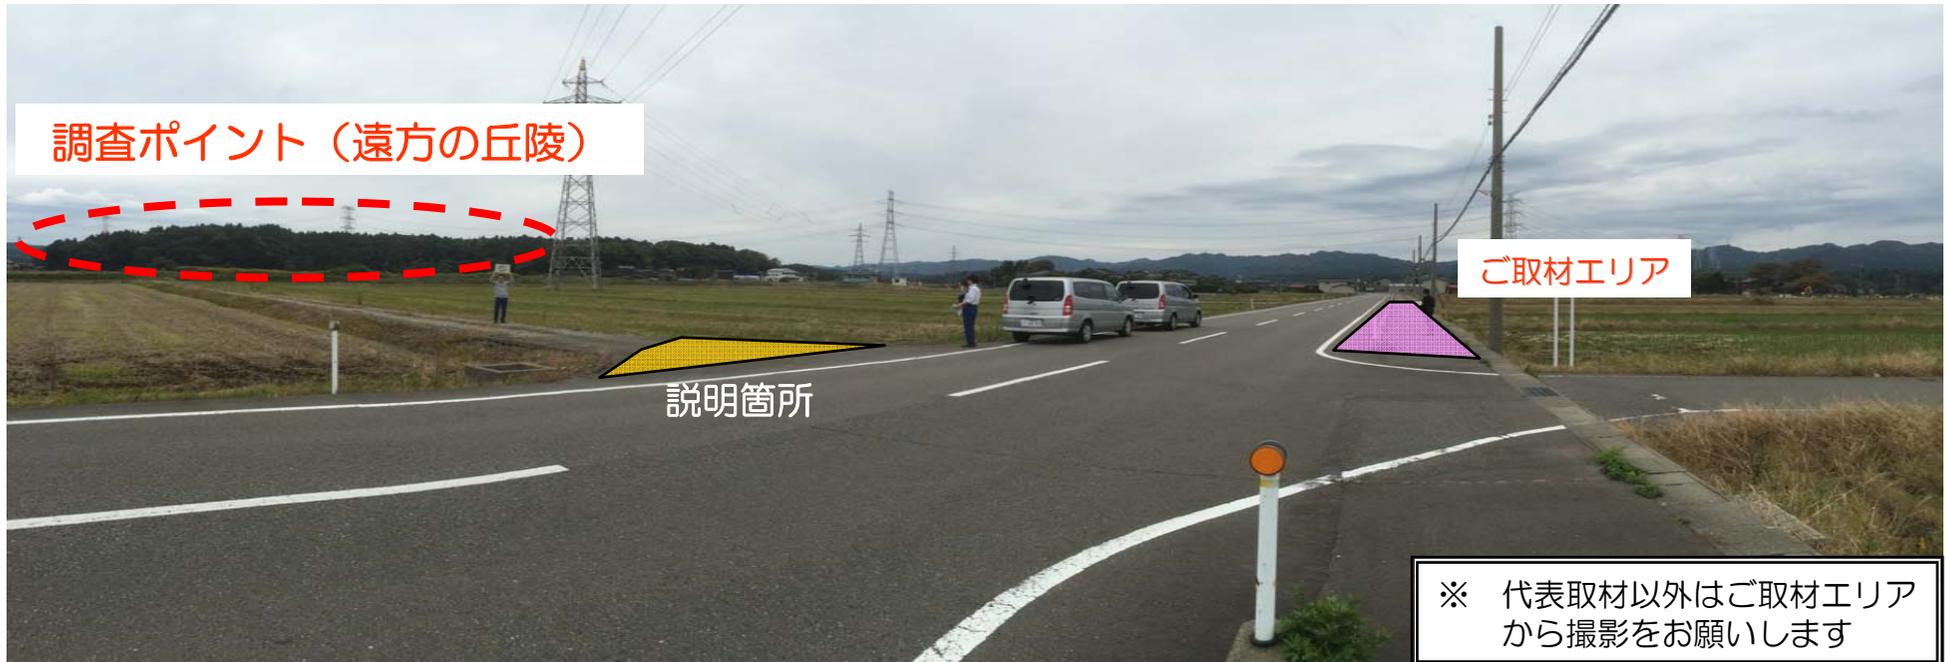
1日目ご取材ポイント：地点5 五日市周辺

- 地点5は、長嶺・高町背斜（褶曲構造）の活動性を確認するために実施した五日市地点の全景を確認できる。

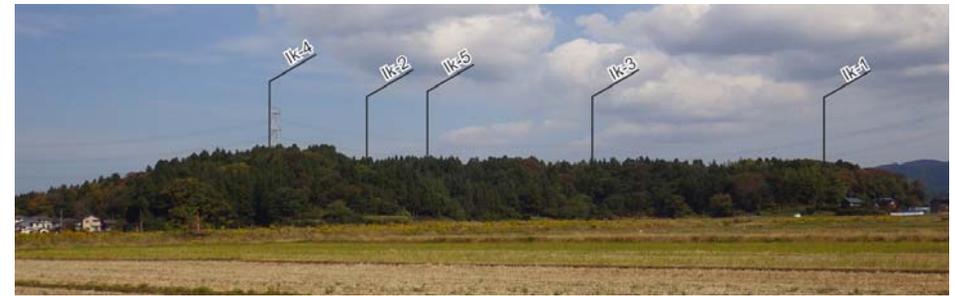
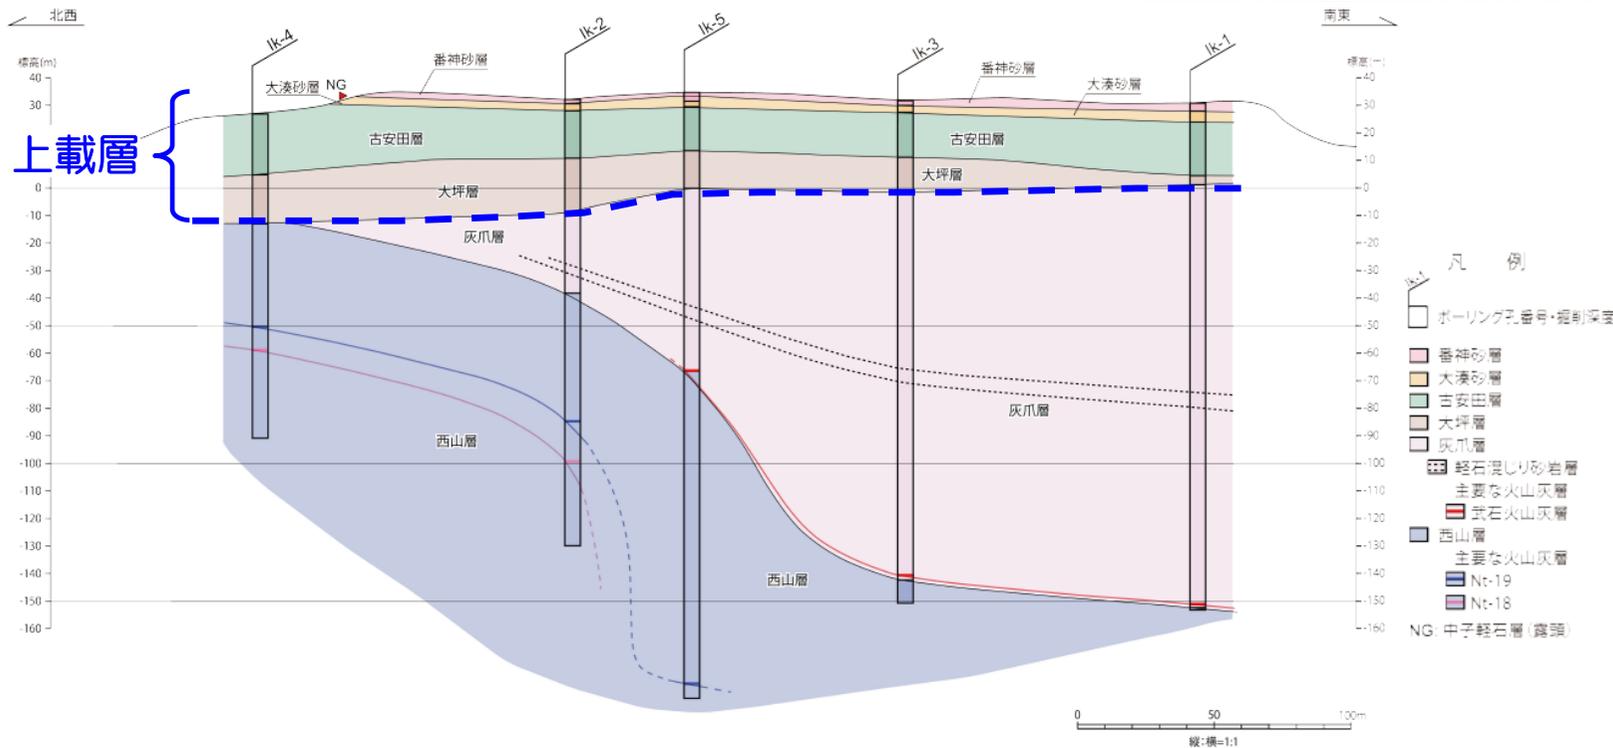
■ 調査結果〔①-1 五日市地点〕

- 褶曲構造を覆う上載層には、岩盤部分に認められる褶曲構造と調和する構造は認められず、概ね水平に堆積している。
- 上載層である古安田層堆積以降の活動性はないと評価され、既往調査との矛盾はない。

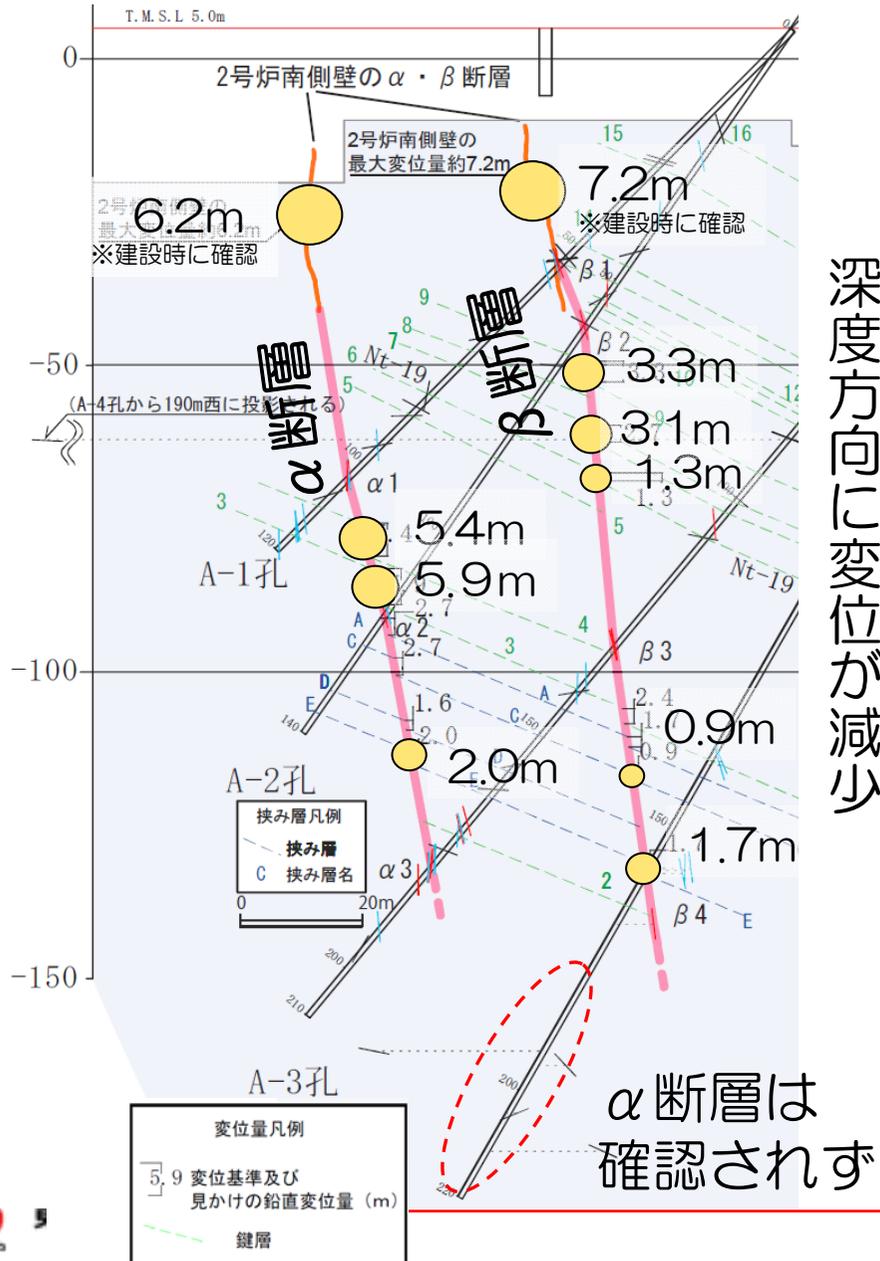
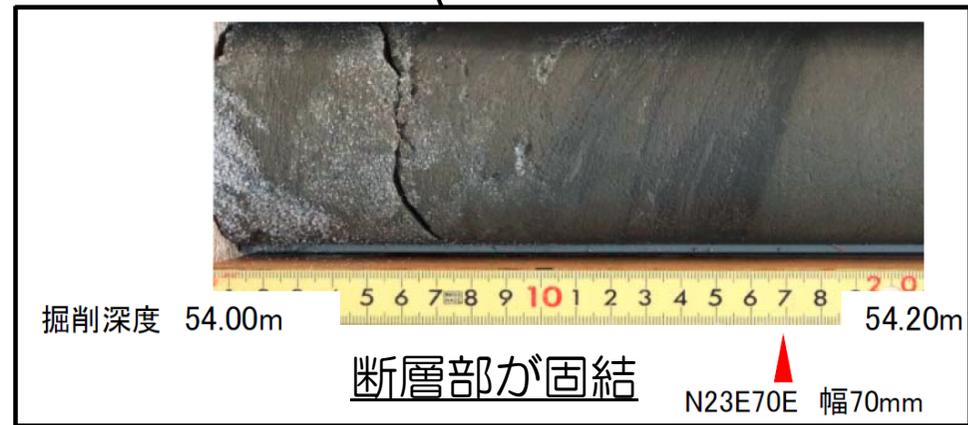
調査結果 (α、βボーリング調査)

深度方向に変位が減少

断層部の状況

- 一部固結し、岩と一体化している。
- 新しい時期に活動した断層の特徴がない。

変位の分布

- 累積性は認められず、変位量は深部に向かって小さくなる傾向がある。
- 繰り返し活動した断層の特徴がない。

深部の連続性

- α断層は深部方向の連続は確認されない。
- 震源断層の特徴がない。

既往の評価結果と矛盾しない

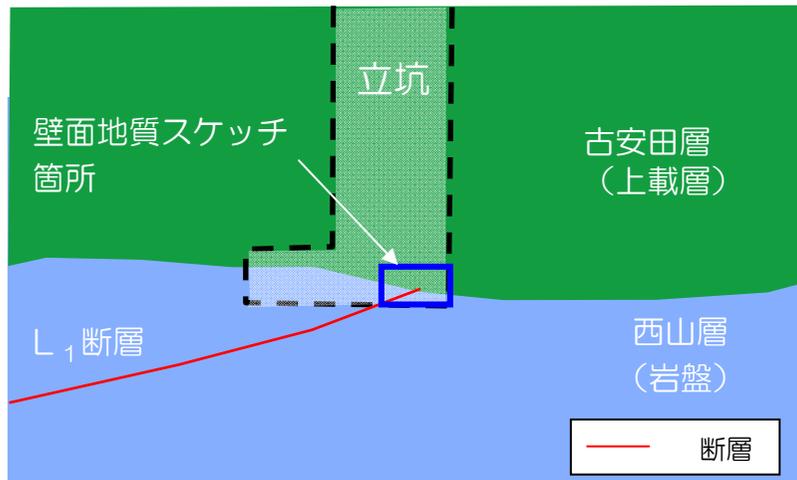
【L₁立坑断面図】

- 立坑：直径約4m、深さ約34m 横坑：延長約3m
- L₁断層が古安田層基底に変位・変形を与えていないことを直接確認。
- 古安田層堆積以降の活動はないと評価。

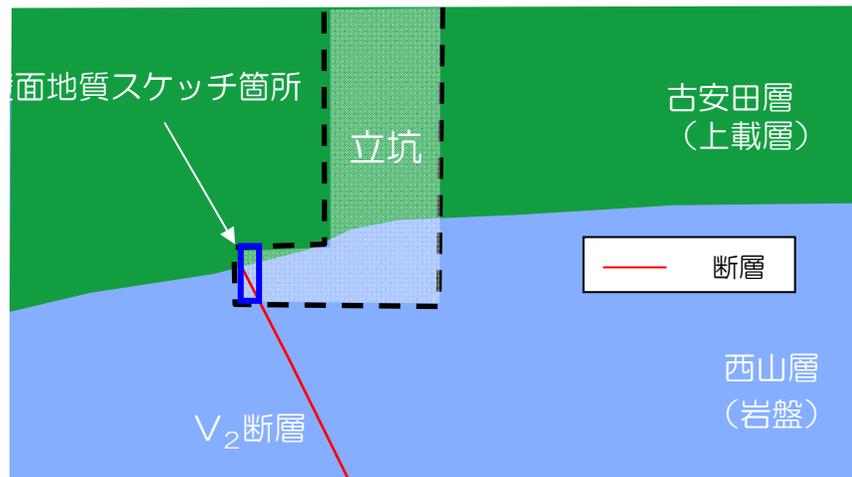
【V2立坑断面図】

- 立坑：直径約4m、深さ約22m 横坑：延長約3m
- V₂断層が古安田層基底に変位・変形を与えていないことを直接確認。
- 古安田層堆積以降の活動はないと評価。

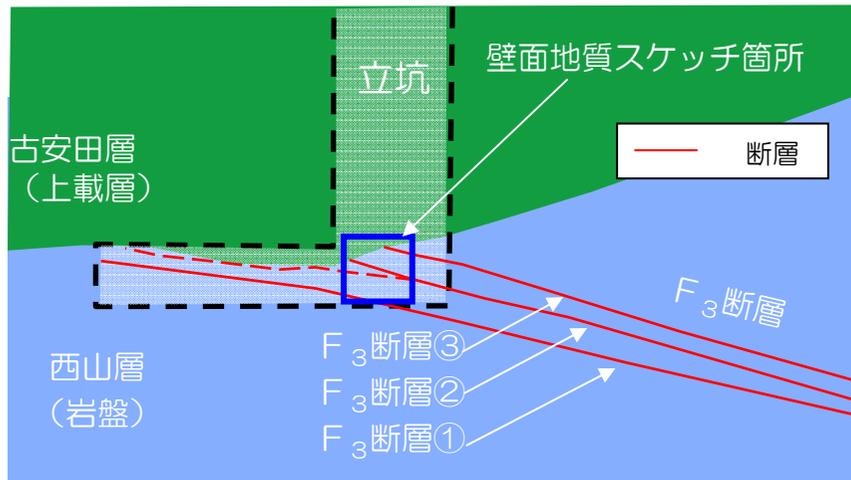
【F₃立坑断面図】

- 立坑：直径約4m、深さ約26m 横坑：延長約8m
- F₃断層は、3条の断層からなることを確認。
- F₃断層②、③については、古安田層基底に変位・変形を与えていないことを直接確認
- F₃断層①についても、F₃断層②、③と近接していることから同時期の活動と推定。
- 古安田層堆積以降の活動はないと評価。

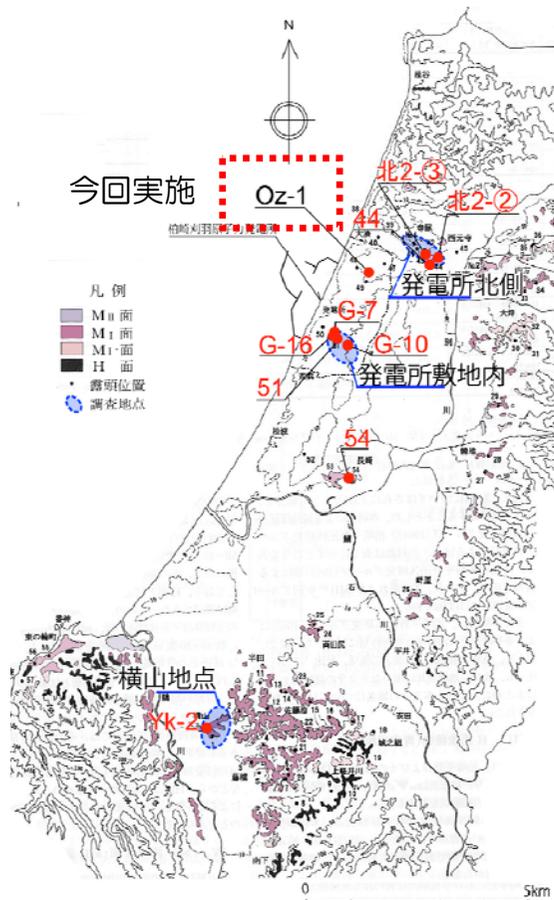
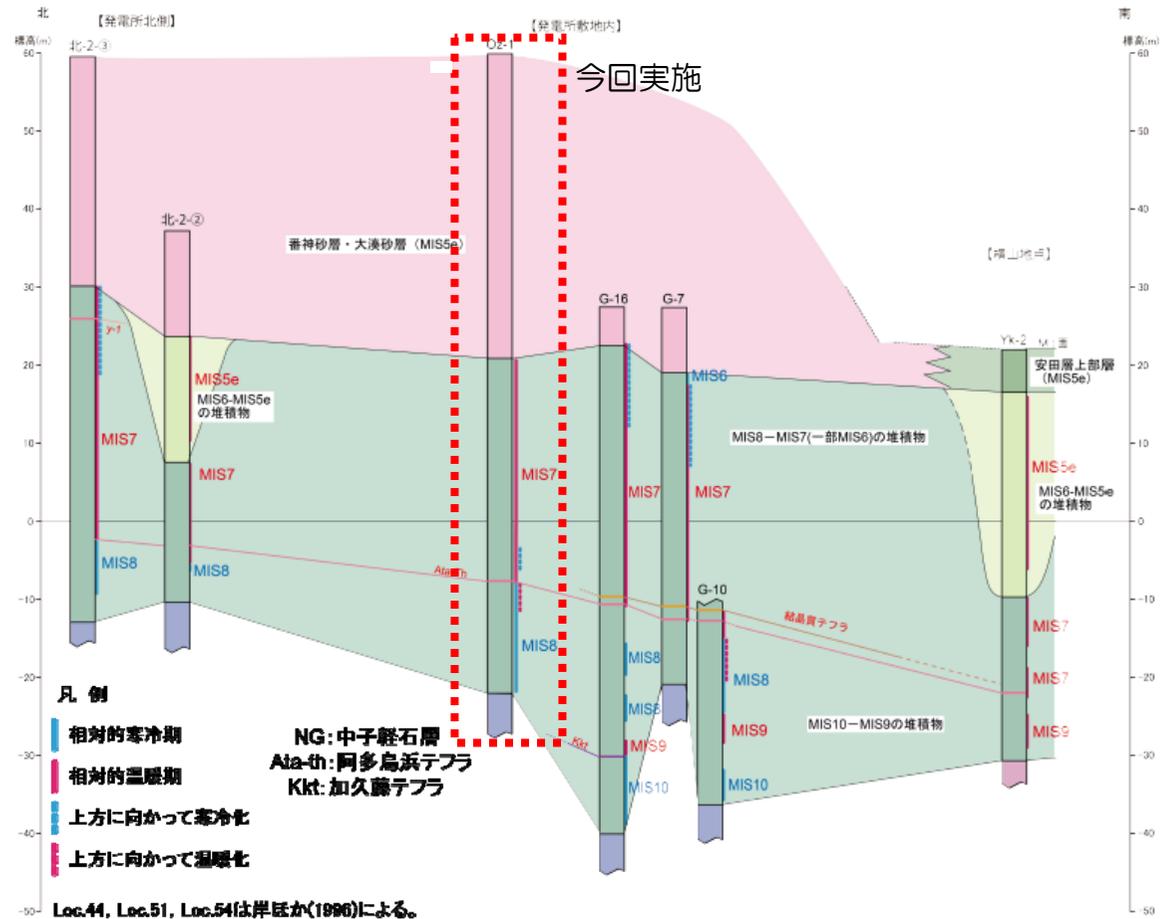
大湊側古安田層の堆積年代に関するボーリング調査結果

- 既往調査に加え、大湊側の敷地内においても調査ボーリングを実施。
- 既往調査結果との対比と矛盾はなく、大湊側にも古安田層が分布することを確認。
- 古安田層は約30数万年～20万年に堆積した中期更新世の堆積物と評価。

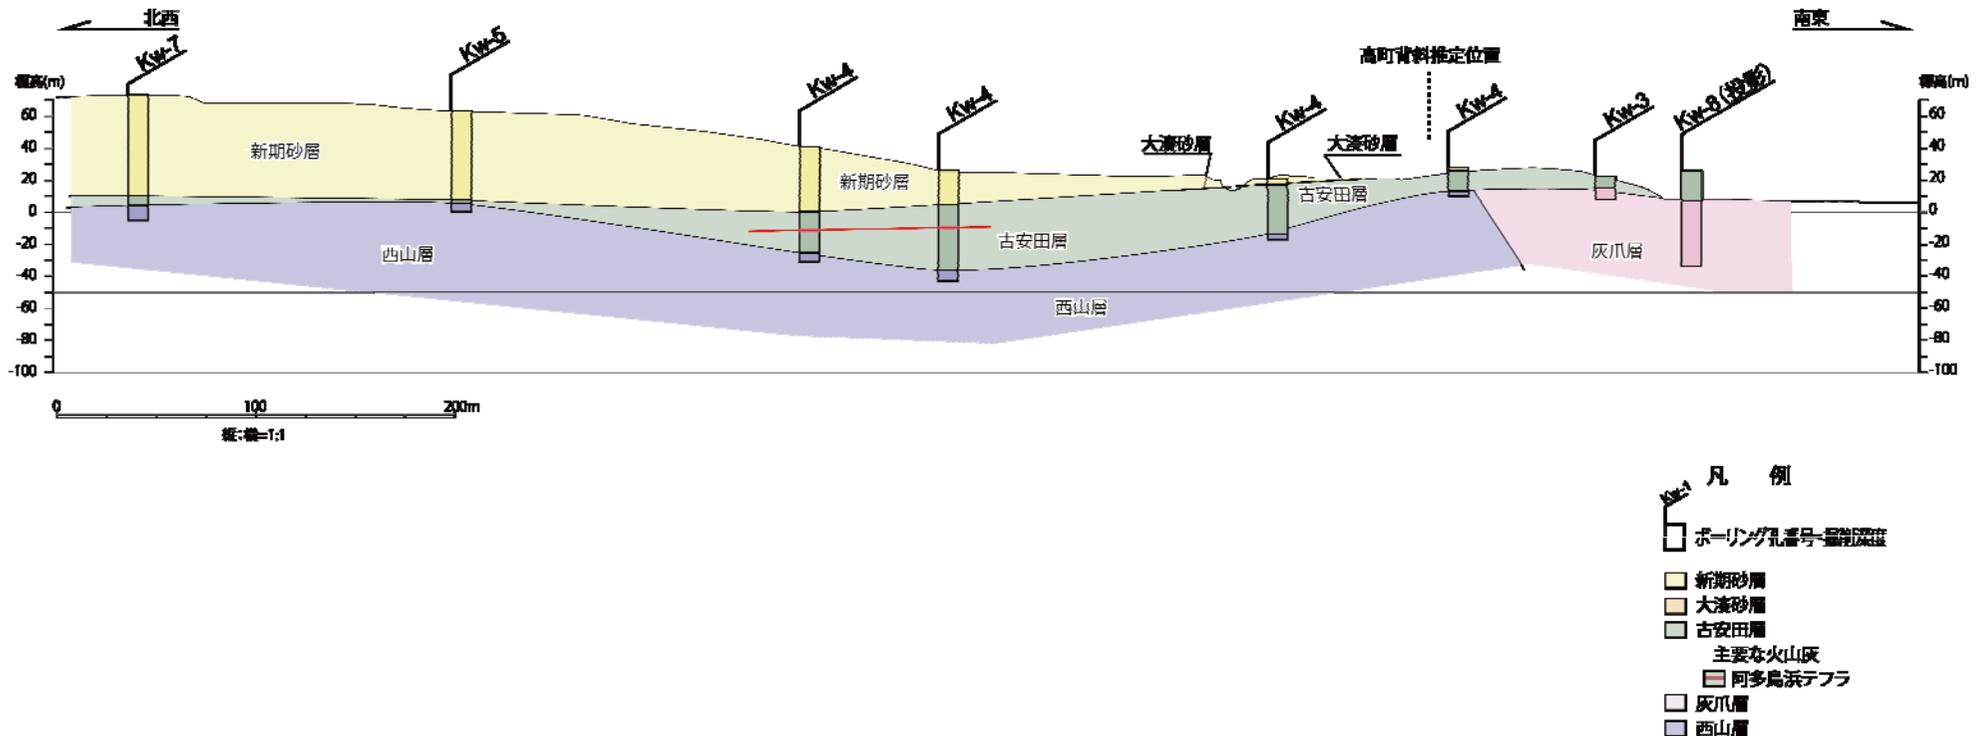
■ 調査結果〔①-2 刈羽地点〕

- 褶曲構造を覆う上載層が十分に分布しないため、後期更新世以降の活動性評価は困難。
- ただし、活動性を示唆する構造は認められない。

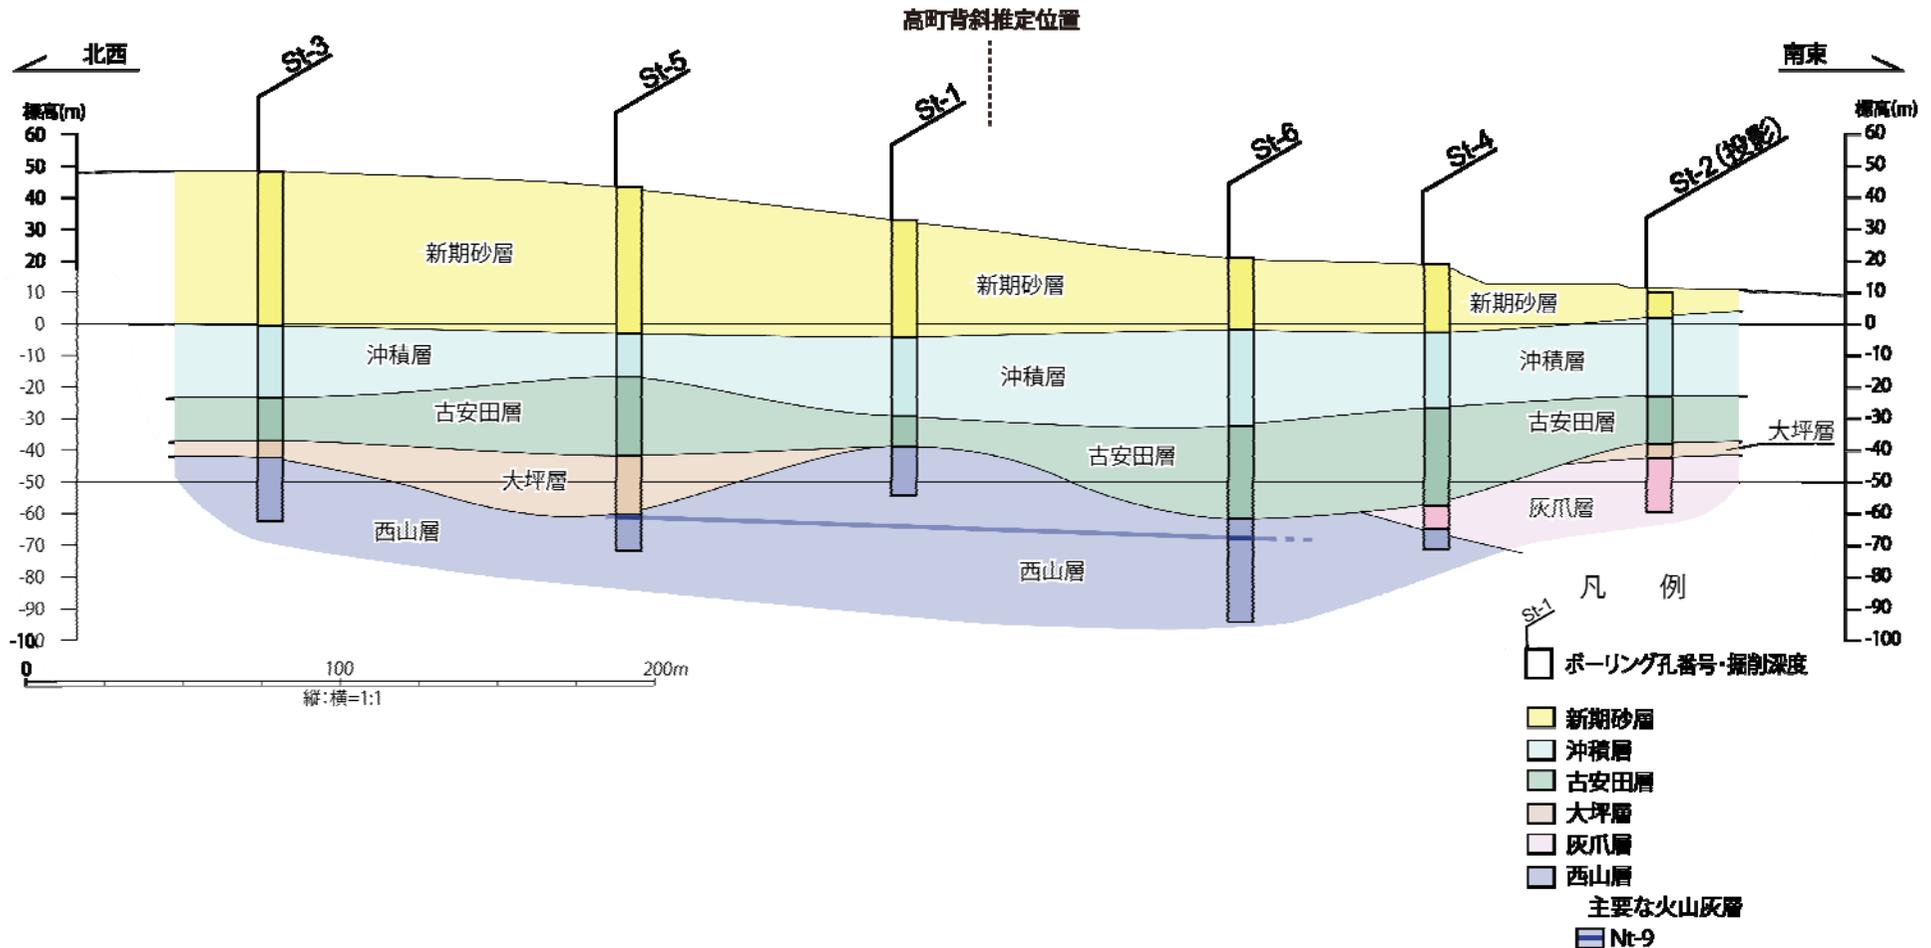
■ 調査結果〔①-3 下高町地点〕

- 褶曲構造を覆う上載層が十分に分布しないため、後期更新世以降の活動性評価は困難。
- ただし、活動性を示唆する構造は認められない。

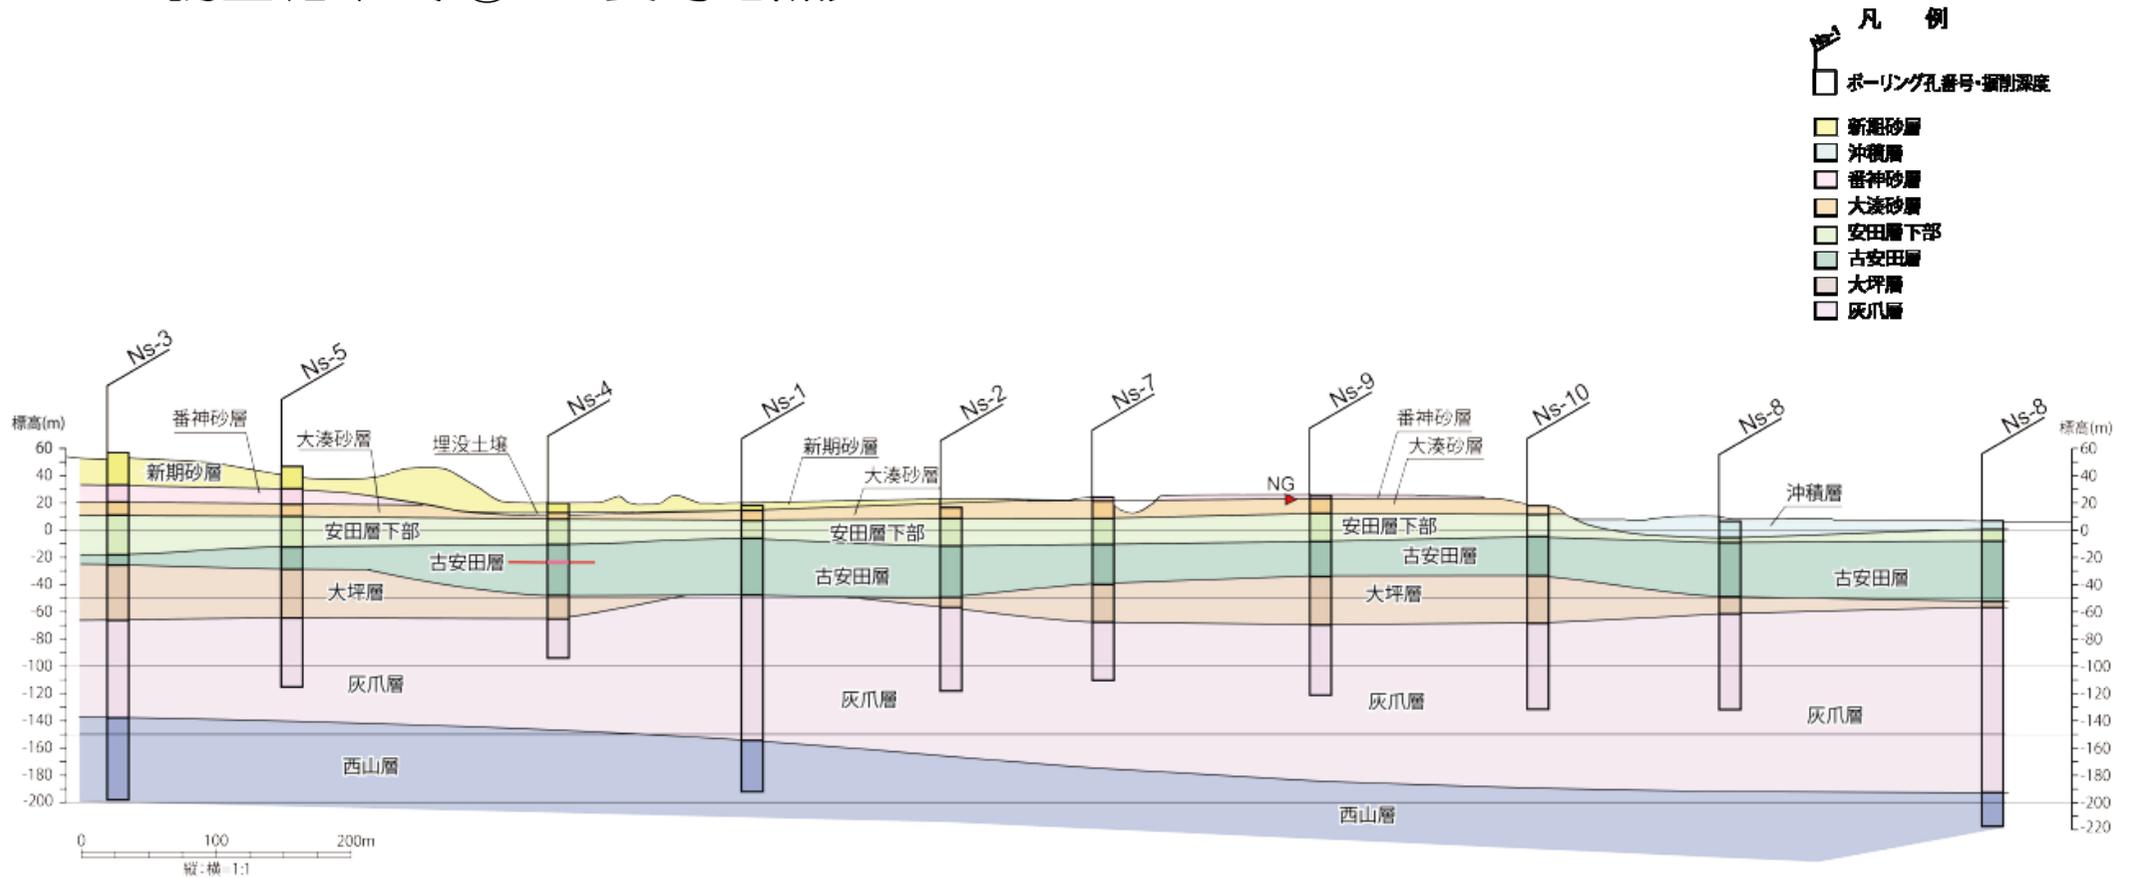
■ 調査結果〔①-4 長崎地点〕

- 褶曲構造を覆う上載層には、岩盤部分に認められる褶曲構造と調和する構造は認められず、概ね水平に堆積している。
- 上載層である古安田層堆積以降の活動性はないと評価され、既往調査との矛盾はない。
