1F1 - 4 福島第一原子力発電所1号機 - 炉心スプレイスパージャ

福島第一 1号機 炉心スプレイスパージャ

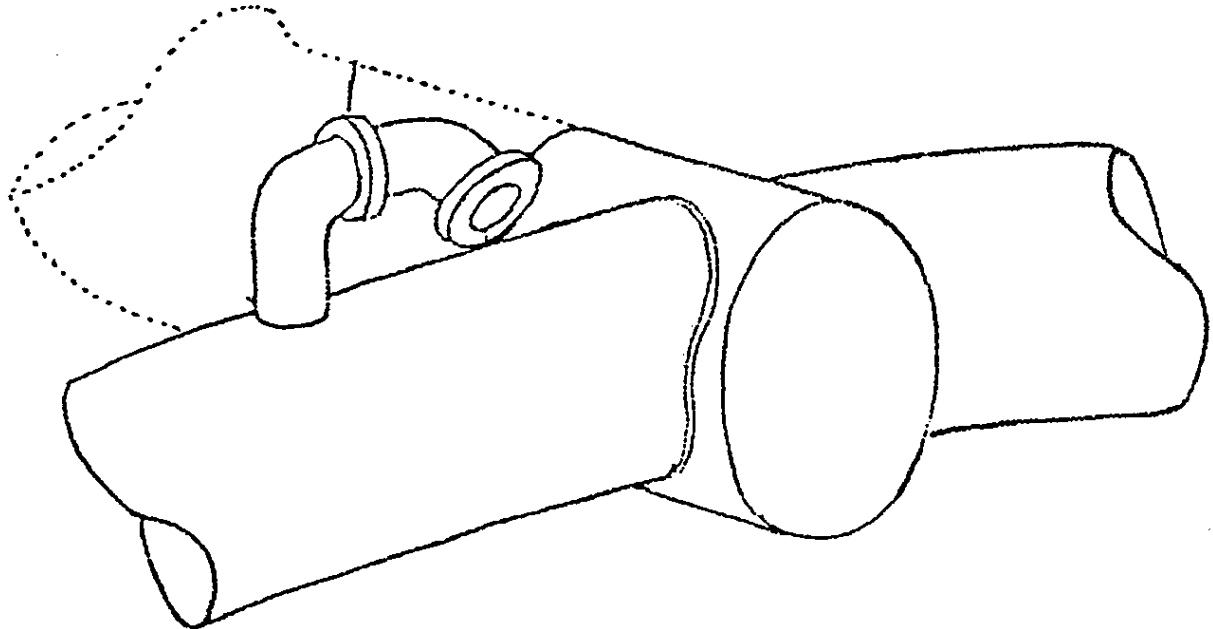
クランプ取付前

平成5年10月、同号機の第17回定期検査期間中の自主点検(GE社に委託)において、原子炉内に設置された4つの炉心スプレイスパージャのうち、1つのT-ボックス(T字状分岐)溶接部にひびを発見した。

- ・溶接部の1/3程度にわたるひびであった。
- ・ひびはスジが入っているという感じの外観で、溶接の熱影響部にあるため、応力腐食割れ(SCC)の可能性が高いと推測された。

しかしながら、当社は、GE社の推奨もあり、ひびが進展しても炉心スプレイ系の機能が損なわれないことがないよう、念のため、同一定期検査期間中にスパージャにクランプを取り付ける工事を実施した。

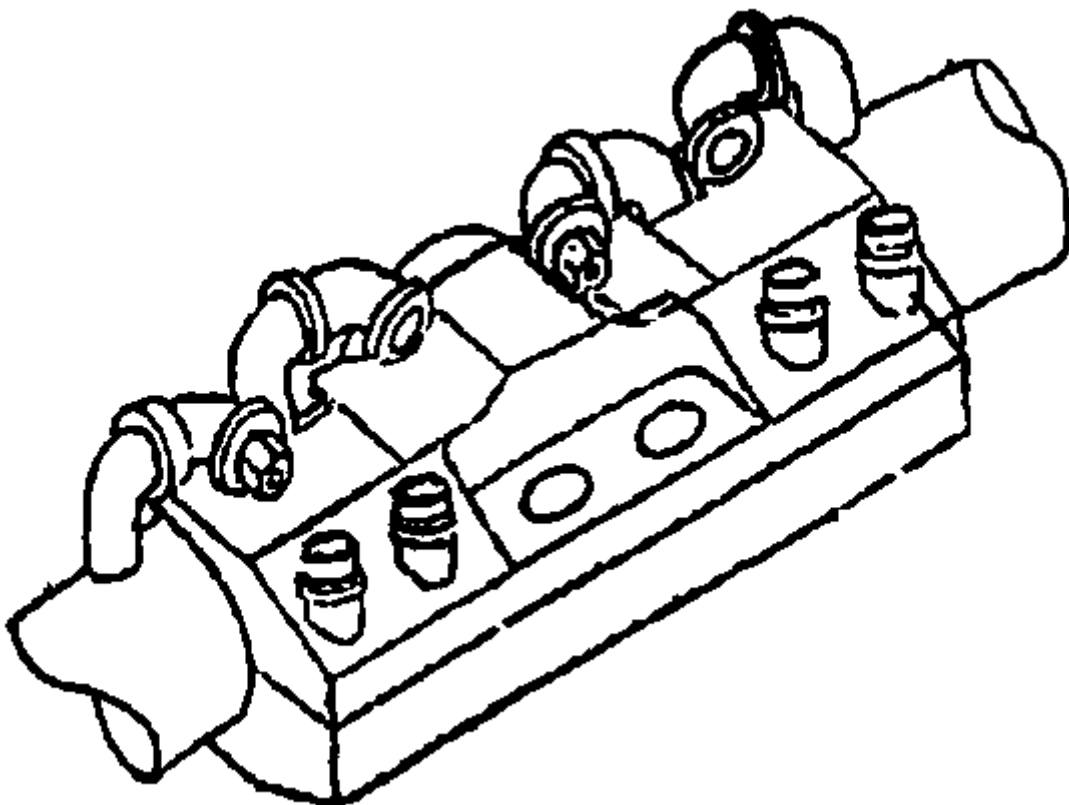
クランプ取付後

この取付工事にあたっては、ひびが発生していない他のスパージャにひびが発生することを懸念して、4か所すべてのスパージャにクランプを取り付けることとしたが、この際、GE社からの推奨もあって、クランプ自体を目立たなくする目的で、取り付けるクランプを黒く塗った。

当該ひびの対策としてクランプ取り付けを行うこととしたが、その際には、国との協議結果も踏まえて、従前の当社の見解について見直し、工事計画の認可を取ることにした。平成 11 年 9 月には同認可を取得し、すべての工事が完了した後、同年 11 月に使用前検査に合格した。
