## 2.4.2 福島第二原子力発電所

### 2F1 - 1 福島第二原子力発電所 1号機 - ドライヤ

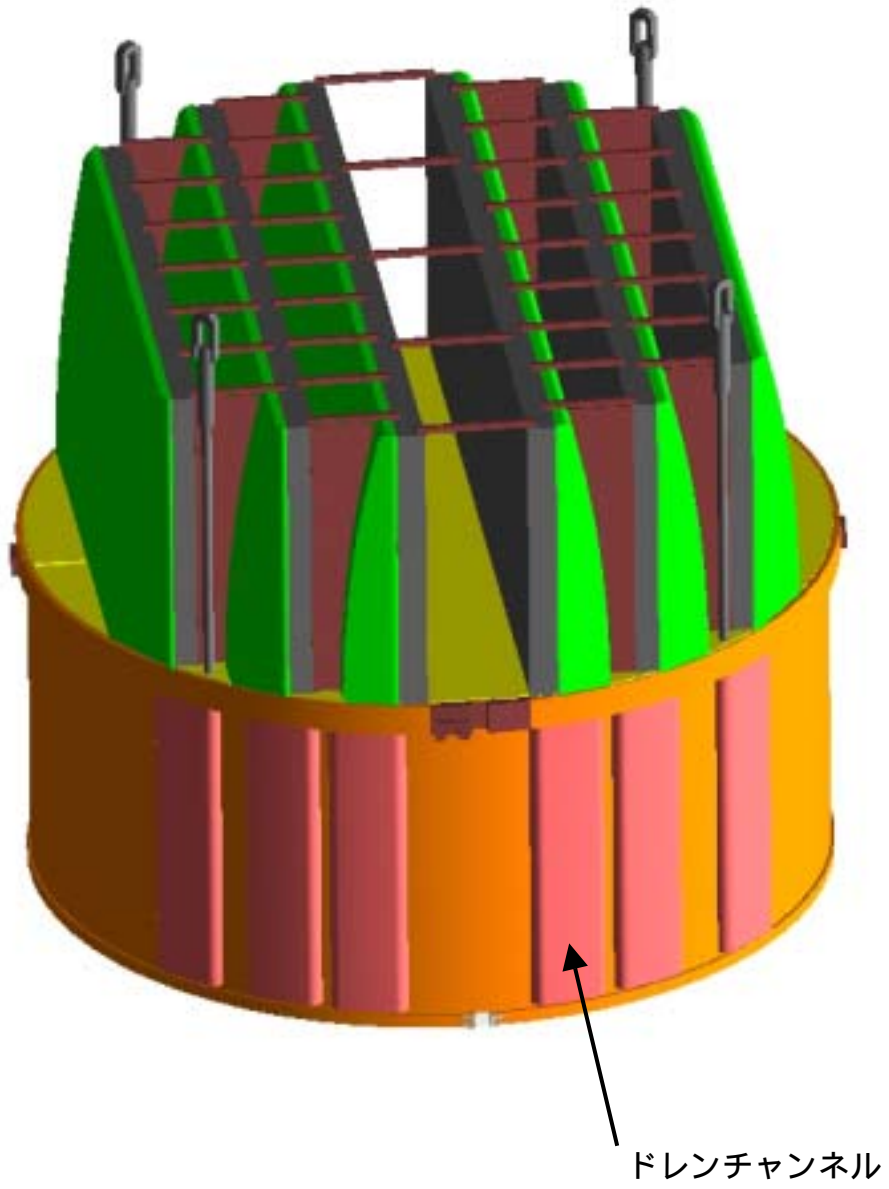
# ドライヤ ( BWR 5 )

第9回定期検査期間中の自主点検において、プラントメーカーに委託して、ドライヤのVT検査を実施したところ、ドライヤ下部スカート外側の4個のドレンチャンネルのうち1個について、その一部(#2ドレンチャンネル周方向溶接線)にひびが発見された。

平成5年12月4日から12月6日にかけて、GE社に委託して、ひびの発見された溶接部に対し、新たに開先加工（接合部を斜め形状等に切削）を施したうえで補修溶接を行った。

同号機の第10回定期検査期間中に、上記検討内容を受けて、ドライヤドレンチャンネル溶接部を開先付すみ肉溶接に変更する工事をGE社に委託して実施した。

開先付すみ肉溶接への改造は、上記（１）ですでに開先加工を施したうえで補修溶接が行われた溶接線を除く溶接部（#1、#3、#4のすべてのドレンチャンネル溶接線、#2ドレンチャンネル縦方向溶接線）について実施された。
