3.2.3 ジェットポンプのセンシングライン（計測用配管）の安全性に関する評価

1．評価の概要

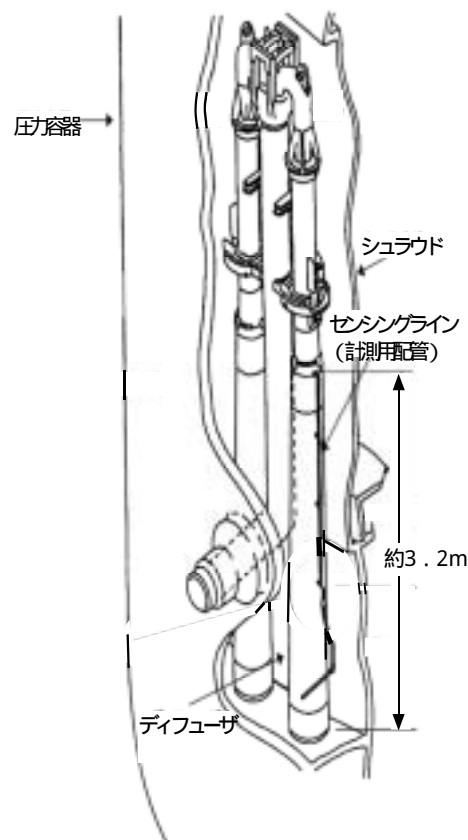
ジェットポンプセンシングライン（計測用配管）概図

- ・GE社によりジェットポンプのセンシングライン（計測用配管）表面にひび等が発見されたと指摘されているプラントは、福島第一6号機である。
- ・当該配管は、ジェットポンプの流量を計測するためのものであり、万一、破断に至った場合でもジェットポンプの機能に影響はない。また、破断した場合においては、ルースパーツとなる可能性はなく、運転継続に支障を及ぼすものではない。
- ・したがって、本事象は安全上問題となるものではない。

ジェットポンプの流量を計測するため、ディフューザの上部と出口の圧力を計測する差圧検出用の配管（外径 14mm、肉厚 2.2mm）であり、ディフューザに固定されている。また、運転中のジェットポンプ性能を監視している。

今回のひび等がき裂であり、今後成長して破断に至ったとしても、ジェットポンプ差圧の表示値が見かけ上異常値を示し、破断の検知が可能である。ルースパーツへの影響については、破断が早期に検知できることから、小片となる前に適切な対応がとれること、また、万一破断した配管の他部位も破断したと仮定しても、アニュラス部の流動解析から配管はアニュラス部底部に停滞することから影響はないと考える。
