当社原子力発電所の点検・補修作業に係る

GE 社指摘事項に関する調査報告書

平成14年9月

東京電力株式会社

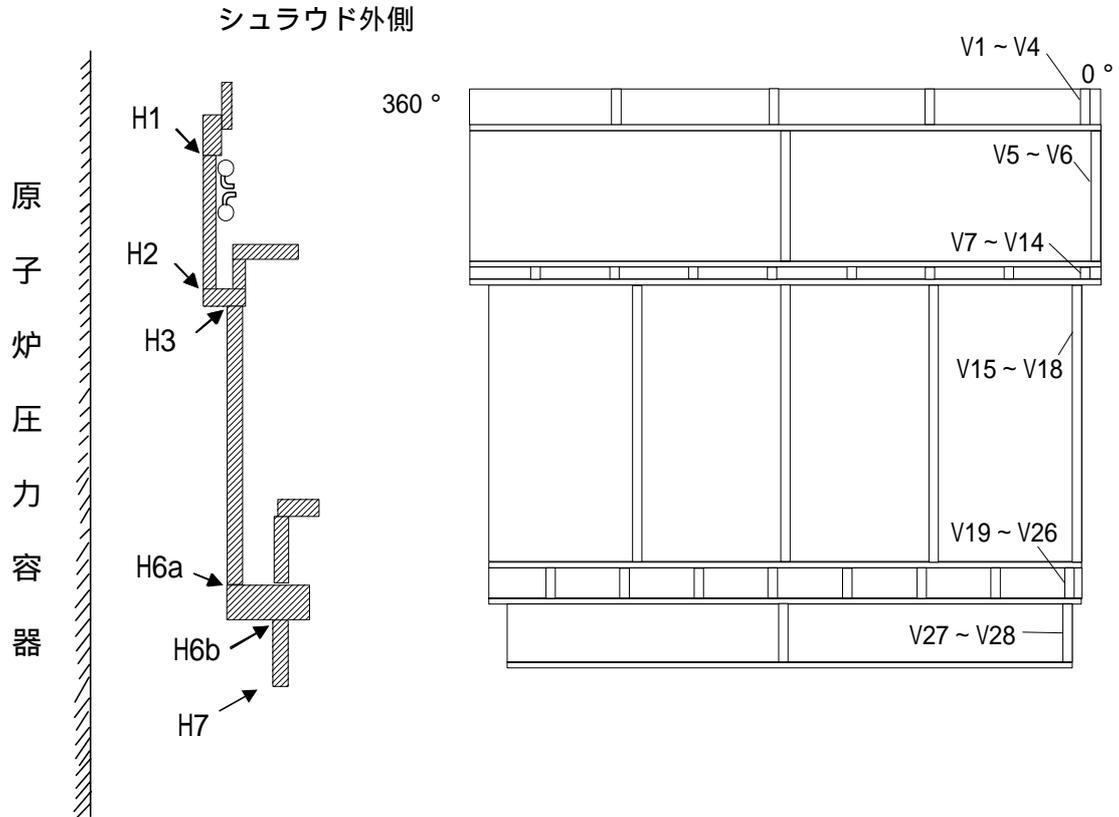
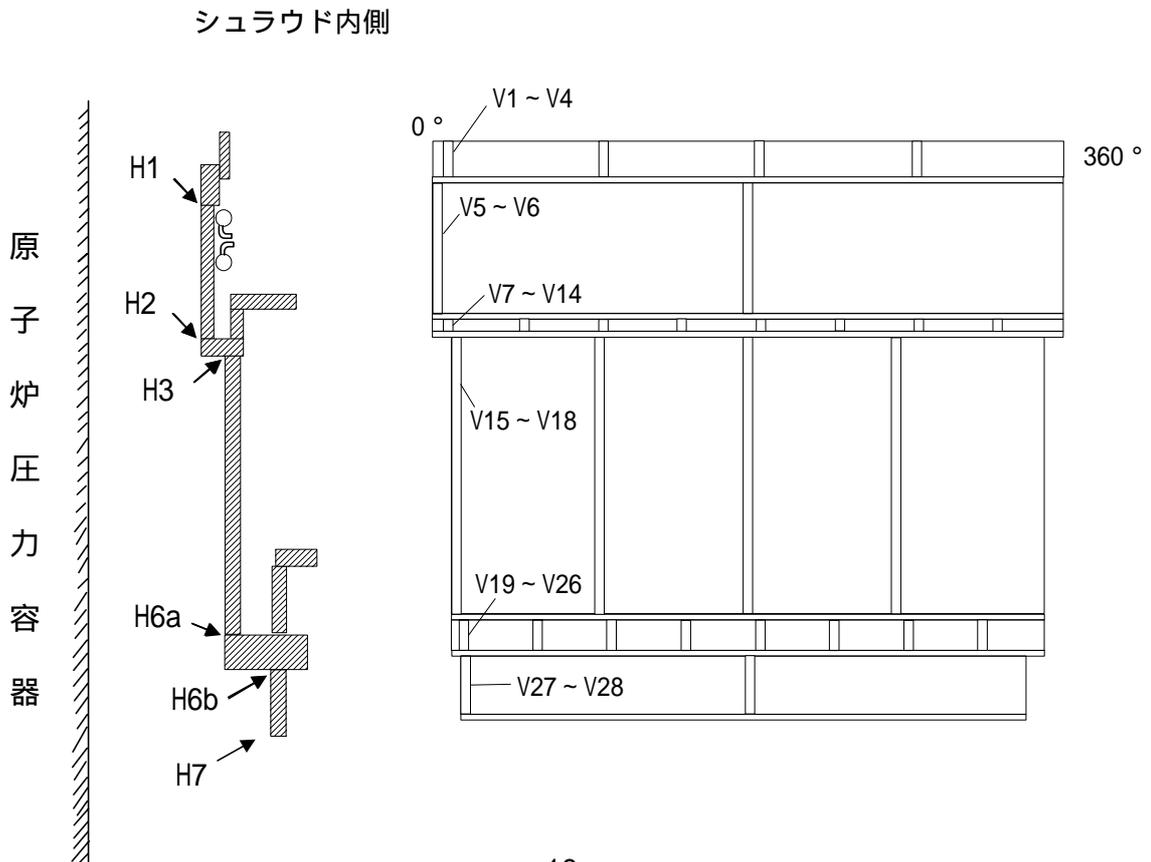
# 福島第一 1号機 シュラウド展開図

VT 検査及び UT 検査を実施したところ、H2 及び H3 部分にひび等が発見された。

GE 社が作成した英語版報告書には、ひび等の長さが米国 ASME 規格に基づき算出した許容範囲を下回っているため、運転を継続しても問題ないと記載されている。

第 19 回定期検査期間中の自主点検 ( GE 社に委託 ) において、シュラウド点検を実施したところ、前回点検時に発見されたのと同じ部分にひび等が発見された。

これらのひび等の状況は、前回の点検時と比較してそれほどの変化は見受けられなかったため、前回同様、報告は必要ないと判断した。

なお、当時の評価技術で行った構造強度評価の結果より、確認されたひび等をすべてき裂と仮定し、取替工事が開始されるまでのき裂進展を考慮した予想き裂長さは、極限荷重評価法及び破壊力学的評価法により評価された許容き裂長さ以下であり、取替工事を行った平成 12 年までの安全性は確保されていることが確認された。

第 22 回定期検査期間中 ( 平成 12 年 12 月 ~ 平成 13 年 12 月 ) に、シュラウドにひびがあることを伏せたまま、予防保全工事としてシュラウド取り替えを行った。

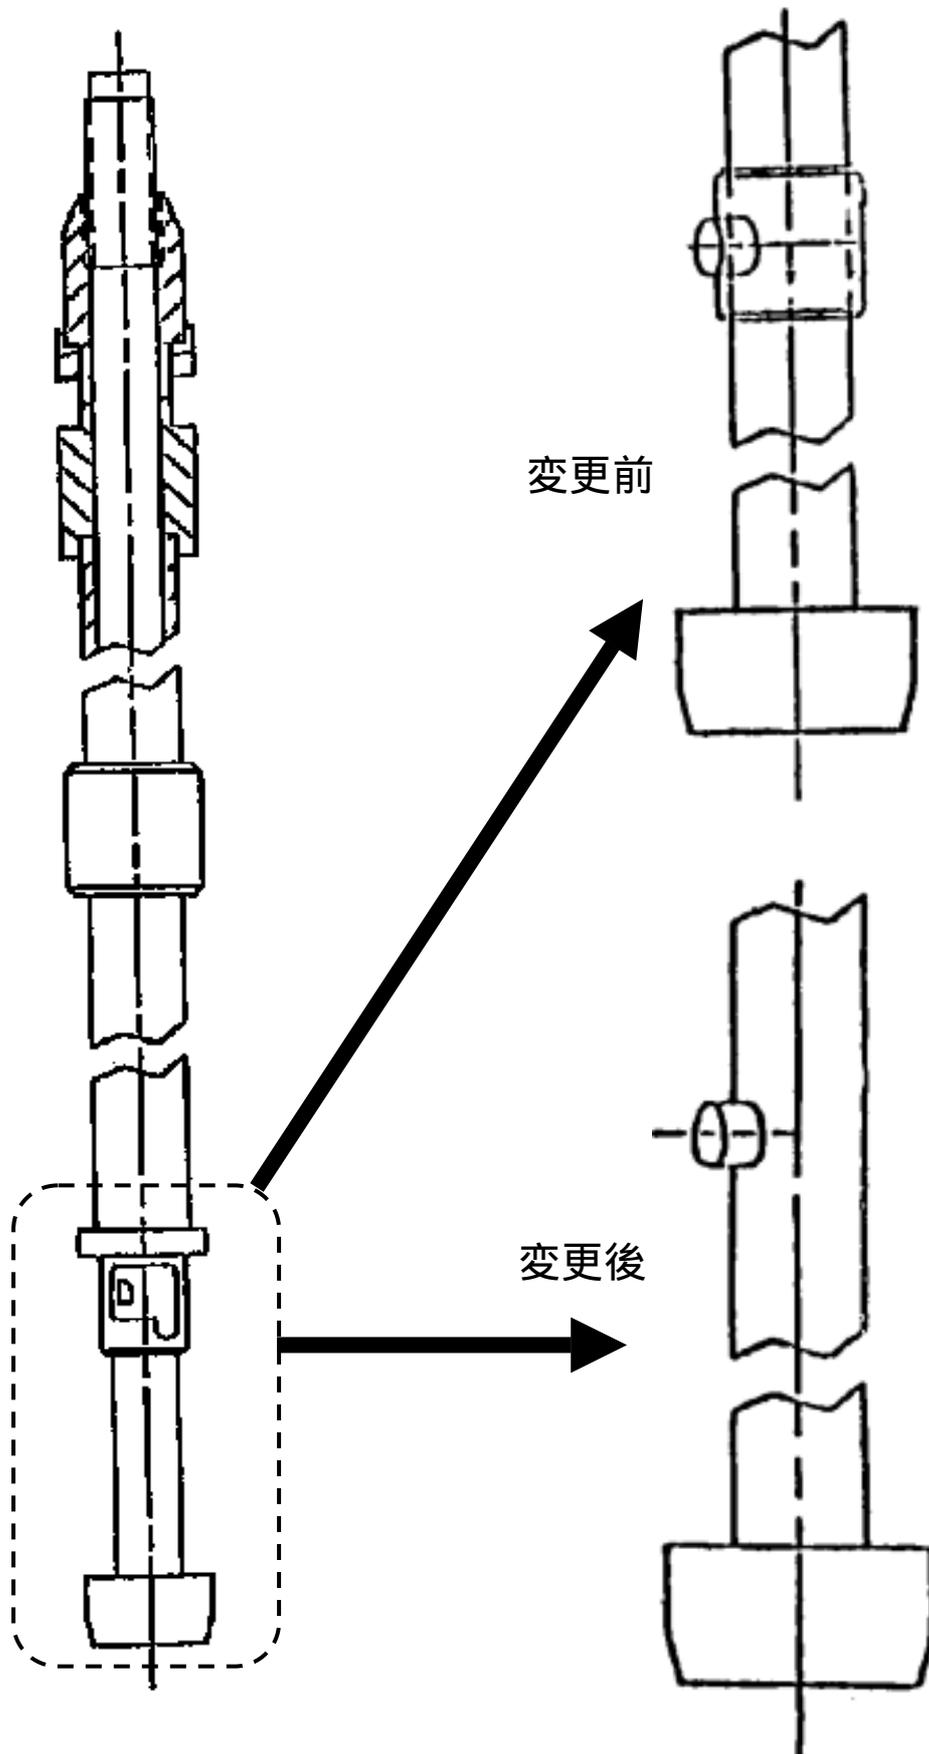
福島第一 1号機 シュラウドヘッドボルト

昭和 61 年 9 月、第 12 回定期検査期間中の自主点検（GE 社に委託）において、シュラウドヘッドボルト全 26 本に対し UT 検査を実施したところ、4 本にひび等が発見された。

ただし、これら 4 本のボルトのひび等が極めて微小であって、直接プラントの運転に支障をきたすものではないことから、安全上の問題はなく、そのまま運転を継続することとした。また、原子炉の運転に関連する主要な機器に機能低下またはそのおそれのある故障が生じたということではないため、法令・通達等に基づく行政当局への報告は必要ないものと判断した。

第13回定期検査期間中の自主点検（GE社に委託）において、シュラウドヘッドボルトの UT 検査を行ったところ、前回発見された4本を含む8本にひび等が発見された。

昭和61年当時、シュラウドヘッドボルト4本にひび等が存在している状態で、運転を継続することとしたが、ひび等は極めて微小であって、直接プラントの運転に支障をきたすものではないことから、安全上の問題はない。なお、現時点で地震を想定した場合の必要最少本数を評価した結果、26本のシュラウドヘッドボルトのうち、6本が健全であれば、安全性は確保されることが確認されている。

ひび等が発見された8本のシュラウドヘッドボルトについては、同一定期検査期間中に新品（新設計品）への取替工事を実施した。

第14回定期検査期間中に、前回ひび等が発見されなかったシュラウドヘッドボルト18本を新品（新設計品）と取り替えた。なお、前述のとおり、工事計画の認可・届出は必要ないものと判断した。

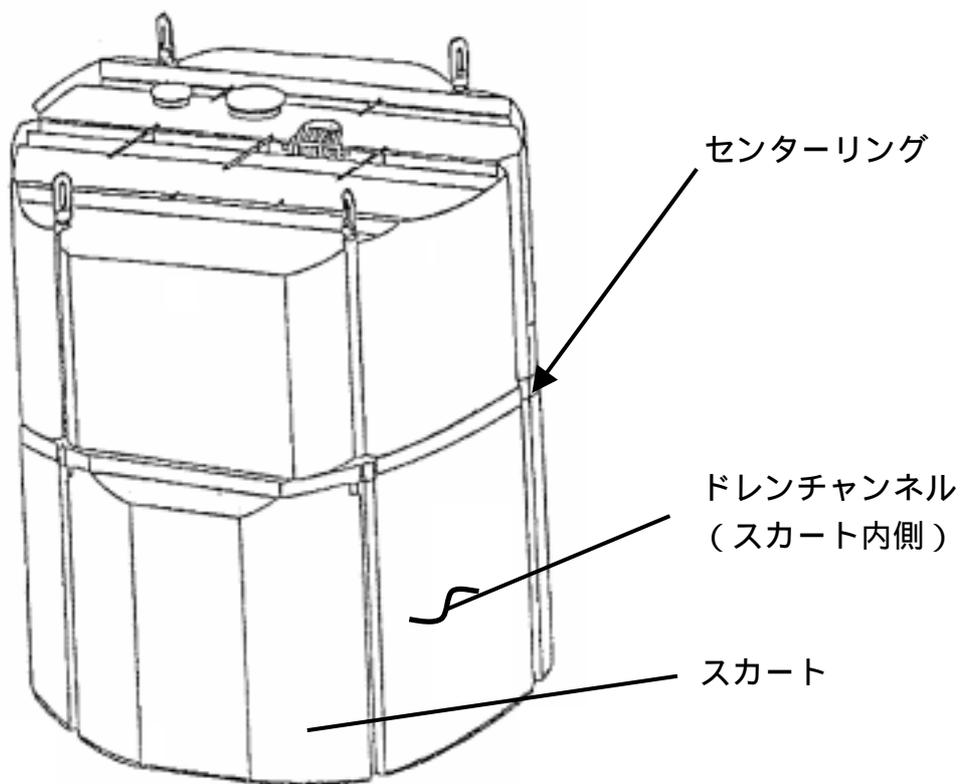
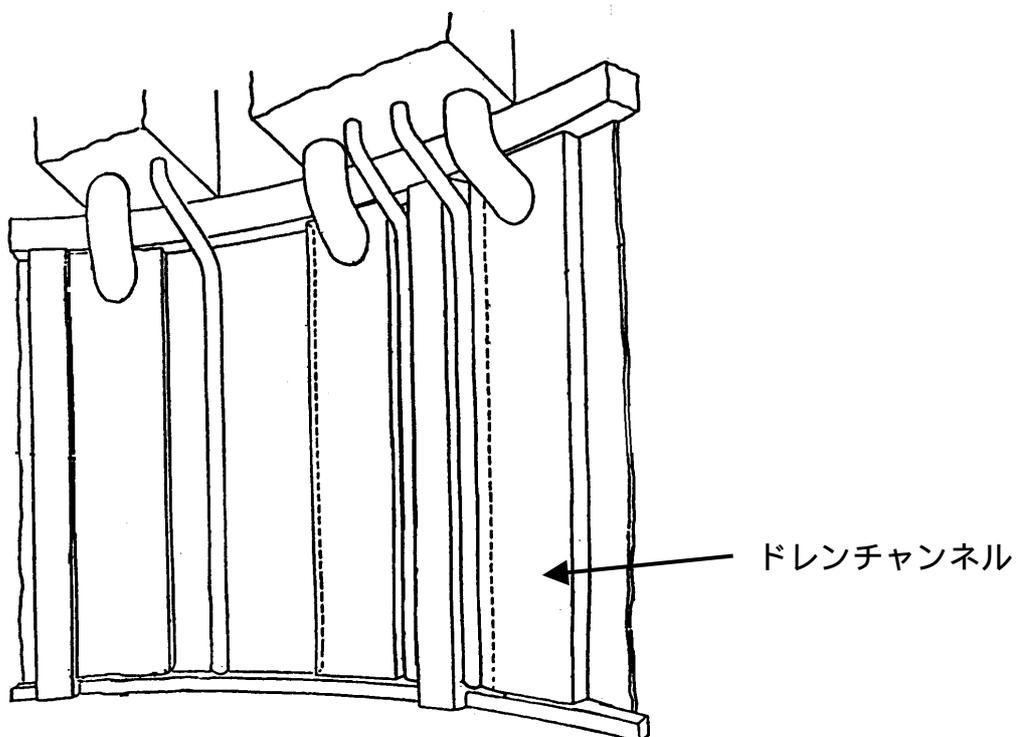
# 福島第一 1号機 ドライヤ

平成元年8月、第14回定期検査期間中の自主点検（GE社に委託）において、ドライヤのVT検査を実施したところ、ドレンチャンネル部分、センターリング部分に合計6か所のひび等が発見された。

ドレンチャンネル部分のひび等は3か所あり、そのうちの1か所は溶接部分のみならず母材にまで達している、程度の重いものだった（なお、3か所のうち1か所は、後の検査でひびではないことが判明した）。さらにひびが進展すると、金属片が一部脱落するおそれもあった。センターリング部分のひび等は3か所あったが、溶接線上に細い線のように見える程度の軽微なものであった。

センターリング部分のひび等は3か所で、おおよその長さはそれぞれ800mm、500mm、400mmであったが、ドライヤの全周(14m)との割合では十分に短く(部品脱落のおそれはない)、また、形状も、溶接線上に細い線のように見える程度の軽微なもので、しかも、耐圧部の溶接でもなかったことから、当時、安全上、機能上とも問題はないと判断された。なお、これらのひび等については水中溶接により修理がなされている。

ドライヤのひび等の修理方法については、GE社の推奨もあり、水中溶接方式を採用することとした。当時、原子炉における水中溶接はわが国初の試みであったが、米国ではすでに実績を重ねた修理方法であった。

10月中旬に、ドライヤ外側のセンターリング部分のひび3か所を水中溶接により修理したが、この際の修理記録は社内には残されていない。

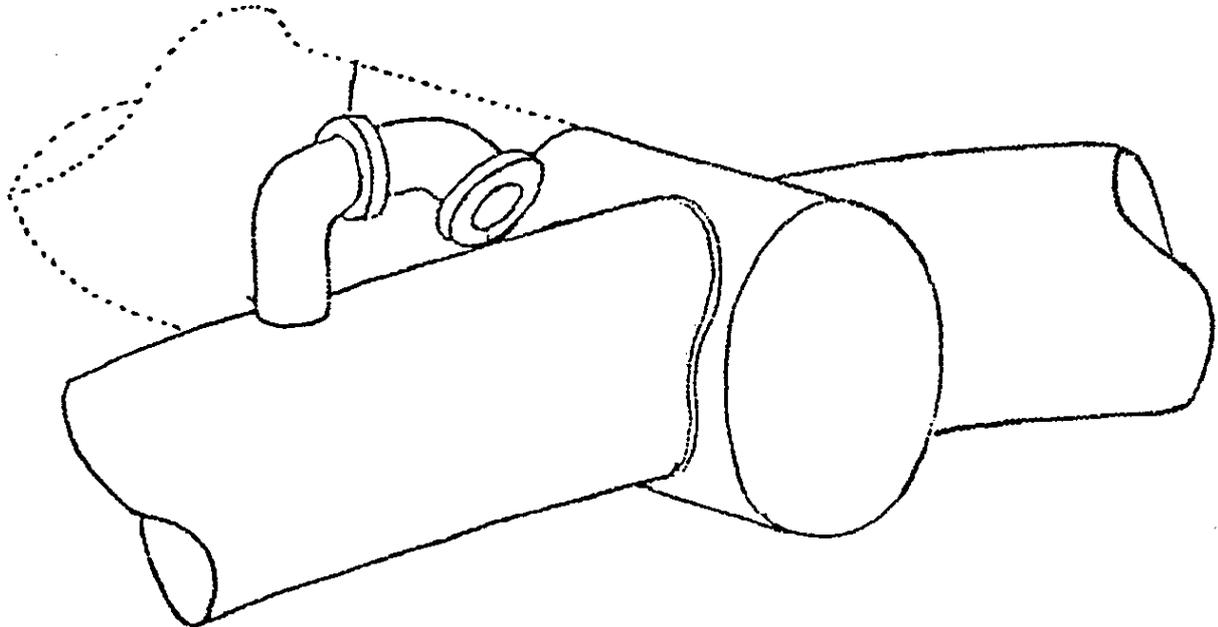
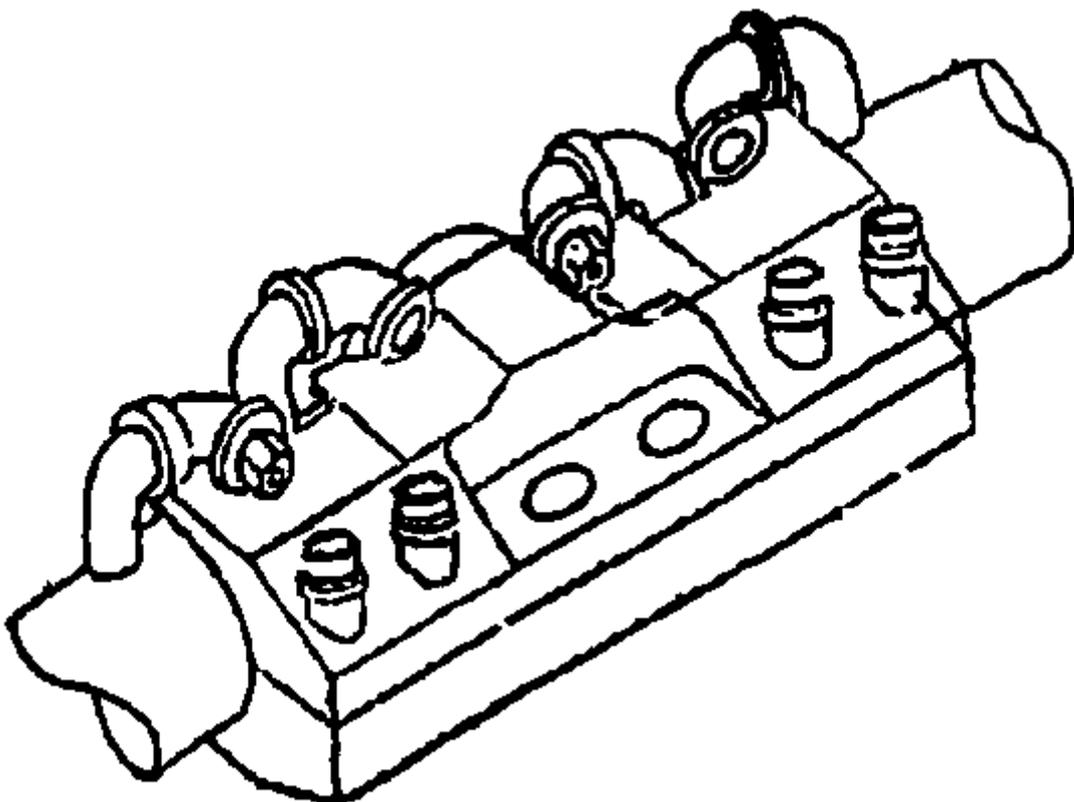
福島第一 1号機 炉心スプレイスパージャ

平成5年10月、同号機の第17回定期検査期間中の自主点検(GE社に委託)において、原子炉内に設置された4つの炉心スプレイスパージャのうち、1つのT-ボックス(T字状分岐)溶接部にひびを発見した。

- ・溶接部の1/3程度にわたるひびであった。
- ・ひびはスジが入っているという感じの外観で、溶接の熱影響部にあるため、応力腐食割れ(SCC)の可能性が高いと推測された。

なお、当該ひびは、平成 11 年時点においても、仮にひびが貫通していると仮定してもスパージャが破断することはなく運転上の問題がないことが確認されているものであり、電気事業法上の報告義務が生ずる損壊事故（その損傷又は破壊により機能を著しく低下し、または喪失すること）に該当しないため、電気事業法上の報告義務はないものと考えていたが、国の指導もあり、「電気事業法に基づく報告」としたものである。

平成 11 年に本事象を公表した際の評価において、仮にひびが貫通していると仮定した場合にもスパージャは破断することなく、運転上問題ないことが確認されている。

しかしながら、当社は、GE社の推奨もあり、ひびが進展しても炉心スプレイ系の機能が損なわれないことがないよう、念のため、同一定期検査期間中にスパージャにクランプを取り付ける工事を実施した。

この取付工事にあたっては、ひびが発生していない他のスパージャにひびが発生することを懸念して、4か所すべてのスパージャにクランプを取り付けることとしたが、この際、GE社からの推奨もあって、クランプ自体を目立たなくする目的で、取り付けるクランプを黒く塗った。

当該ひびの対策としてクランプ取り付けを行うこととしたが、その際には、国との協議結果も踏まえて、従前の当社の見解について見直し、工事計画の認可を取ることにした。平成 11 年 9 月には同認可を取得し、すべての工事が完了した後、同年 11 月に使用前検査に合格した。

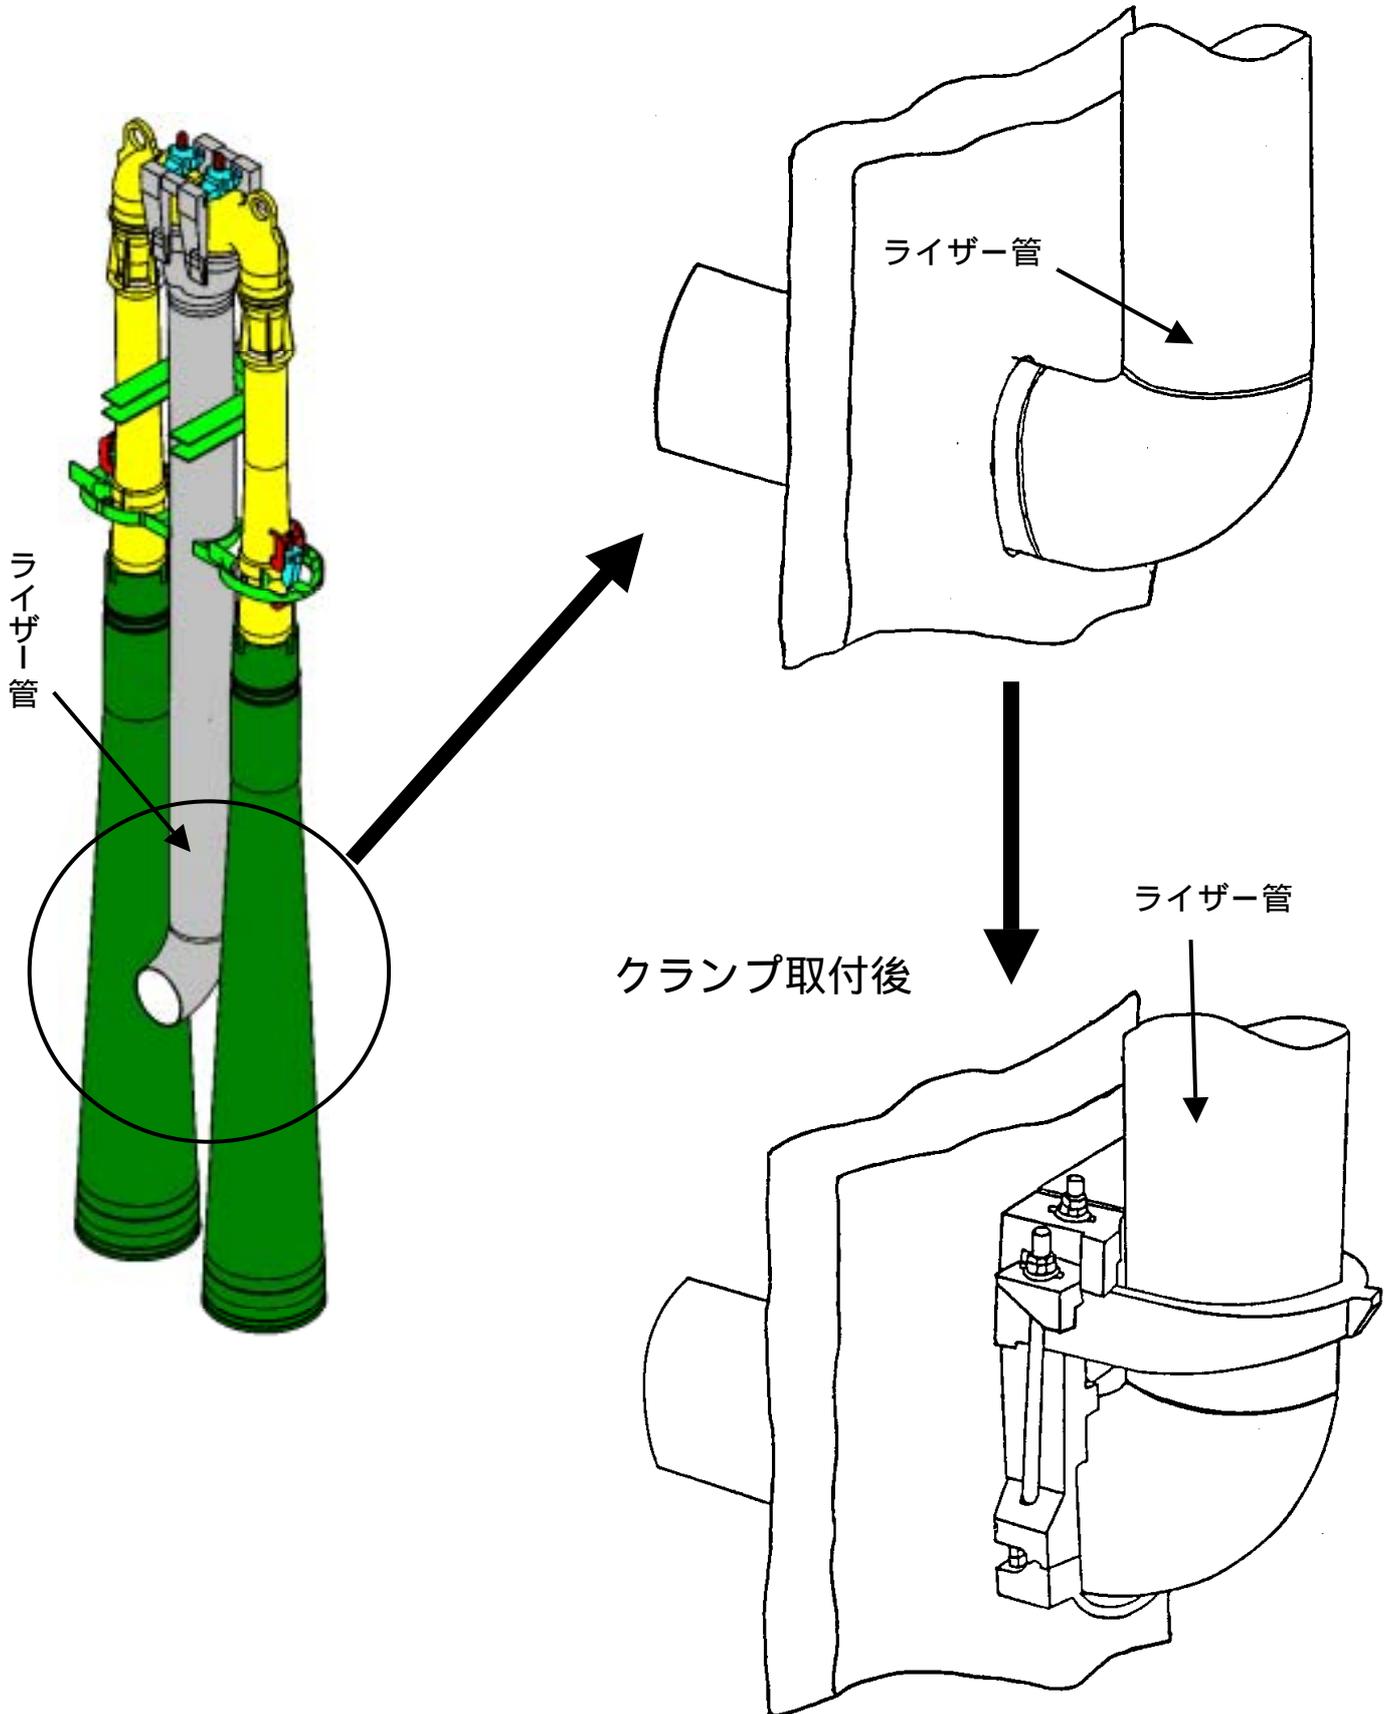
福島第一 1号機 ジェットポンプ (ライザー管)

第 19 回定期検査期間中の平成 8 年 9 月、原子炉再循環系配管の取り替えを行う過程で実施した点検において、10 本あるジェットポンプライザー管のうち 2 本のエルボ部にひびがあることが発見された。

発生原因は応力腐食割れであり、対策としては、以下の2点を行うこととした。

確認されたひびが貫通していると仮定して行った強度評価の結果、ライザー管が破断することはなく、安全上問題はないことを確認した。さらに、念のため、第19回定期検査期間中に、

- ・当該号機については、今回の定期検査期間中に水素注入装置を設置し、水素注入をすることにより、今後の応力腐食割れの進展を抑制する。
- ・当該部にクランプを取り付けて、補修することとする。

上記ひびに対するクランプ取り付けによる補修については、平成9年1月、工事計画の認可を得て実施した。

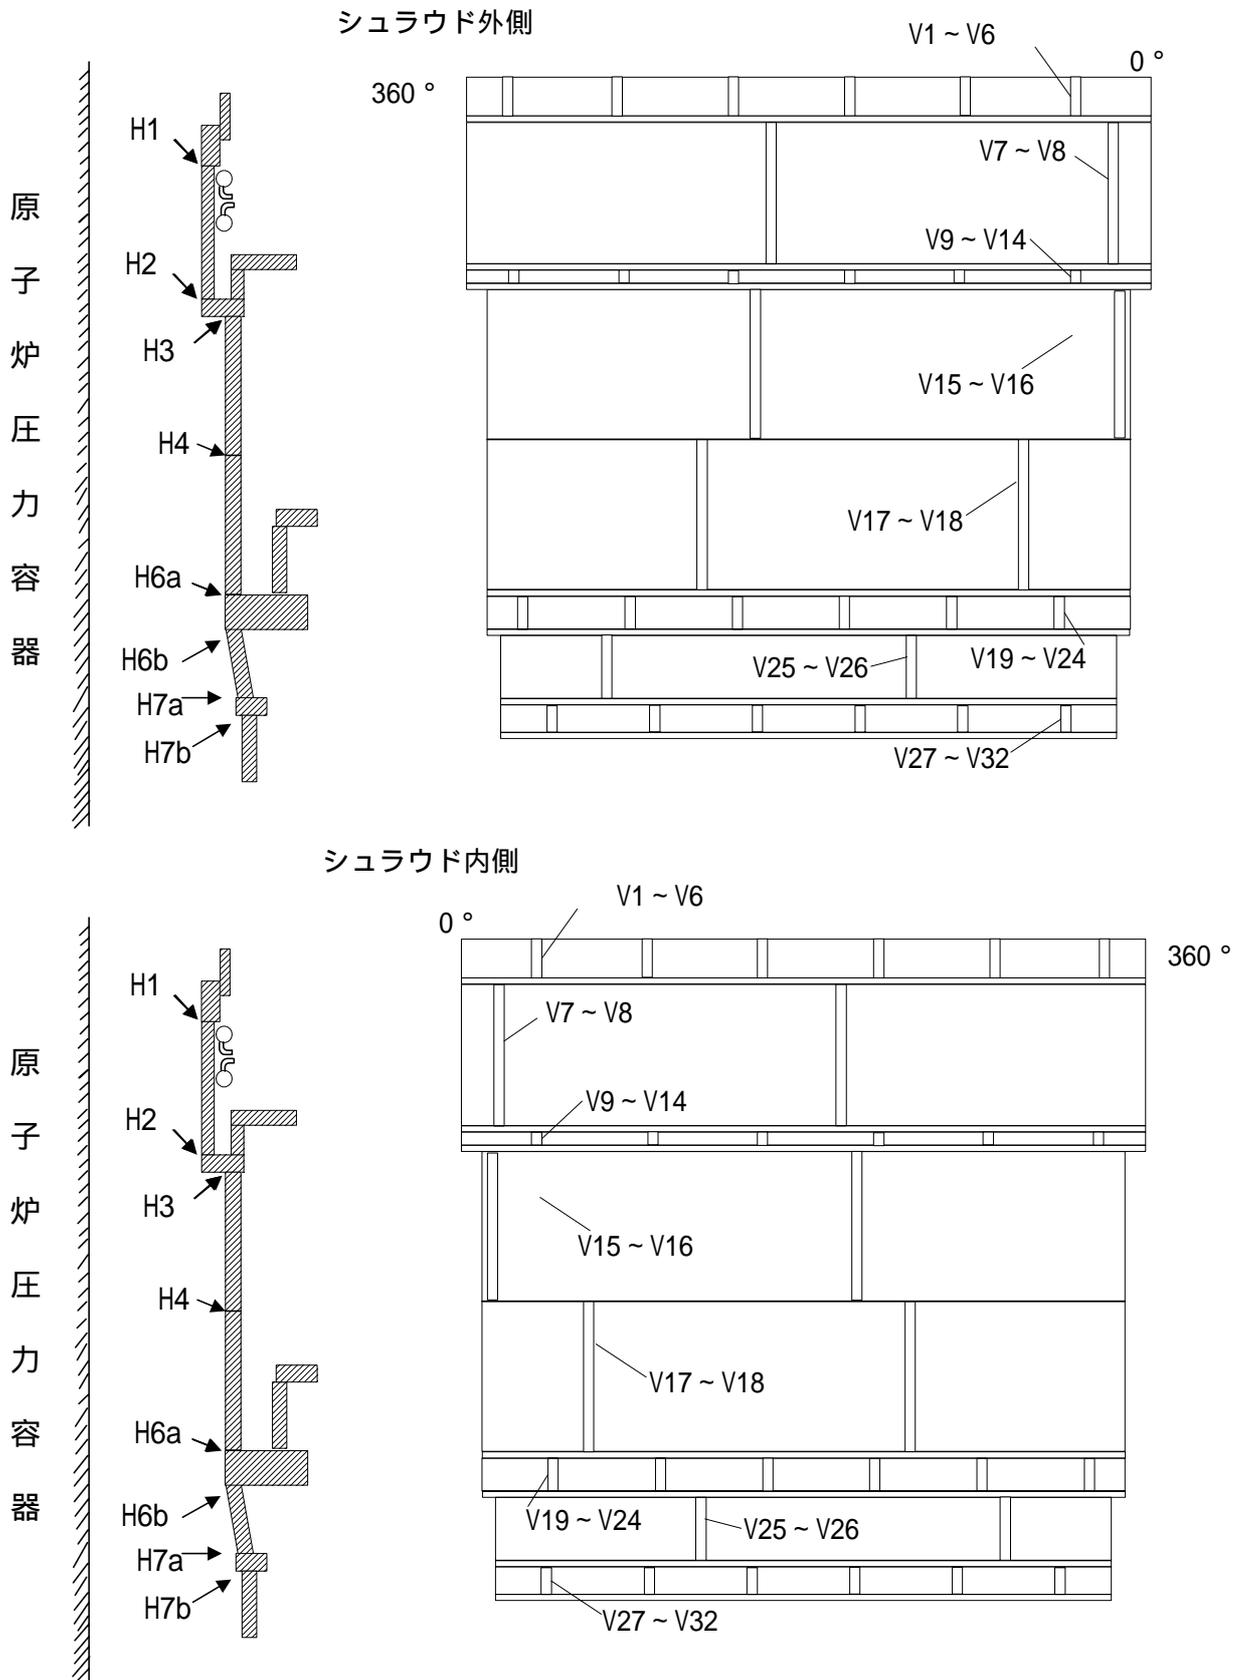
# 福島第一 2号機 シュラウド展開図

福島第一原子力発電所 2号機のシュラウドについて、平成 6 年に検査を行い、4 か所の溶接部にひび等を見つけたが、日本語版報告書には、ひび等は 1 か所であると記載されている。

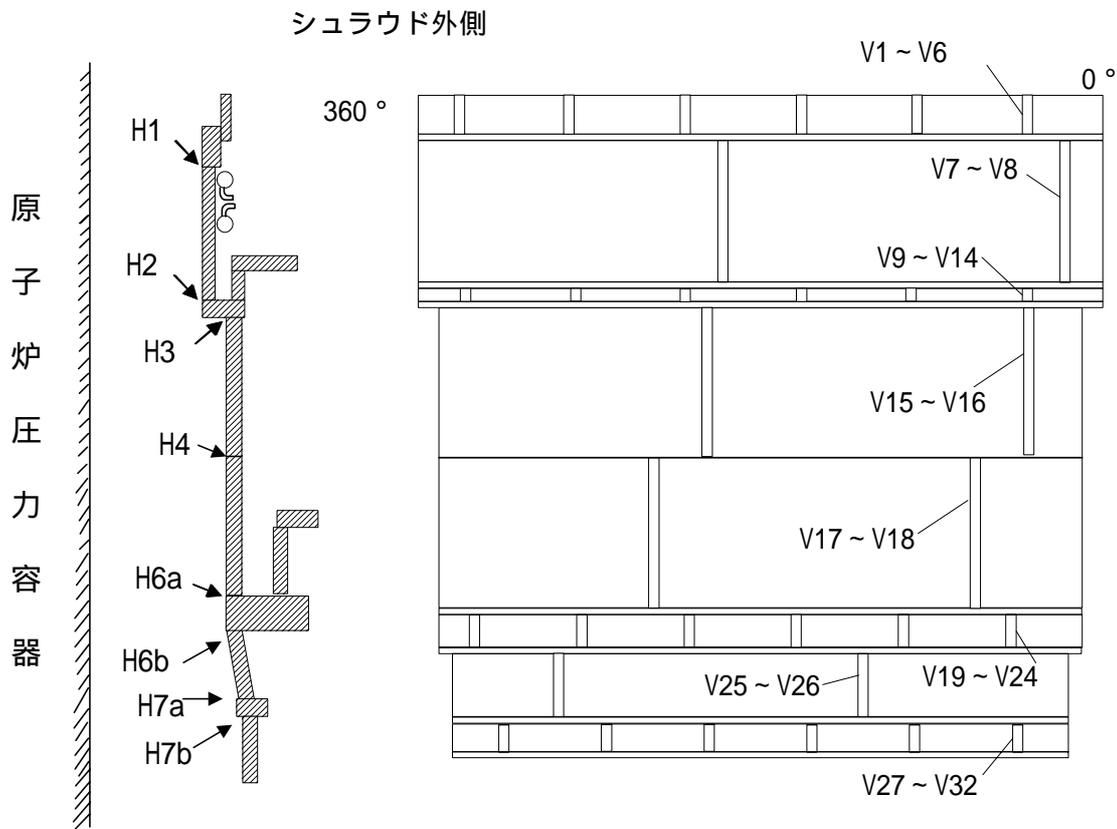
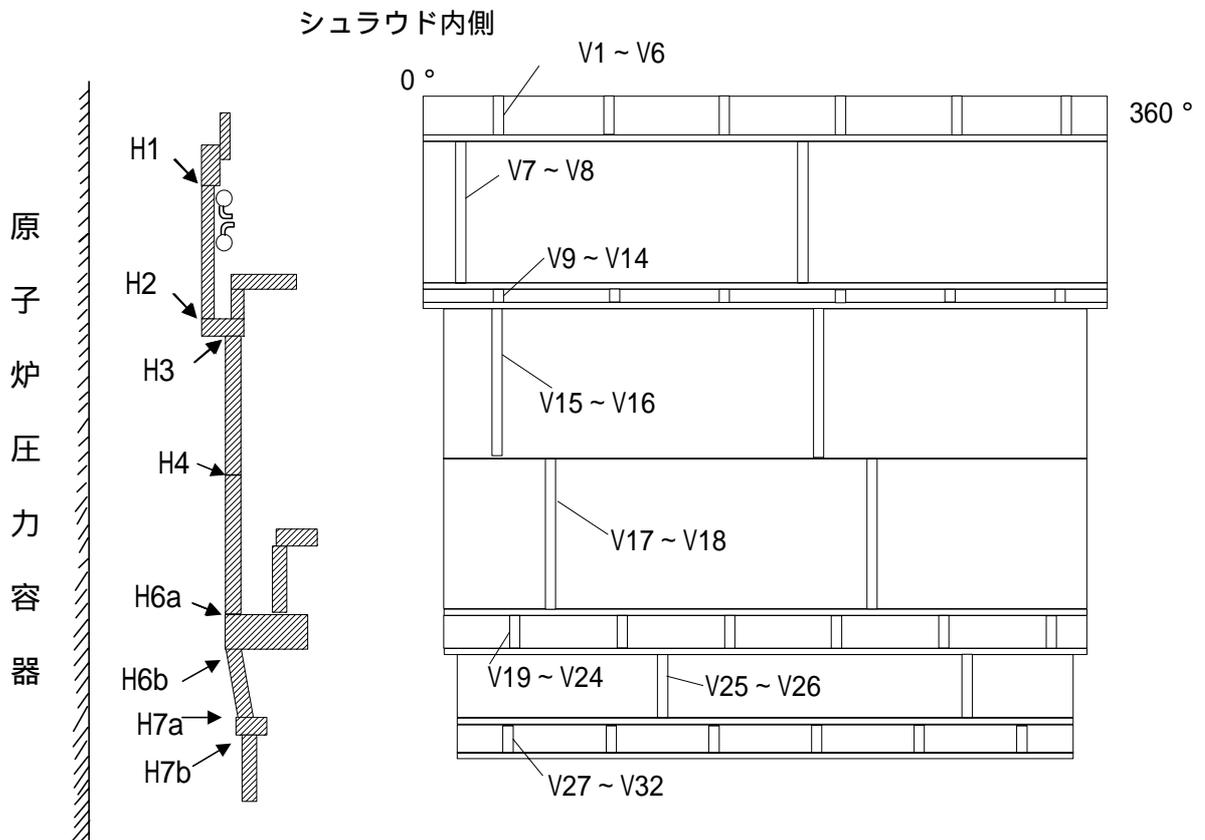
# 福島第一 3号機 シュラウド展開図

- (3) 取り替えた旧シュラウドのひびについて詳細分析を行わなかったこと。  
取り替えた旧シュラウドのひびについての詳細分析を行い、技術的知見の向上を図るべきであった。

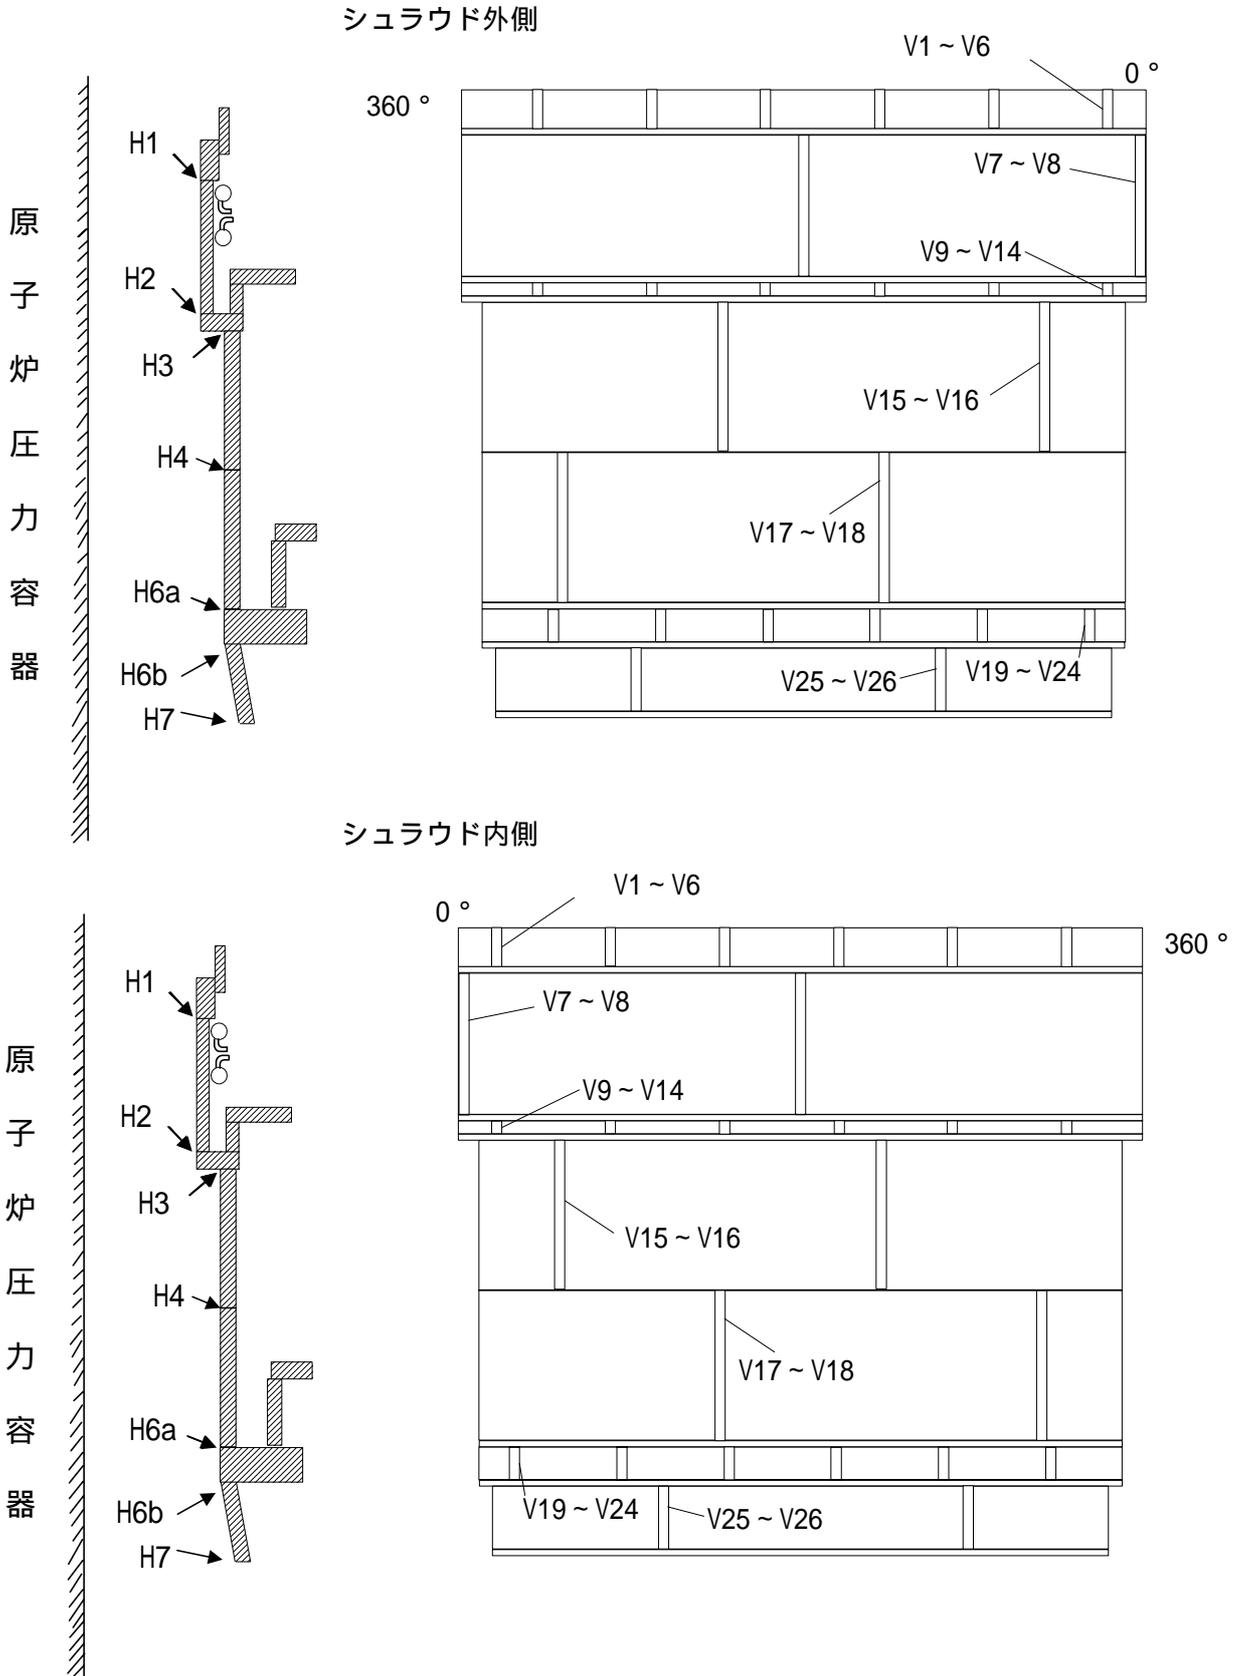
# 福島第一 4号機 シュラウド展開図

いて、H3 内側のひびの徴候について報告しなかったこと。  
本件ひびの徴候は、発見当時ひびではないという判断をし、報告を行う必要はないと判断していた経緯があったため、平成 13 年の報告にあたっても当時の判断との整合をとった。

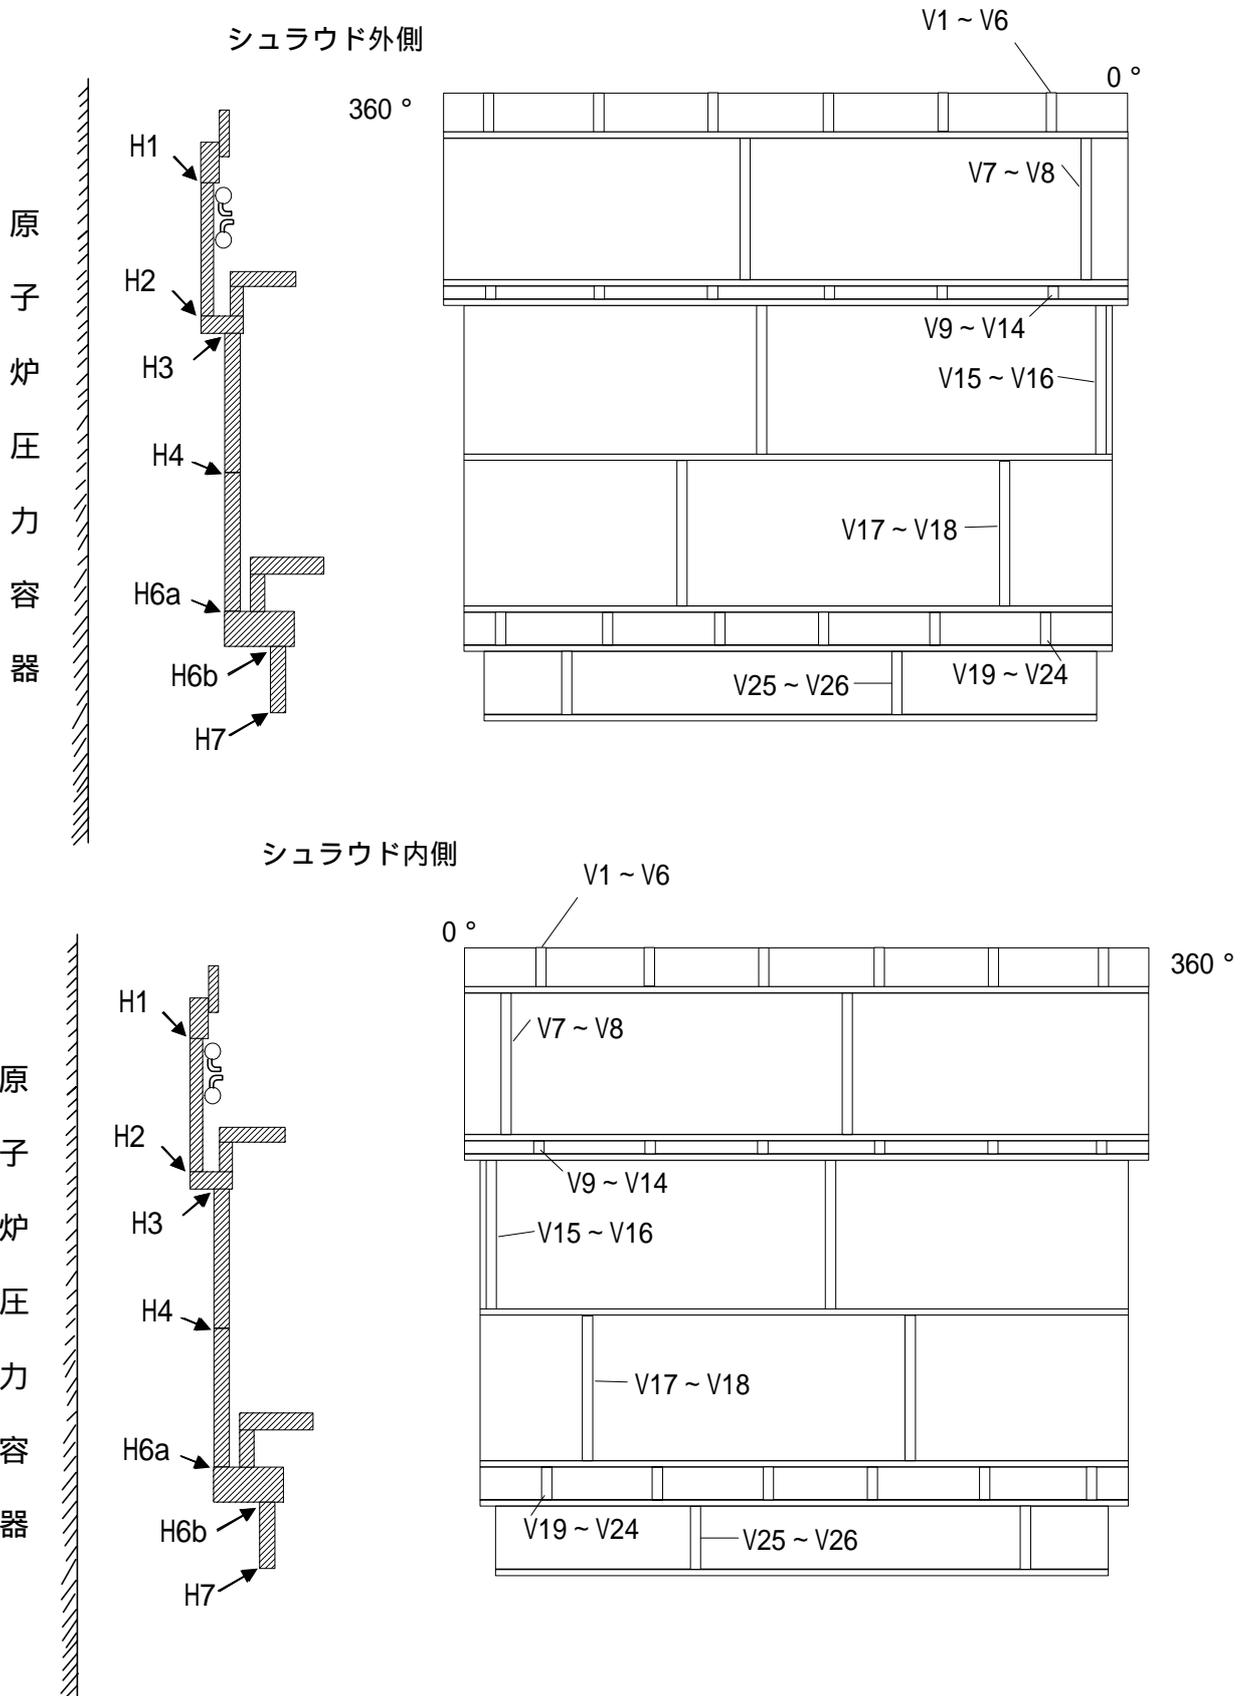
# 福島第二 3号機 シュラウド展開図

(3) 平成13年5月に行われたひびの深さ測定によって確認したH6a外側のひびを行政当局に報告するに当たって、そのひびの存在については同年5月下旬から認識していたが、7月6日に発見したものとして報告したこと。ひびについては5月下旬には確認されていたが、運転停止中の事象であり進展が考えられないことを踏まえ、ひびの深さ測定結果についての評価を行った後、7月6日になって発見したものとして報告した。

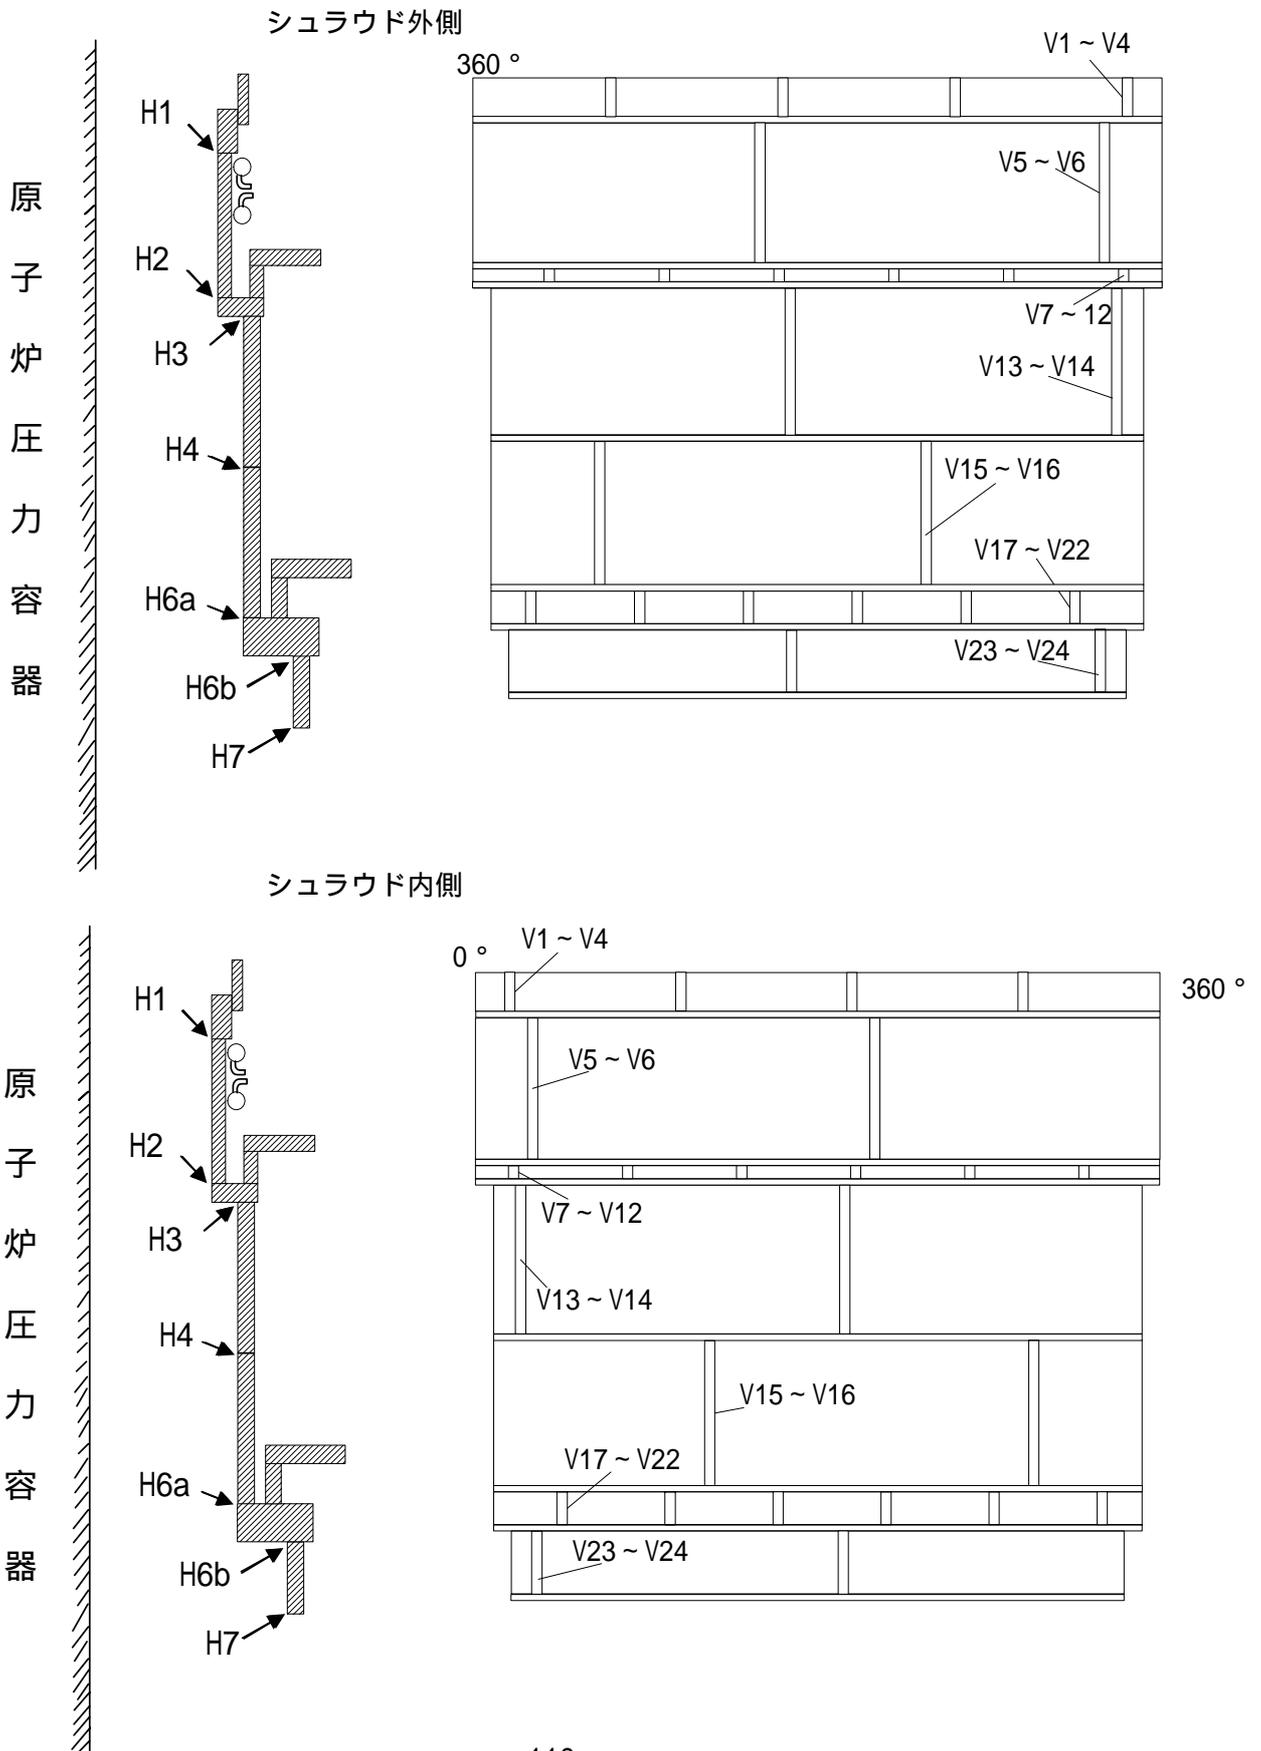
# 福島第二 4号機 シュラウド展開図

本件ひびの徴候については、発見当時、運転に支障を生じるものではないという判断をしていたことから、平成13年の報告にあたっては当時の判断と整合をとりたいという心理が働いた。
