平成 15 年 11 月 7 日
東京電力株式会社

圧力抑制室内異物による運転中プラントの安全性評価について

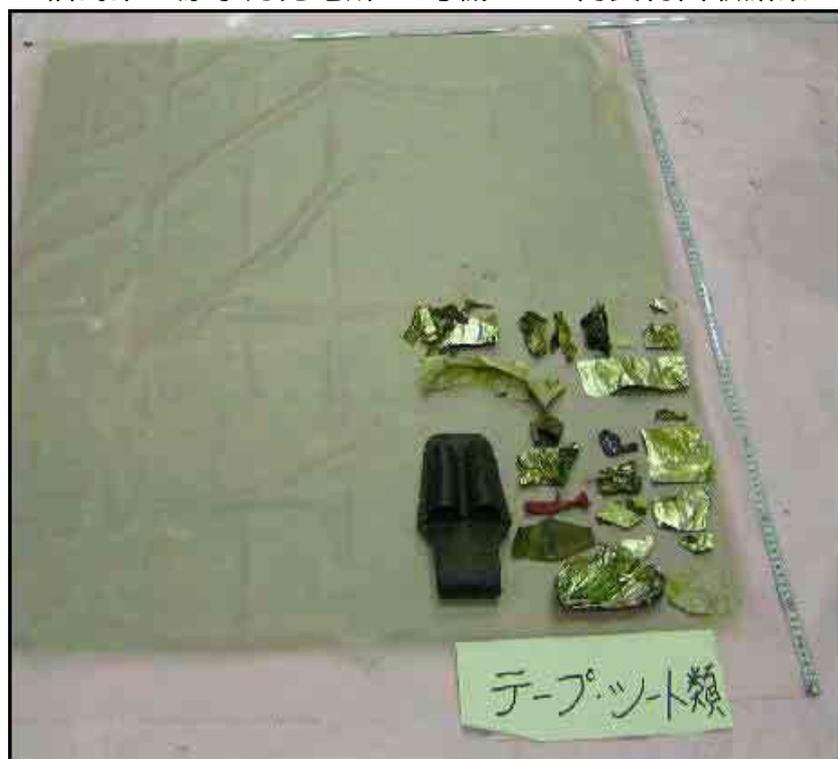
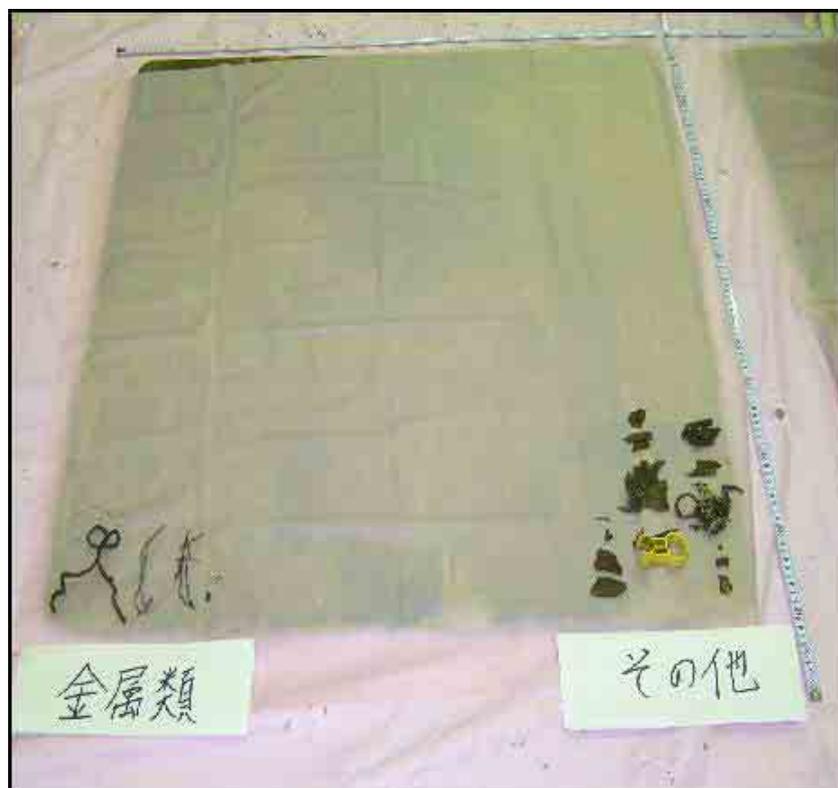
福島第一原子力発電所 4号機 S/C 内異物回収結果

シート・テープ類

金属類・その他

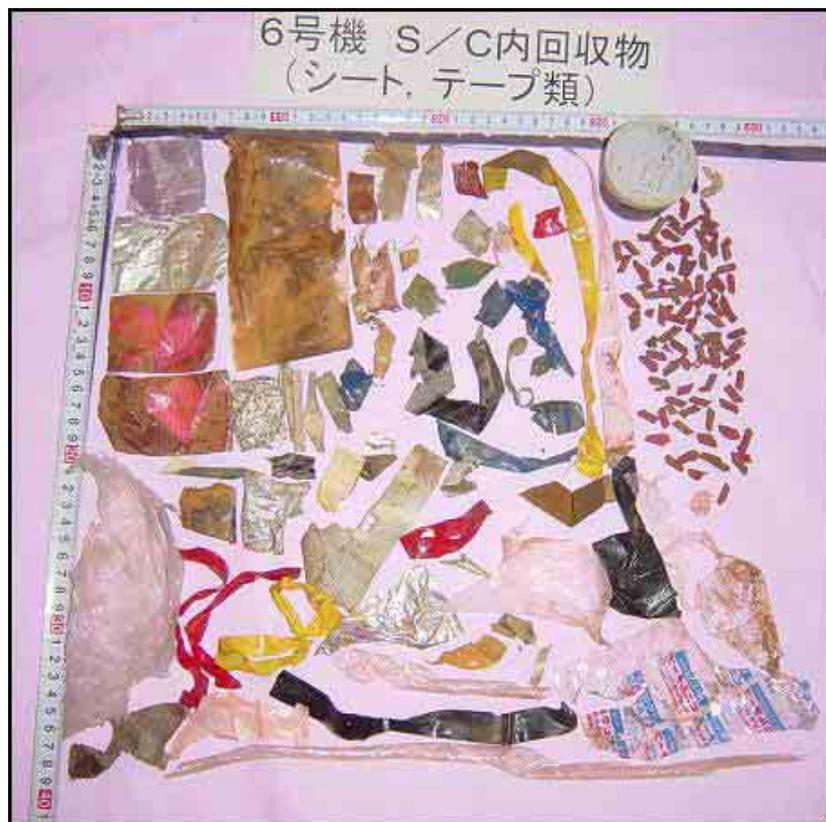
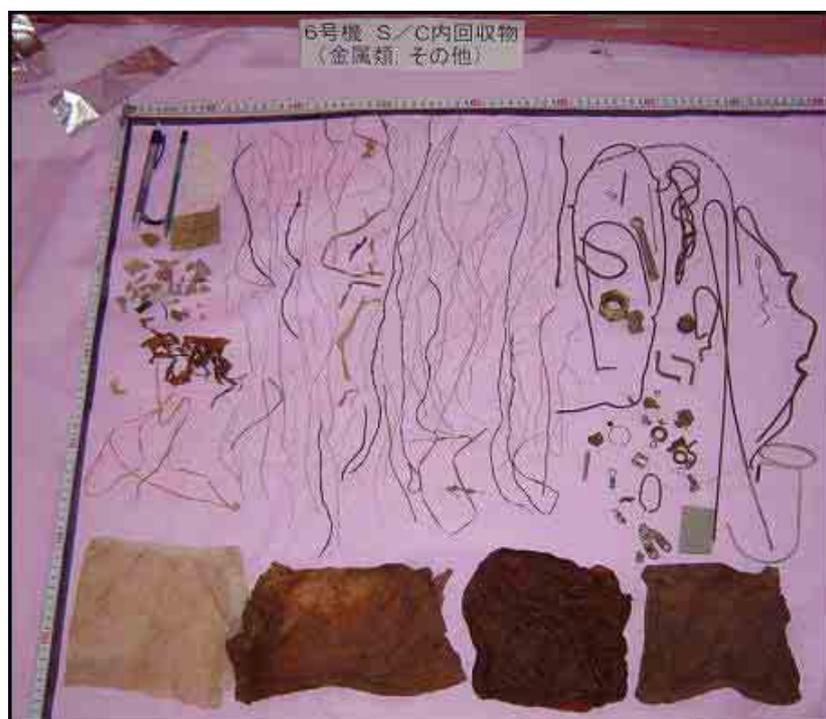
福島第一原子力発電所 6号機 S/C 内異物回収結果

シート・テープ類

金属類・その他

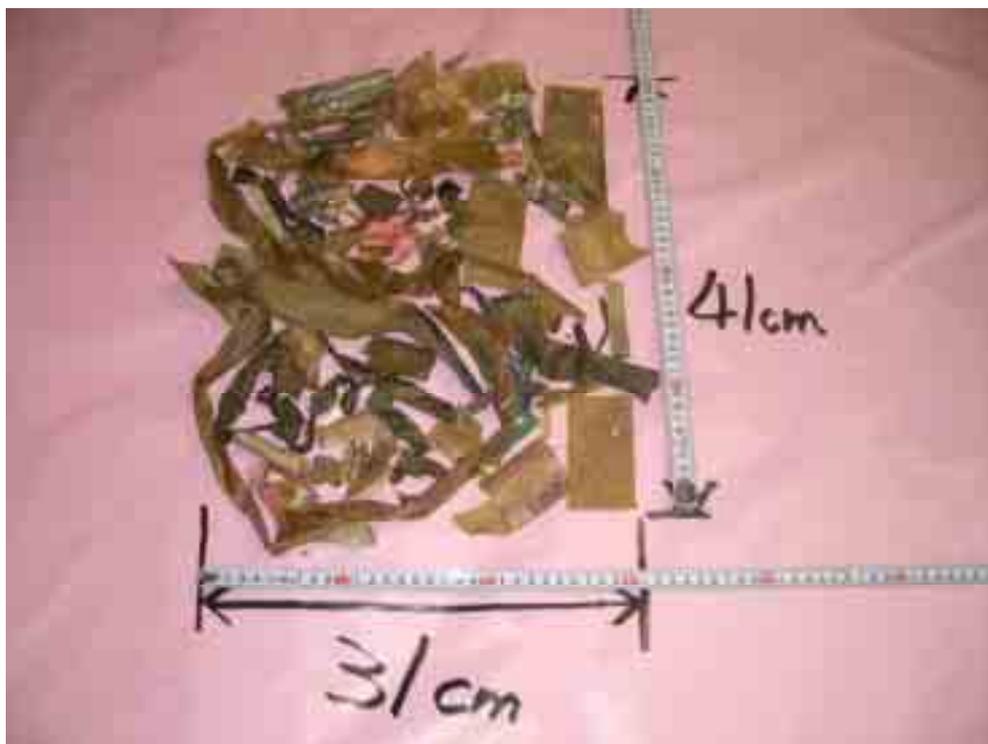
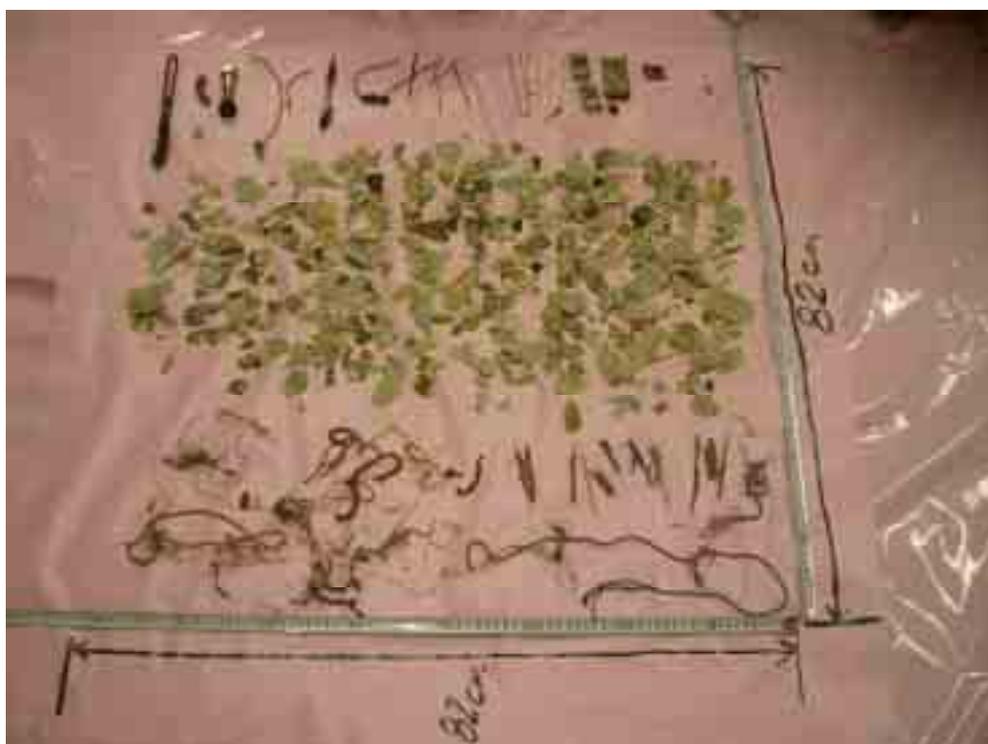
福島第二原子力発電所 2号機 S / C内異物回収結果

シート・テープ類

金属類・その他

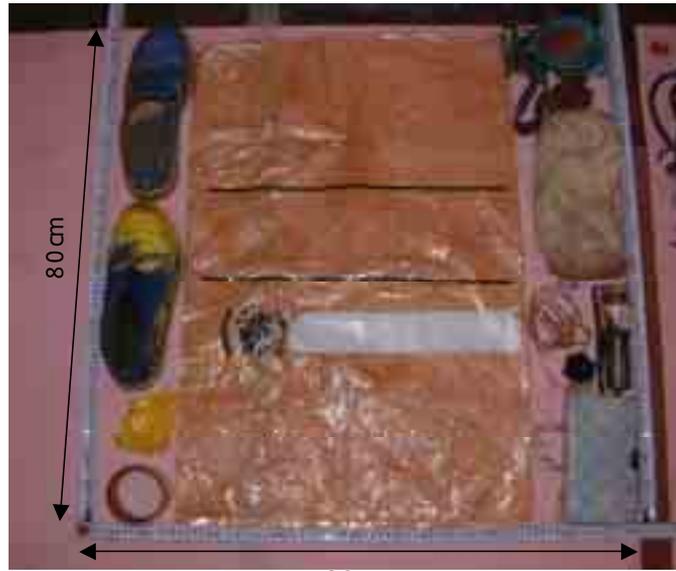
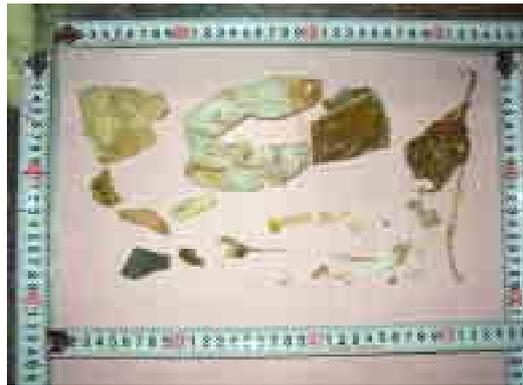
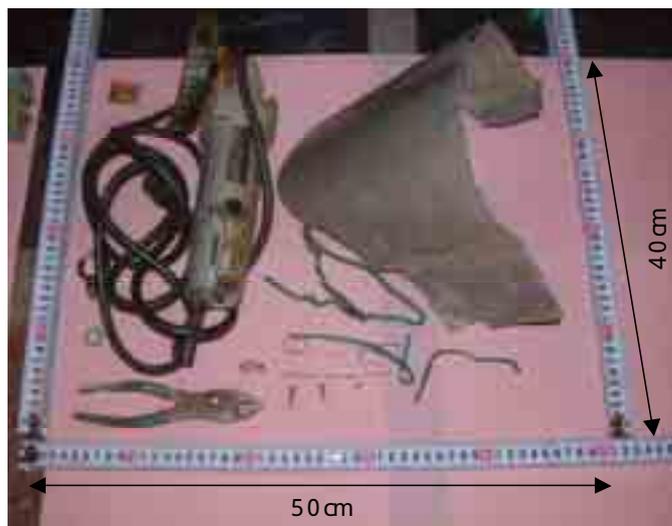
柏崎刈羽原子力発電所 1号機 S / C内異物回収結果

シートテープ類 (作業靴、ビデオテープ、懐中電灯は下記の分類)

ベント管から回収された異物

金属類・その他

柏崎刈羽原子力発電所 1号機で発見されたビニール袋は、袋に記載されている社名 (ここでは A社とする)及び中に入っていた電動工具の点検識別シールから、A社のものであることが分かっている。

当該号機におけるA社の全工事实績を確認したところ、これまでに S/C 内での工事は実施していないこと、ドライウェル (以下 D/W という)内でグライндаを用いた工事は今定検に実施した1件しかないこと、この作業は養生されていないベント管の付近で実施していたことから、今定検時の D/W 内作業で工具の持ち運びの際に誤ってベント管開口部から当該物を S/C に落下させたものと推定される。

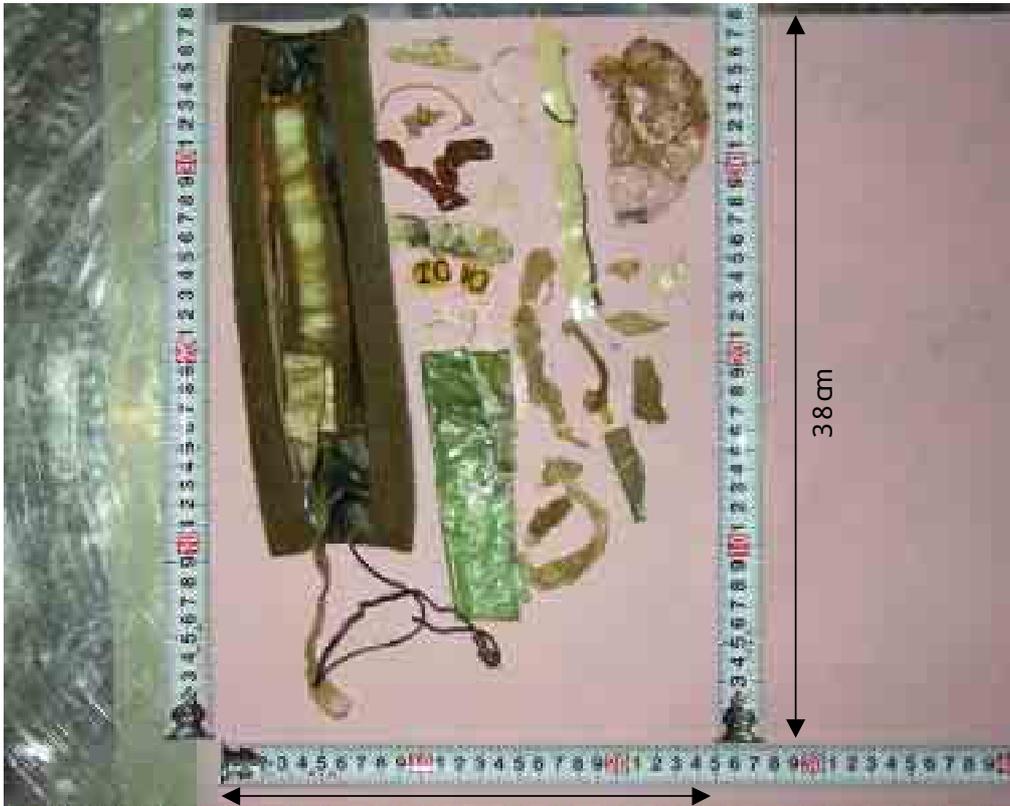
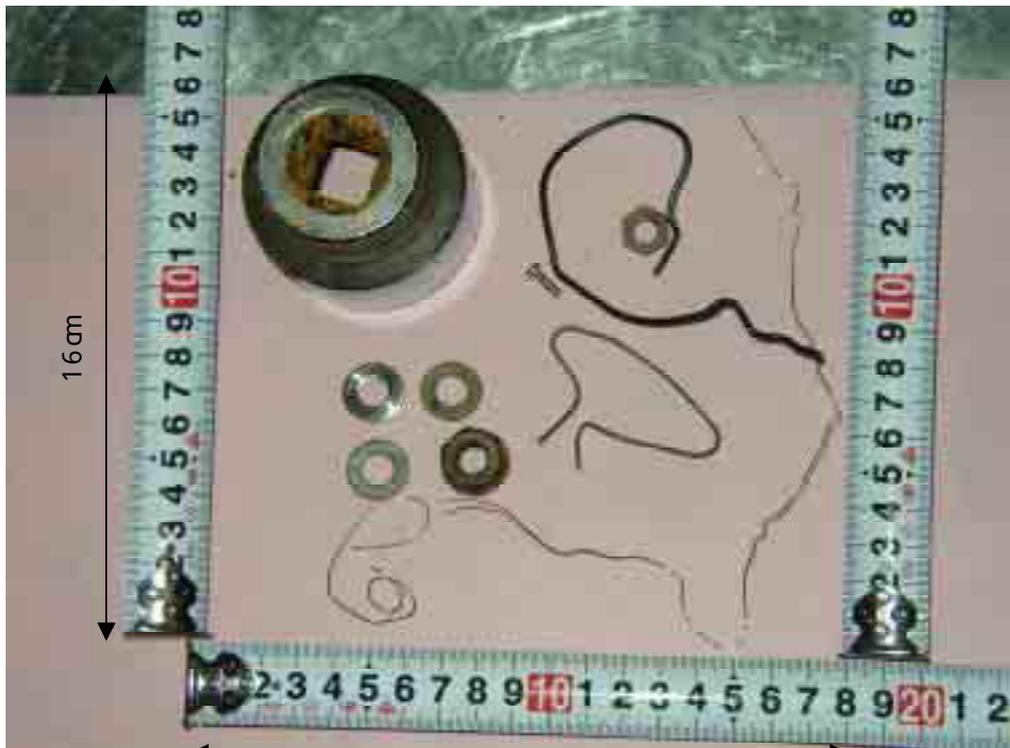
柏崎刈羽原子力発電所 2号機 S / C内異物回収結果

15 cm
シート・テープ類

16 cm
18 cm
金属類 その他

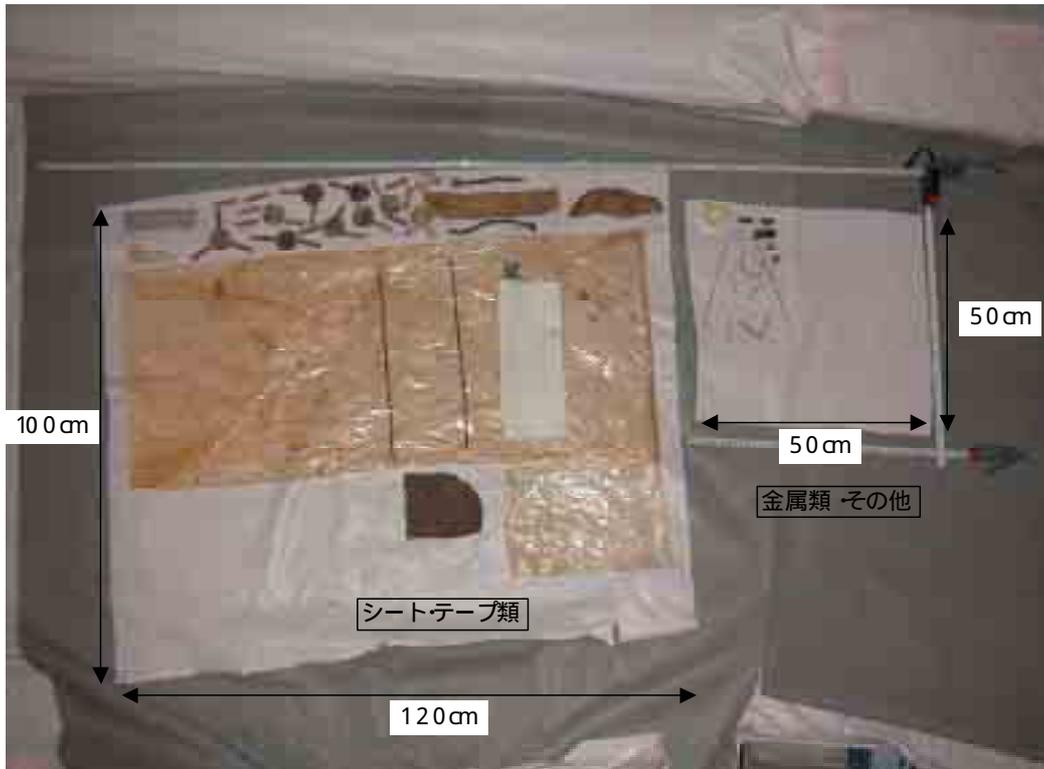
柏崎刈羽原子力発電所 3号機 S / C内異物回収結果

柏崎刈羽原子力発電所 3号機で発見されたビニール袋は、中に入っていたスミヤク紙に弁点検前のサーベイと思われる識別 (ボンネット、ステム、座上、出口等)が記載されていた。S/C 内に設置されている弁は真空破壊弁 11 台と原子炉隔離時冷却 (以下 RCIC という)系の逆止弁 2台のみであり、いずれもスイング逆止弁であることから「座上」「ステム (弁棒)」が存在しない。従って、これは D/W 内にある弁の分解点検によるものであり、一時的に仮置きした当該物がベント管開口部から S/C へ落下したものと推定される。

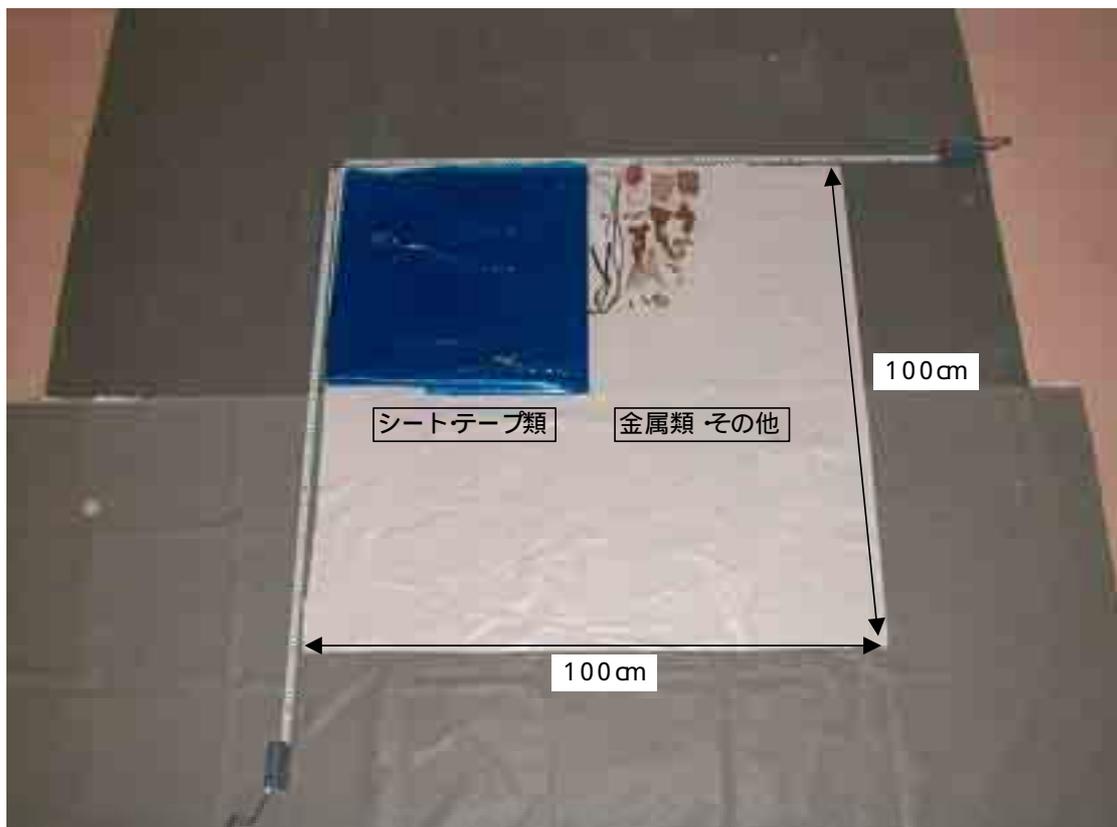
柏崎刈羽原子力発電所 7号機 S / C内異物回収結果

福島第一原子力発電所 2号機における異物発見を受けた以降の点検以前に、柏崎刈羽原子力発電所 7号機 S/C 内に青色養生シートが浮いていることが発見され、これを回収している。

前回中間停止時に S/C 閉止前の最終点検で異常がないことを確認していることから今回定検時にこのシートが混入したものと考えられる。

また、青色養生シートは S/C 内では使用実績がなく、原子炉建屋では格納容器下部 D/W と原子炉建屋最上階オペレーティングフロアの天井にしか用いられていないことから、下部 D/W 内の養生に使用されたものが連通孔と呼ばれる開口部を通じてベント管に落下したものと推定される。

柏崎刈羽原子力発電所7号機では作業エリア(下部D/W)の床面、側面の壁、連通孔の開口部をシートで養生している。当該エリアは狭いため、未使用の養生シートを邪魔にならないよう連通孔開口部に折りたたんで仮置きし、それが落下したと思われる。連通孔開口部は床面から1.8~2.7mの高さにあるが、連通孔開口部の養生作業用の踏み台があり、物を置きやすかったと考えられる。

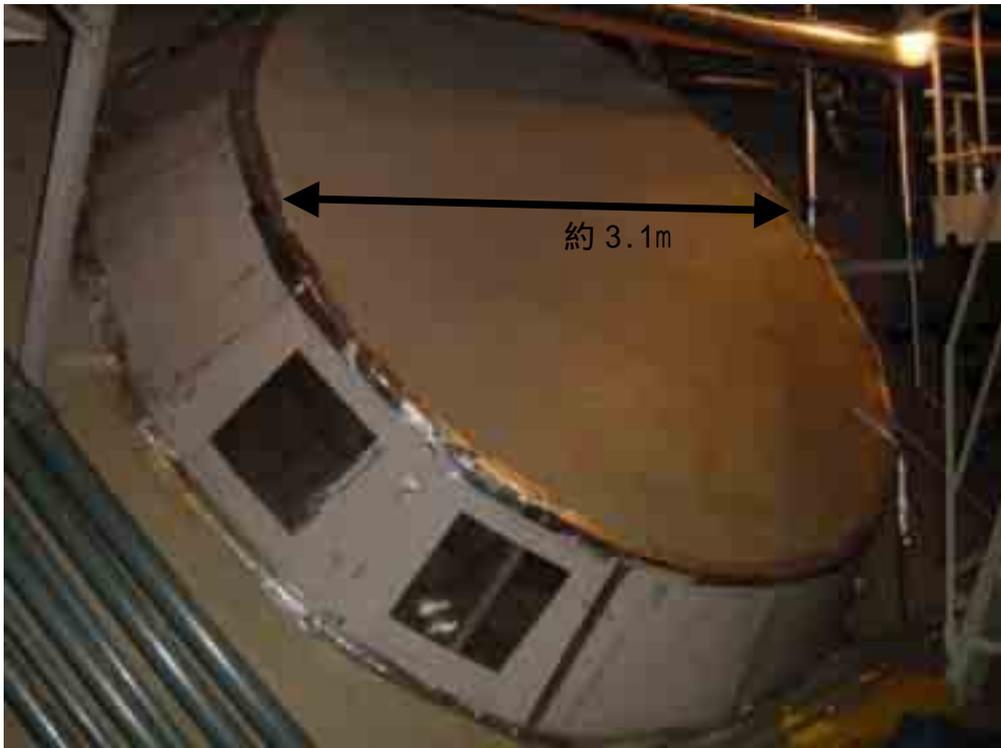
福島第一原子力発電所 2号機 ベント管養生状況（定検時）

BWR 4 ベント管、マンホール養生状況

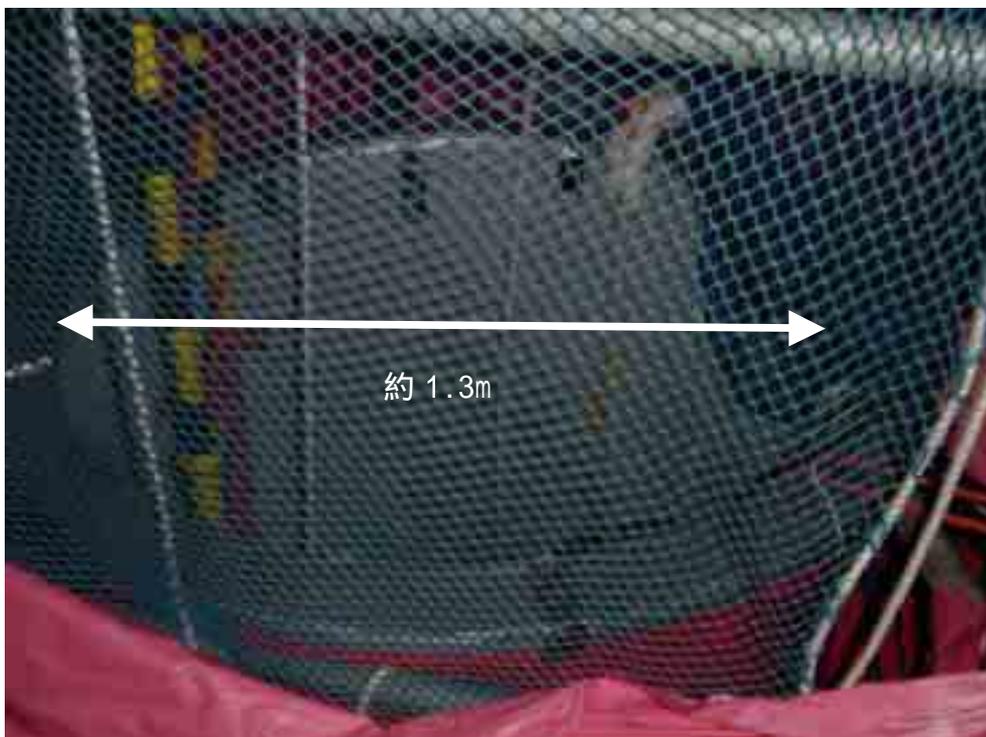
福島第一原子力発電所 2号機 S / C マンホール養生状況（定検時）

マンホールについては全プラントとも落下防止用のネットを張っており、異物混入の可能性は低い。

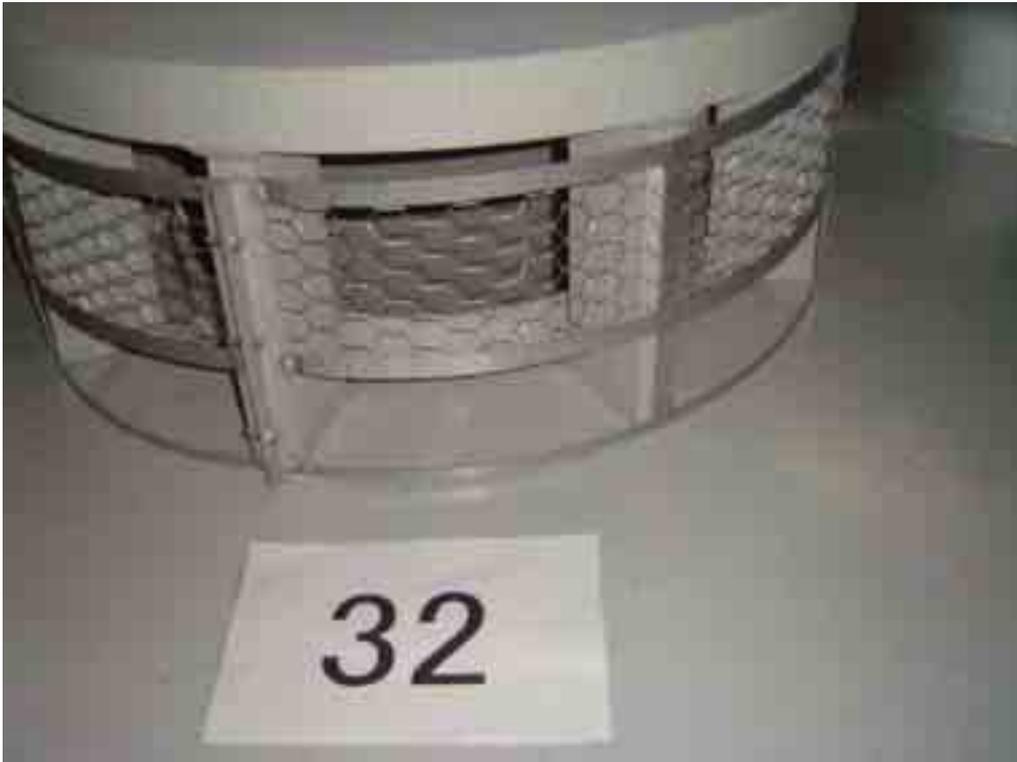
養生有りの例 (KK - 2)

BWR 5ベント管 養生状況
